Straßenansicht des Wohnhauses „Mittelstraße 7“ (Flurstück 851),  
unmittelbar vor dem Haus befindliches, unbebautes Flurstück 794

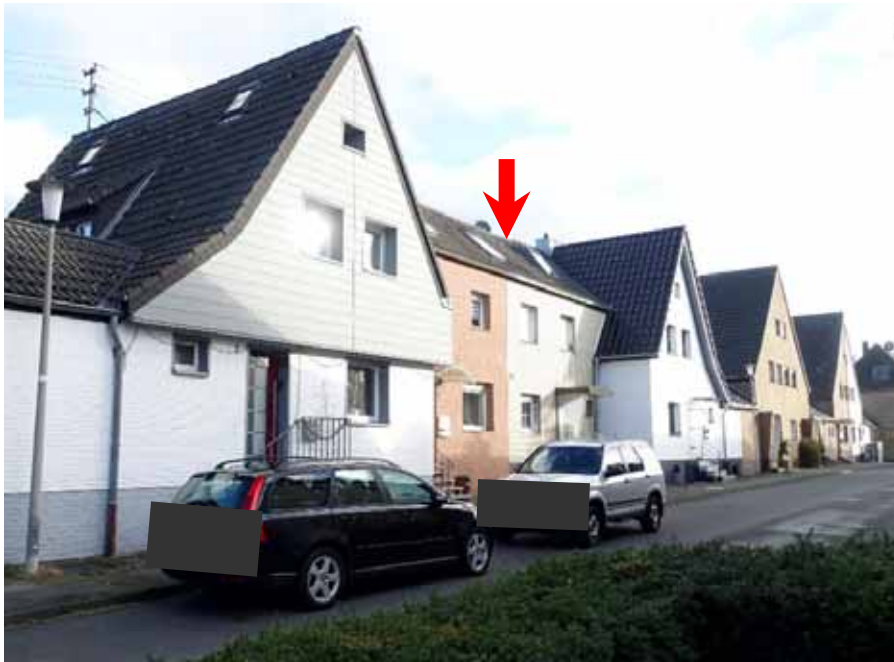
Mittelstraße, Blick Richtung Südosten,  
Einfamilien-Reihenhaus „Mittelstraße 7“

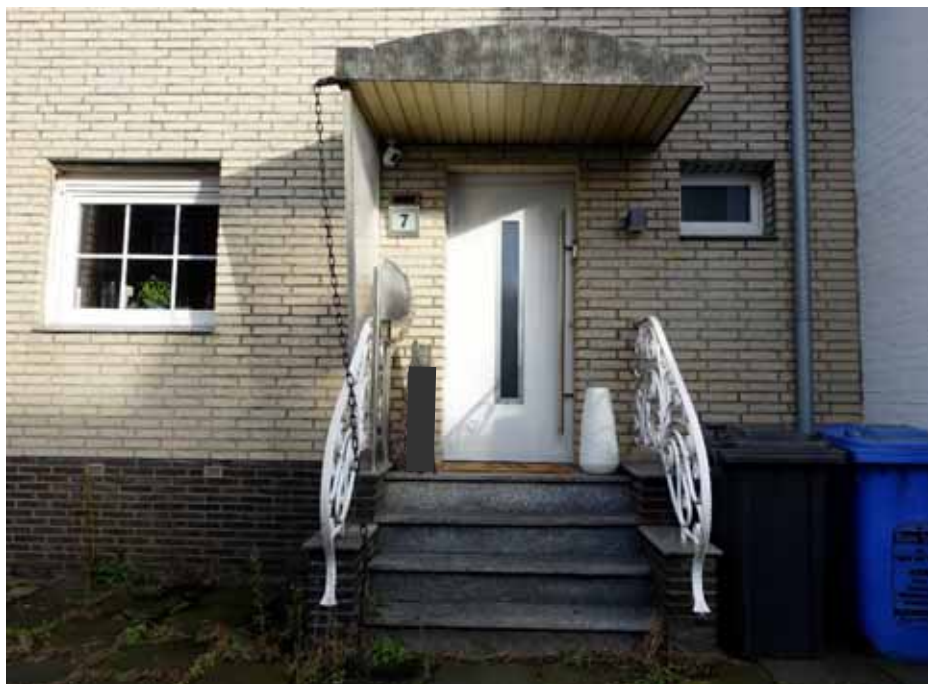
Hauseingangsbereich

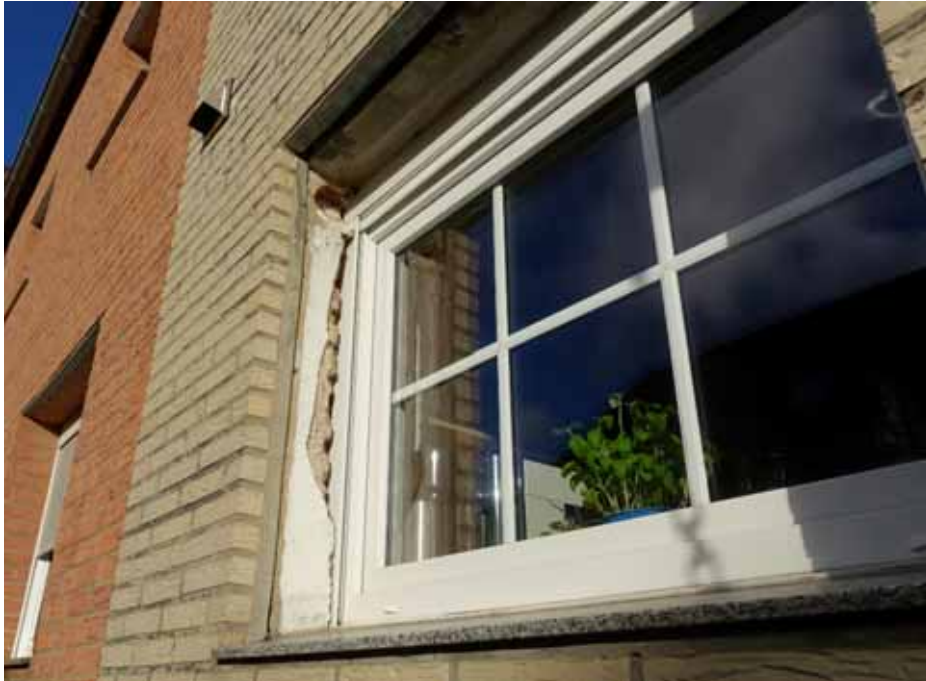
beschädigte Fensterlaibungen

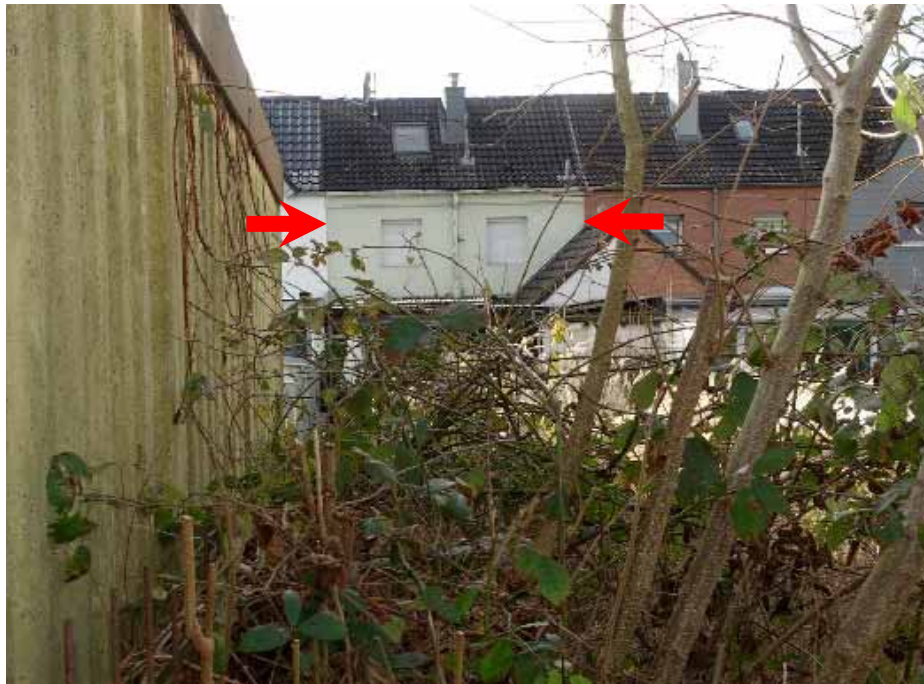
Hausgrundstück Flurstück 851, Rückansicht des Wohnhauses

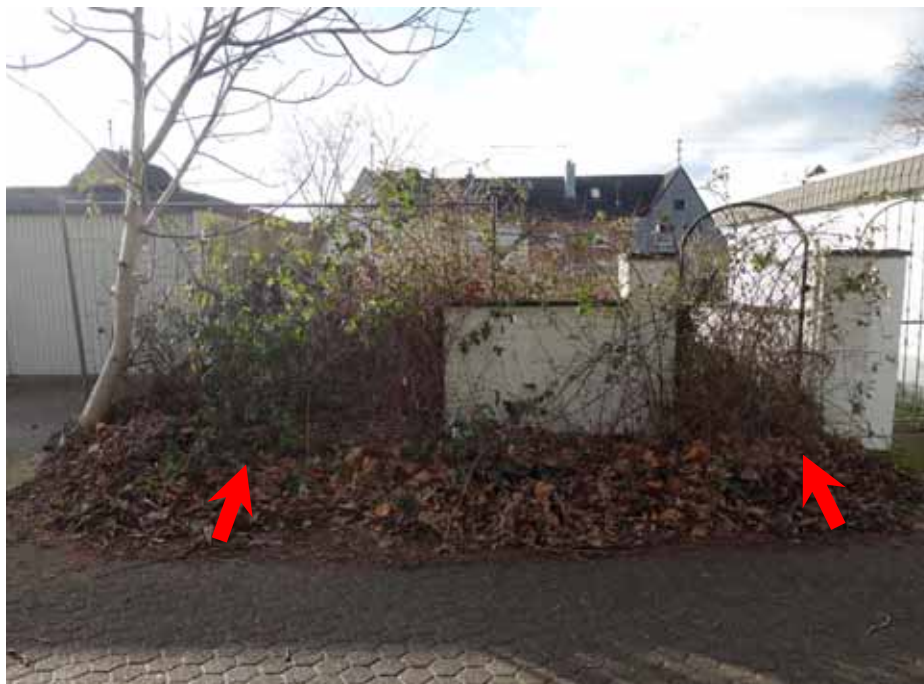
unbebautes Grundstück Flurstück 850 (Fotomarkierung ungenau)

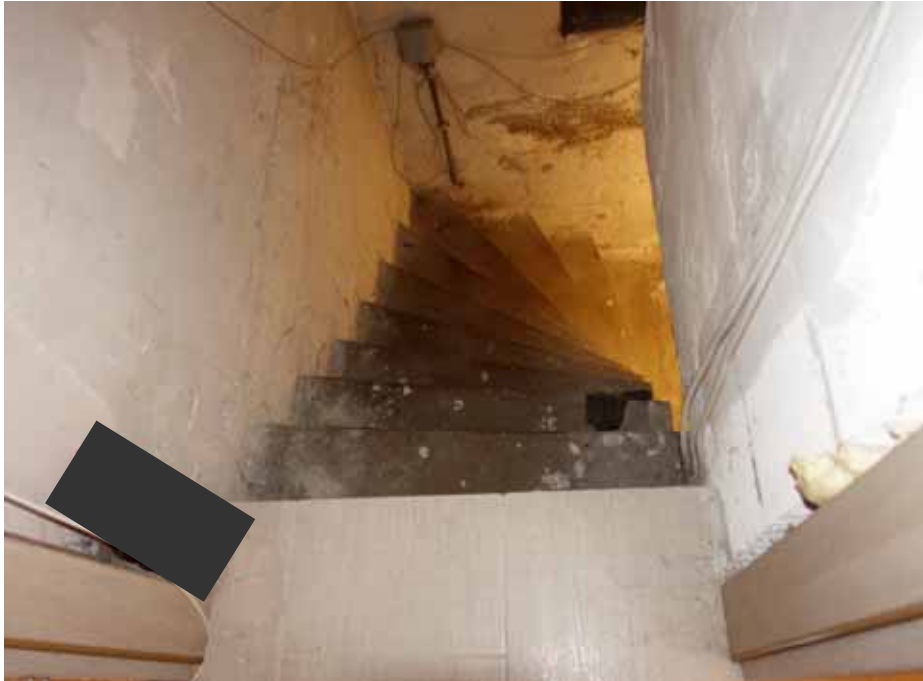
Kellertreppe

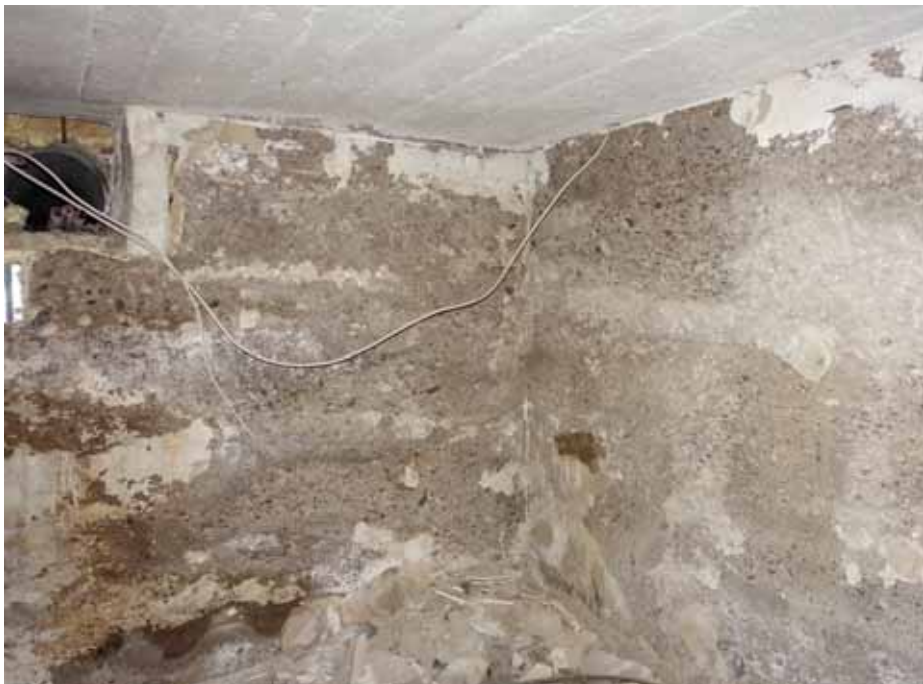
Feuchtigkeitsschäden im Bereich der Kellerwände

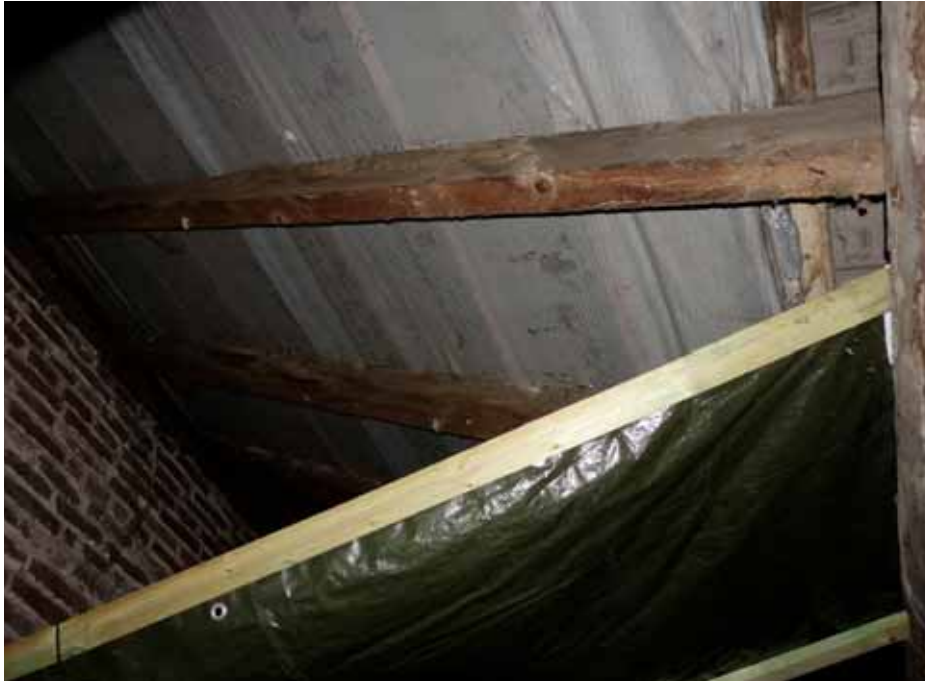
unmittelbar hinter dem Haus befindlicher, vom Gäste-WC des Erdgeschosses aus zu begehender Anbau

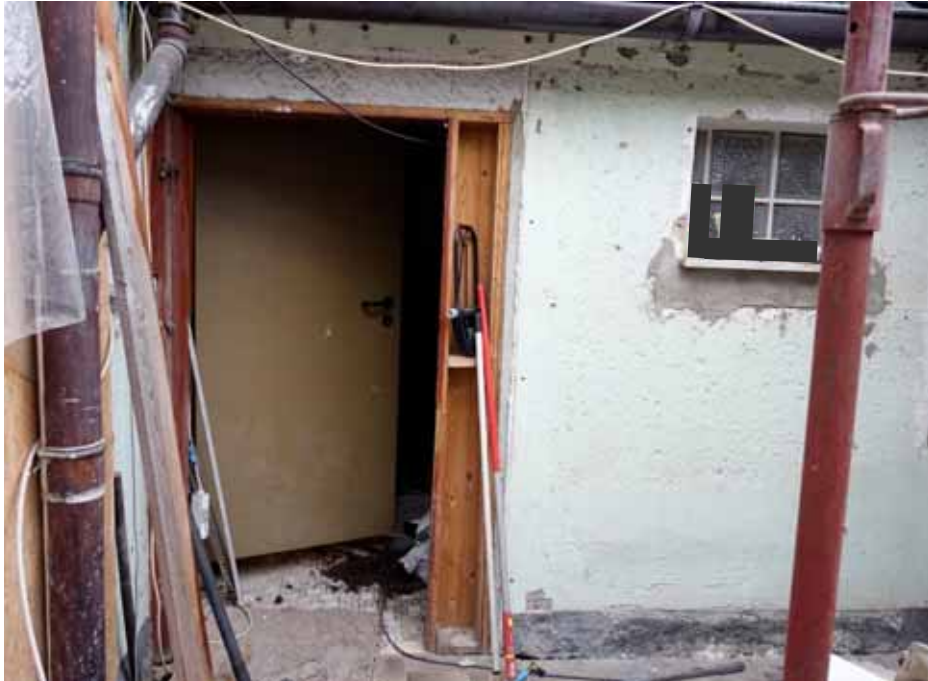
Zugang vom Innenhof aus zum Abstellraum (Anbau)

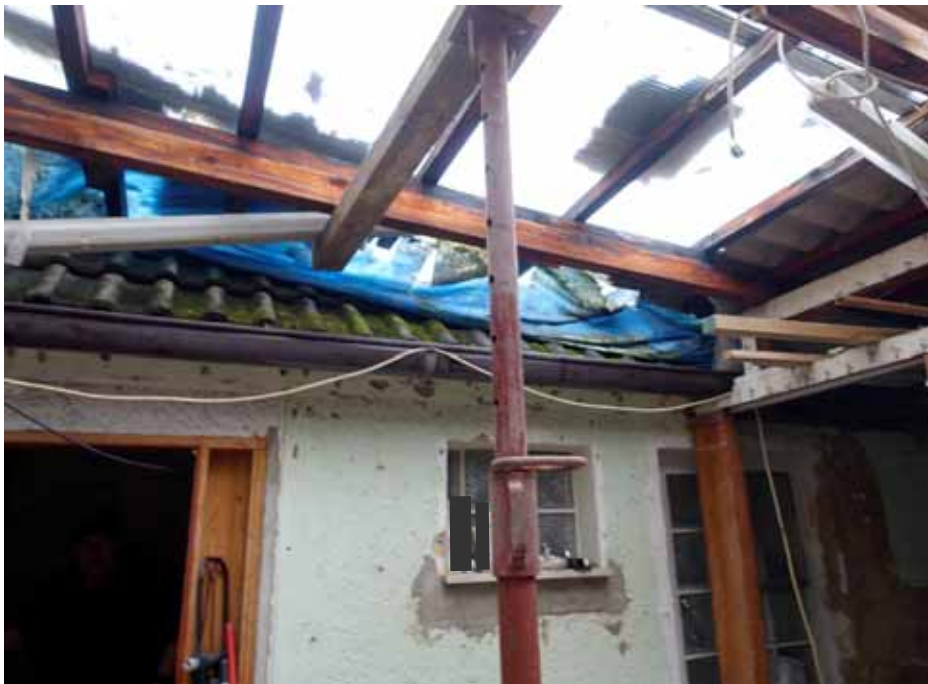
Überdachung des Innenhofes

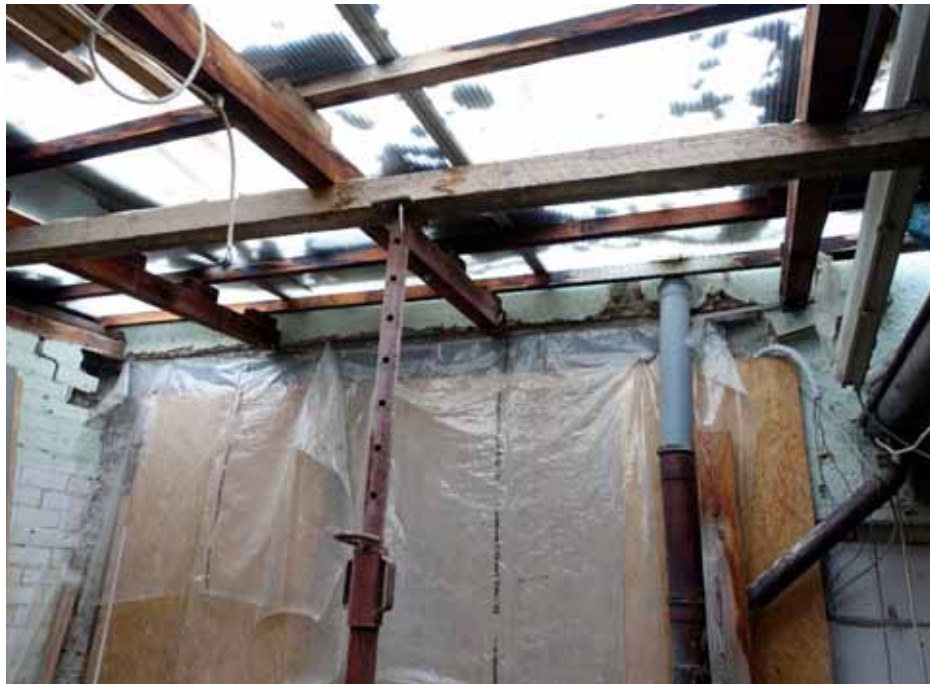
rückwärtige Wand des Erdgeschosses bzw. des Wohnzimmers,  
Blick vom Innenhof aus

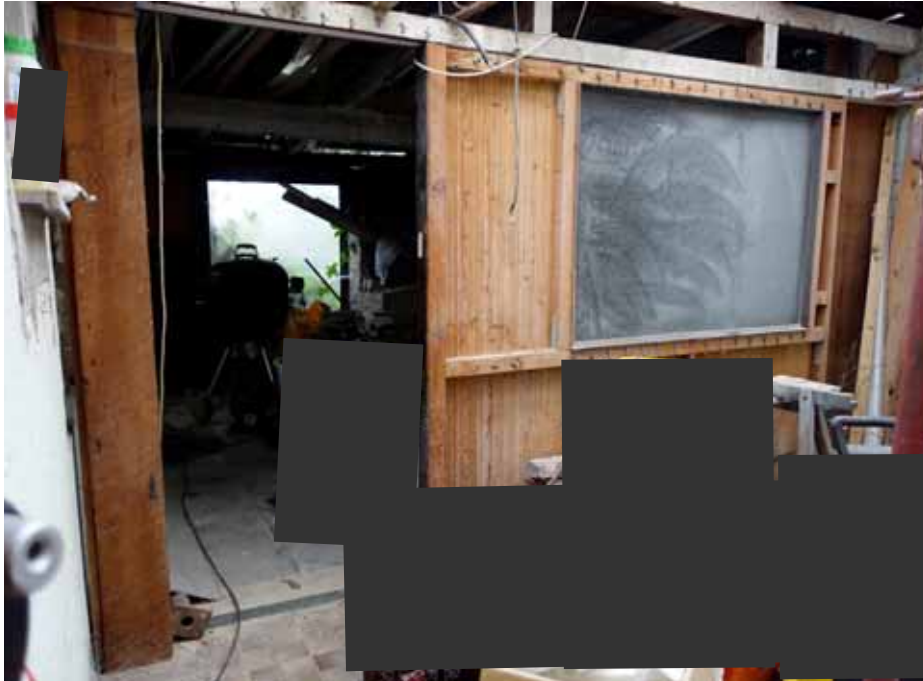
Zugang vom Innenhof aus zum Holzschuppen
