Einfamilien-Reihenendhaus „Erfstraße 96“ mit einer Pkw-Garage

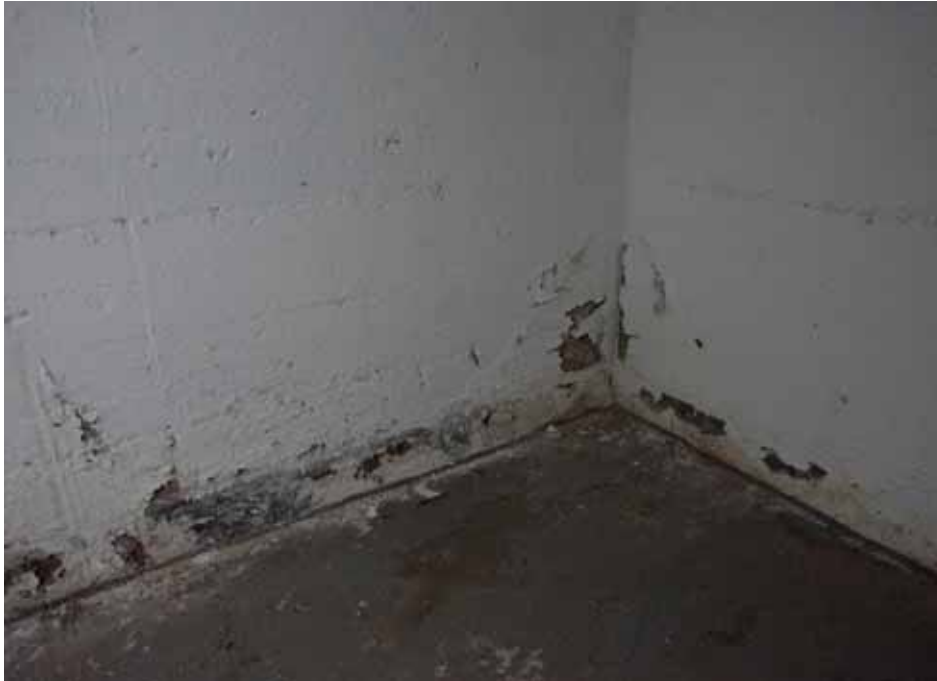
Feuchtigkeitsschäden im Kellergeschoss

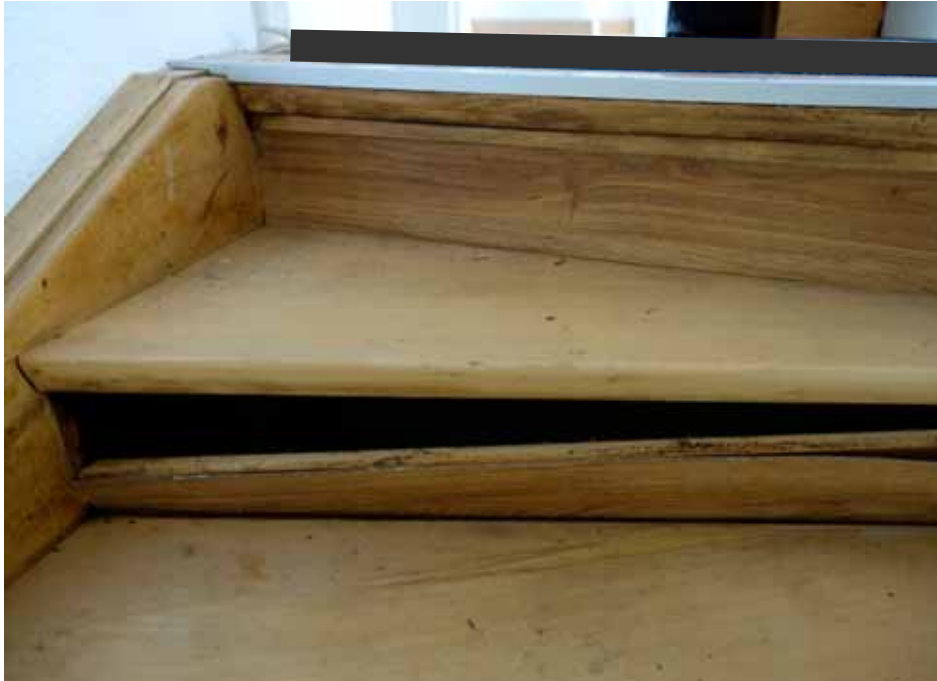
beschädigte Stufe der zum Obergeschoss führenden Holztreppe

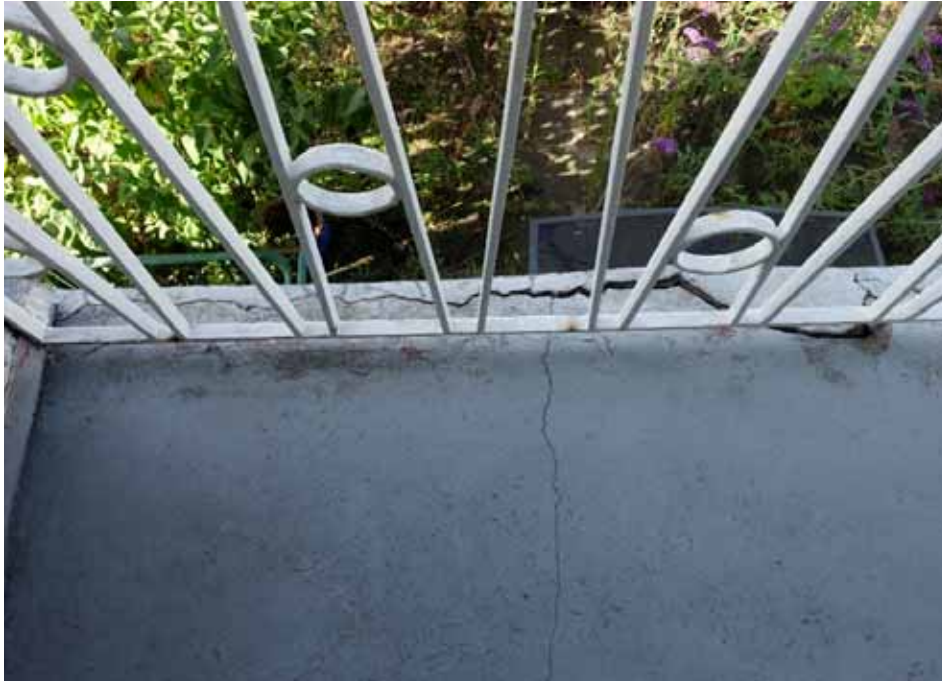
beschädigte Balkonplatte
