Datum: 08.07.2025
Az.: 125-2025 KS / 141 K 33/24

Exposé zum **G U T A C H T E N**

über den Verkehrswert (Marktwert) i. S. d. § 194 Baugesetzbuch
für das mit einem
Zweifamilienhaus bebaute Grundstück
in 50354 Hürth, Mühlenstr. 18

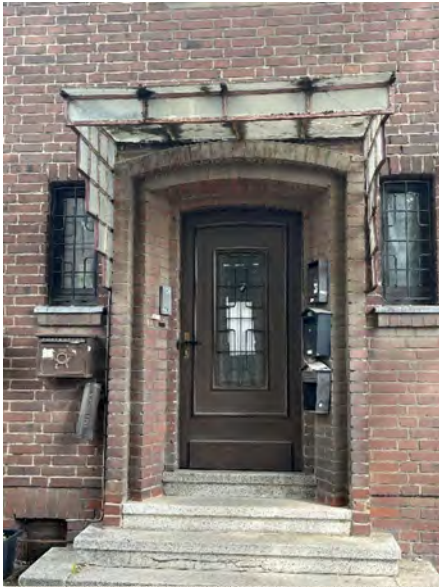
Bild 5: Ansicht des Hauseingangsbereichs

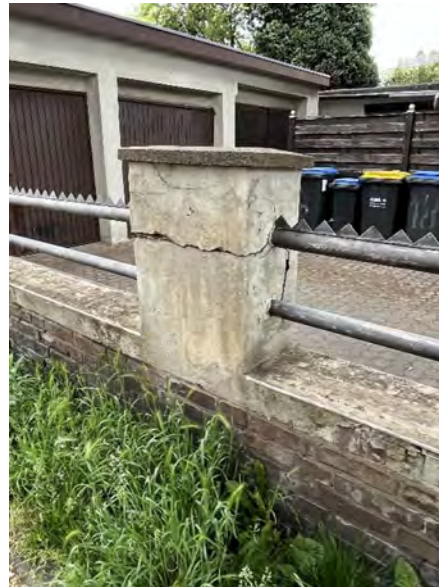
besondere Bauteile:	Eingangstreppe Gauben (nicht genehmigt)
besondere Einrichtungen:	keine vorhanden
Besonnung und Belichtung:	gut
Bauschäden und Baumängel:	Rissbildung an der Einfriedung und der Garagenaußenwand
wirtschaftliche Wertminderungen:	Instandhaltungsstau
Allgemeinbeurteilung:	Der Bauzustand weist deutliche Instandhaltungsrückstände auf. Es besteht ein erheblicher Unterhaltungsstau und allgemeiner Renovierungsbedarf. (soweit erkenntlich).

Bild 6: Einfriedung, Garagen

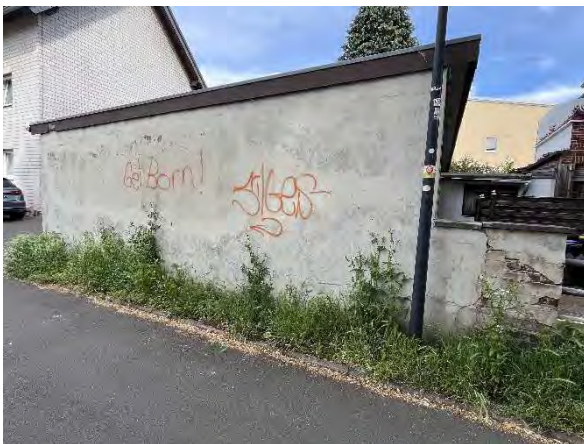
Im Rahmen der Einsicht in die Bauakte wurde festgestellt, dass für den nachträglich erstellten Anbau an das Wohnhaus keine Baugenehmigung vorliegt. Auch für die nachträglich angebaute dritte Garage, die im Anschluss an eine ursprünglich genehmigte Doppelgarage errichtet wurde, konnte keine Genehmigung nachgewiesen werden.

Laut Aktenlage wurde ein entsprechender Bauantrag für die dritte Garage von der zuständigen Bauaufsichtsbehörde abgelehnt. Weitere Eintragungen oder genehmigungsrelevante Unterlagen liegen in der Bauakte nicht vor.

Dementsprechend ist davon auszugehen, dass sowohl der Anbau an das Wohnhaus als auch die zusätzliche dritte Garage formell baurechtswidrig errichtet wurden. Eine Nachgenehmigung ist aus gutachterlicher Sicht ungewiss und müsste individuell mit der zuständigen Bauaufsicht geklärt werden.

Bild 7: Außenansicht Garagen

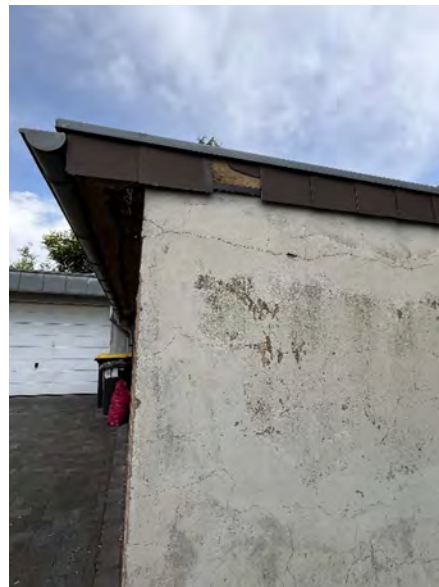
Bild 8: Außenansicht Garagen
