Kolpingstraße, Blick Richtung Osten,  
Einfamilien-Reihenmittelhaus „Kolpingstraße 5“

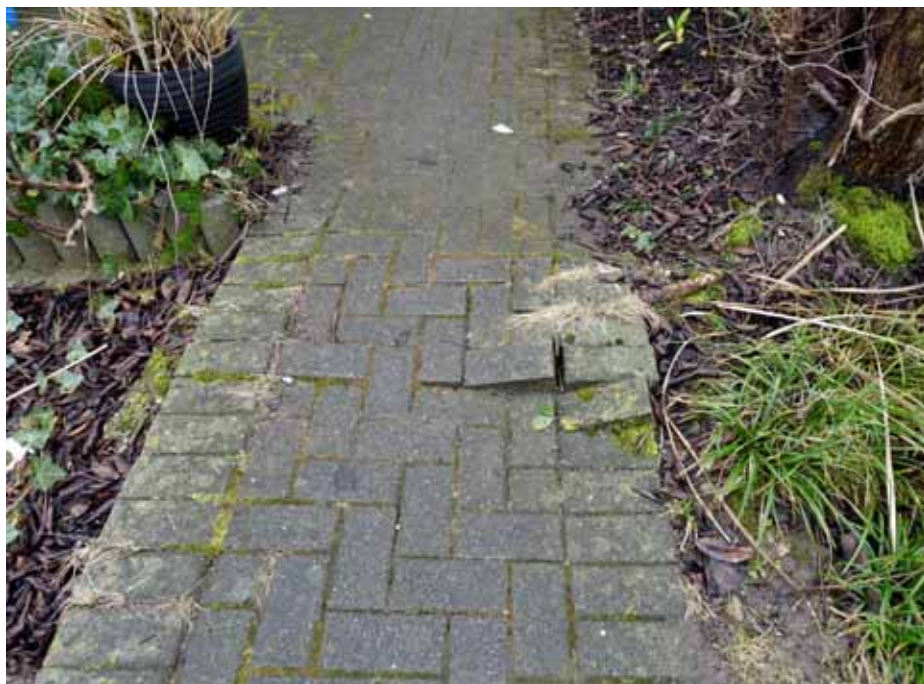
beschädigter Bodenbelag der Zuwegung
