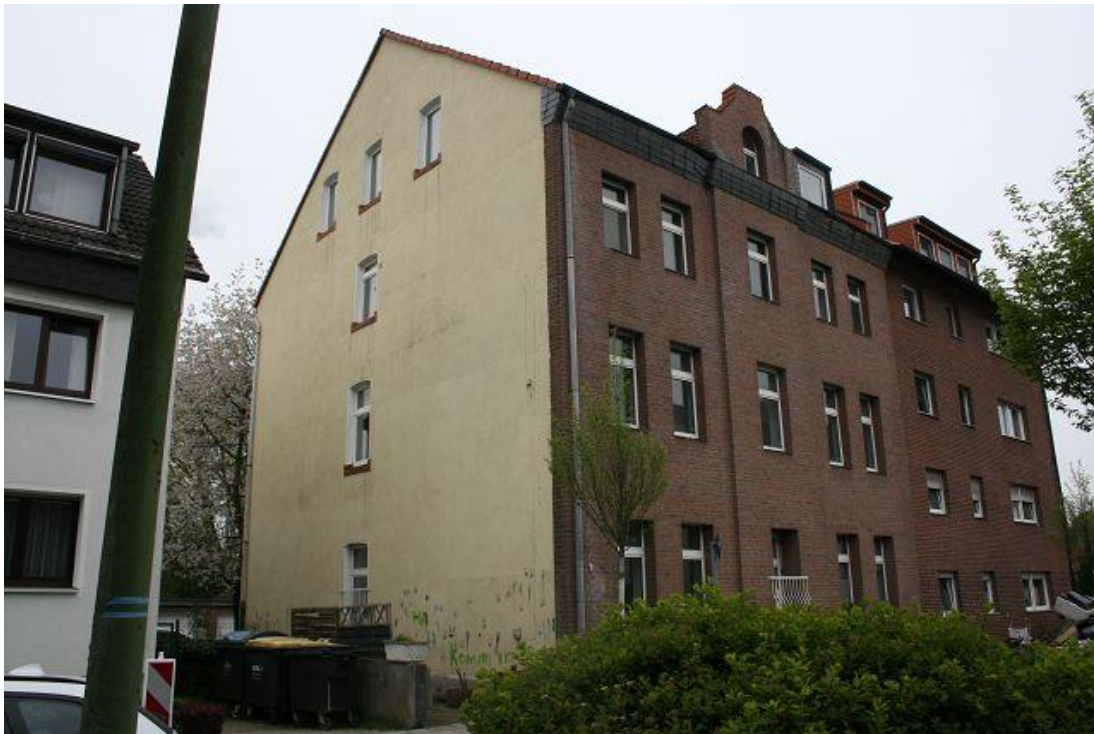
**Bild 1**

Straßen- und Giebelansicht des Wohnhauses mit der Wohnung Nr. 3 im gesamten 1. Obergeschoss.

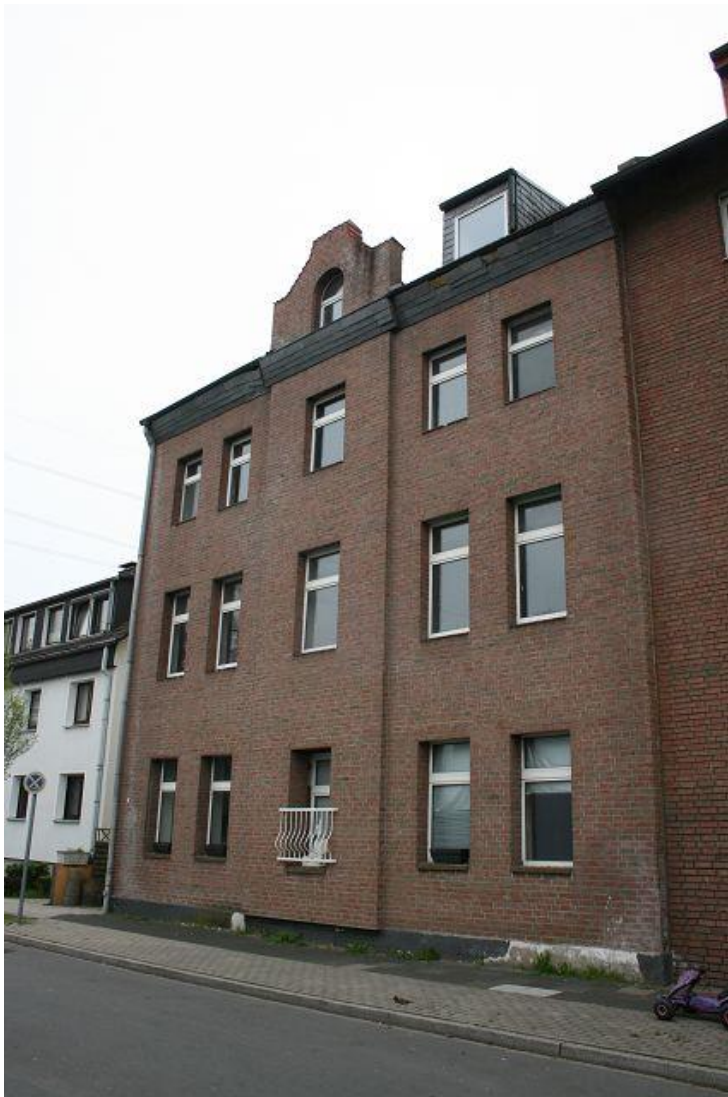
**Bild 2**  
Blick in Gegenrichtung.

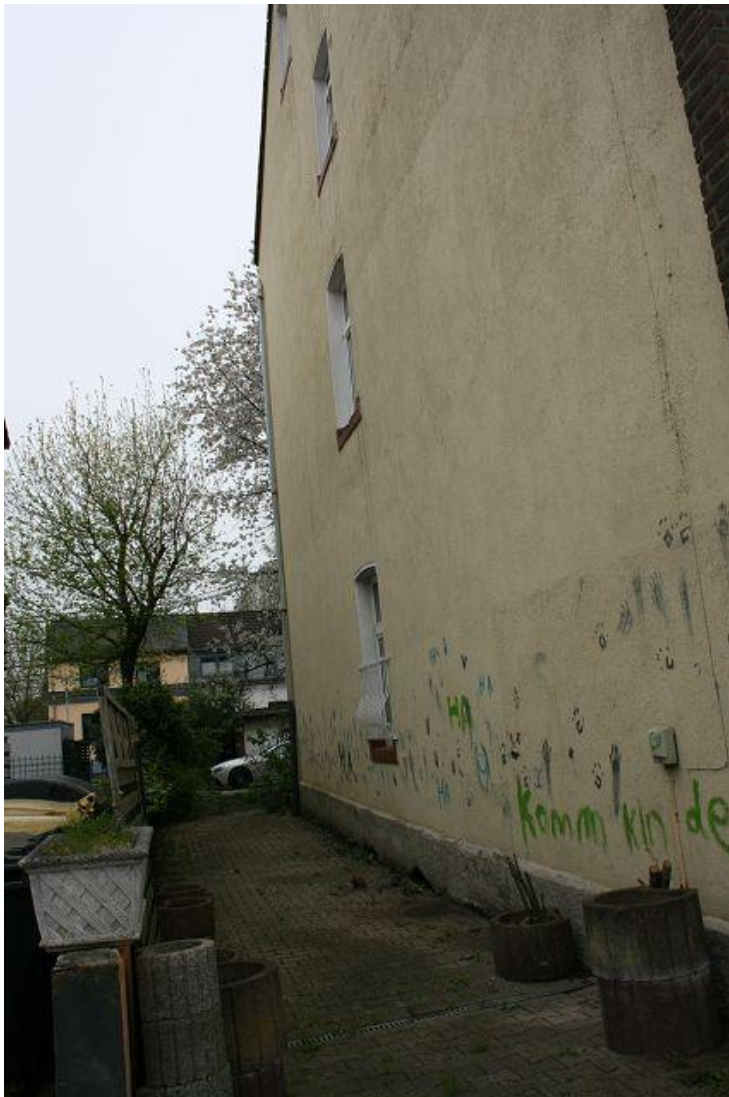
**Bild 3**  
Giebelfassade mit Durchfahrt.

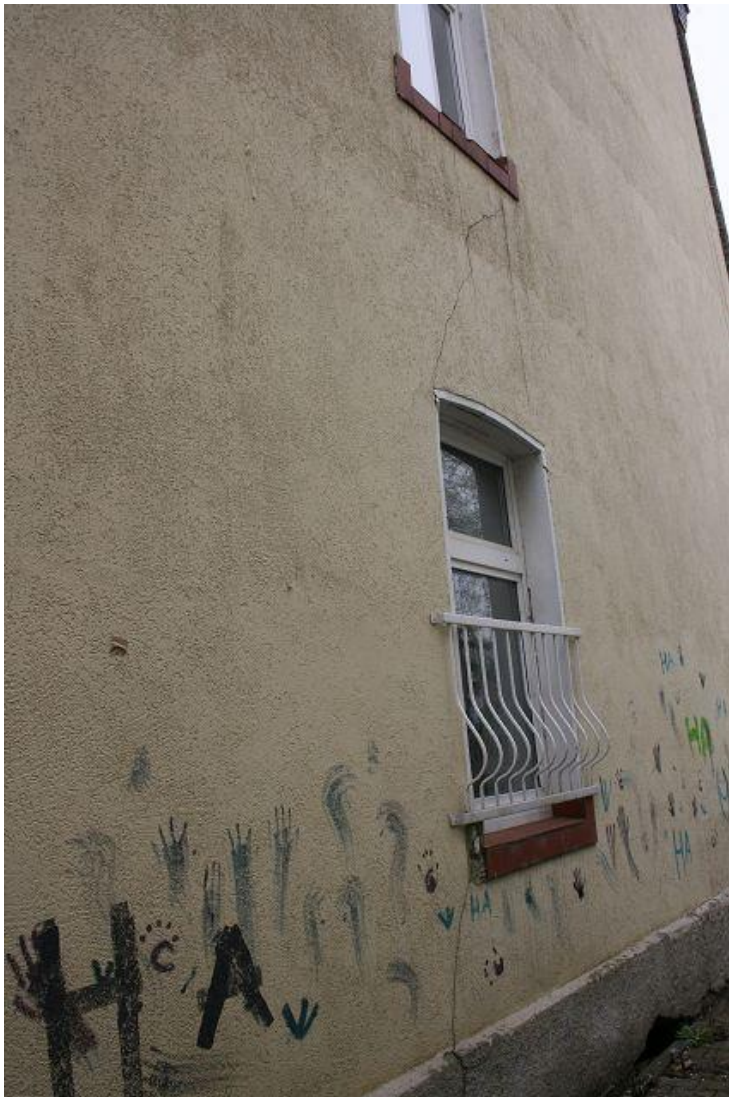
**Bild 4**  
Giebelfassade mit deutlicher Rissbildung.

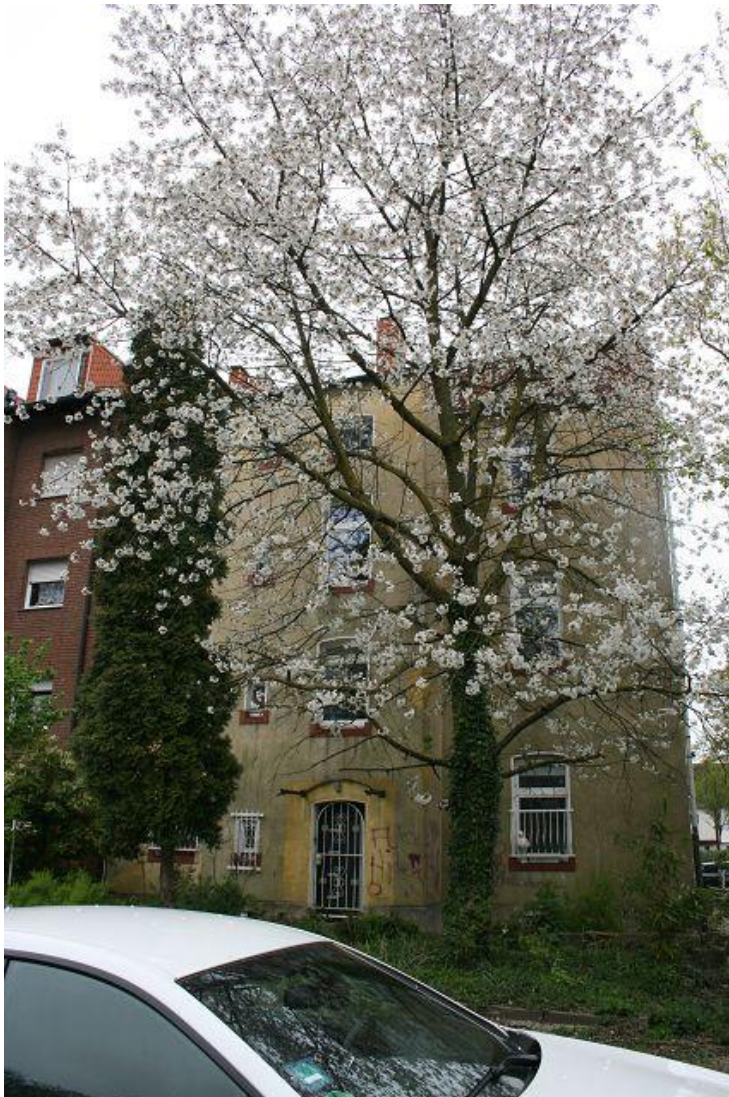
**Bild 5**  
Rückansicht des Gesamtgebäudes.

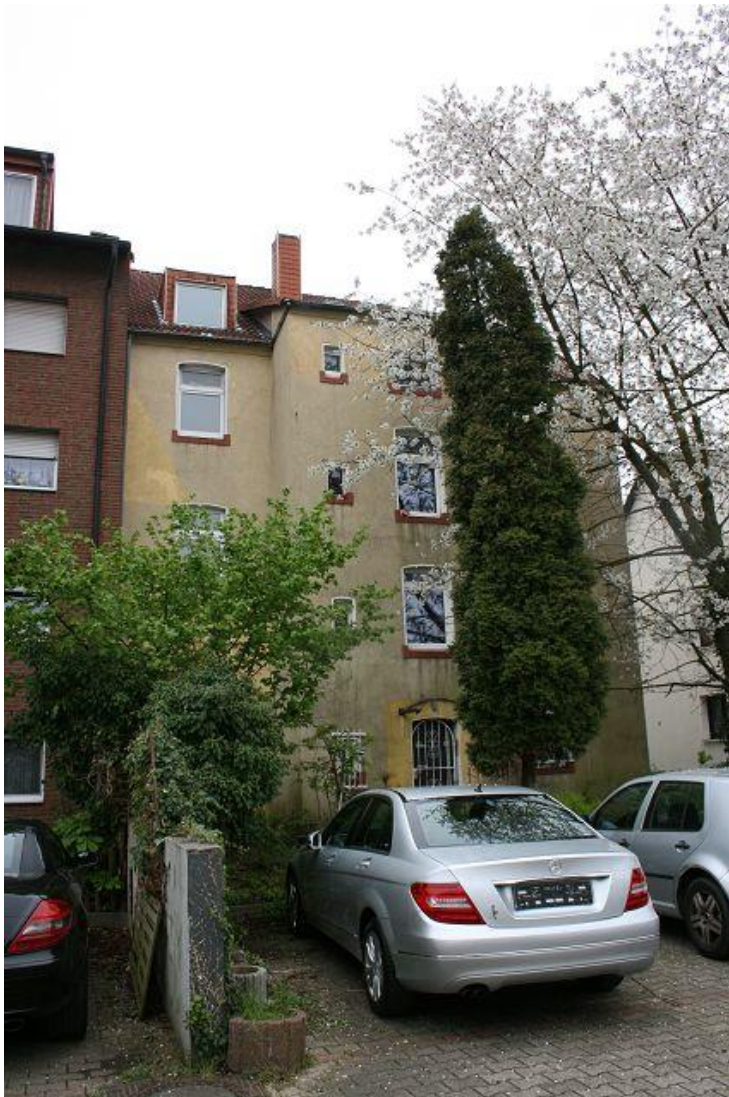
**Bild 6**  
Ergänzende Rückansicht des Gesamtgebäudes.

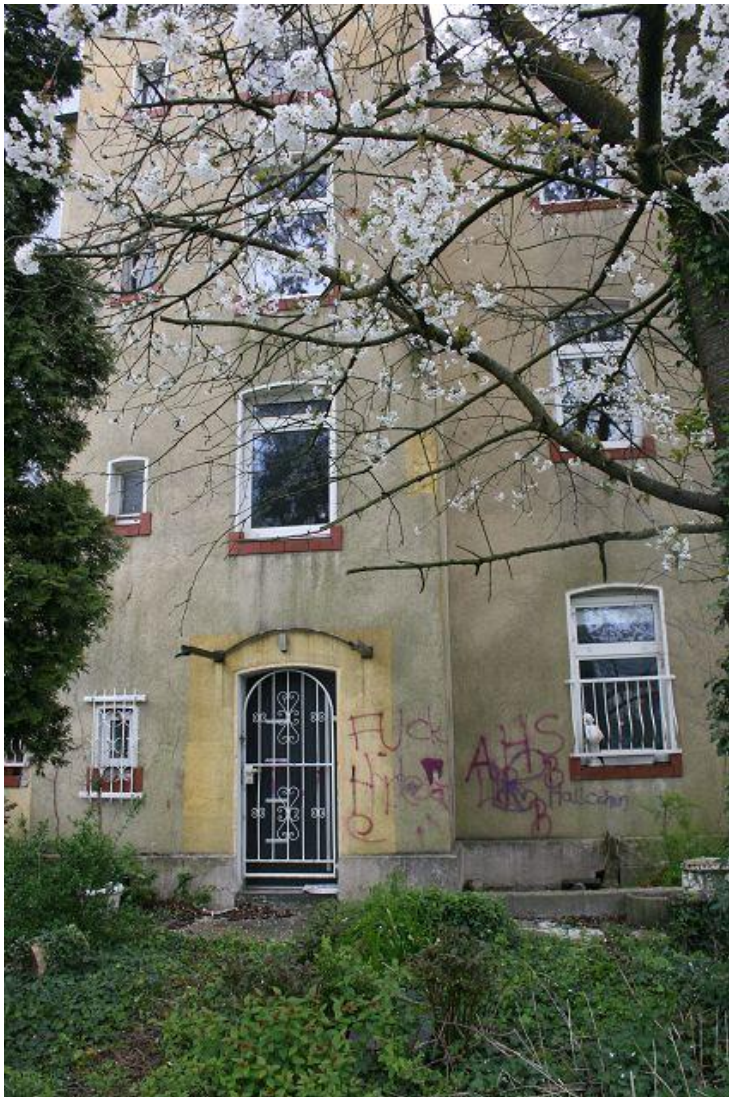
**Bild 7**  
Detailansicht mit rückwärtigem Eingang.

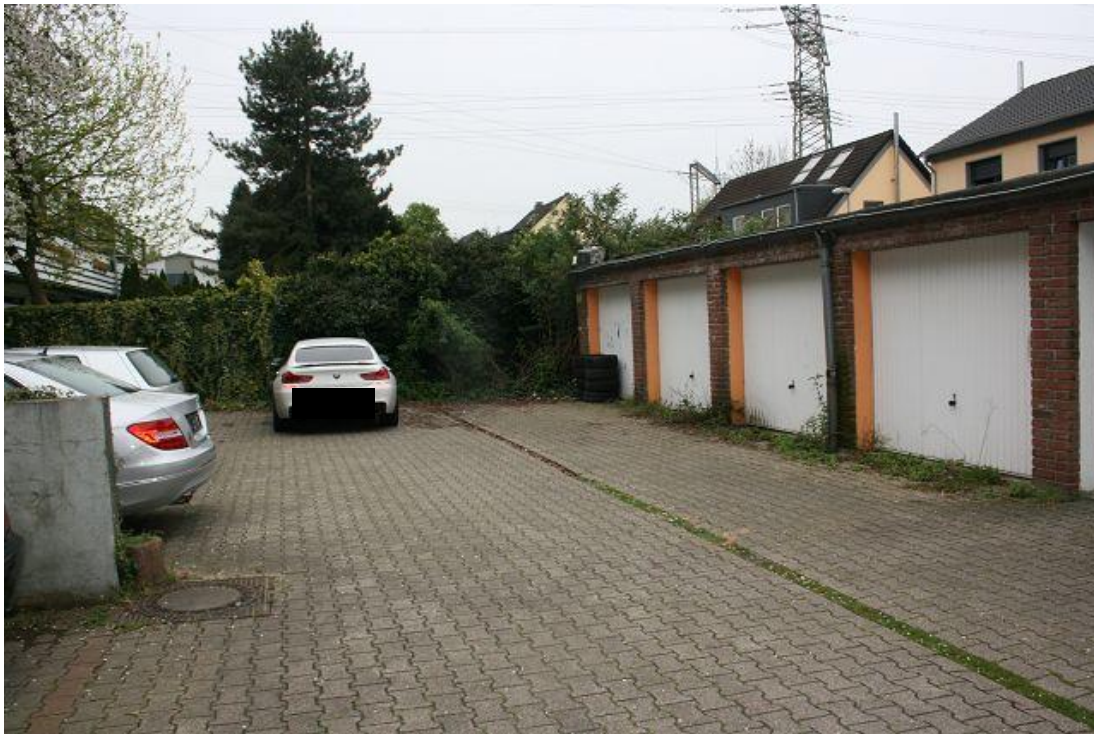
**Bild 8**  
Blick über den Garagenhof.
