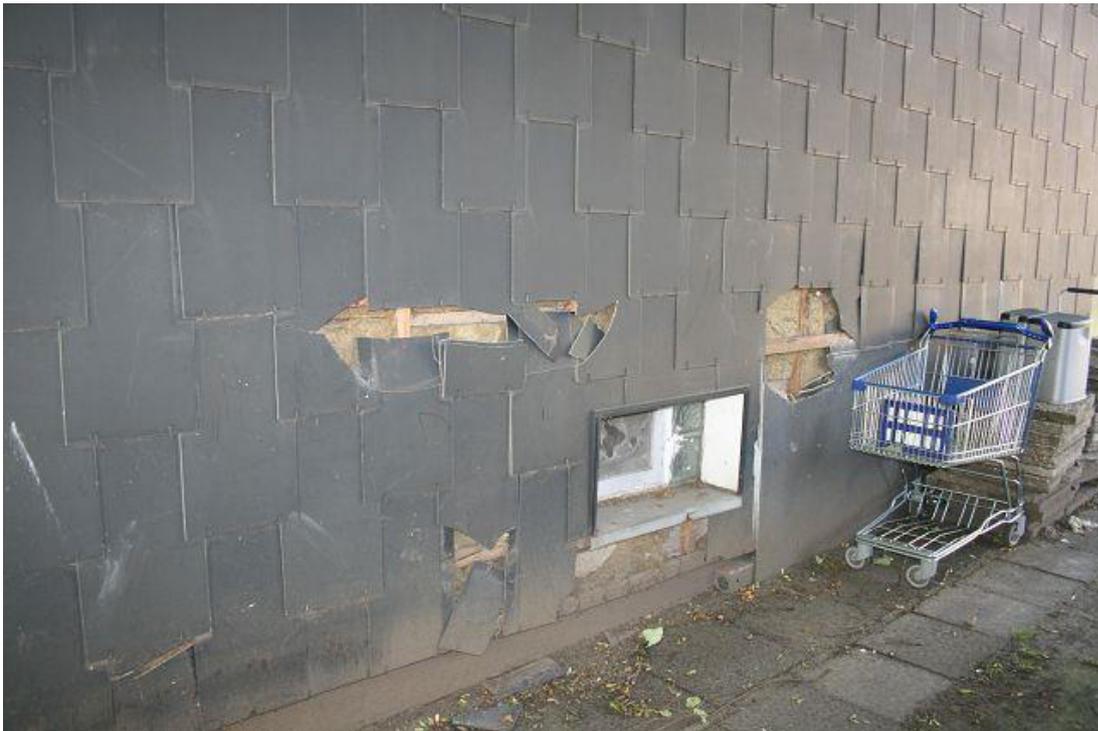
**Bild 5**  
Detailaufnahme erheblicher Zerstörungen an der Giebelfassade.

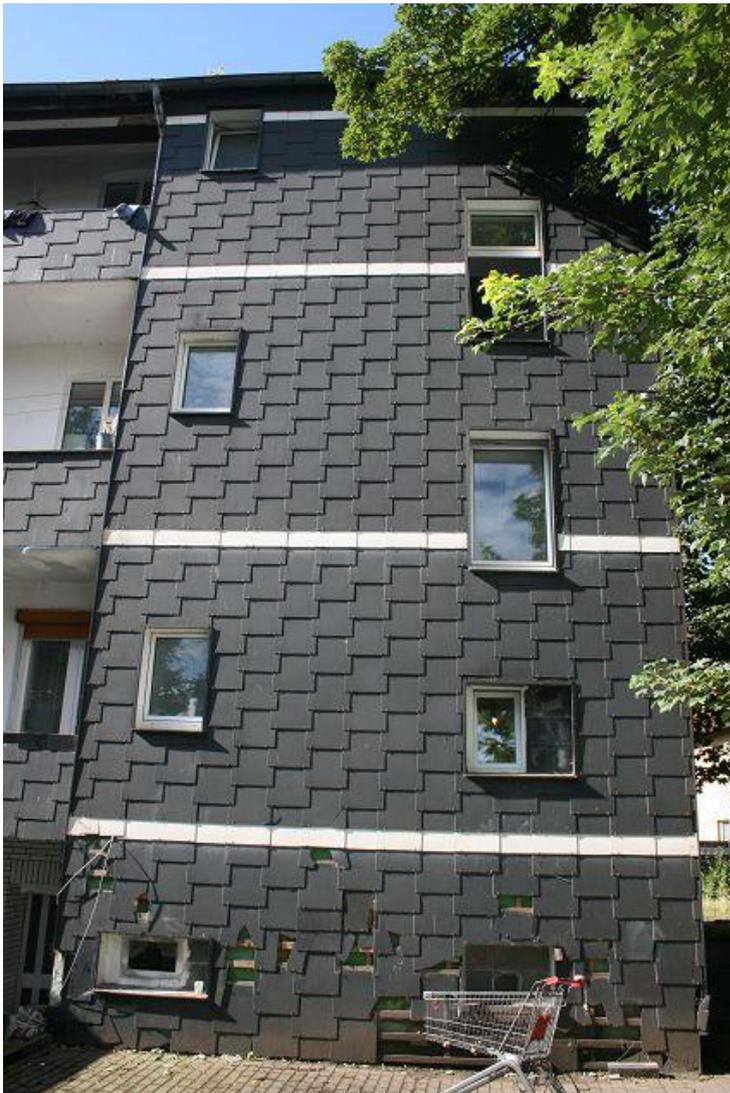
**Bild 6**  
Teilaufnahme der Hoffassade nach Norden mit erheblichen Zerstörungen insbesondere im unteren Bereich.

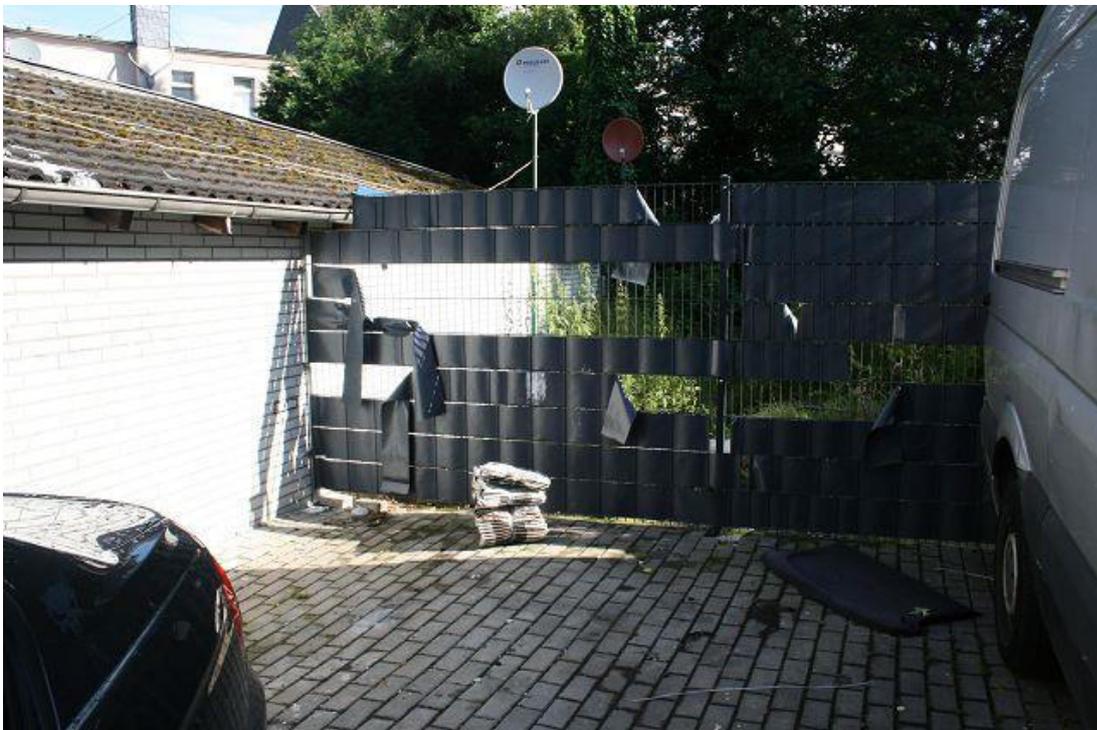
**Bild 10**  
Deutliche Zerstörungen an den Außenanlagen.

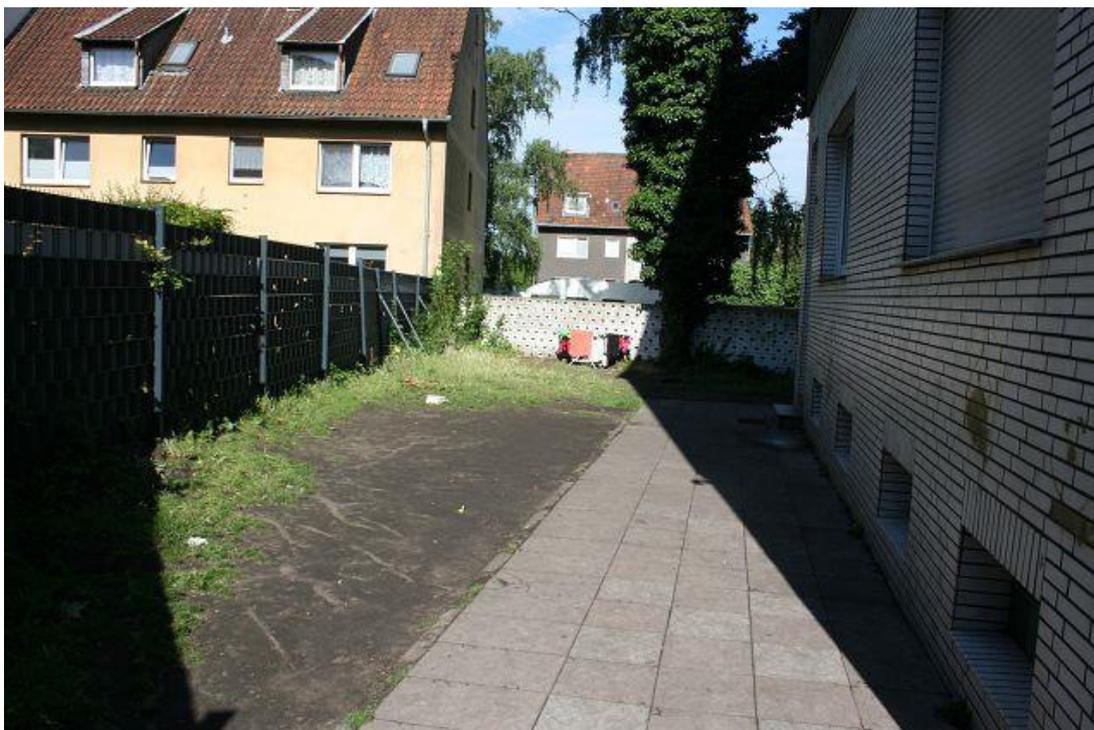
**Bild 11**  
Verwilderte Zuwegung südlich des Gebäudes.

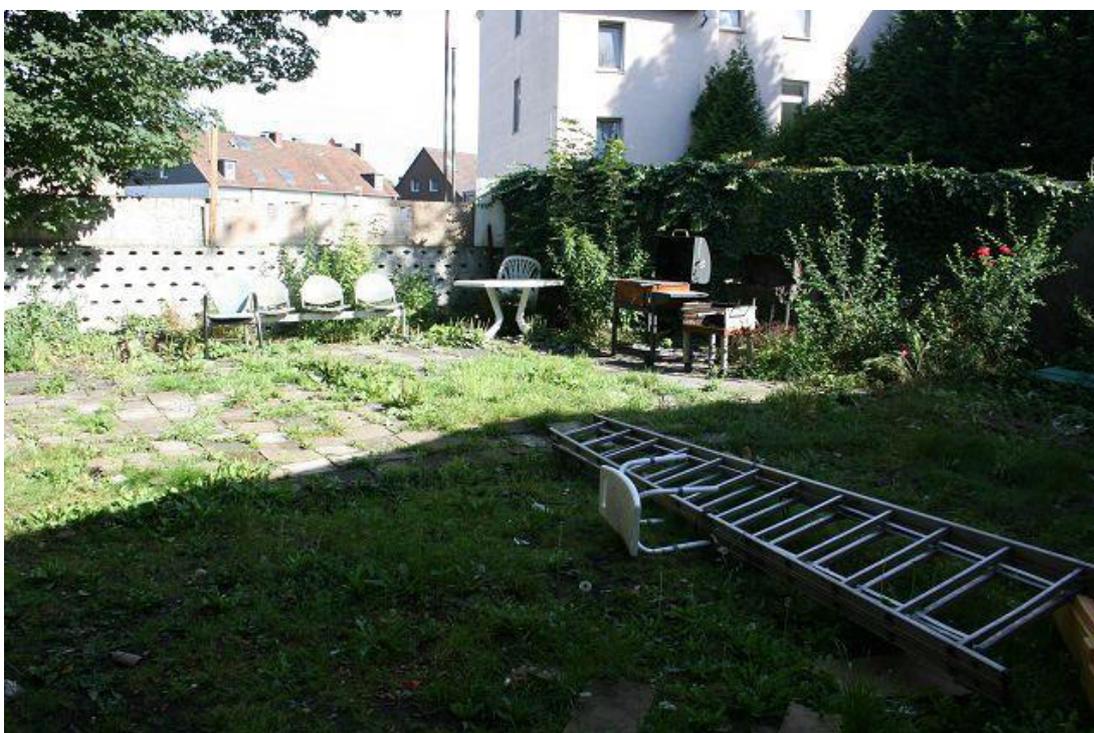
**Bild 12**  
Der verwilderte Hof nördlich des Gebäudes.

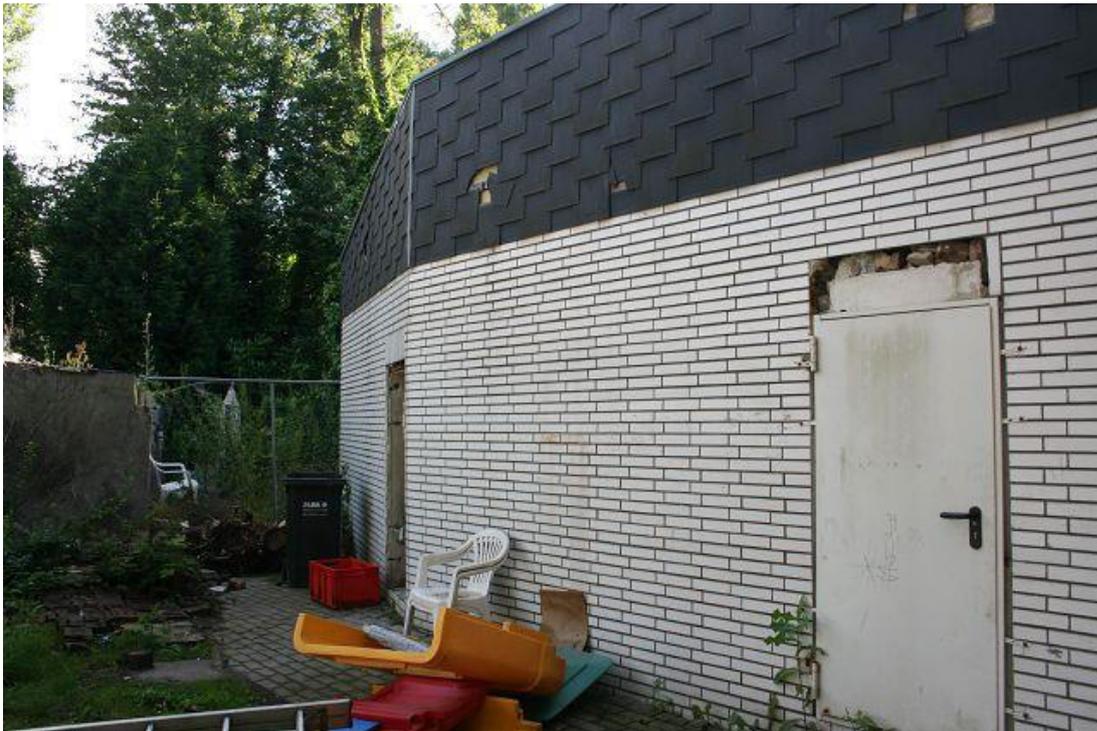
**Bild 13**  
Das Nebengebäude hofseitig mit erheblichen Schäden.

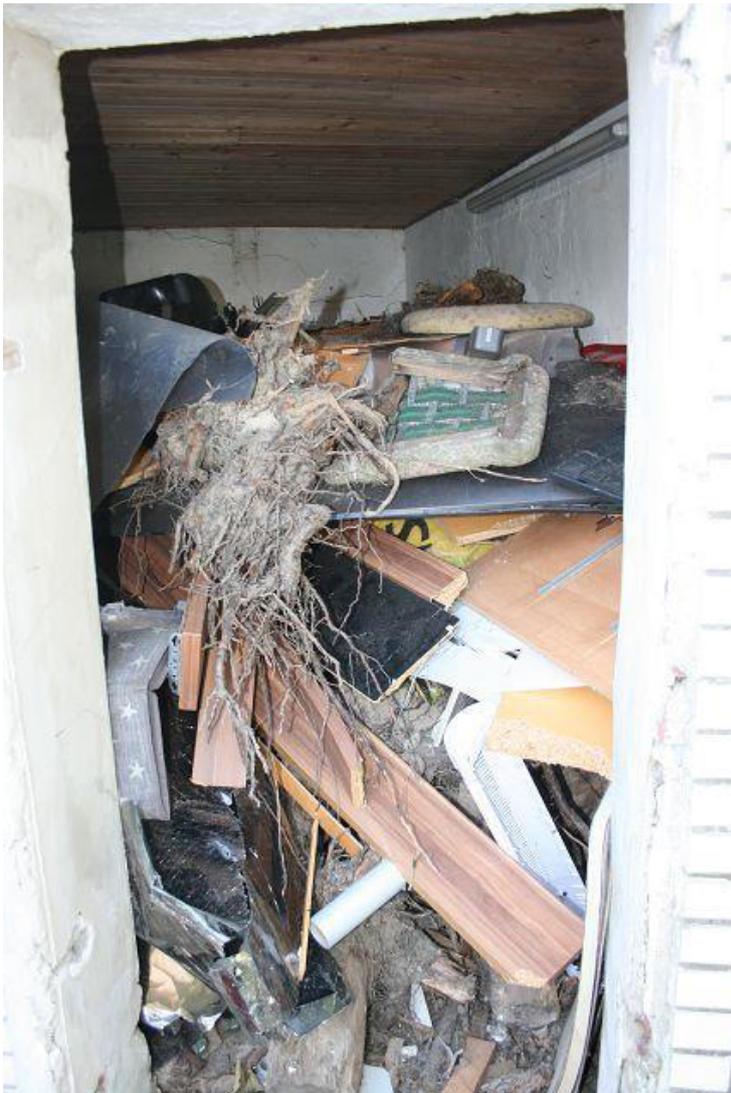
**Bild 14**  
Blick in das vollständig vermüllte Nebengebäude.

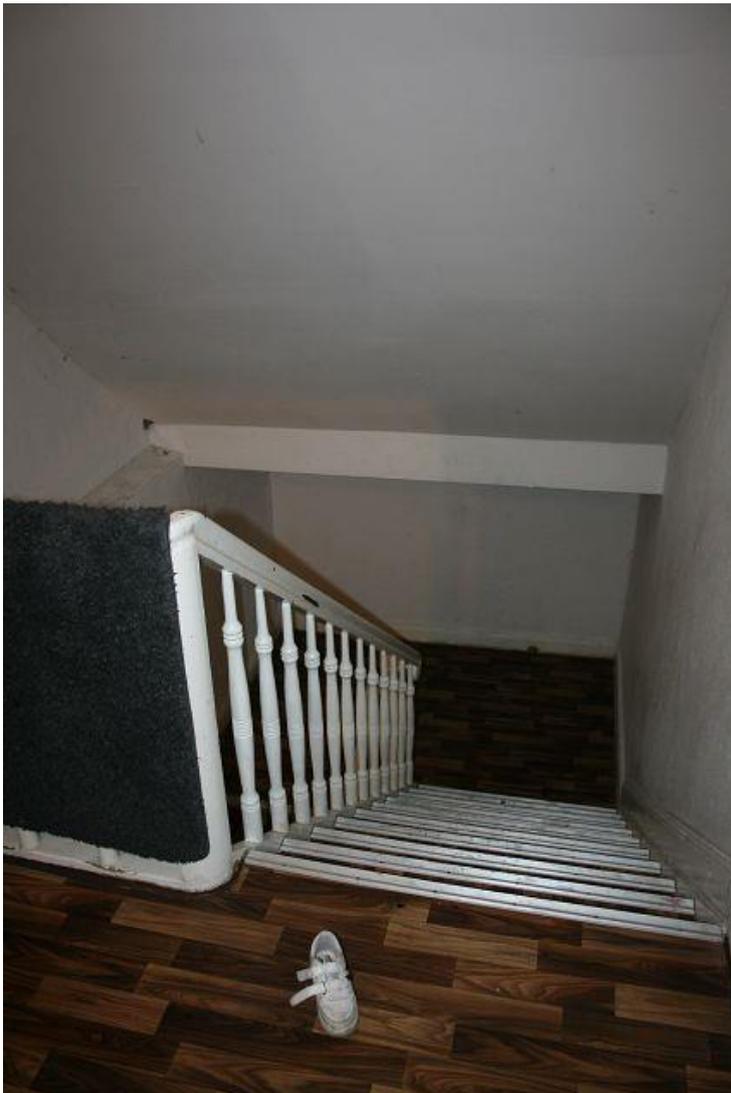
**Bild 19**  
Treppe zum Dachgeschoss mit erheblich eingeschränkter Durchgangshöhe.
