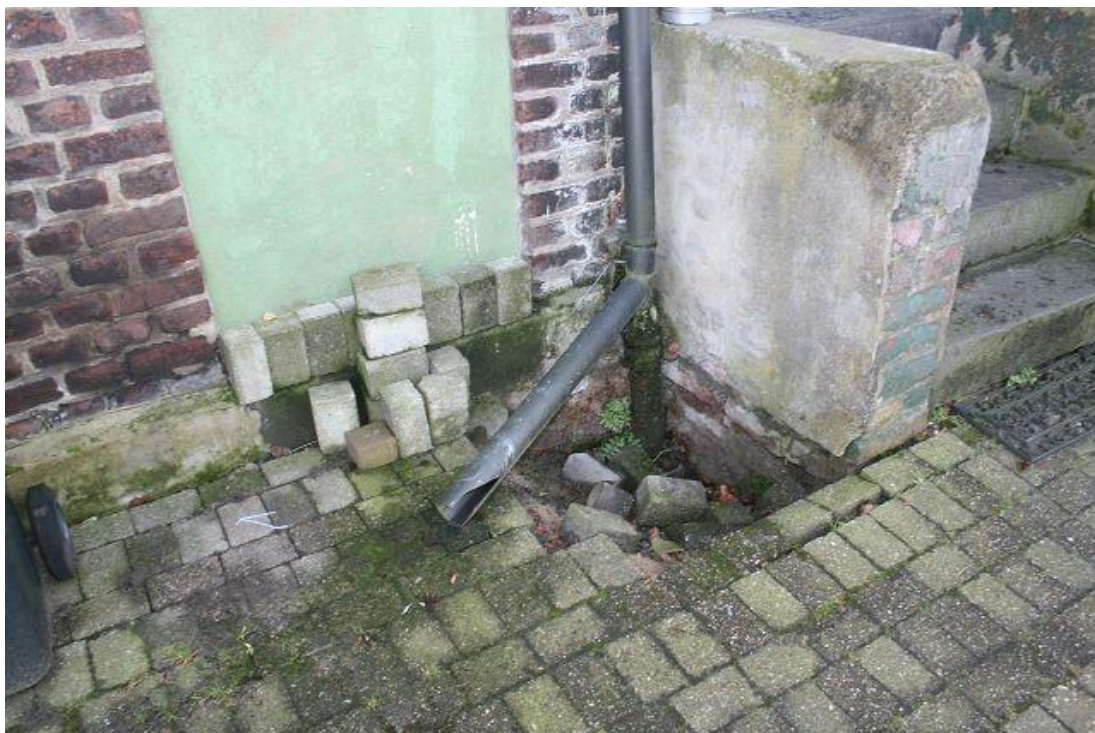
**Bild 6**  
Teilweise defekte Dachentwässerung.

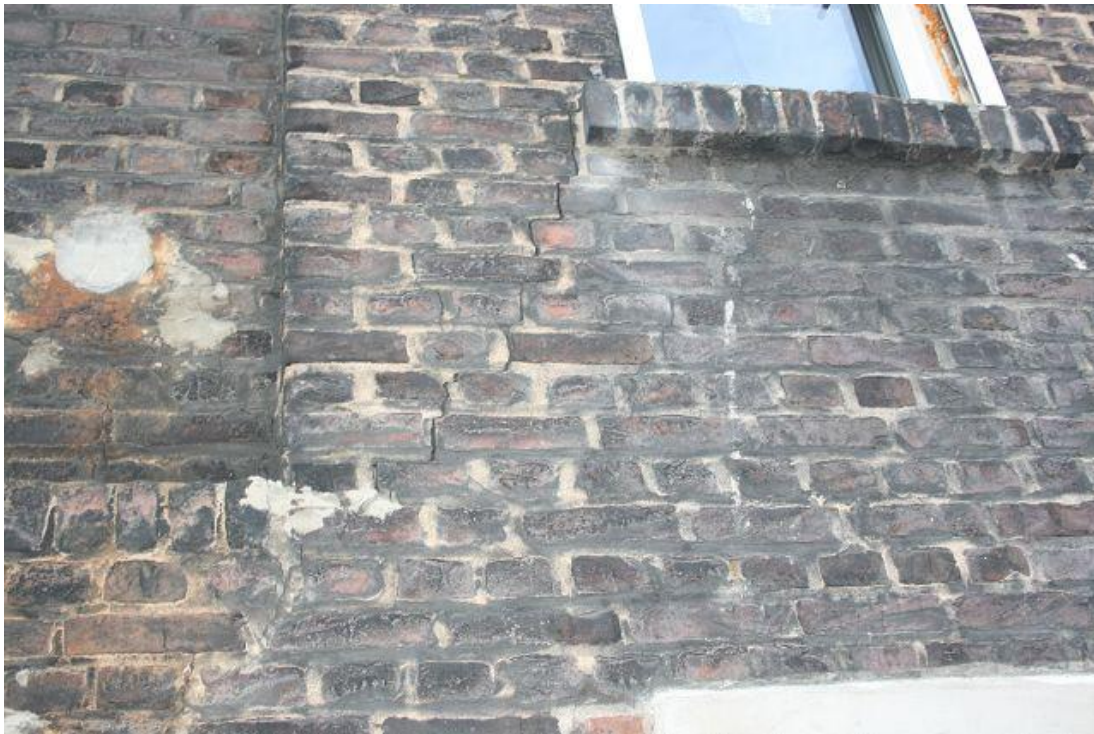
**Bild 7**  
Detailaufnahme eines Fassadenrisses.

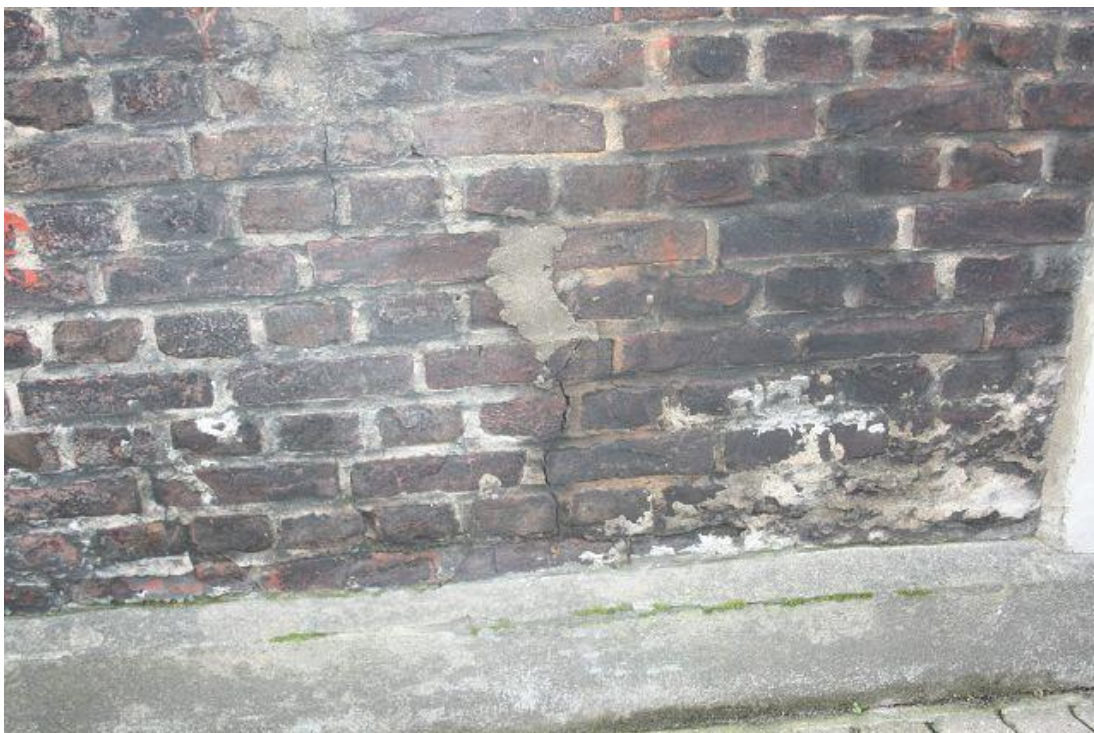
**Bild 8**  
Detailaufnahme eines weiteren Fassadenrisses.
