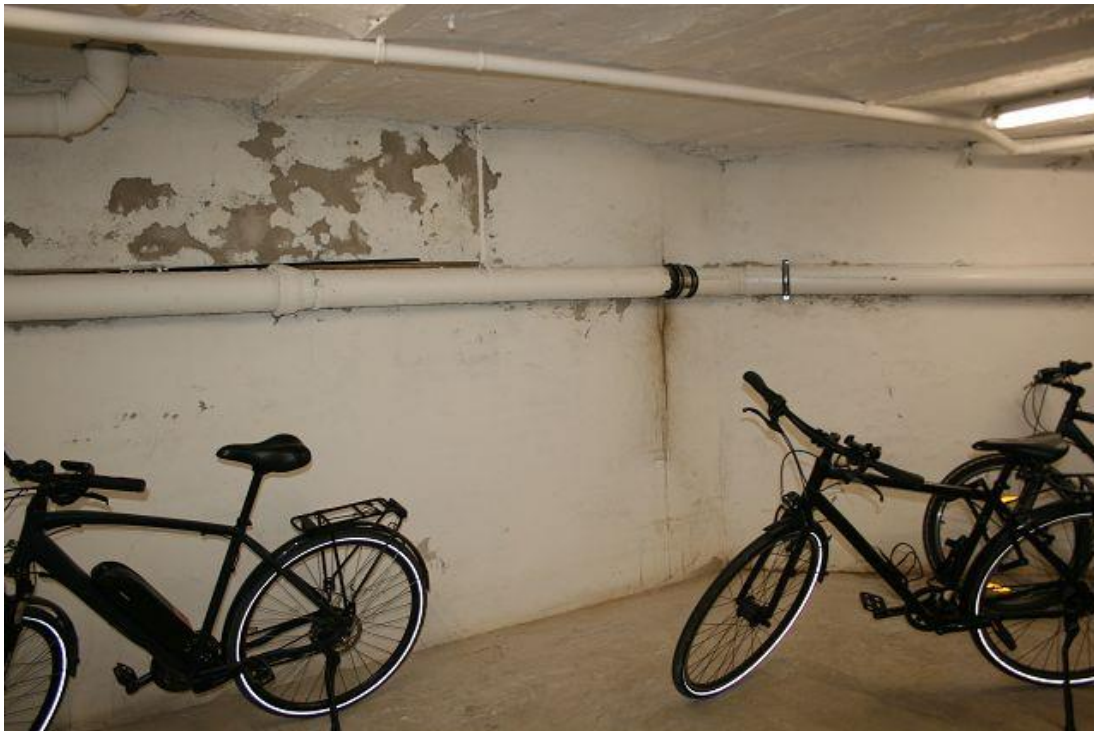
**Bild 12**  
Deutliche Feuchteschäden im Gemeinschaftsraum im Kellergeschoss.

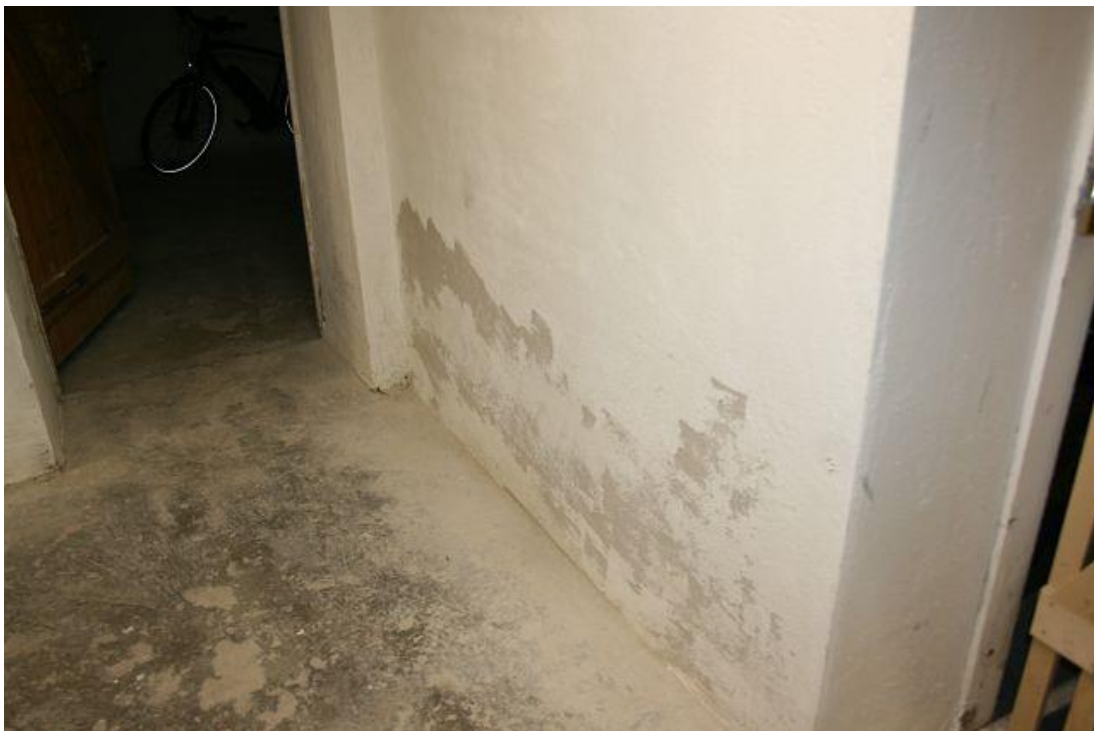
**Bild 13**  
Detailaufnahme weiterer Feuchteschäden.
