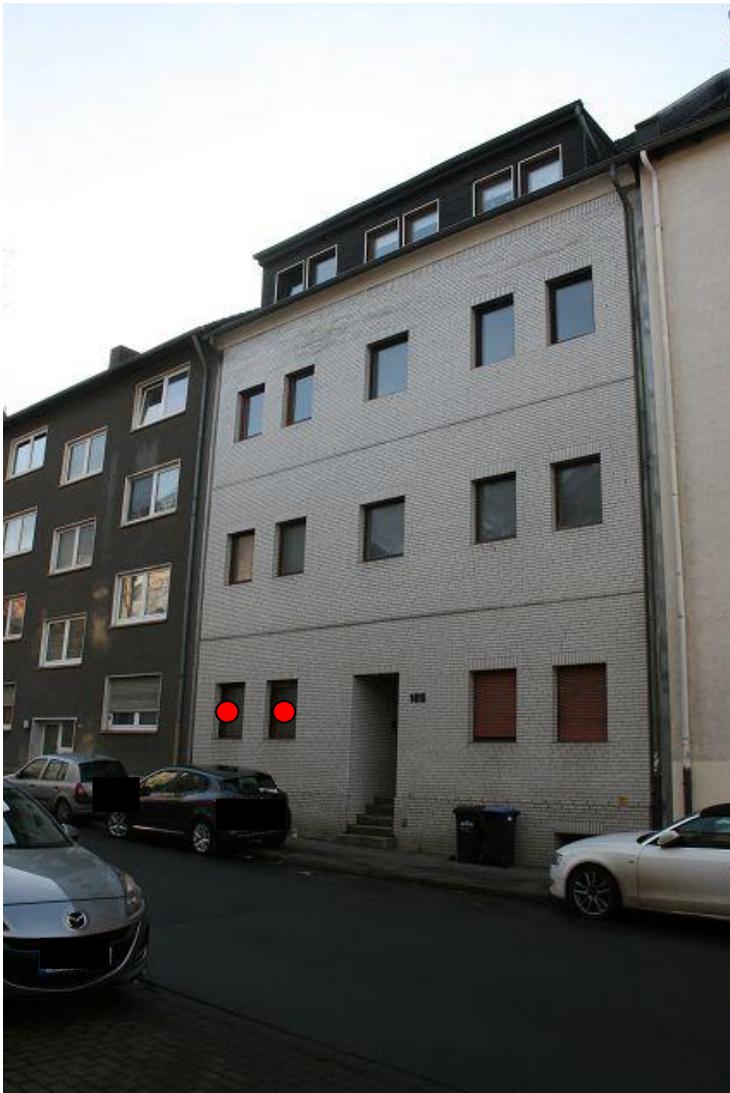
**Bild 1**  
Straßenansicht des Wohngebäudes mit rot markierten Fenstern der Wohnung Nr. 1.

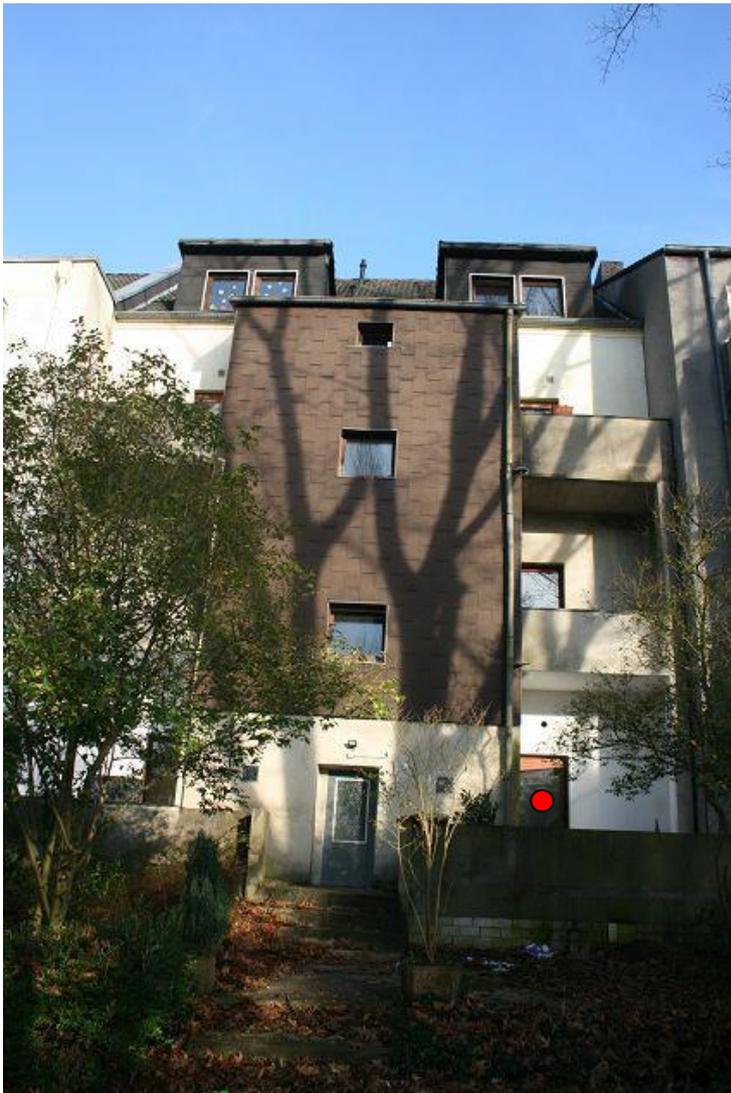
**Bild 3**  
Die Gebäuderückseite mit der zu bewertenden Wohnung im Erdgeschoss rechts.

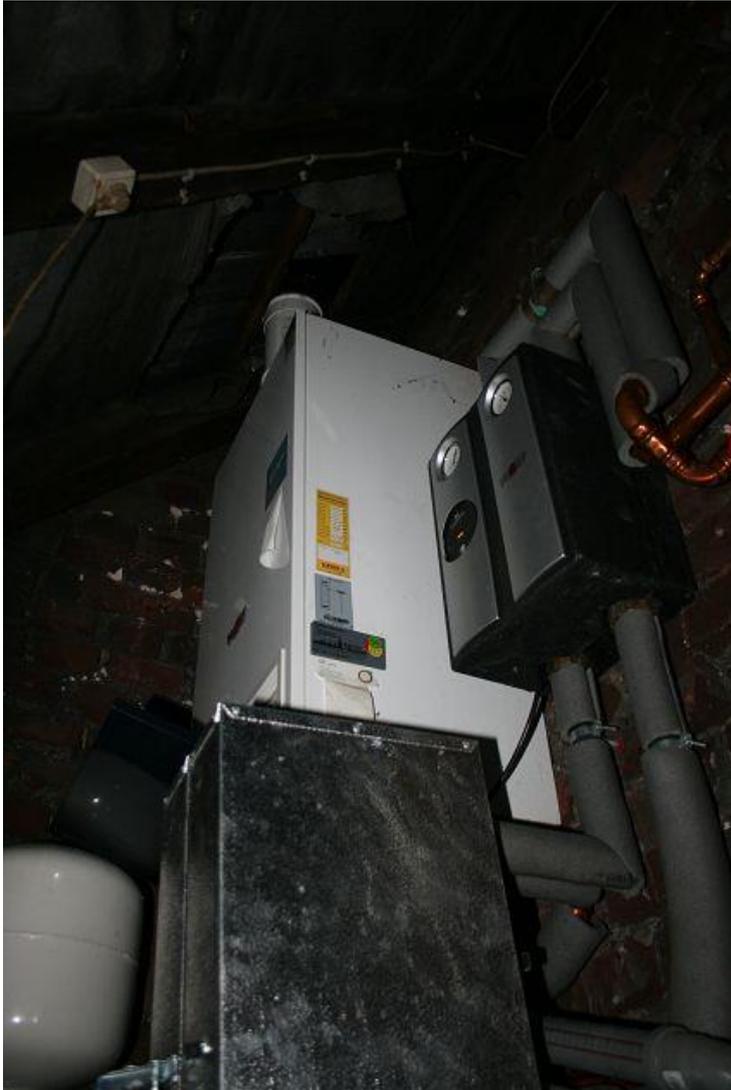
**Bild 8**  
Die Heizungsanlage im Spitzboden.

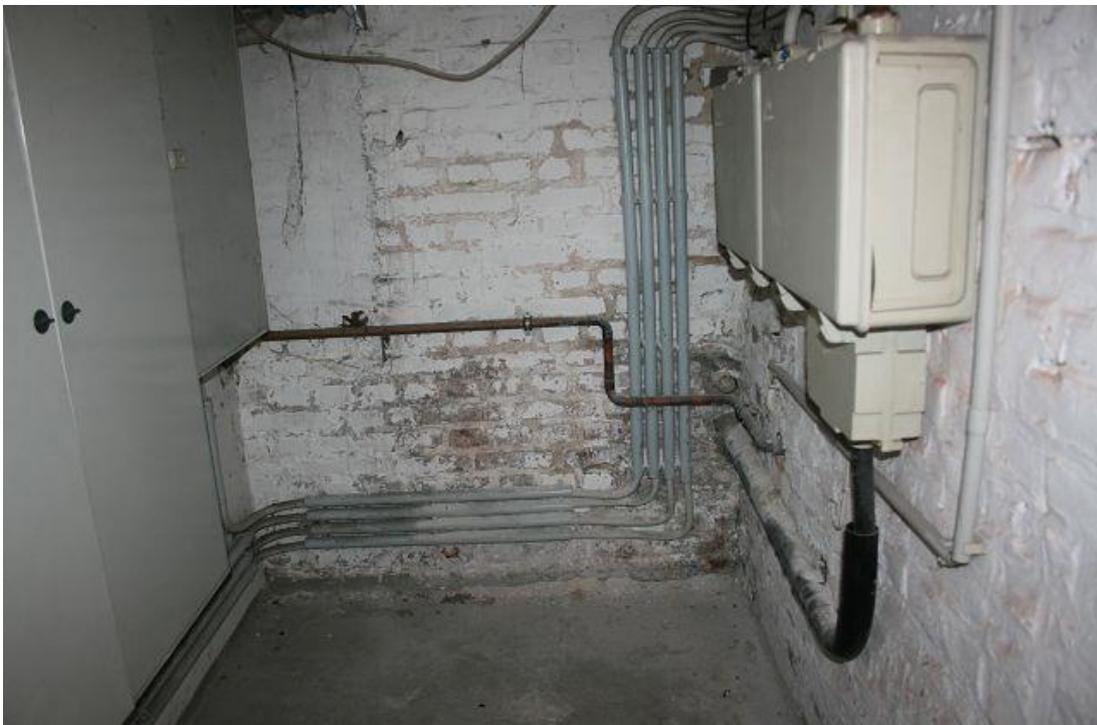
**Bild 11**  
Die Elektroverteilung im Kellergeschoss.

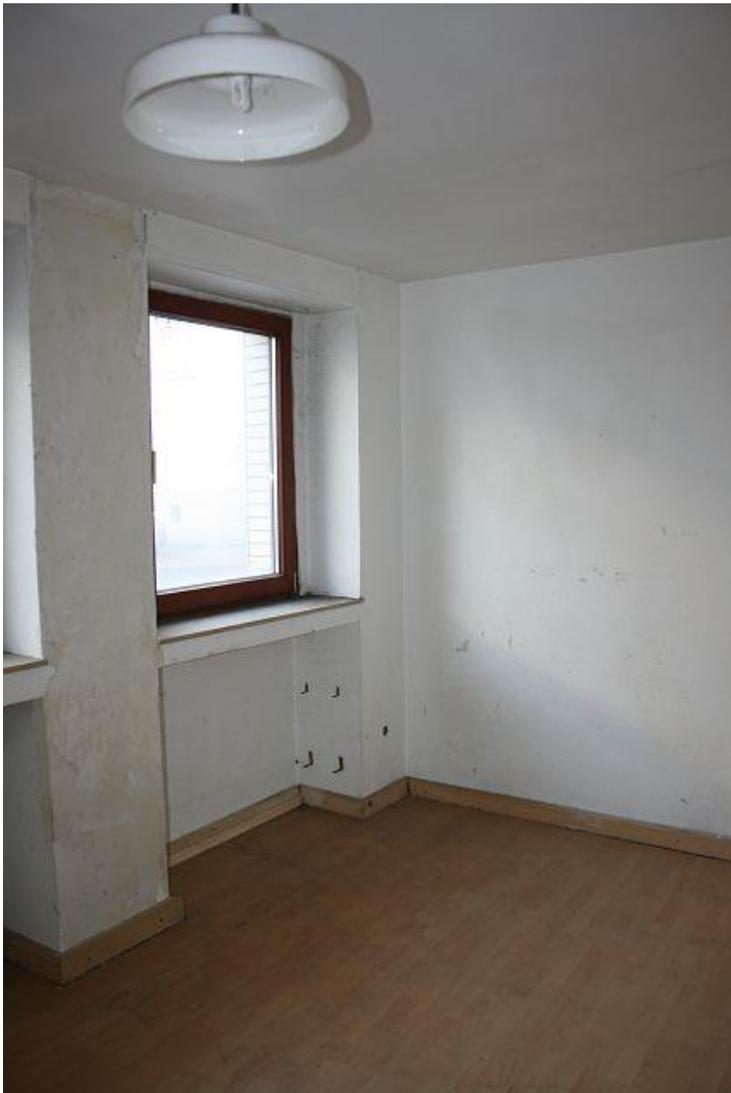
**Bild 14**  
Die straßenseitige ehemalige Küche.

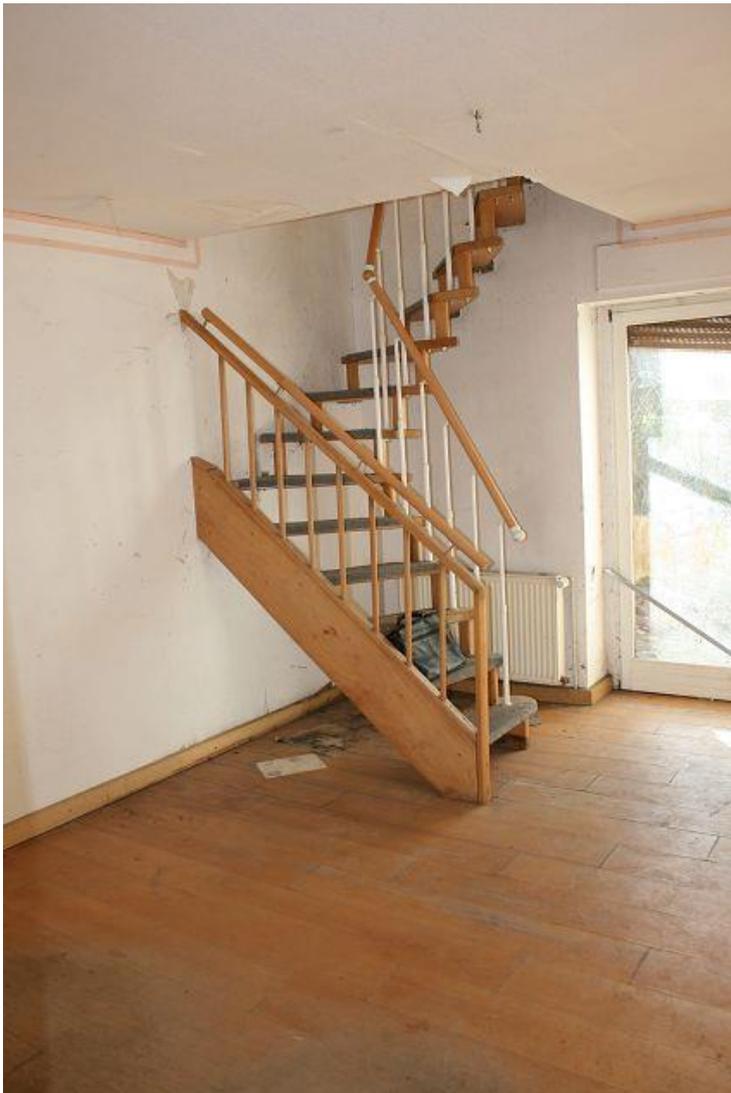
**Bild 16**  
Der rückseitige Wohnraum mit baulicher Verbindung zum 1. Obergeschoss.

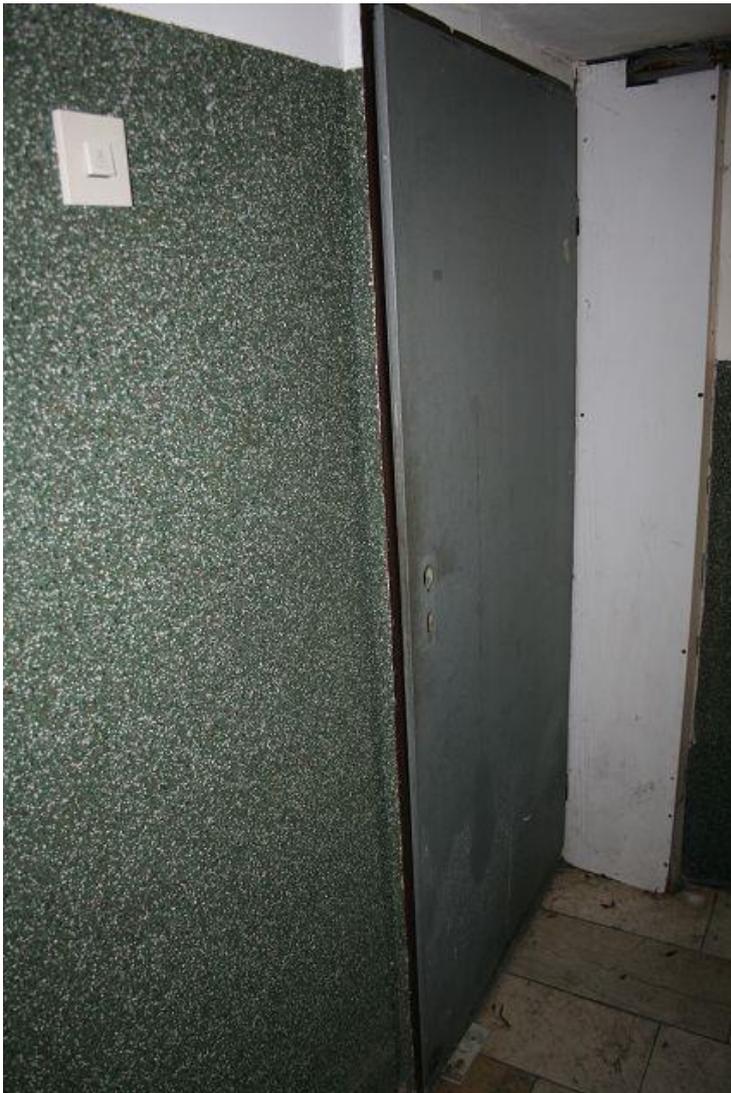
**Bild 19**  
Die Tür zum verschlossenen Abstellraum am Treppenhaus.

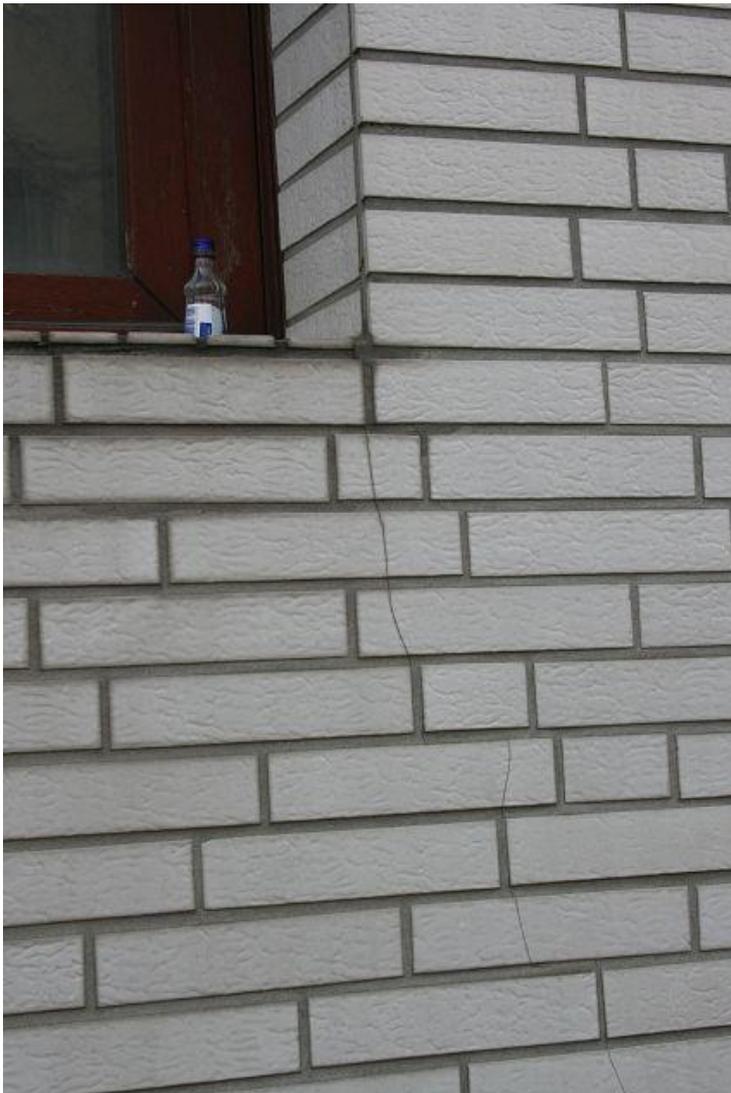
**Bild 23**  
Rissbildungen in der straßenseitigen Fassade.

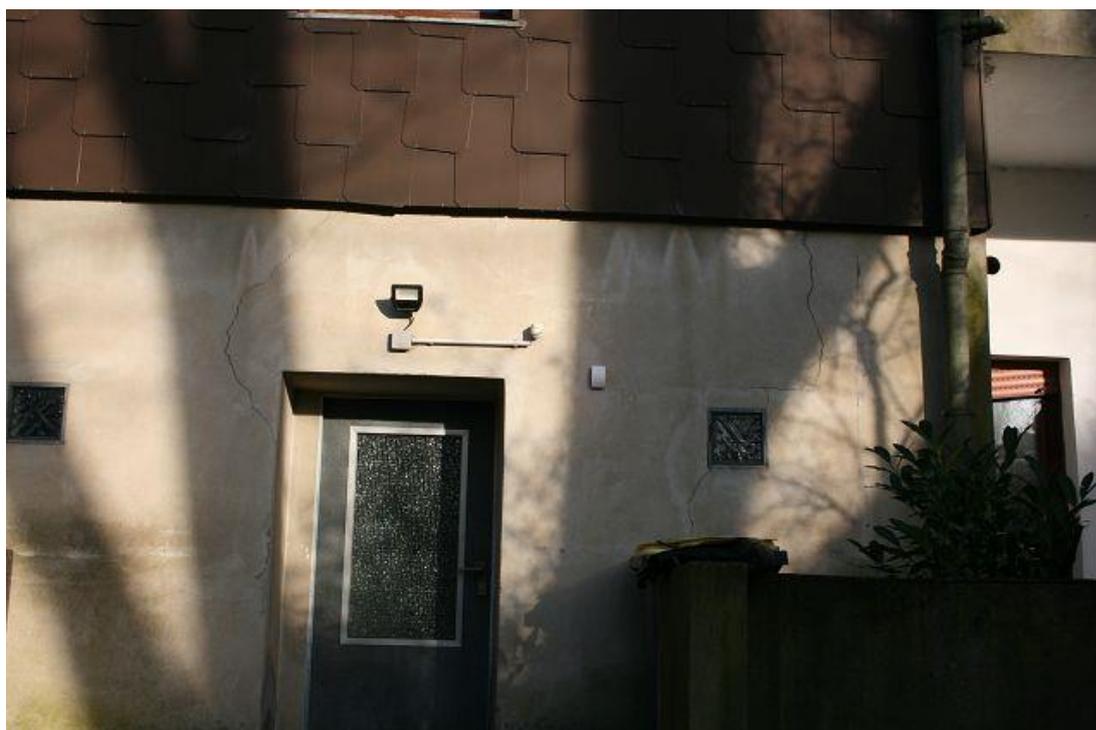
**Bild 24**  
Rissbildungen in der rückwärtigen Fassade.
