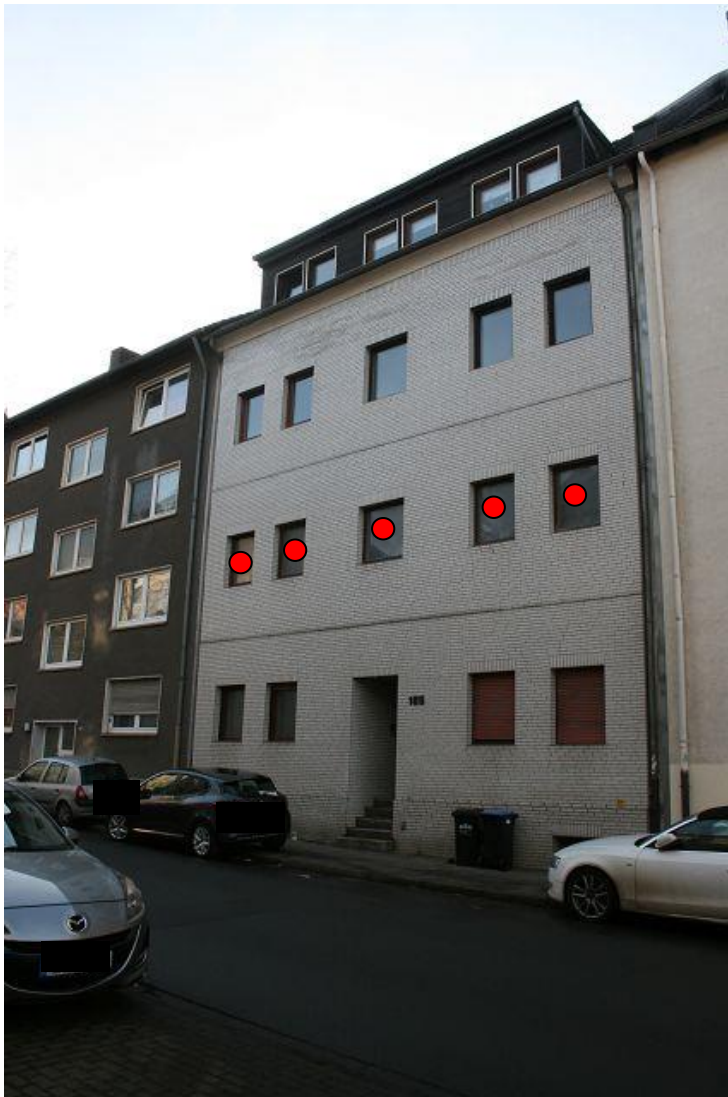
**Bild 1**

Straßenansicht des Wohngebäudes mit rot markierten Fenstern der Wohnung Nr. 3.

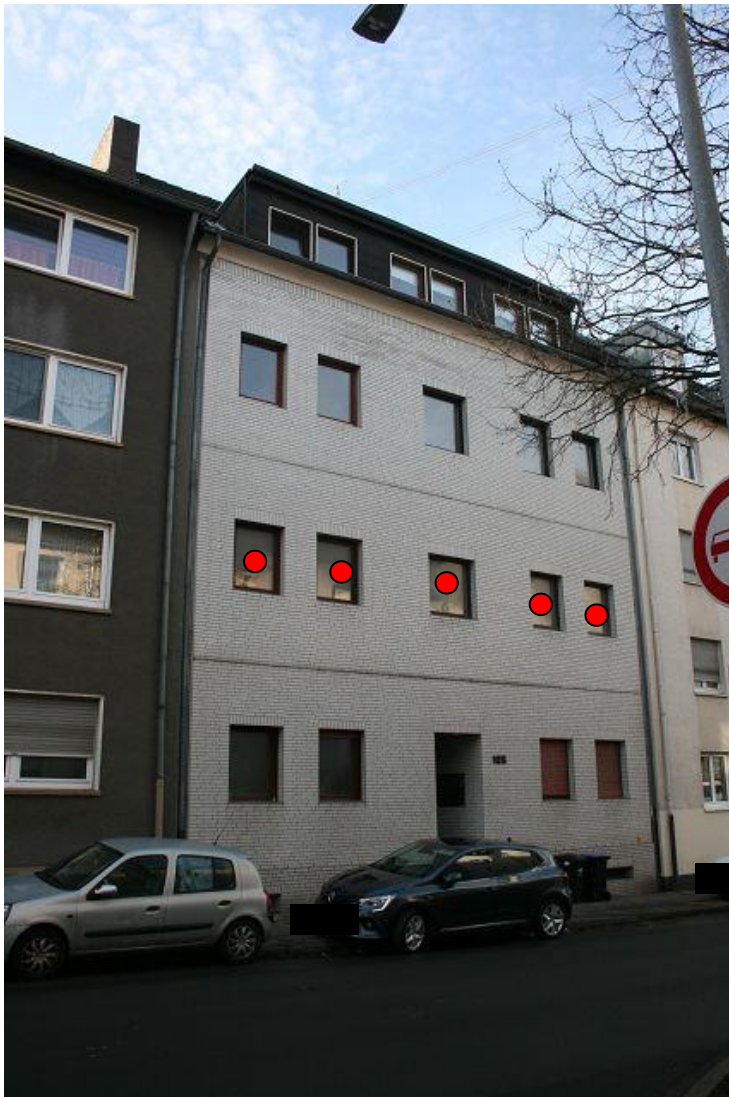
**Bild 2**  
Blick in Gegenrichtung.

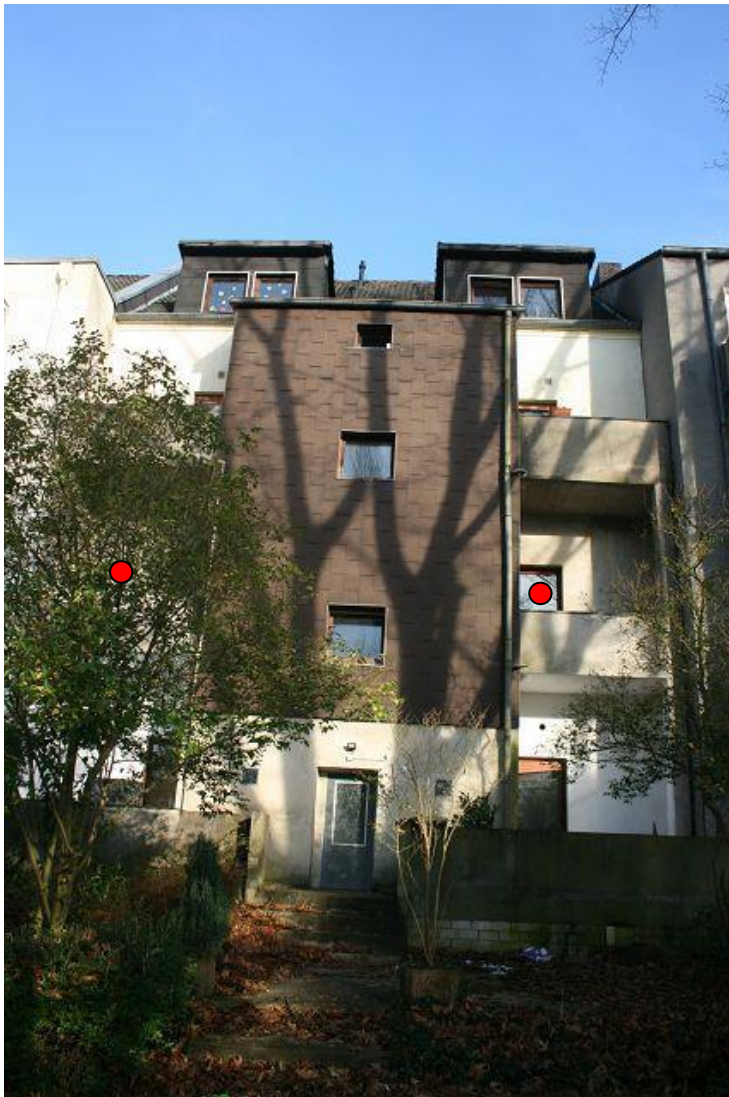
**Bild 3**  
Die Gebäuderückseite mit der zu bewertenden Wohnung im 1. Obergeschoss.

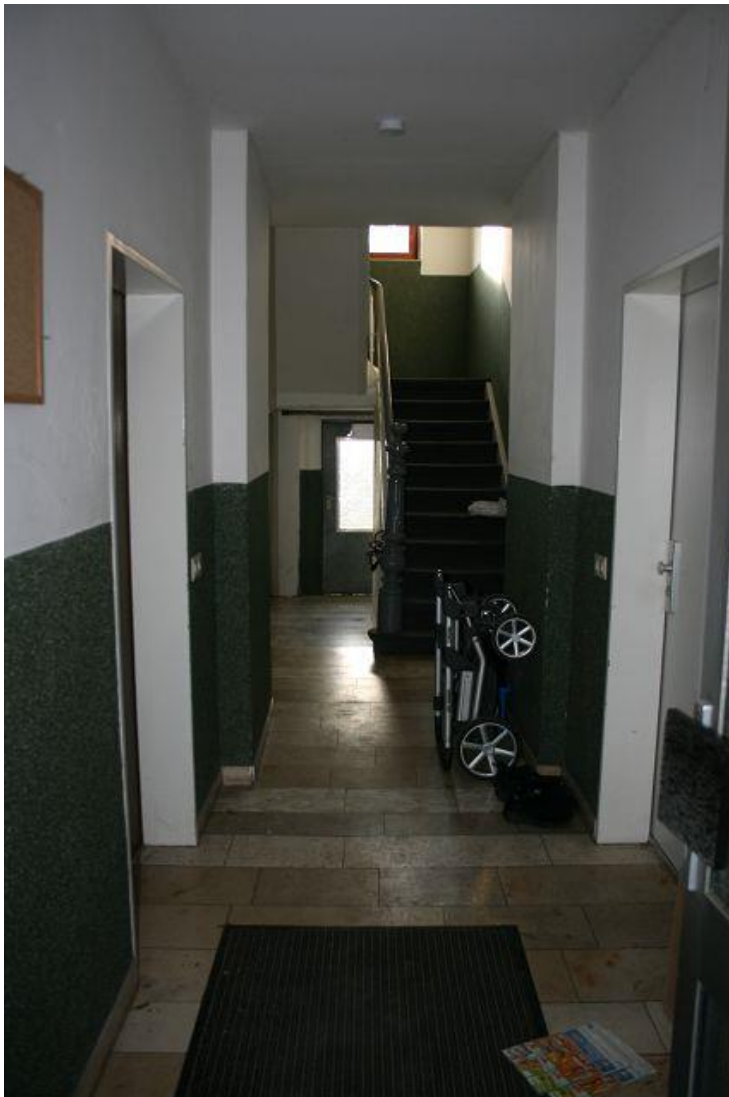
**Bild 4**  
Hauszugang mit Treppe.

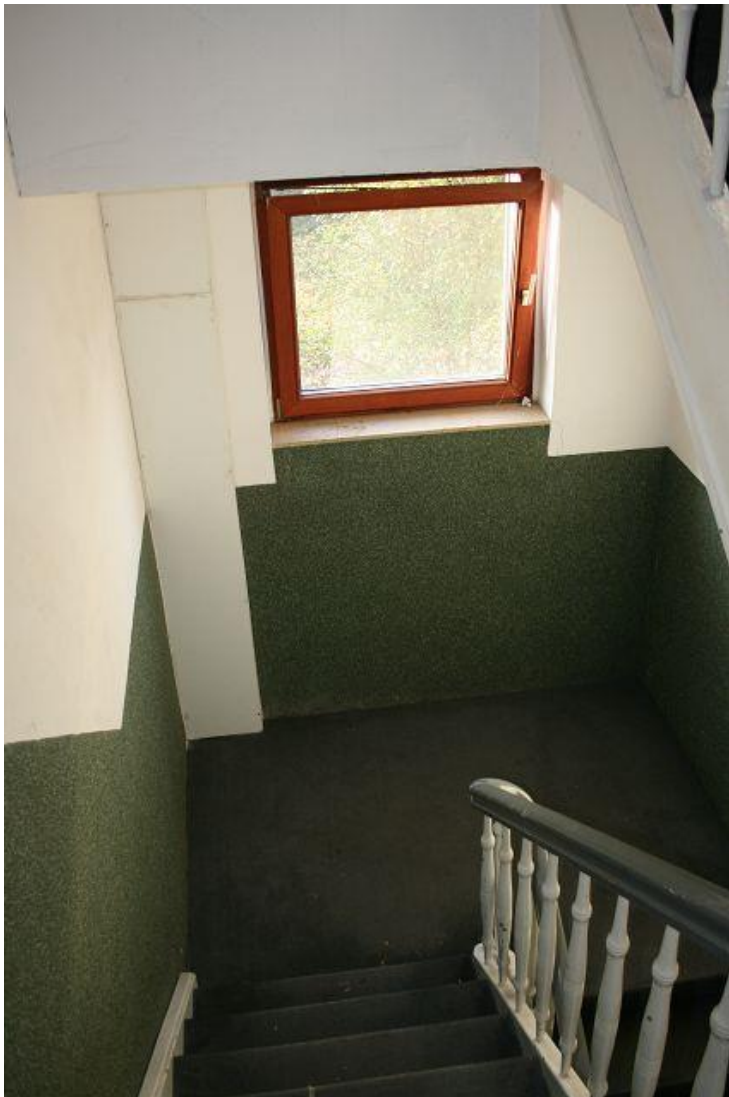
**Bild 5**  
Blick durch das Treppenhaus.

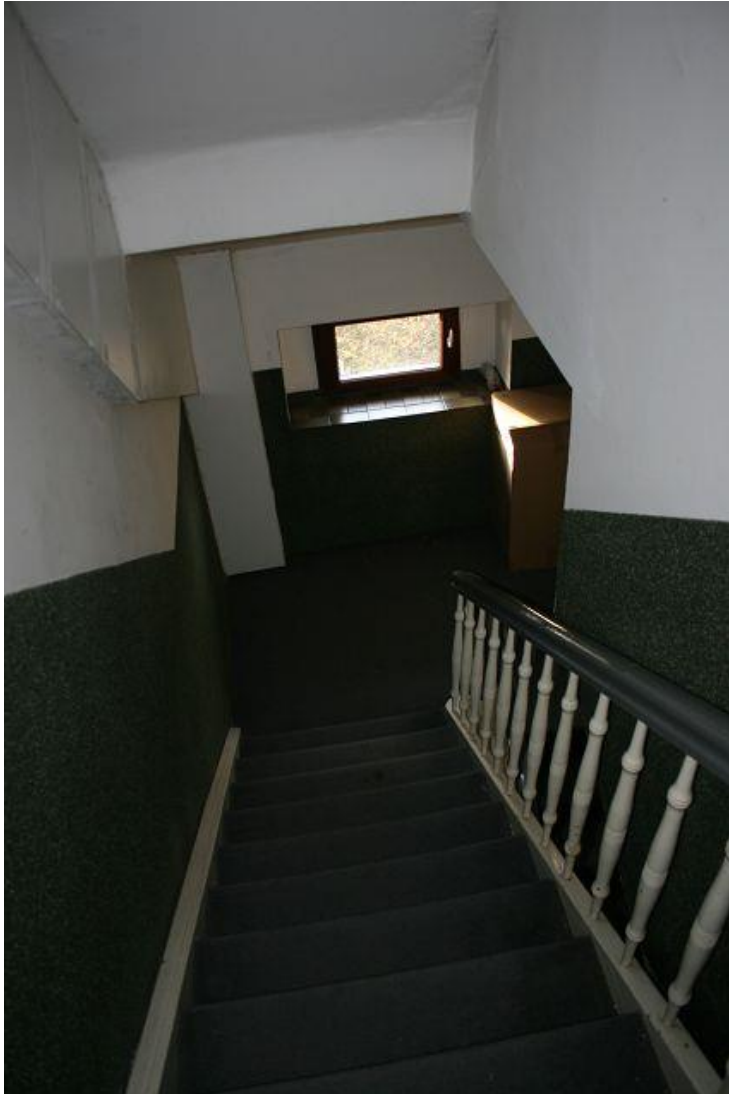
**Bild 6**  
Ergänzender Blick durch das Treppenhaus vom Dachgeschoss.

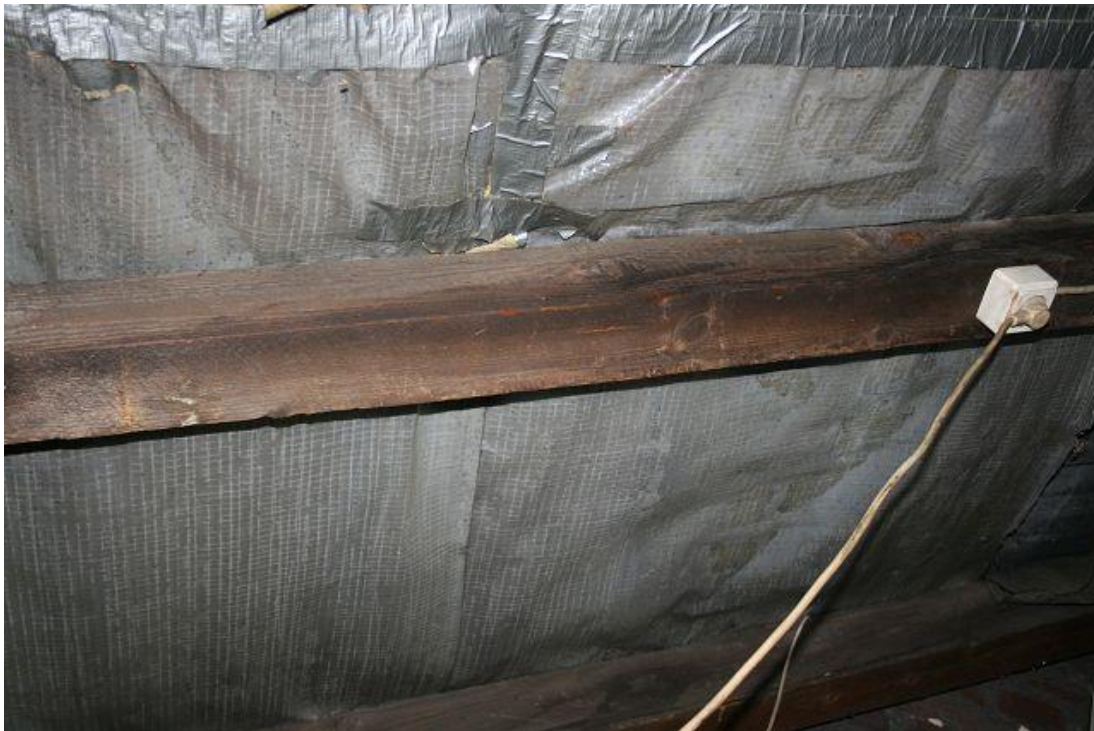
**Bild 7**  
Detailaufnahme der Dachkonstruktion.

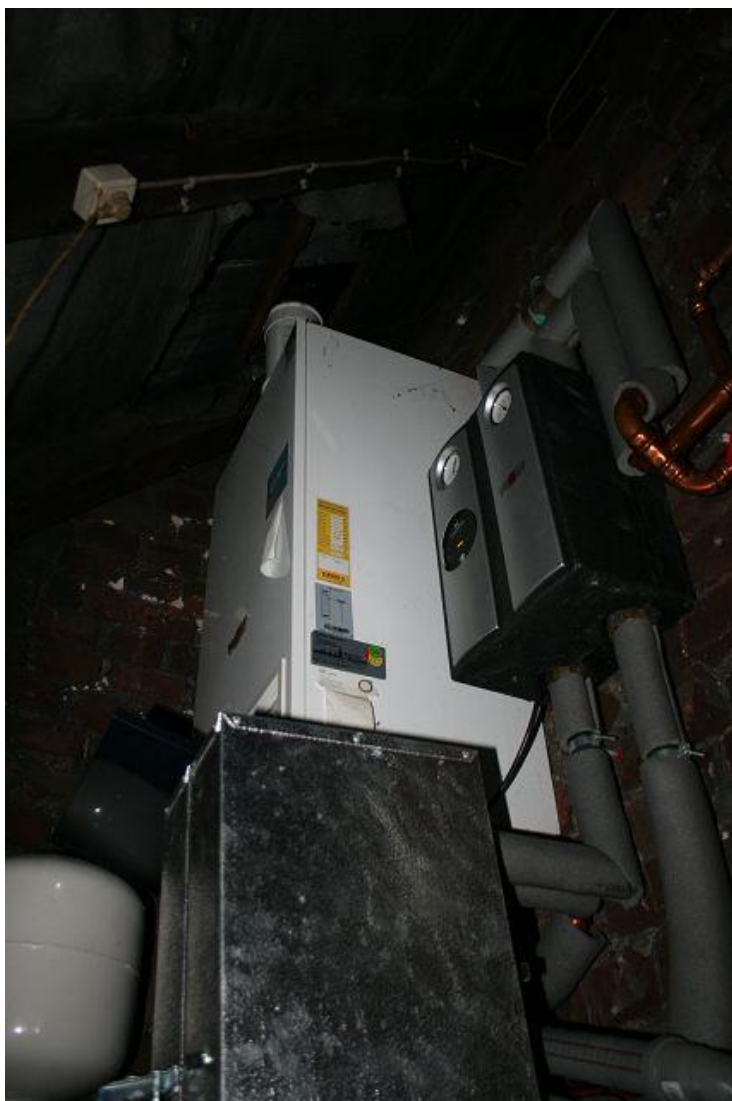
**Bild 8**  
Die Heizungsanlage im Spitzboden.

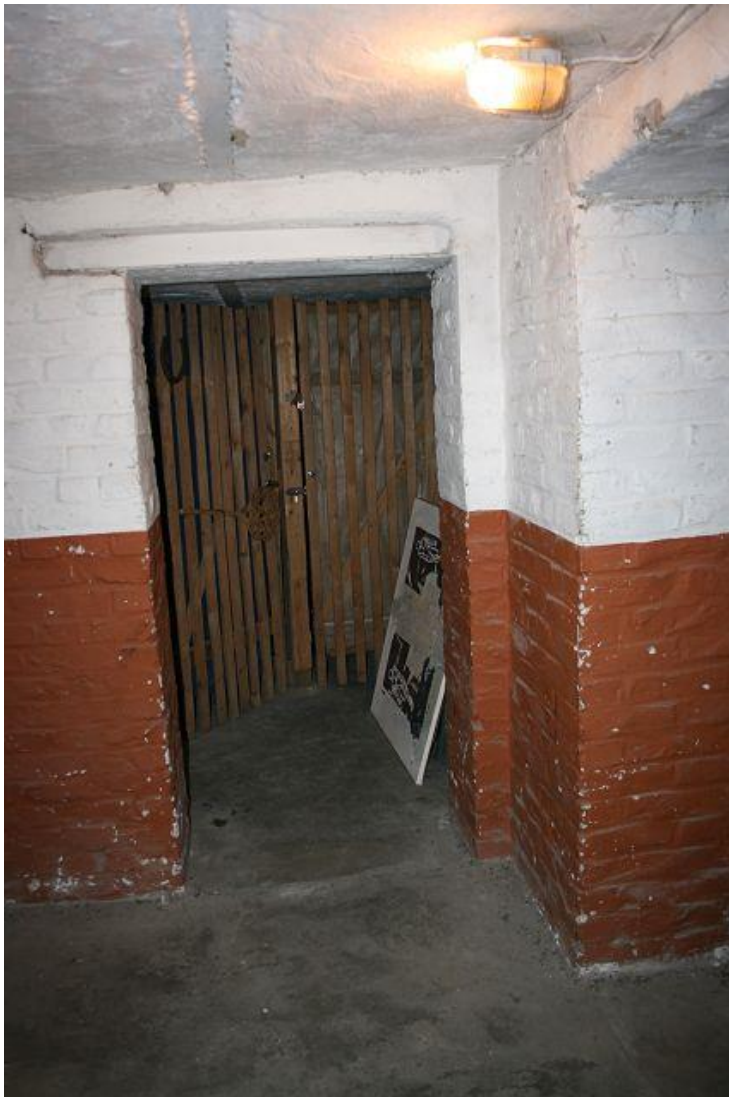
**Bild 9**  
Blick durch den Kellerflur.

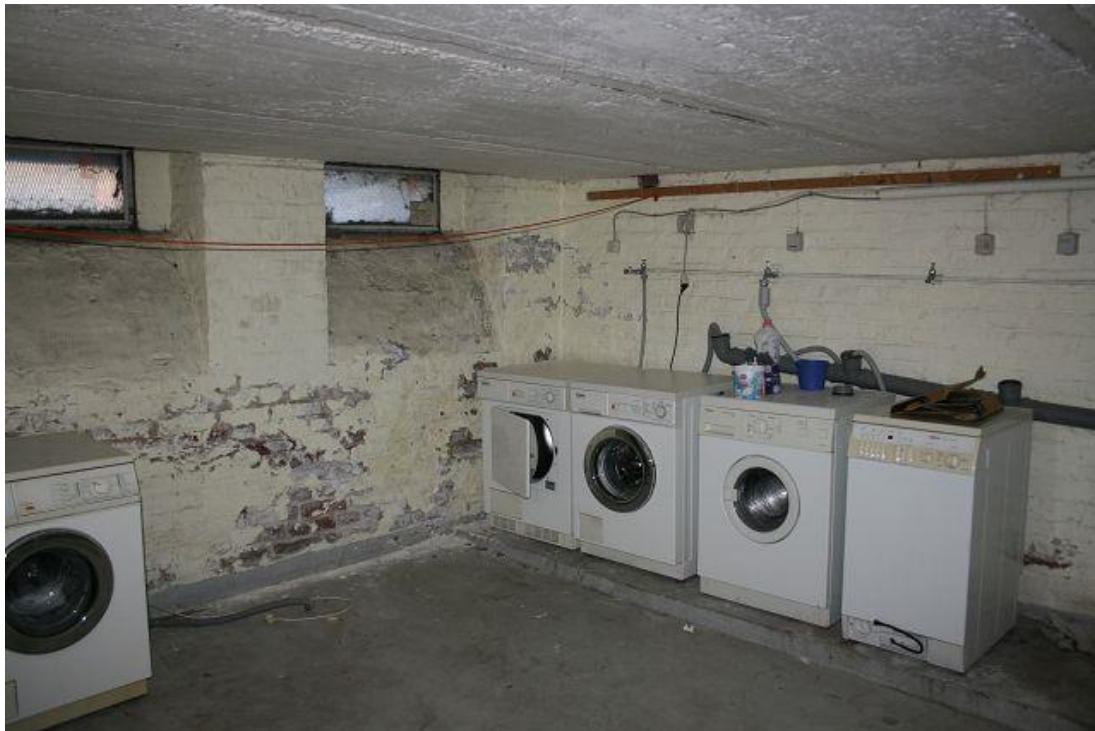
**Bild 10**  
Die Gemeinschaftswaschküche.

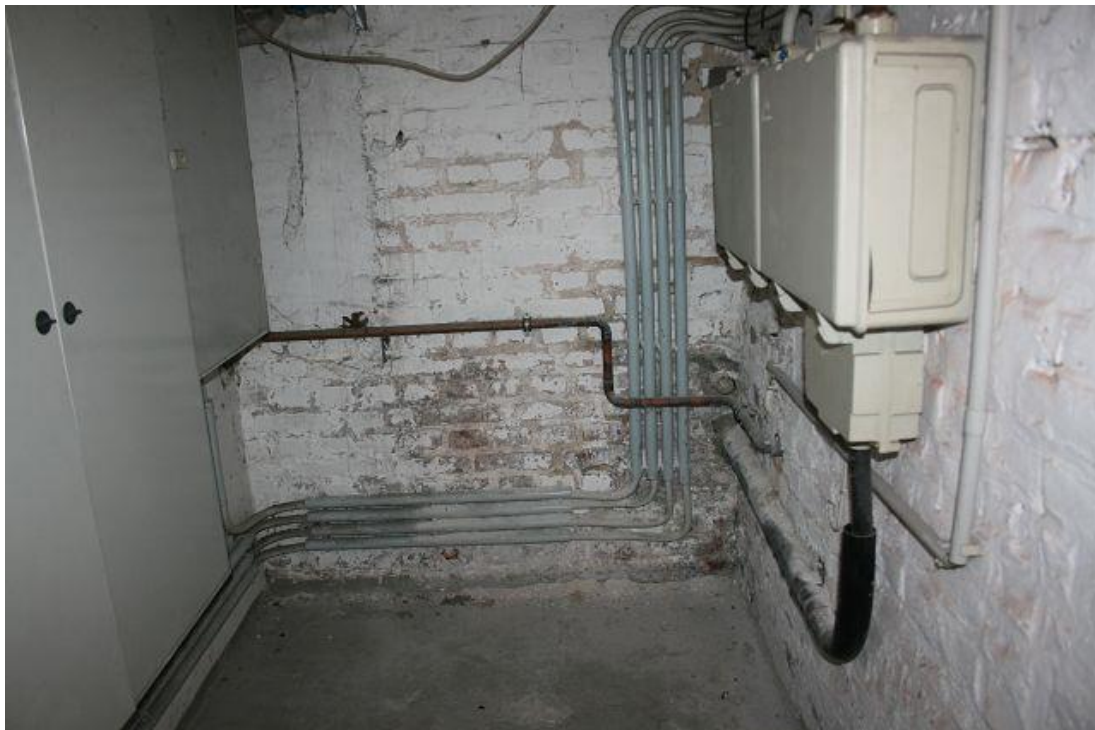
**Bild 11**  
Die Elektroverteilung im Kellergeschoss.

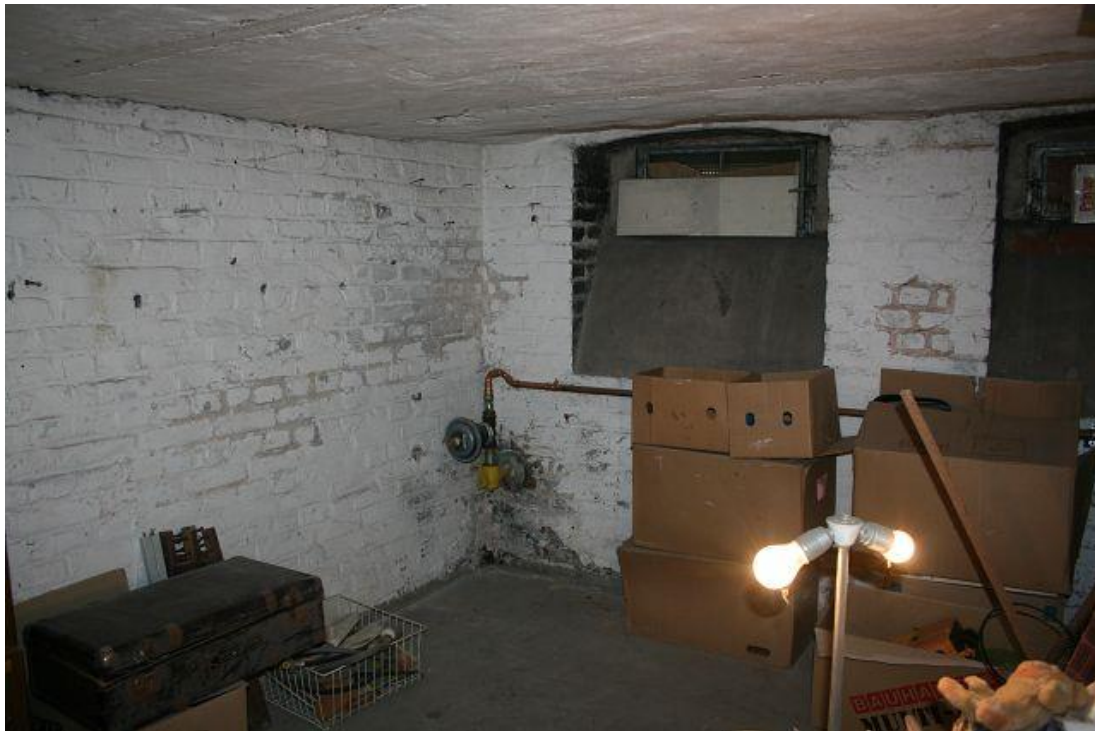
**Bild 12**  
Der Kellerraum Nr. 8.

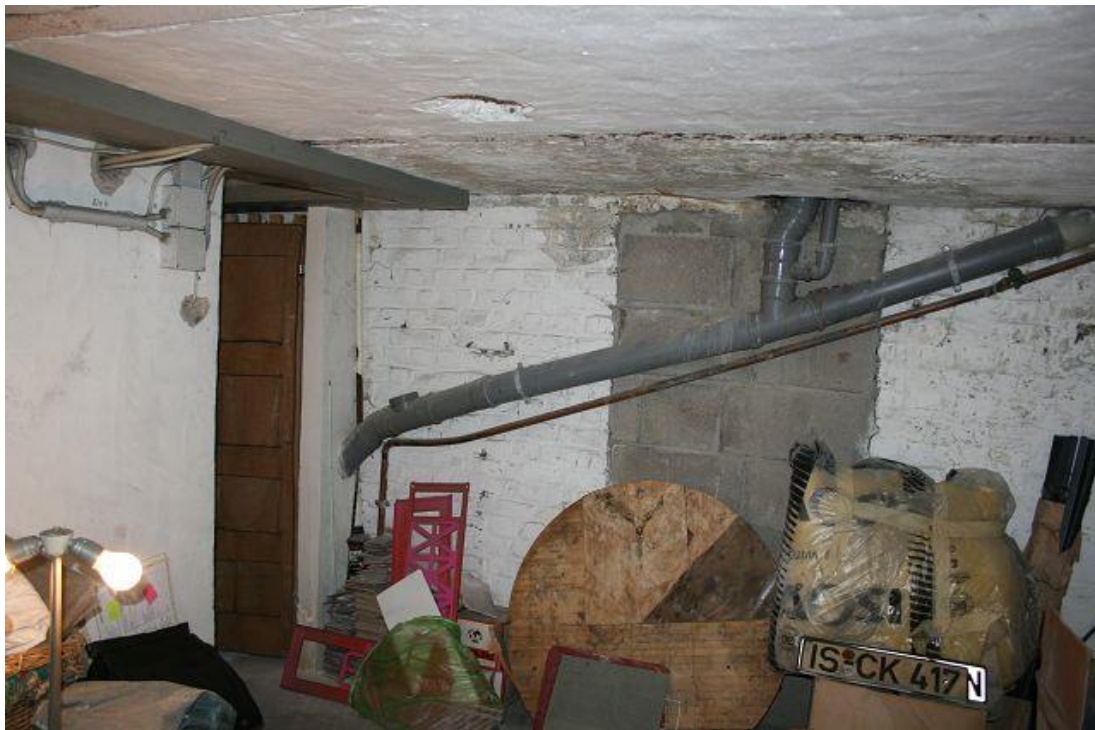
**Bild 13**  
Blick in Gegenrichtung.

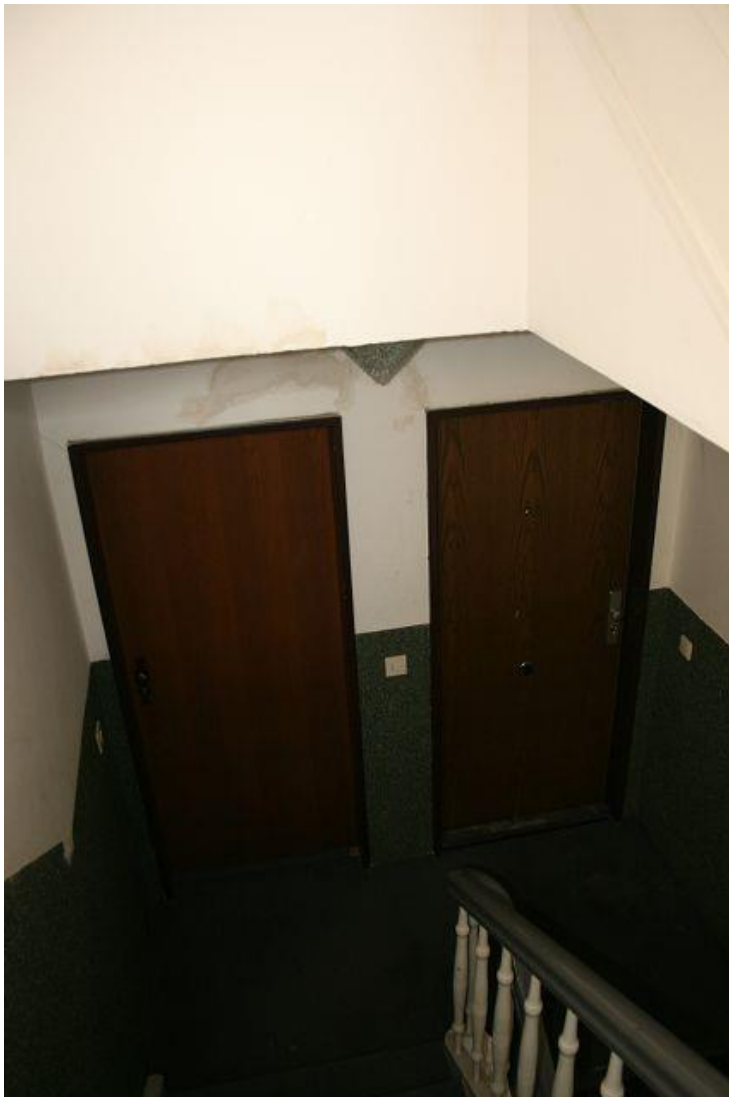
**Bild 14**  
Zugangstüren zur Wohnung Nr. 3 im 1. Obergeschoss.

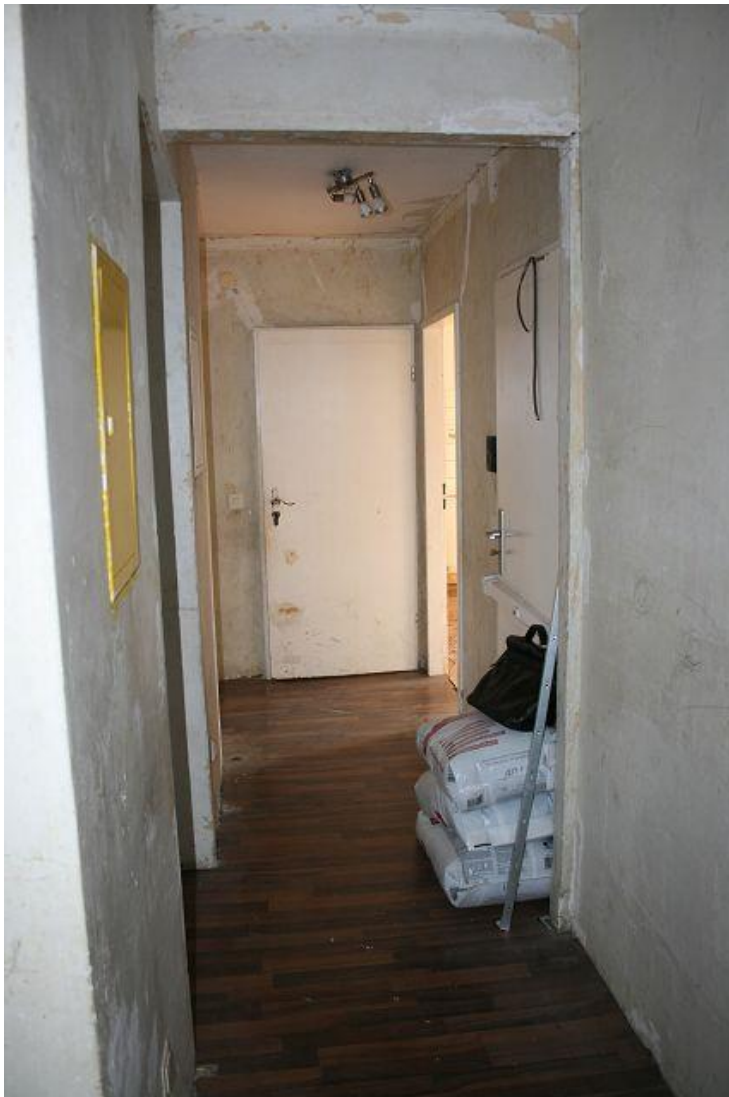
**Bild 15**  
Flur im 1. Obergeschoss.

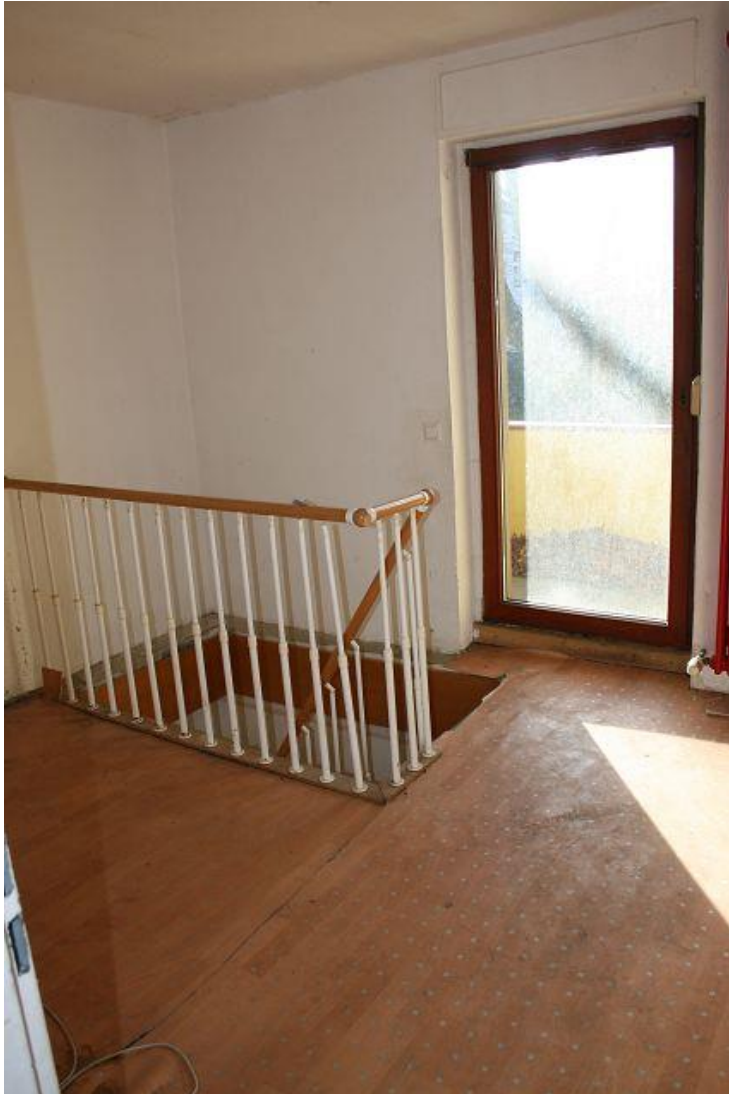
**Bild 16**  
Die bauliche Verbindung zum Erdgeschoss.

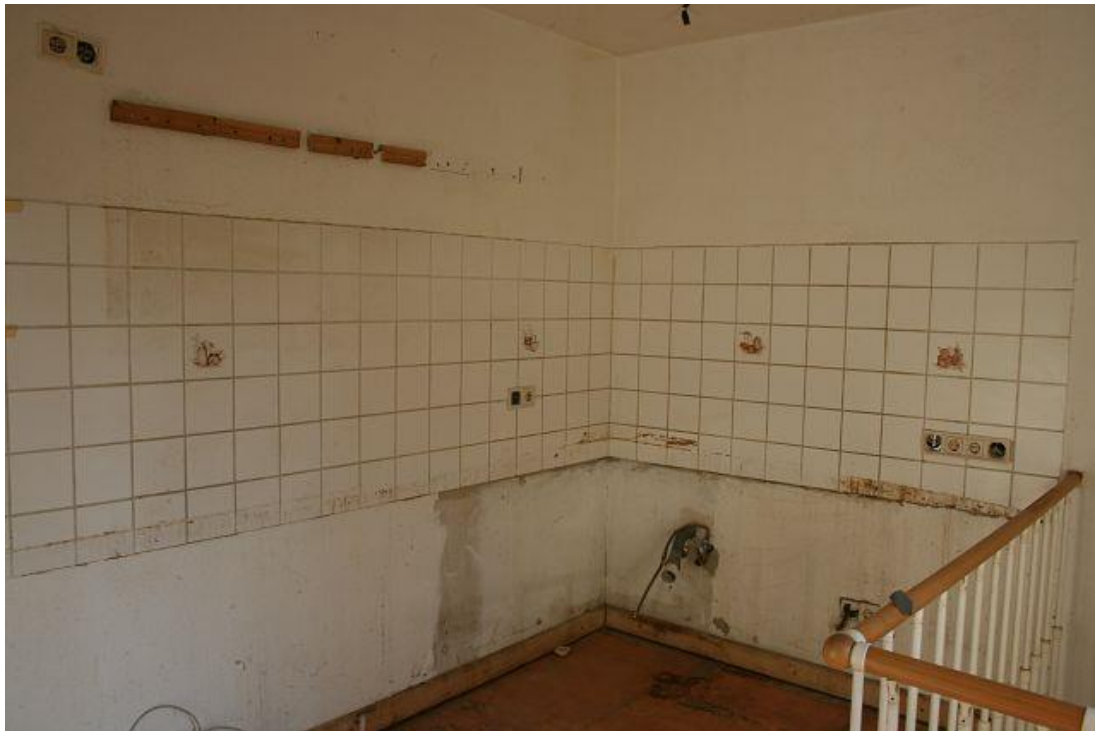
**Bild 17**  
Die rückwärtige Küche.

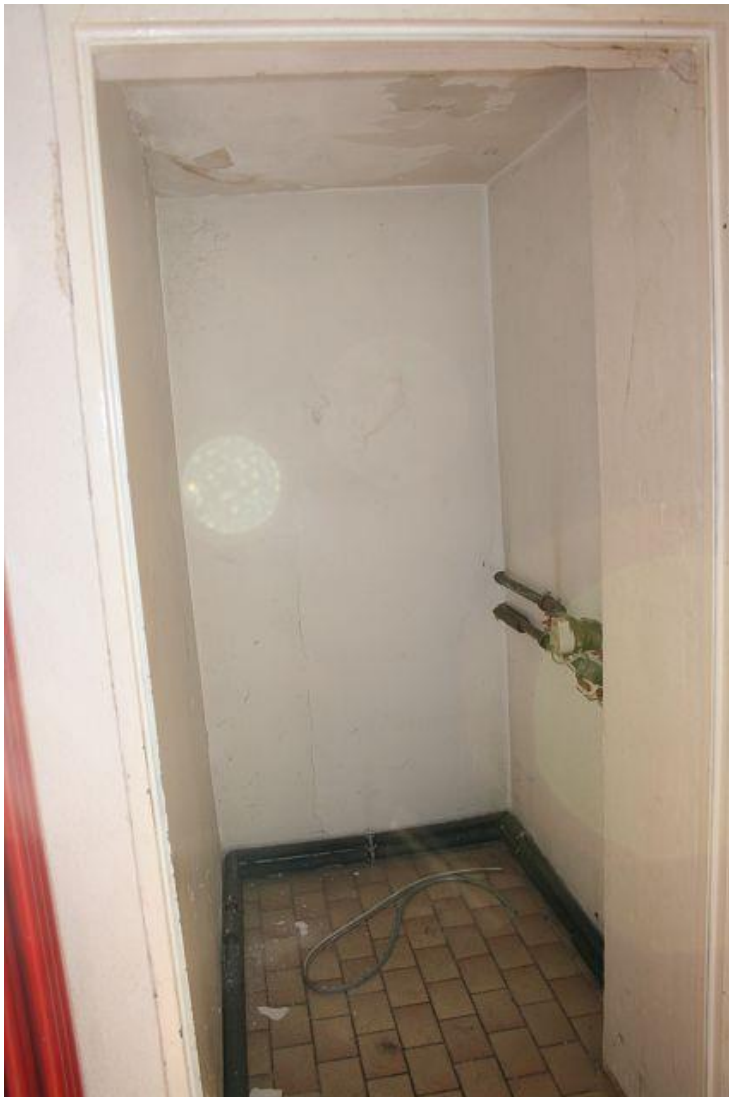
**Bild 18**  
Von der Küche abgehender Abstellraum.

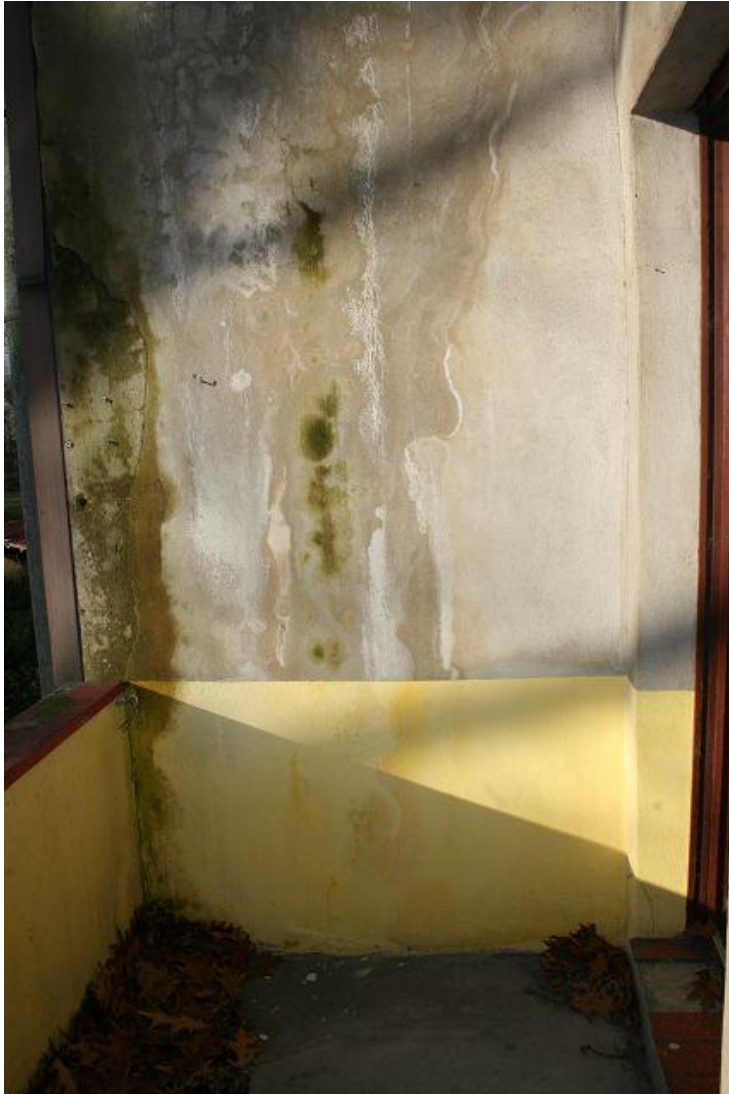
**Bild 19**  
Balkon hinten links mit deutlichen Feuchteschäden.

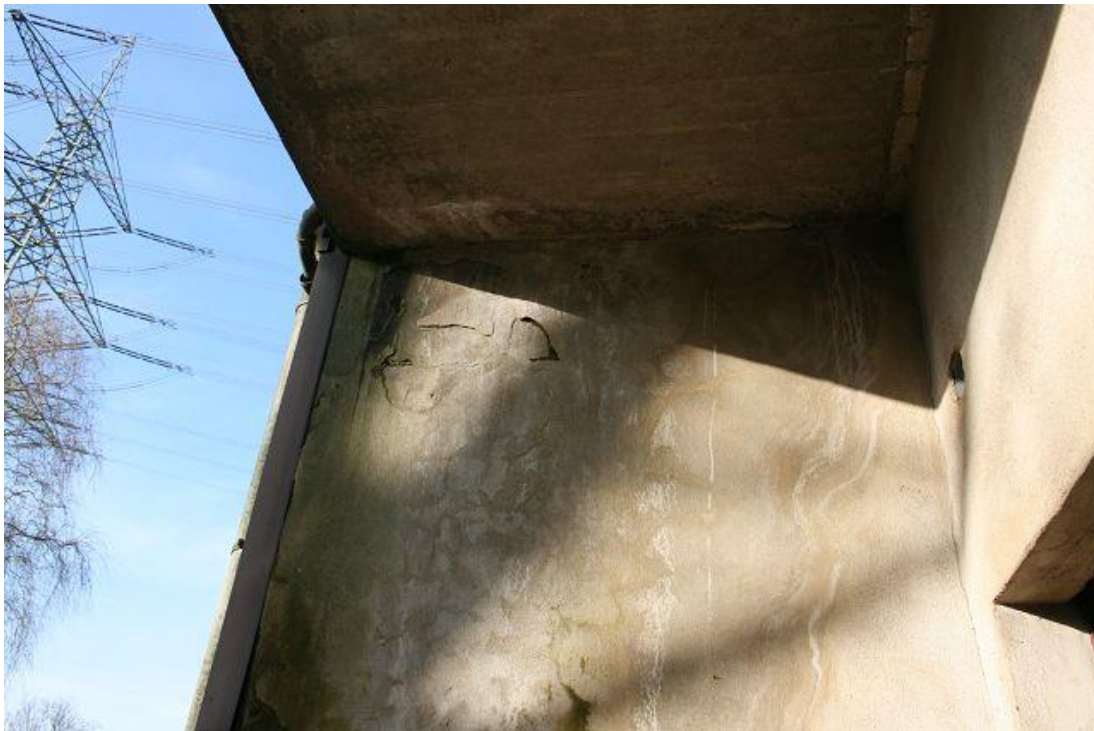
**Bild 20**  
Detailaufnahme der Feuchteschäden.

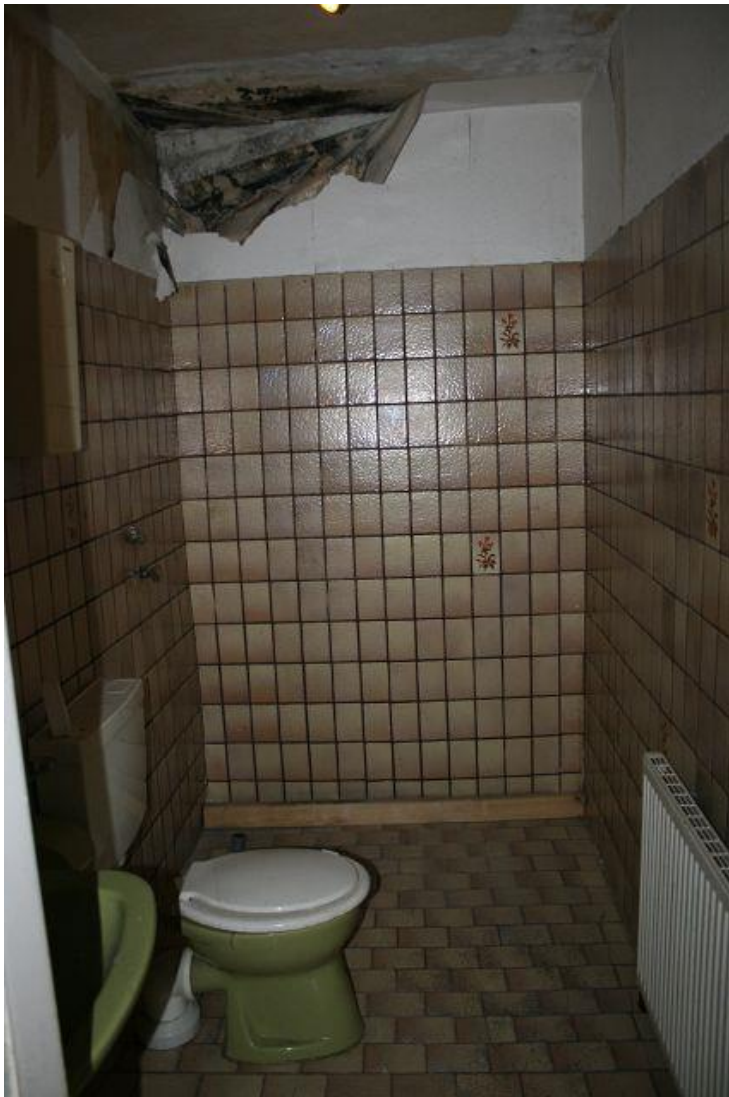
**Bild 21**  
WC-Raum links.

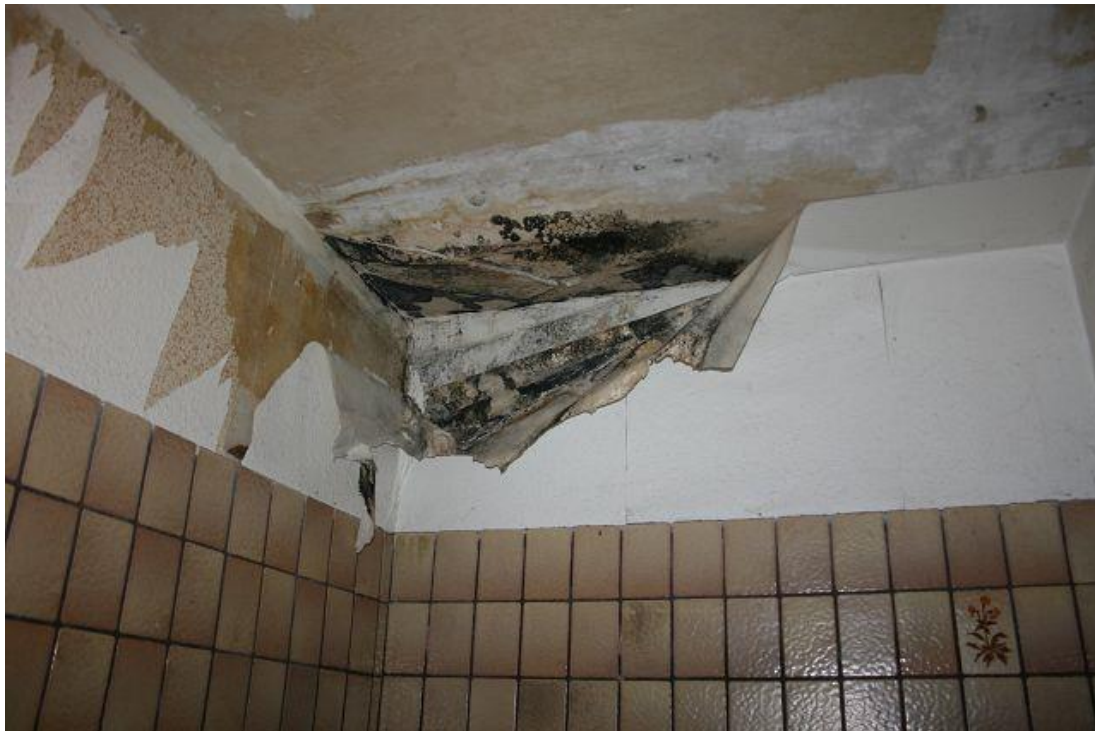
**Bild 22**  
Detailaufnahme der Feuchteschäden im WC-Raum.

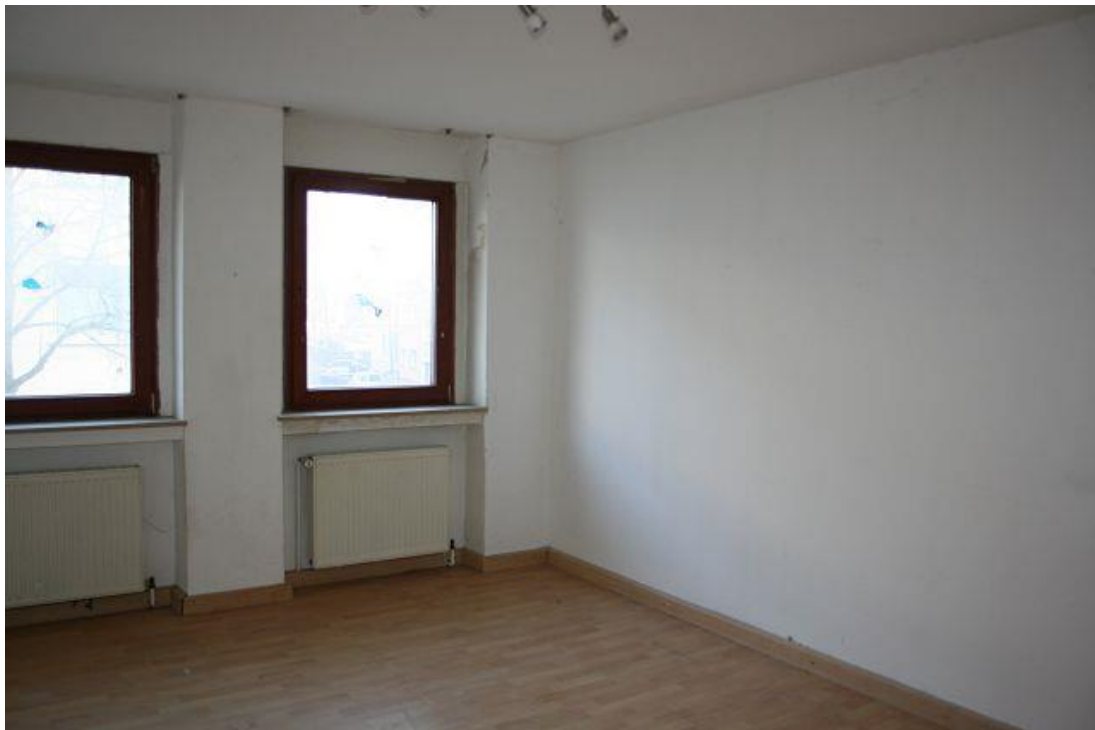
**Bild 23**  
Wohnraum straßenseitig.

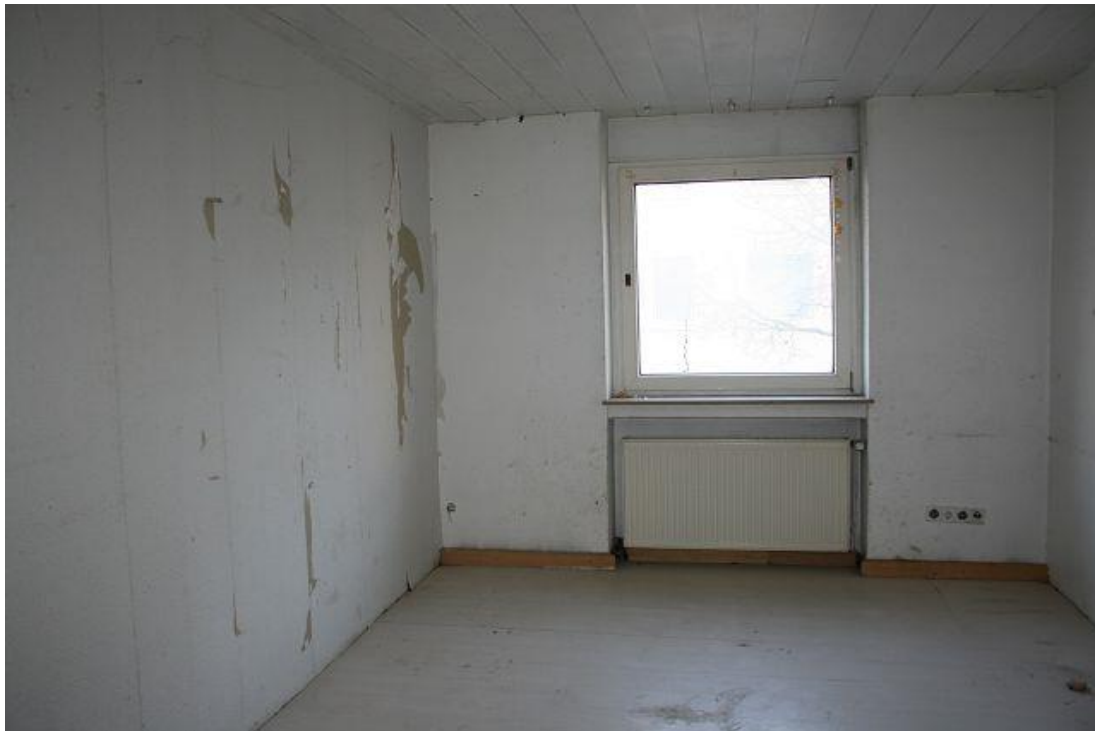
**Bild 24**  
Straßenseitiger Wohnraum in Gebäudemitte.

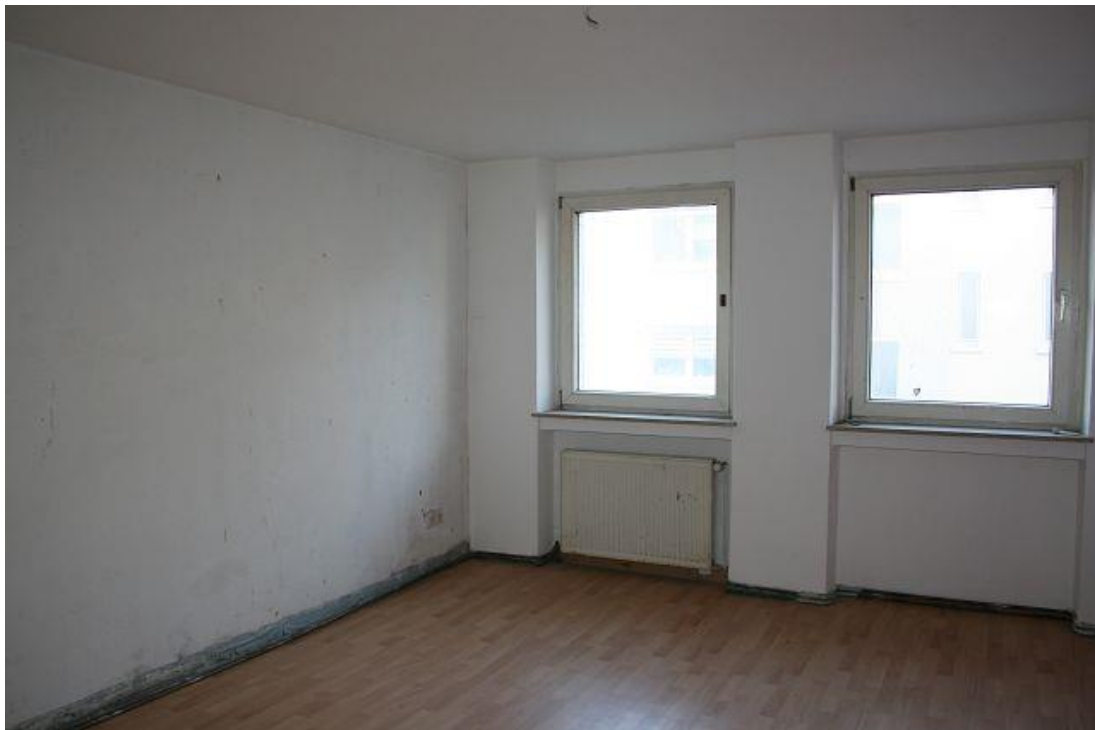
**Bild 25**  
Wohnraum straßenseitig rechts.

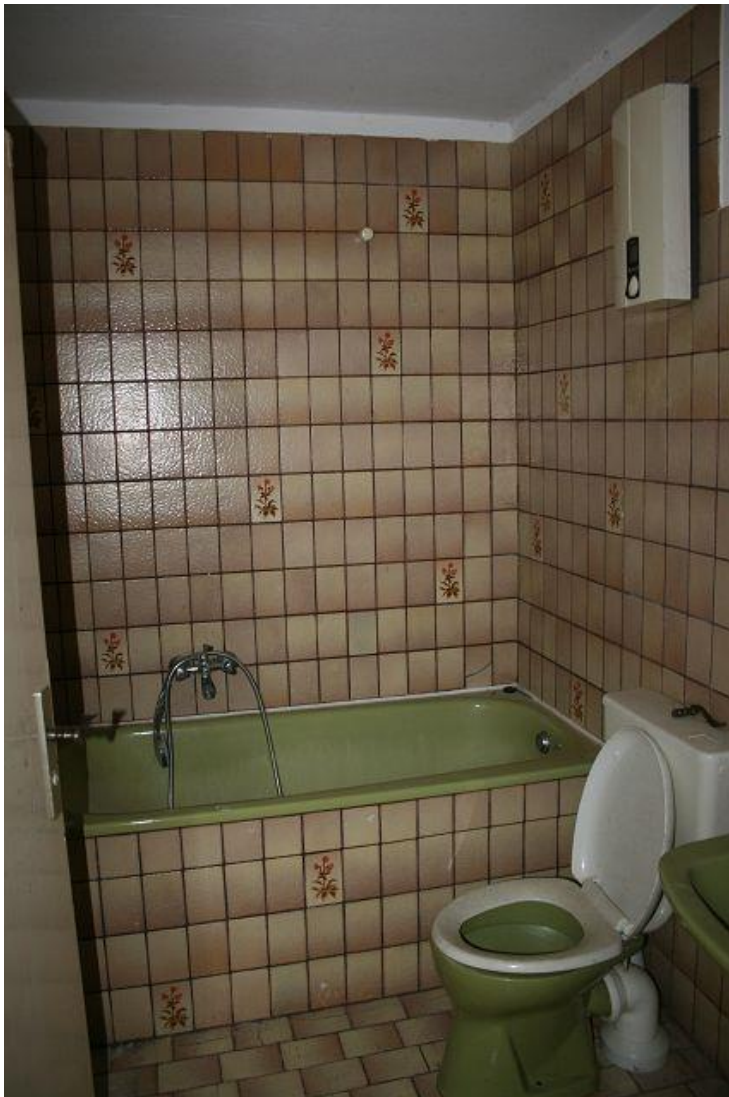
**Bild 26**  
Sanitärraum rechts.

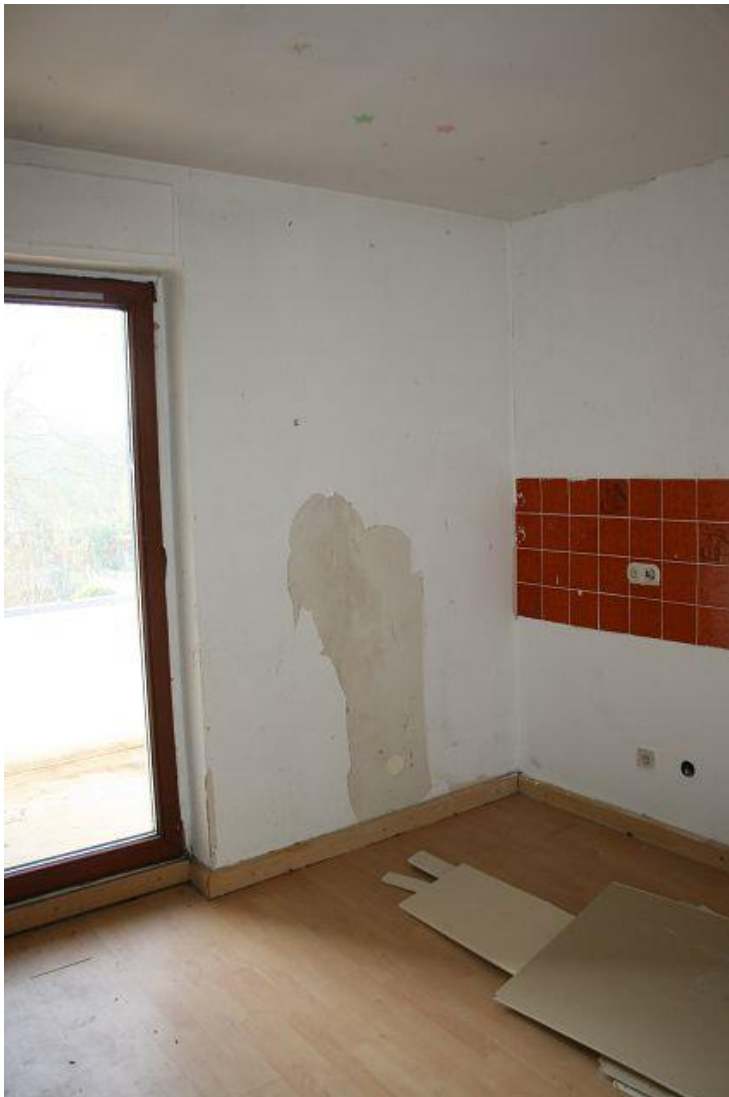
**Bild 27**  
Ehemalige Küche rückwärtig rechts.

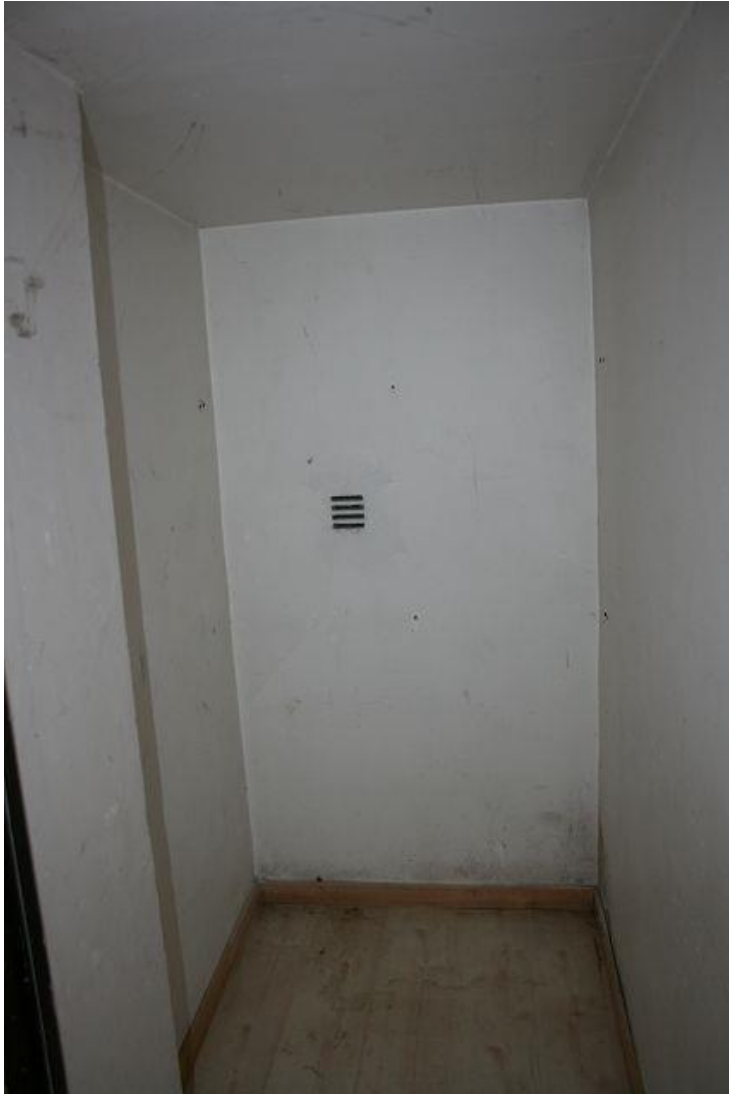
**Bild 28**  
Abstellraum von der Küche.
