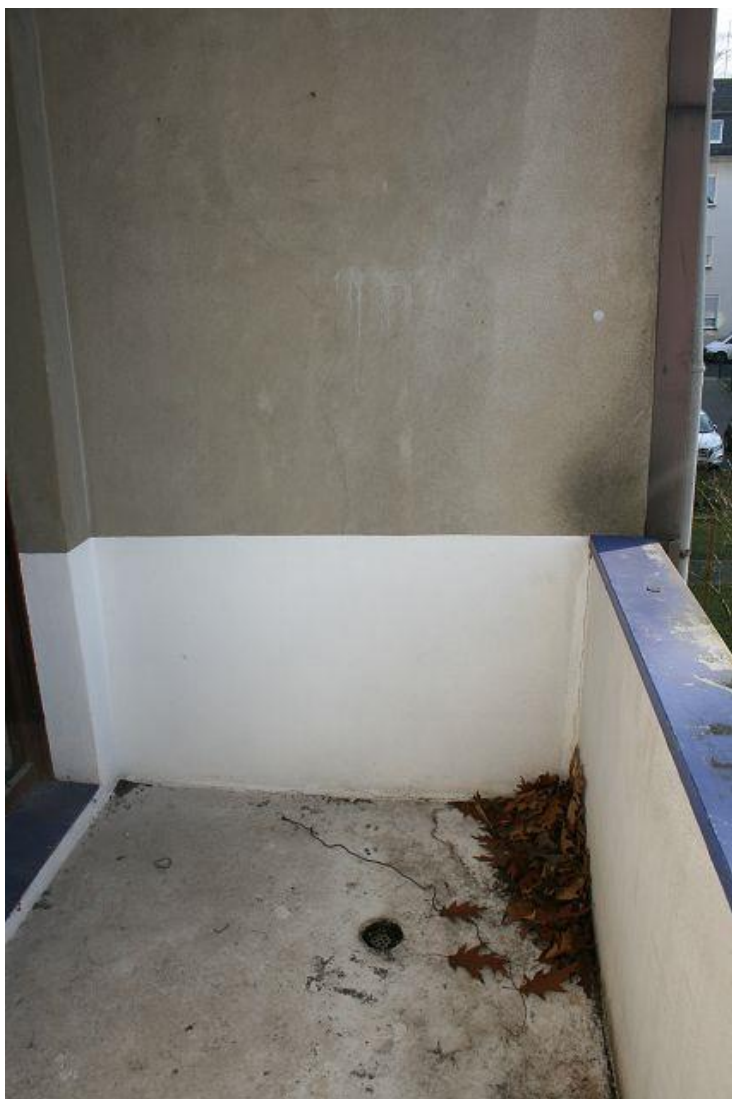
**Bild 29**  
Der Balkon hinten rechts.

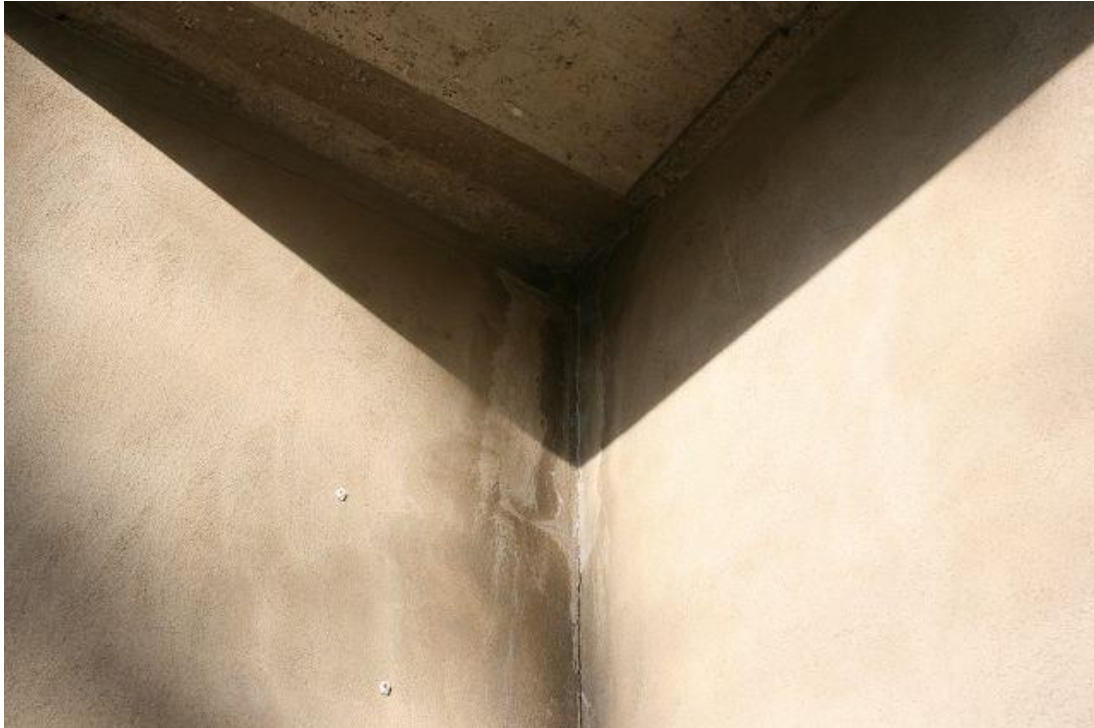
**Bild 30**  
Detailaufnahme von Feuchteschäden am Balkon hinten rechts.

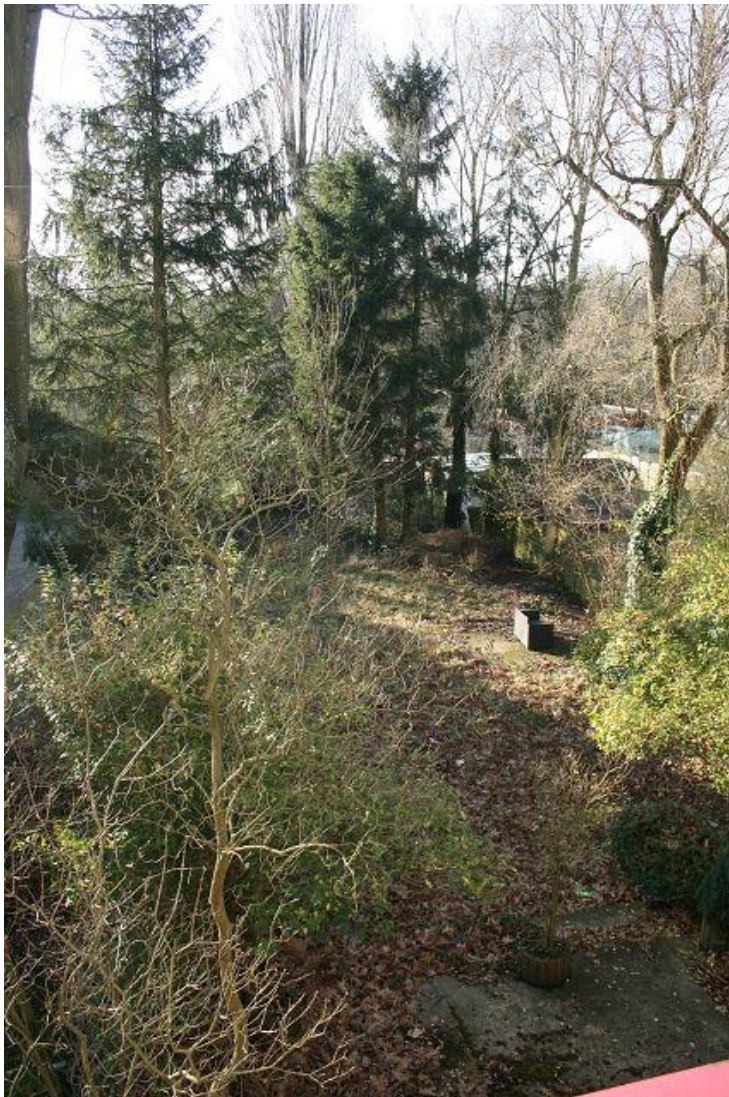
**Bild 31**  
Blick in den Garten vom 1. Obergeschoss.

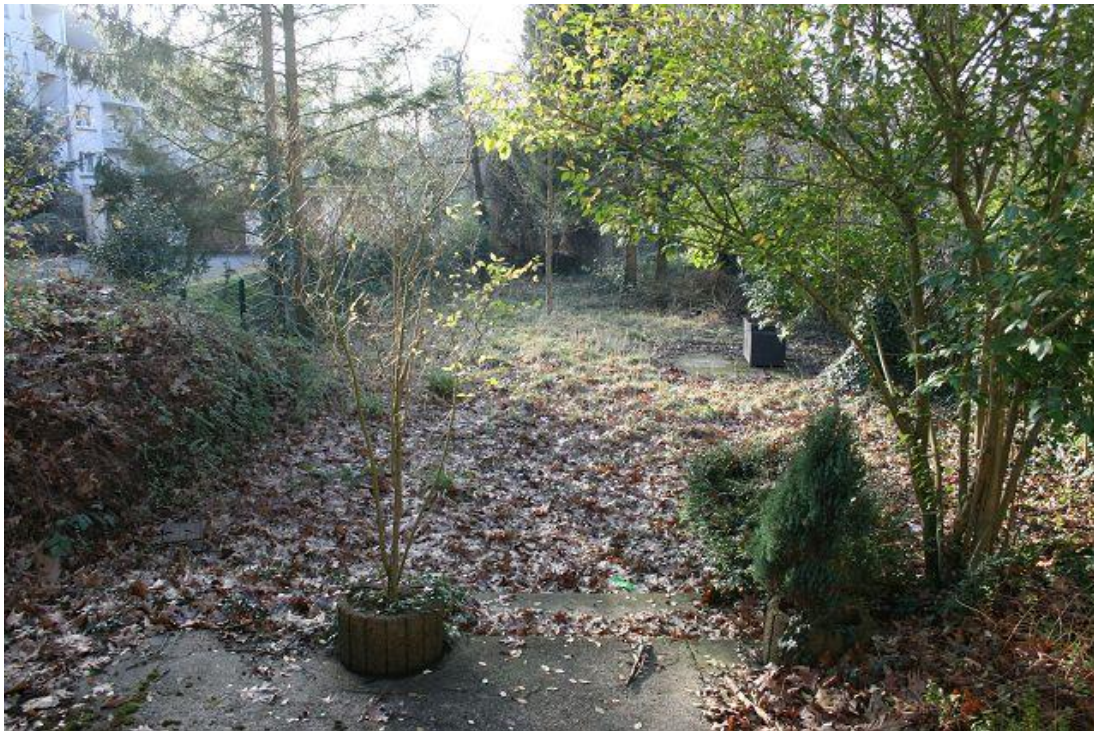
**Bild 32**  
Ergänzende Gartenansicht.

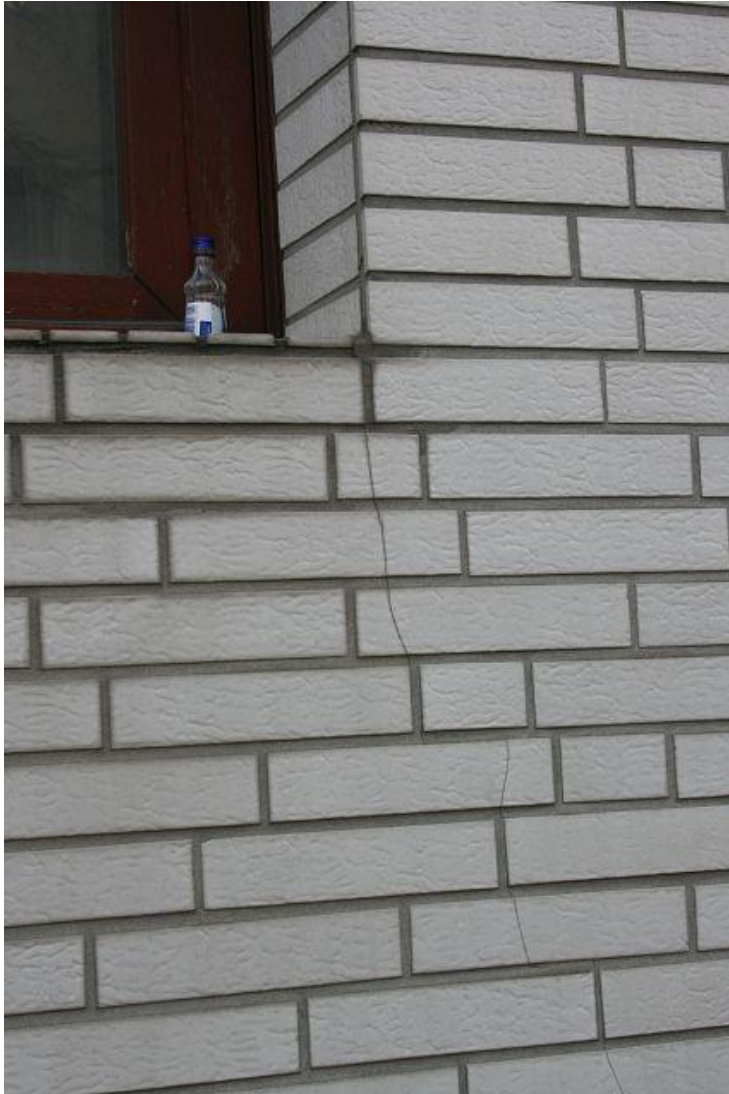
**Bild 33**  
Rissbildungen in der straßenseitigen Fassade.

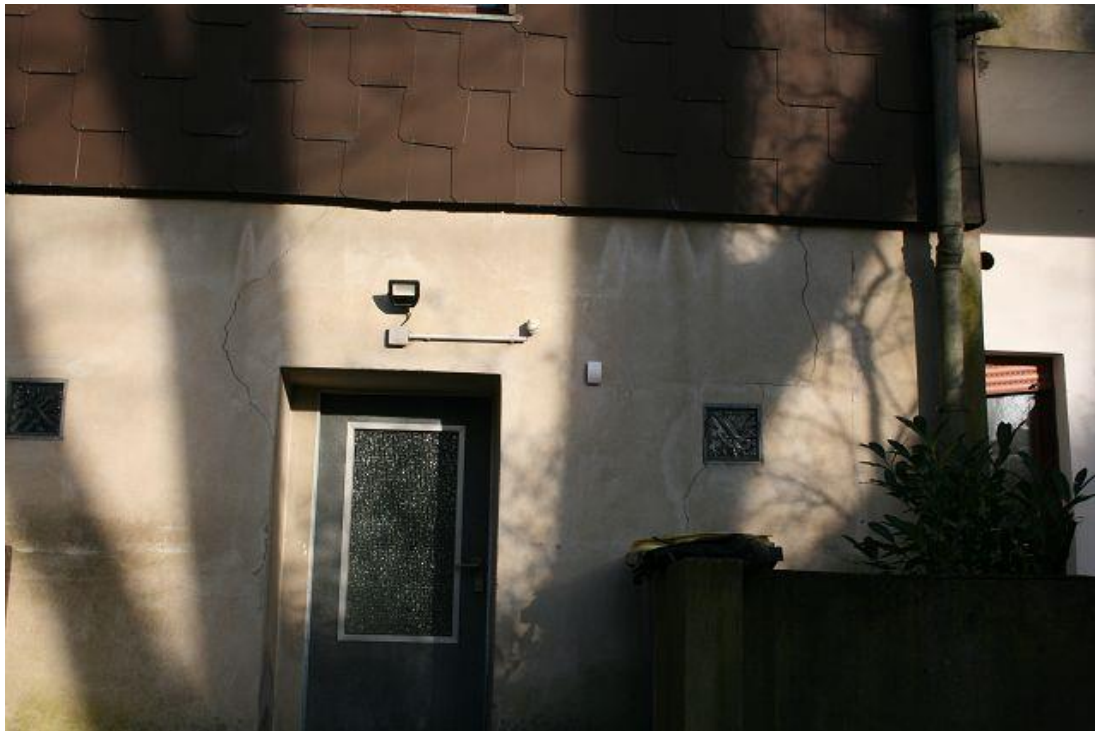
**Bild 34**  
Rissbildungen in der rückwärtigen Fassade.
