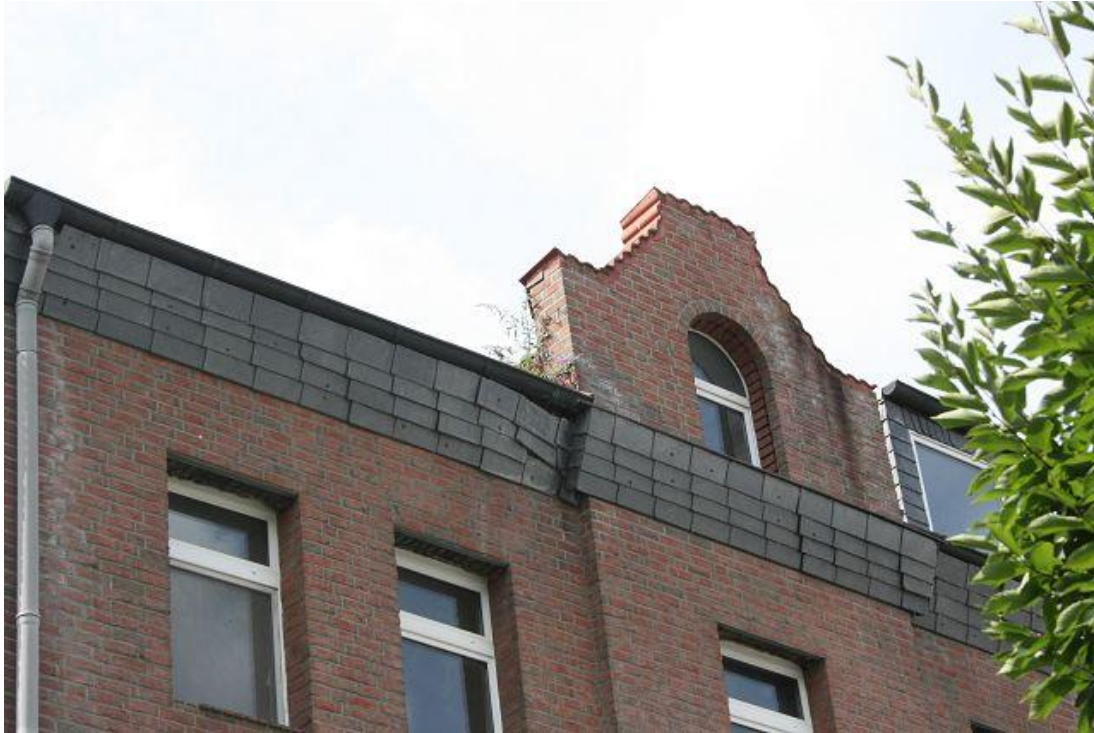
Bild 3

Detailaufnahme der Schäden am Dach mit erheblichem Bewuchs.

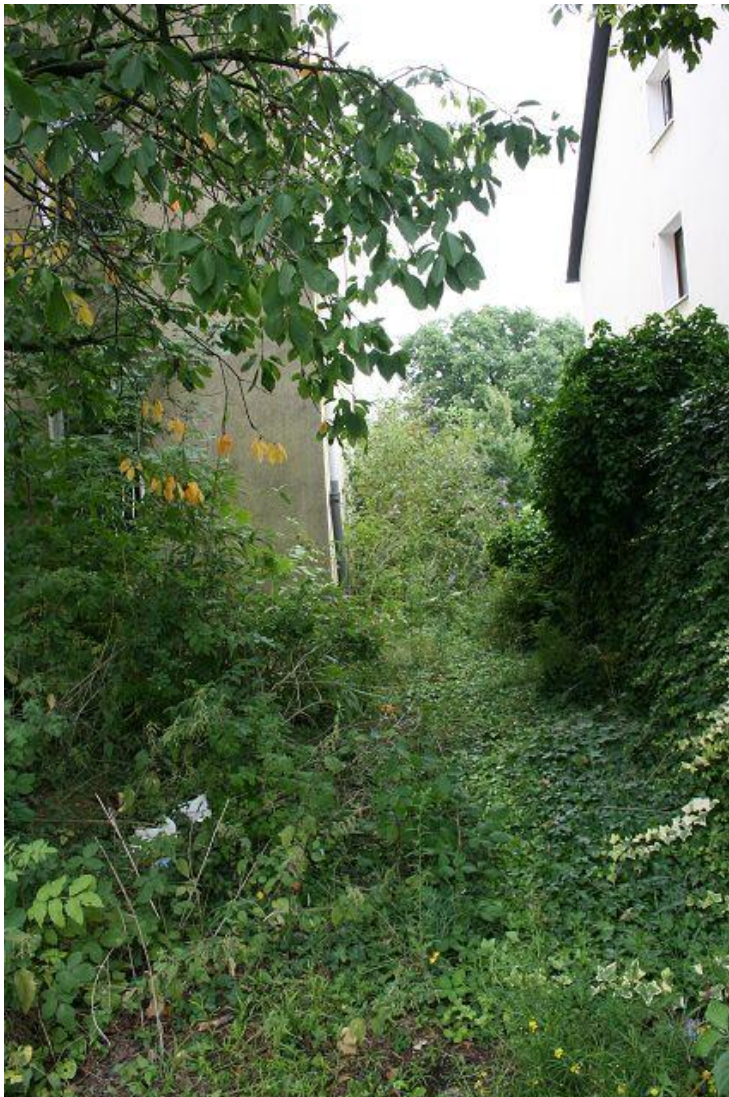
Bild 7
Die verwilderte Zufahrt neben dem Gebäude.

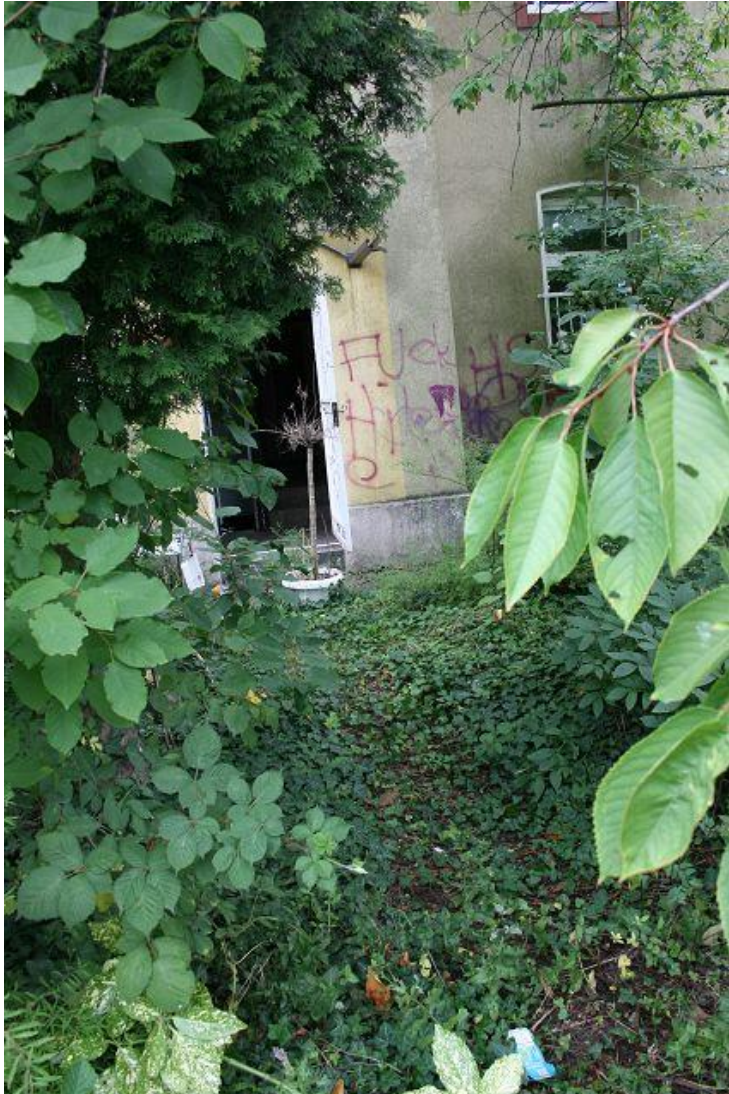
Bild 8
Der verwilderte Gebäudezugang rückseitig.

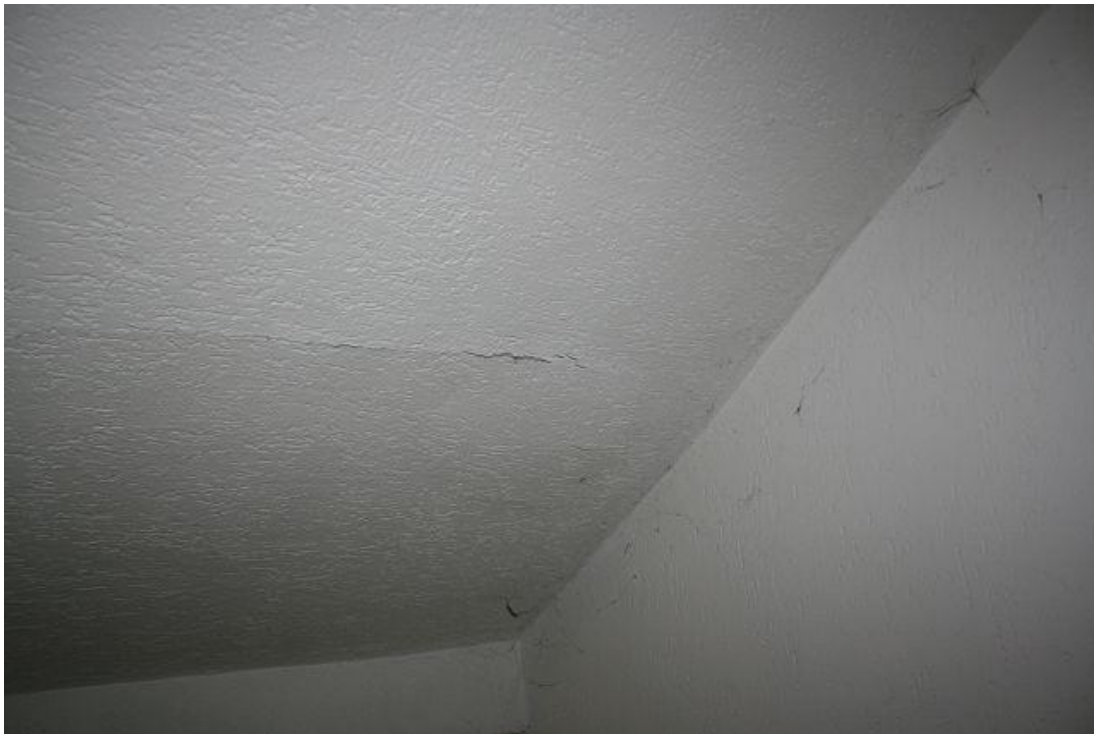
Bild 18
Diverse Rissbildungen im Treppenhaus.

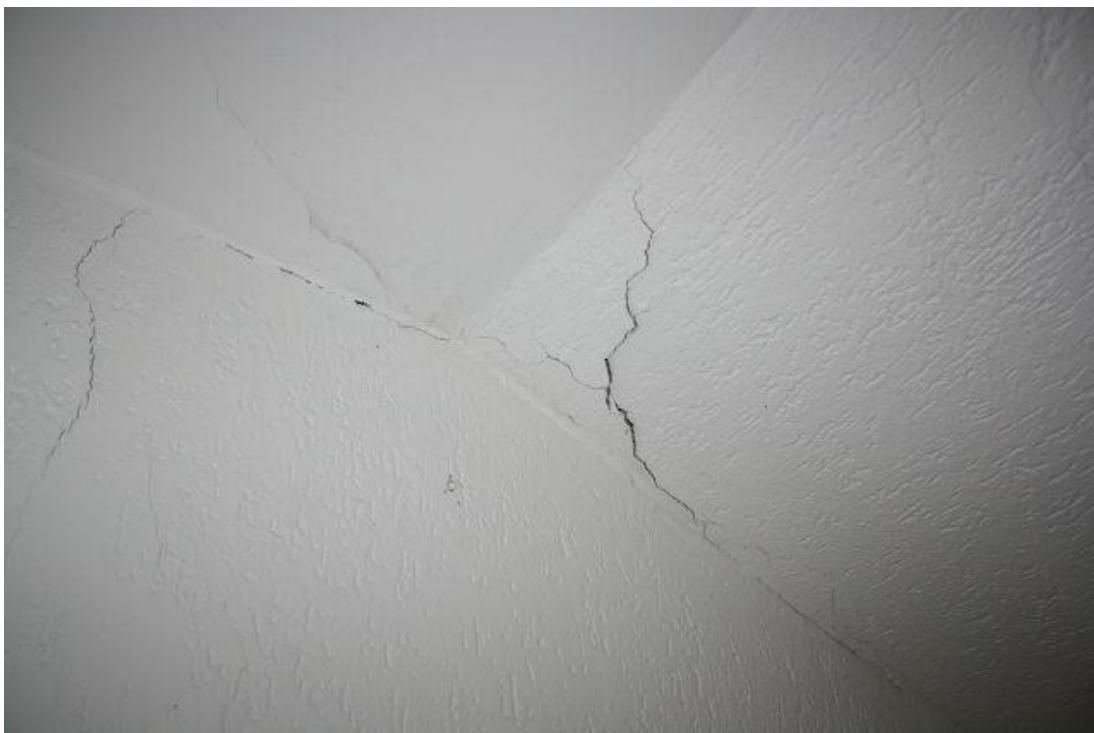
Bild 19
Diverse Rissbildungen im Treppenhaus.

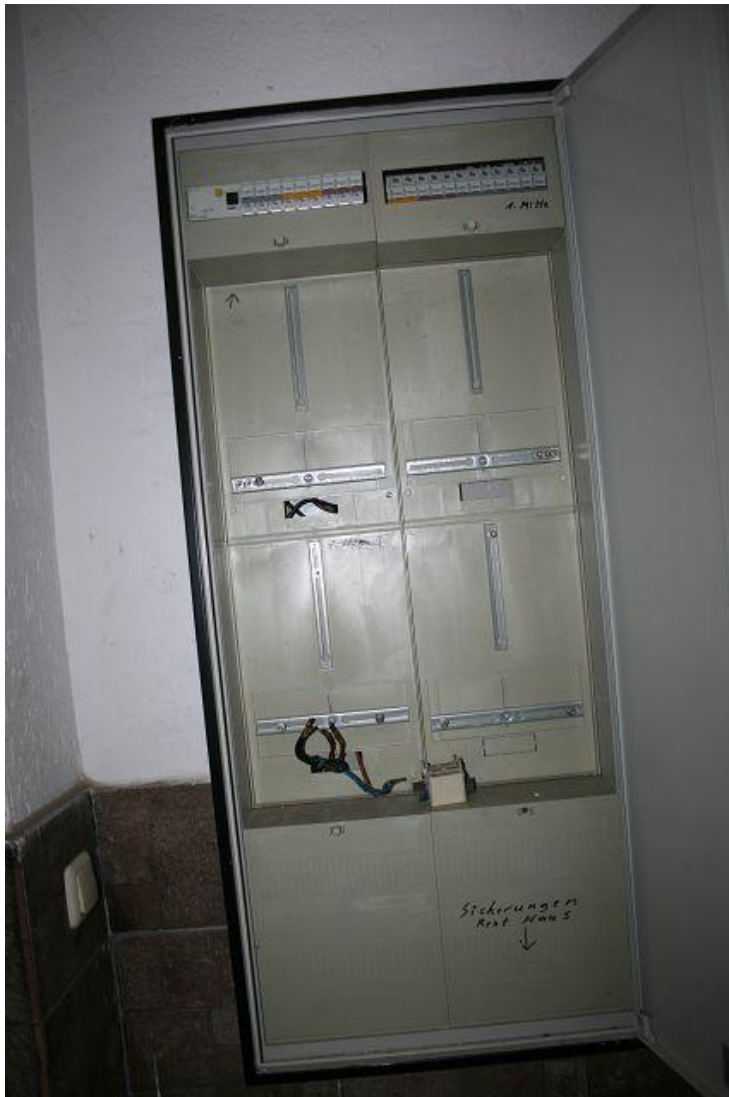
Bild 20
Fehlende Elektroinstallation zum Dachgeschoss.

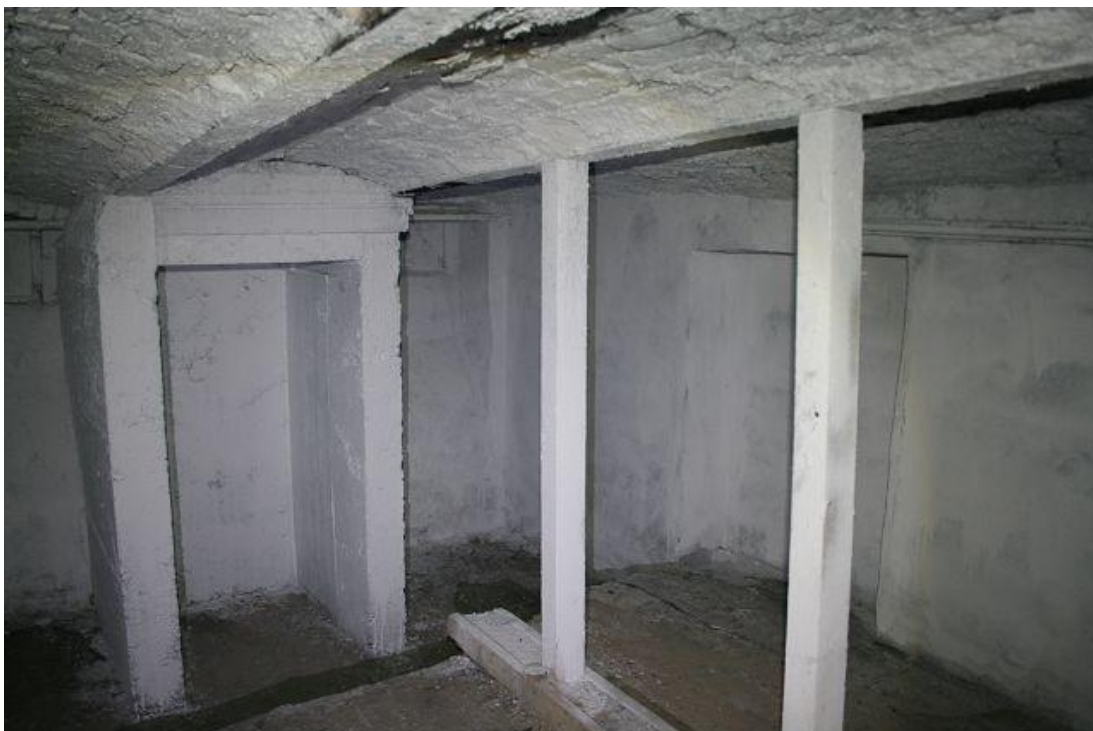
Bild 26
Kellerraum mit provisorischen Abstützungen.

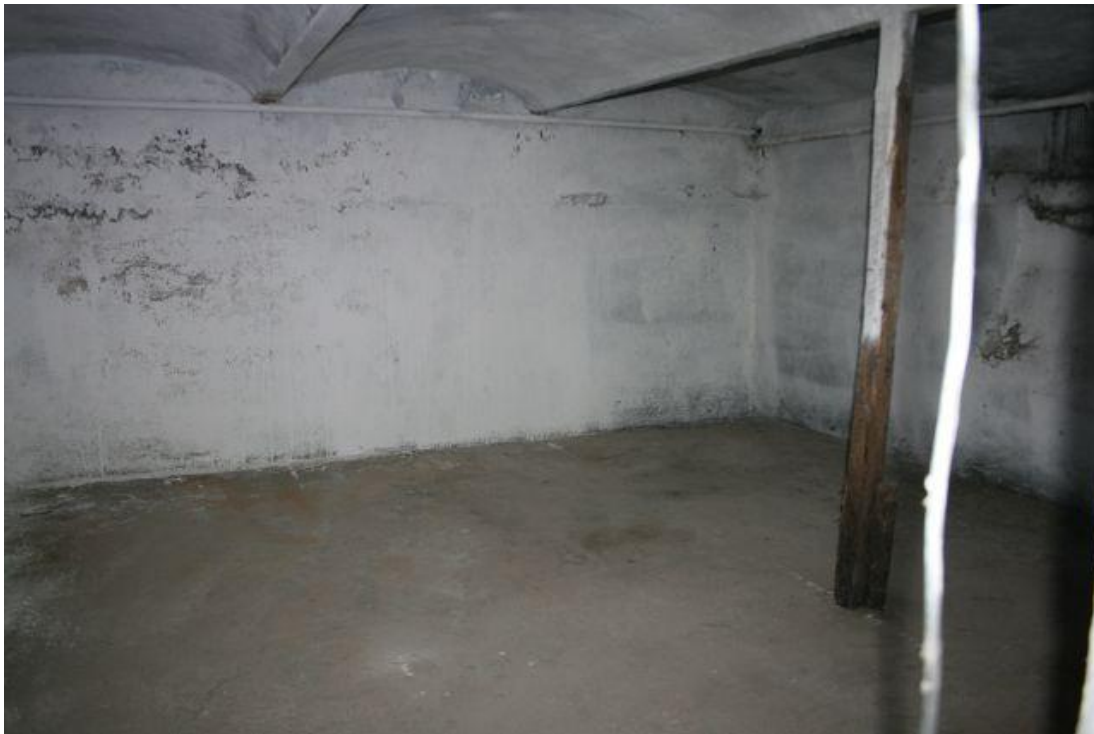
Bild 30
Ein weiterer Kellerraum mit provisorischen Abstützungen.

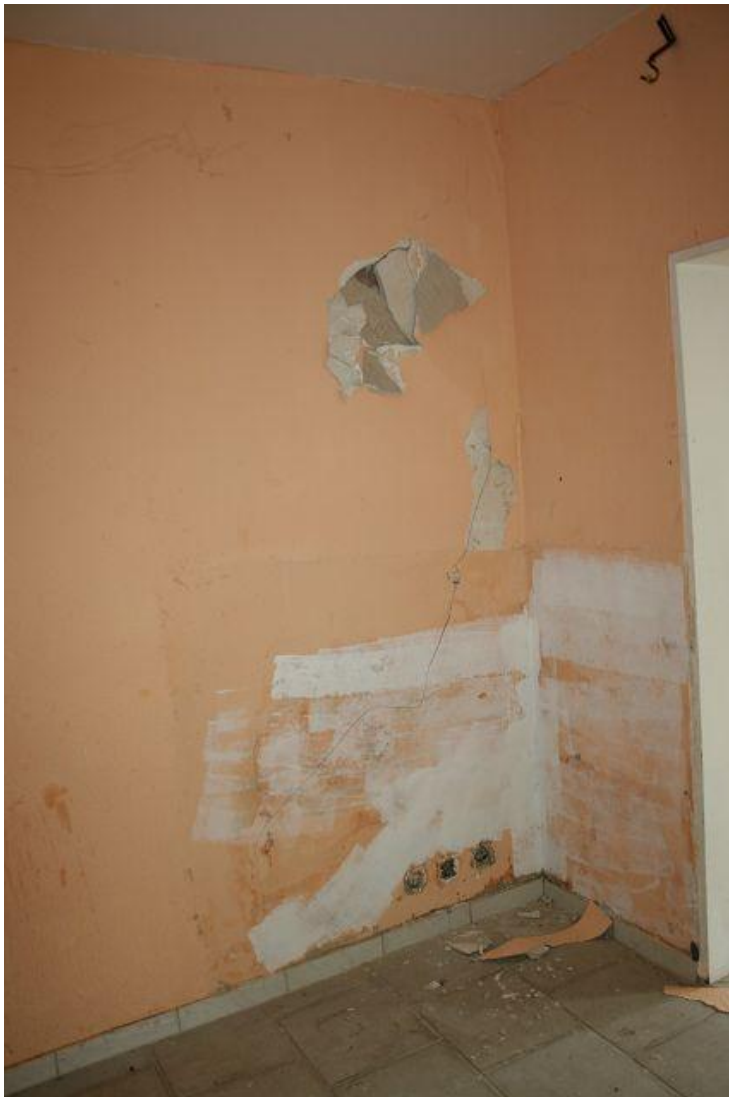
Bild 34
Wohnung Nr. 1, Schäden an den Wänden.

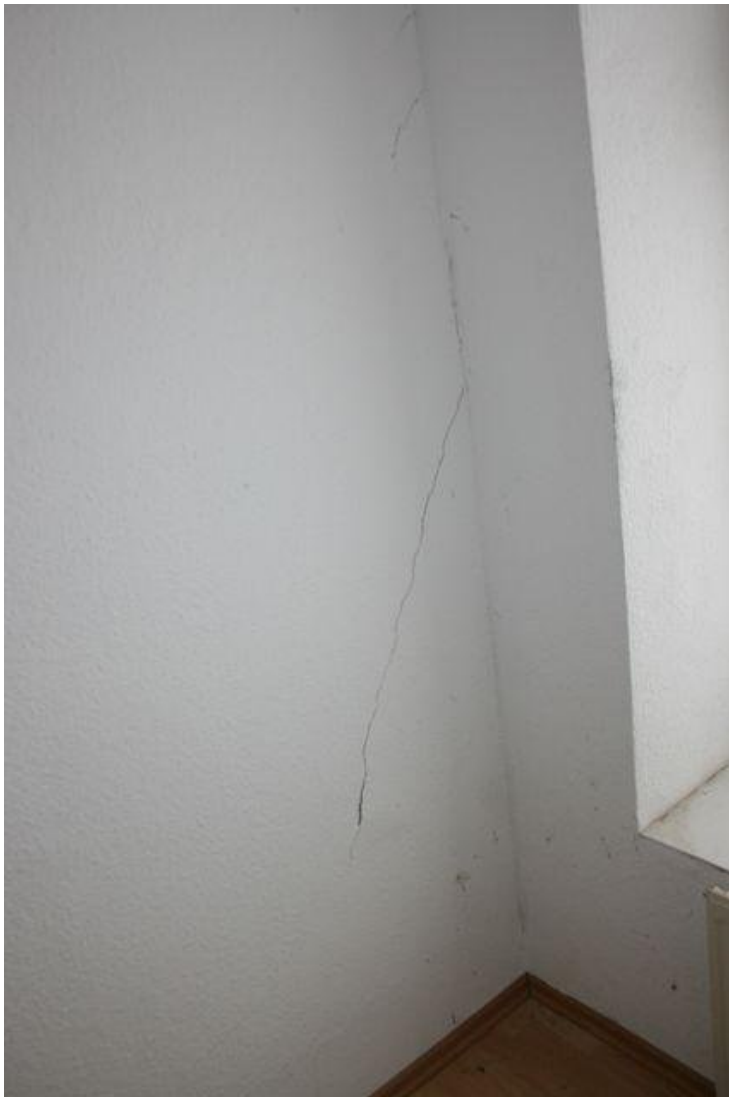
Bild 38
Wohnung Nr. 1, Detailaufnahme eines Wandrisses.
