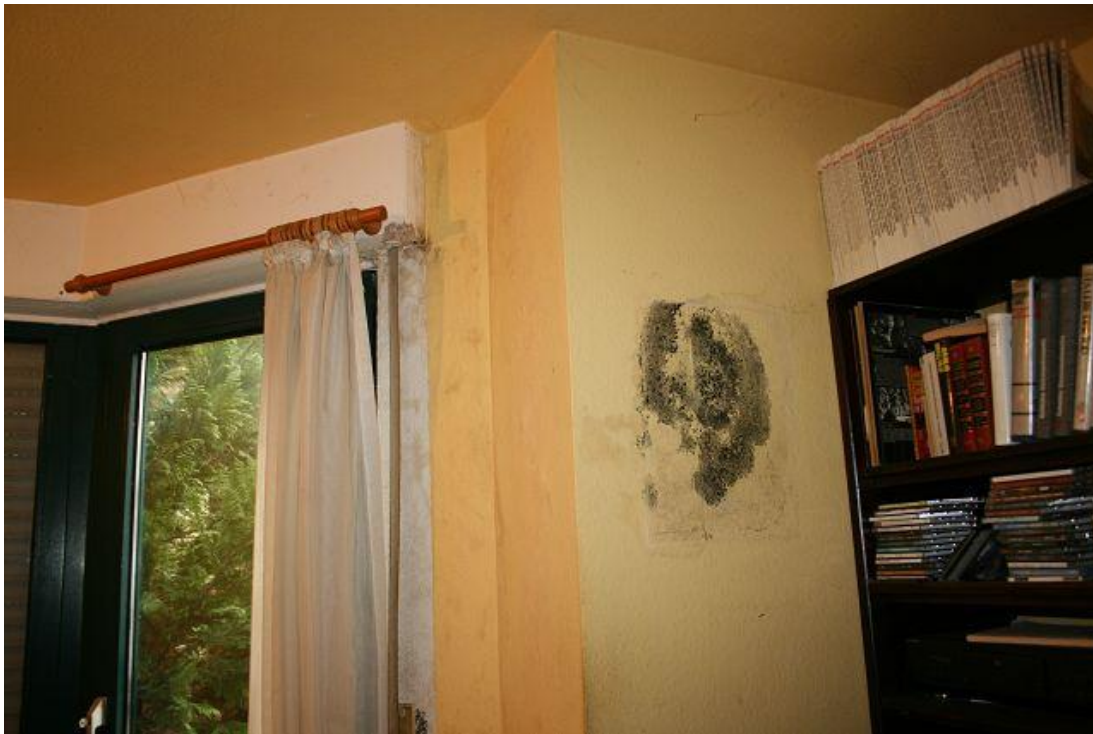
**Bild 19**  
Reste eines Feuchteschadens im Wohnraum.
