**Dipl. - Ing. Dipl. - Des. Sabine Berchem**

Vereidigte Sachverständige der IHK Essen/ Mülheim/ Oberhausen für die Bewertung bebauter und unbebauter Grundstücke  
 Haskens Land 65 • 45355 Essen • Tel. : 02 01 / 61 41 160 • Fax : 02 01 / 61 41 163 • email: sb@sberchem.de

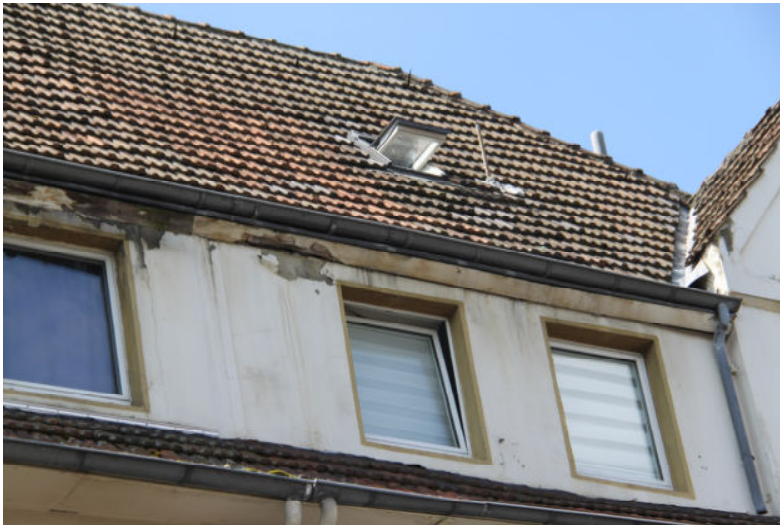
**Bild 3**

wie vor

das Holz unterhalb der oberen Dachrinne ist zum Teil verrottet, im Bereich der Fassade sind leichte Risse sichtbar

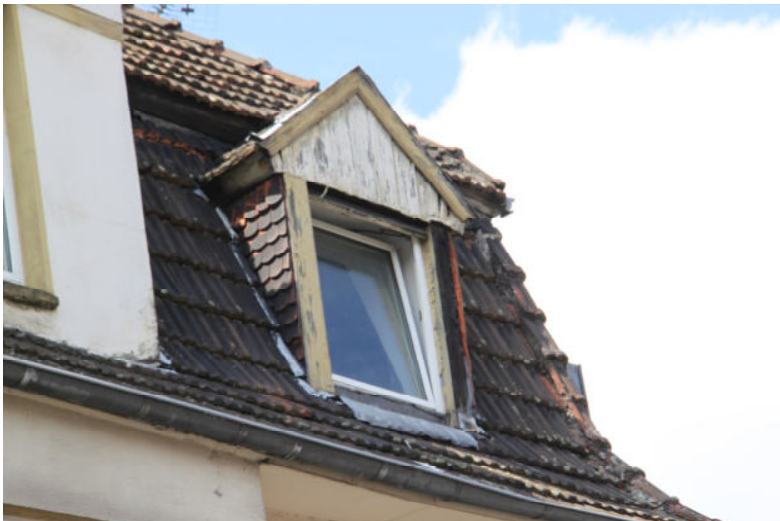
**Bild 4**

wie vor

die Holzflächen der Gaube sind marode

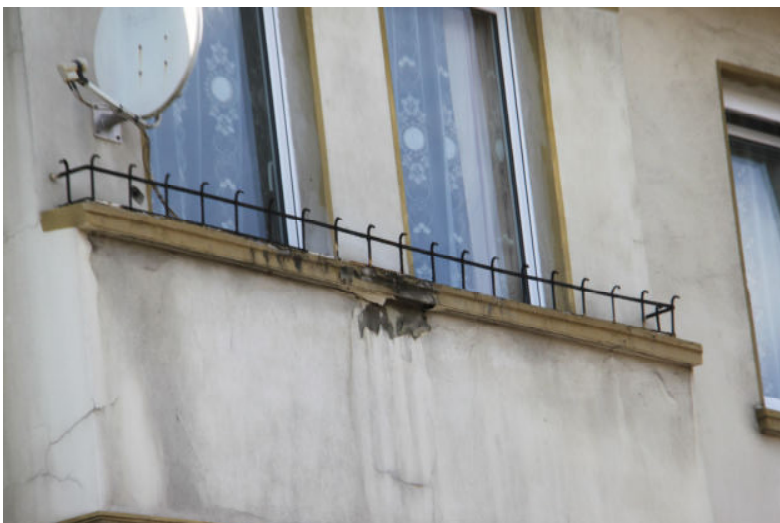
**Bild 5**

wie vor

Feuchtigkeitsschaden und Putzablösung im Bereich des Fassadenvorsprungs, das Gitter ist verrostet.

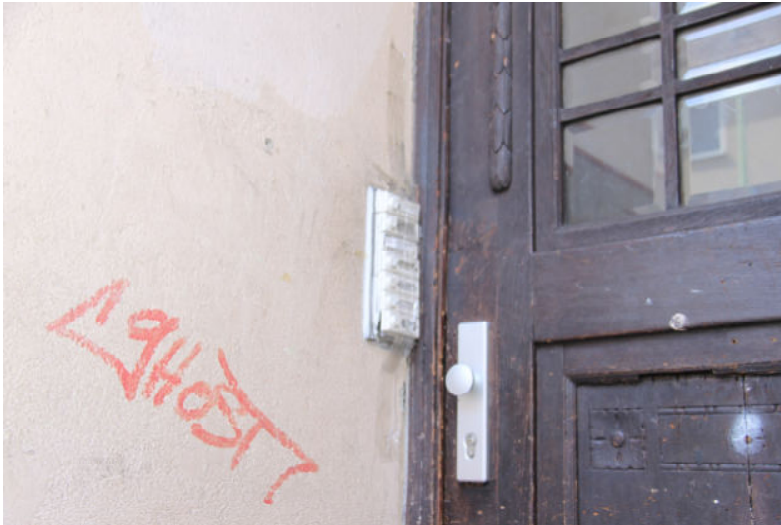
**Bild 6**

wie vor

die Klingelanlage ist defekt, am Tag der Besichtigung ist sie provisorisch mit Klebeband befestigt

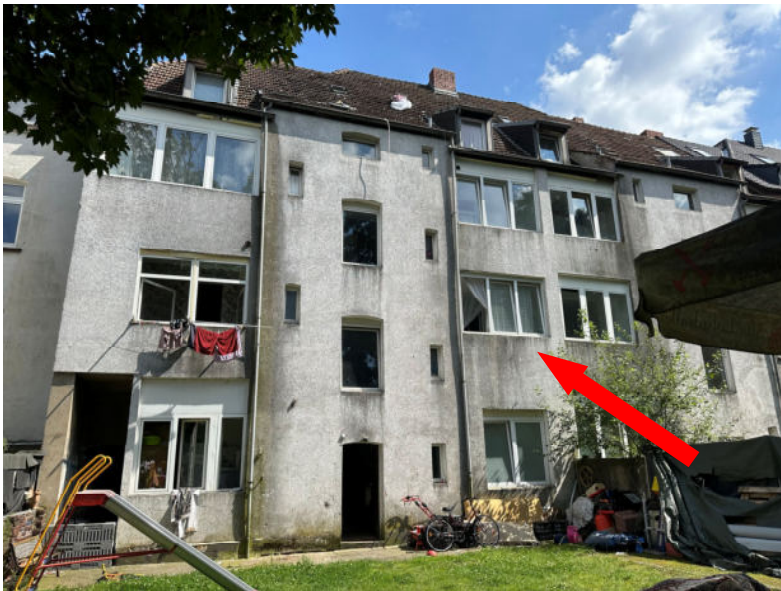
**Bild 7**

Gartenansicht

in Teilbereichen löst sich der Sockelputz

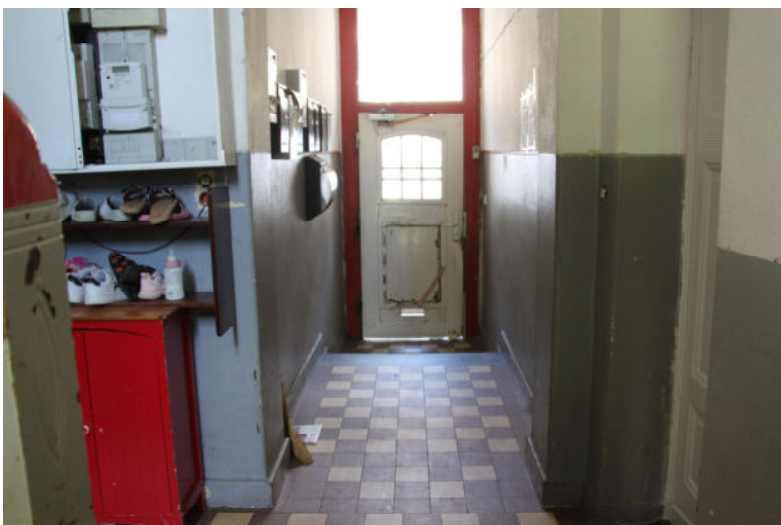
**Bild 8**

Treppenhaus mit Blick auf die Eingangstür

Der Innenanstrich ist abgenutzt, die Haustür ist notdürftig „geflickt“.

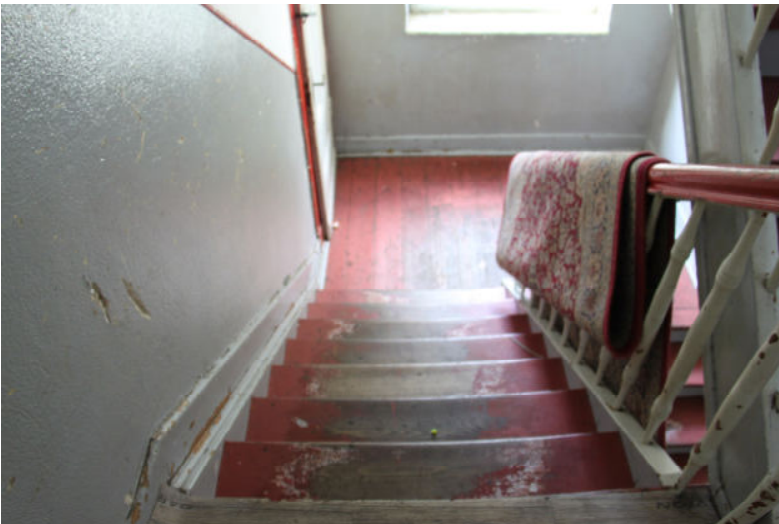
**Bild 10**

Treppenhaus

die Treppe weist deutliche Gebrauchsspuren auf, die Stufen sind ausgetreten, der Anstrich ist erneuerungsbedürftig, der Putz der Wände ist zum Teil beschädigt

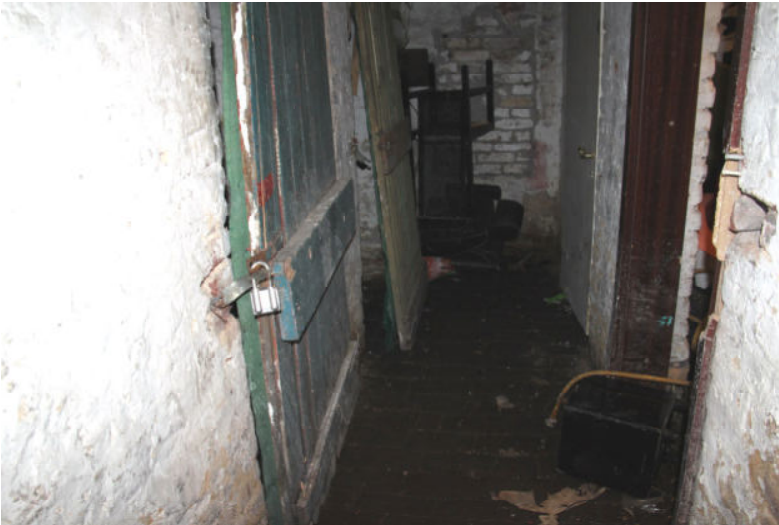
**Bild 12**

Kellergeschoss

soweit feststellbar bestehen im Bereich des Bodens und der Wände Feuchtigkeitsschäden (baujahrstypisch)
