Vereidigte Sachverständige der IHK Essen/ Mülheim/ Oberhausen für die Bewertung bebauter und unbebauter Grundstücke
Haskens Land 65 • 45355 Essen • Tel. : 02 01 / 61 41 160 • Fax : 02 01 / 61 41 163 • email: sb@sberchem.de

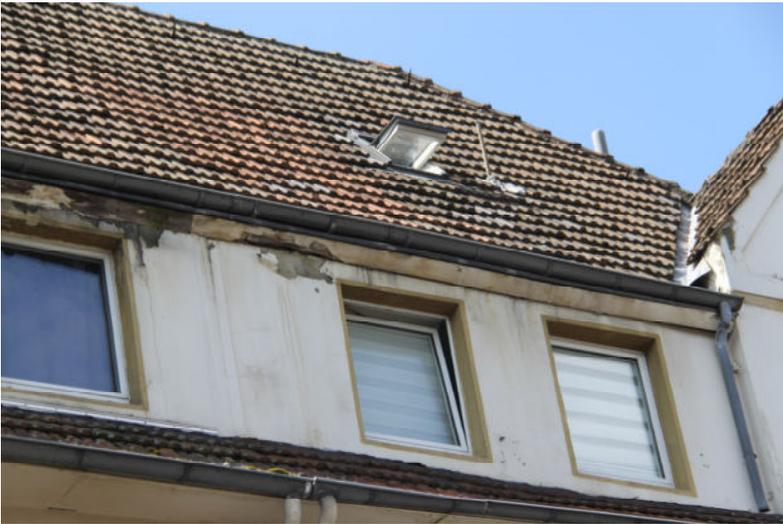
Bild 3

das Holz unterhalb der oberen Dachrinne ist zum Teil verrottet, im Bereich der Fassade sind leichte Risse sichtbar

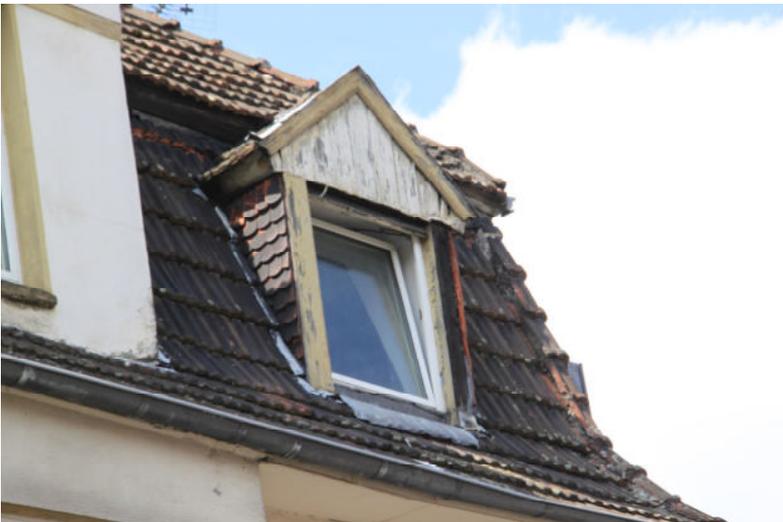
Bild 4

die Holzflächen der Gaube sind marode

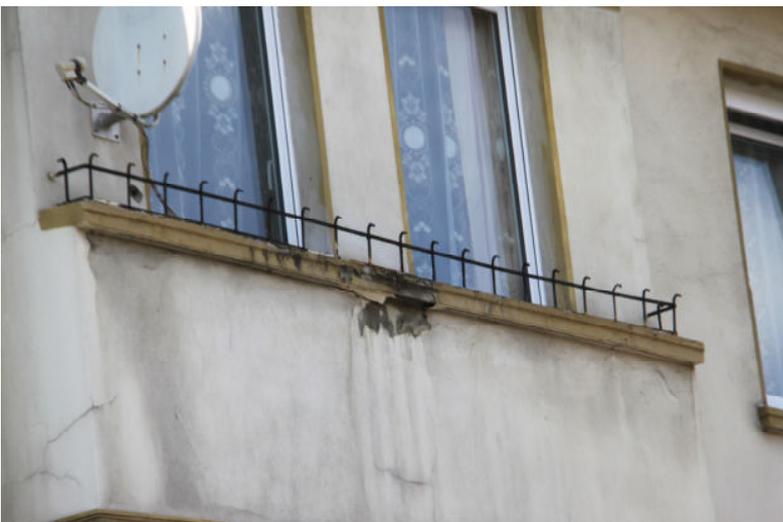
Bild 5

Feuchtigkeitsschaden und Putzablösung im Bereich des Fassadenvorsprungs, das Gitter ist verrostet.

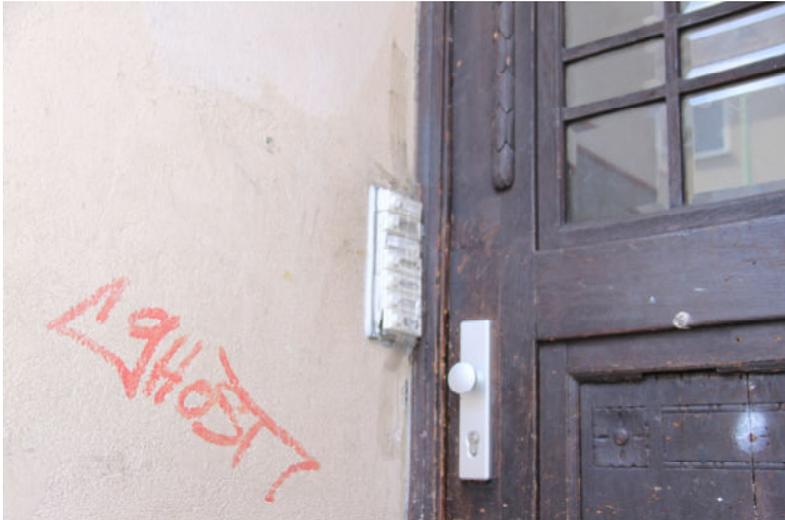
Bild 6

die Klingelanlage ist defekt, am Tag der Besichtigung ist sie provisorisch mit Klebeband befestigt

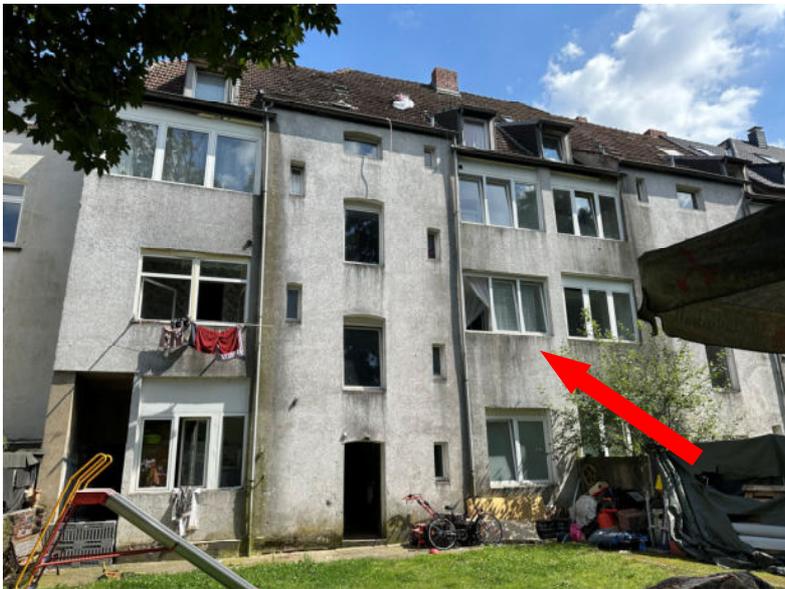
Bild 7

in Teilbereichen löst sich der Sockelputz

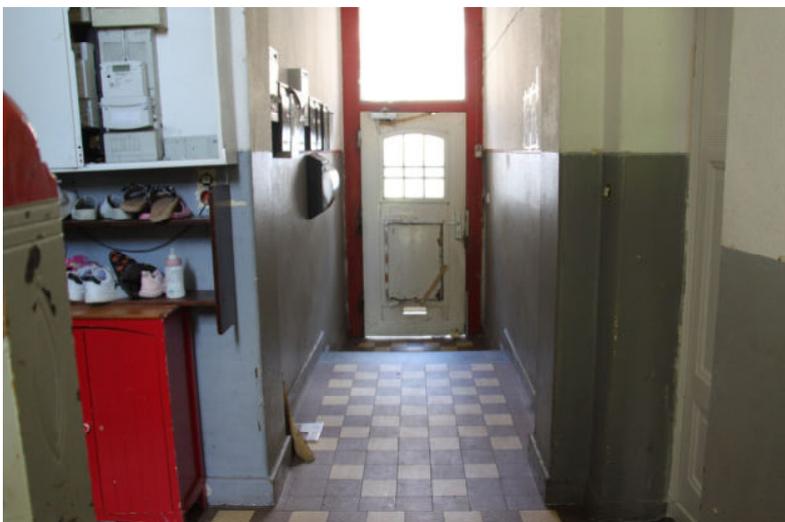
Bild 8

Der Innenanstrich ist abgenutzt, die Haustür ist notdürftig „geflickt“.

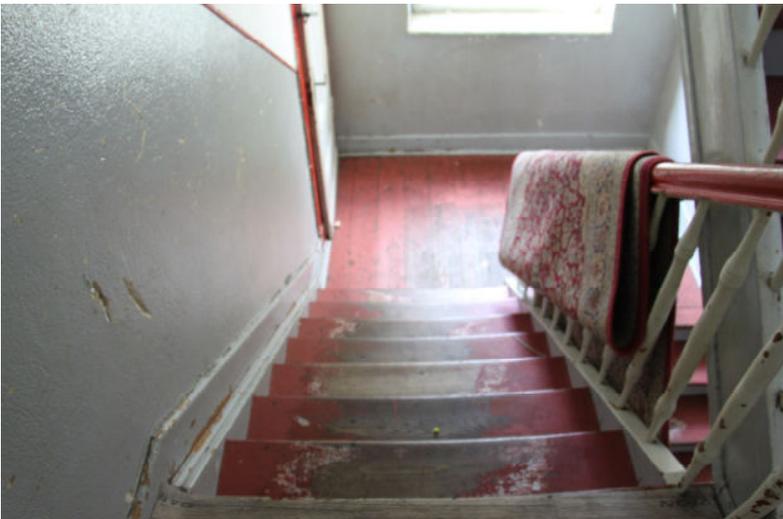
Bild 10
Treppenhaus
die Treppe weist deutliche Gebrauchsspuren auf, die Stufen sind ausgetreten, der Anstrich ist erneuerungsbedürftig, der Putz der Wände ist zum Teil beschädigt

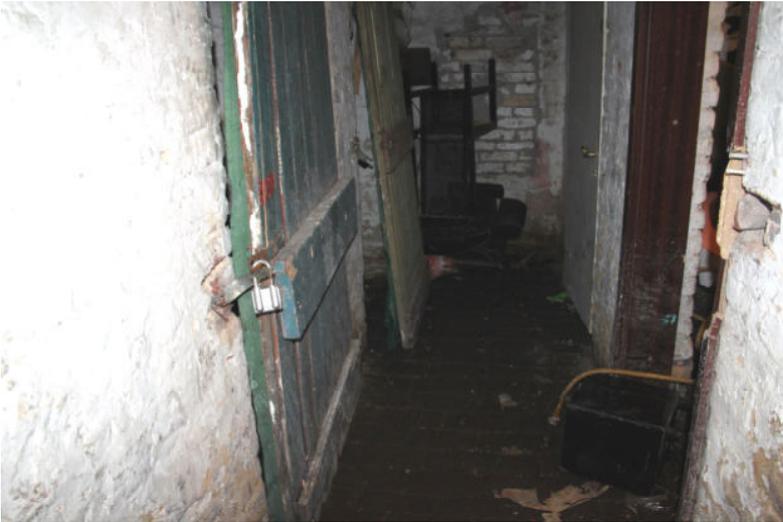
Bild 12

soweit feststellbar bestehen im Bereich des Bodens und der Wände Feuchtigkeitsschäden (baujahrstypisch)
