## X. Fotos

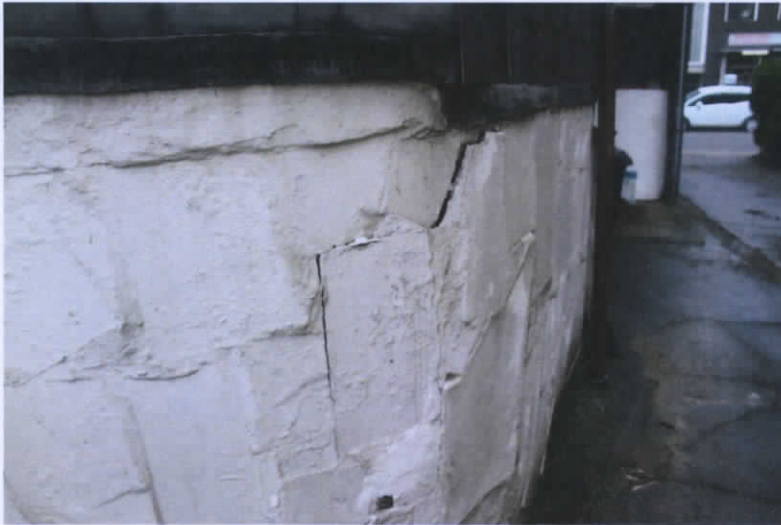
**Bild 4**

Putzablösung im Bereich der überbauten Terrasse („Wintergarten“)

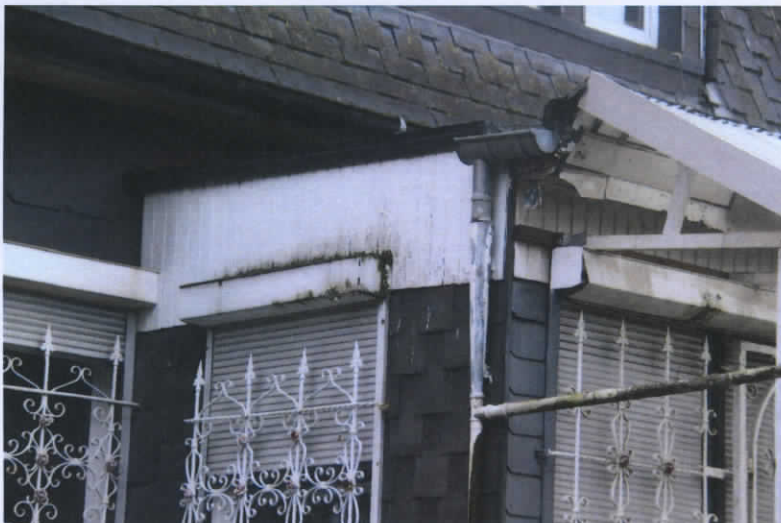
**Bild 6**

überbaute Terrasse, Anschluss an die Fassade, Entwässerung

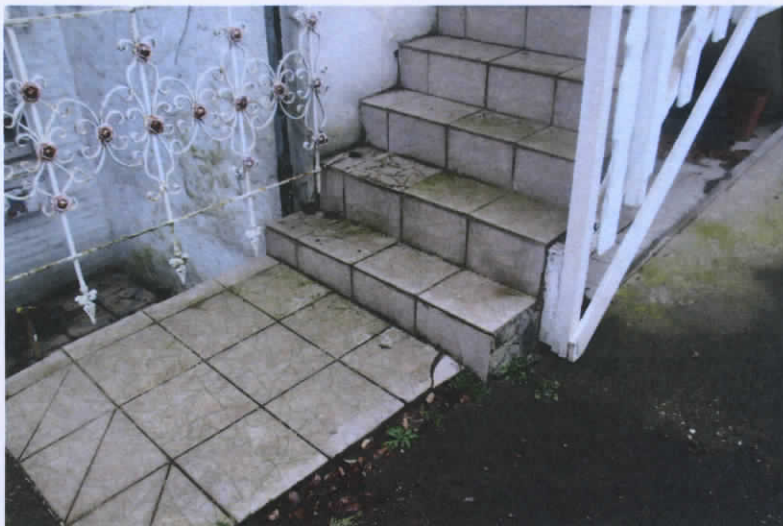
**Bild 8**

Treppe zur überbauten Terrasse, die Fliesen sind zum Teil gebrochen

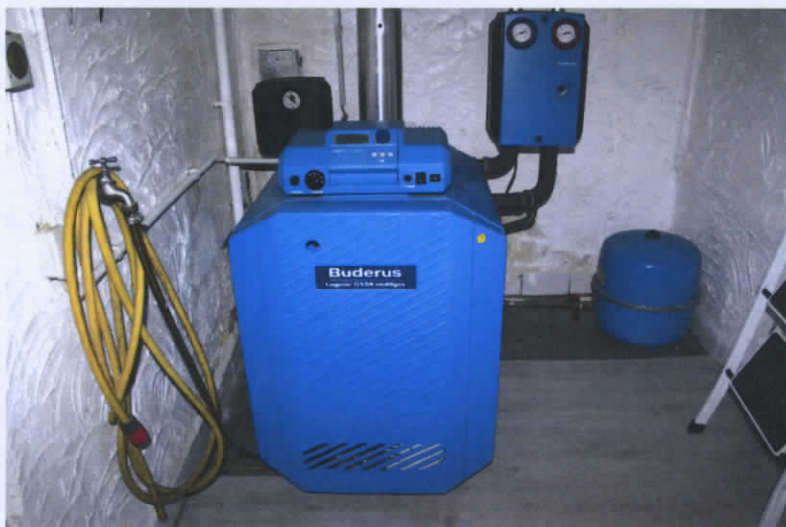
**Bild 10**

Gaszentralheizung

Feuchtigkeitsschaden im Wandbereich

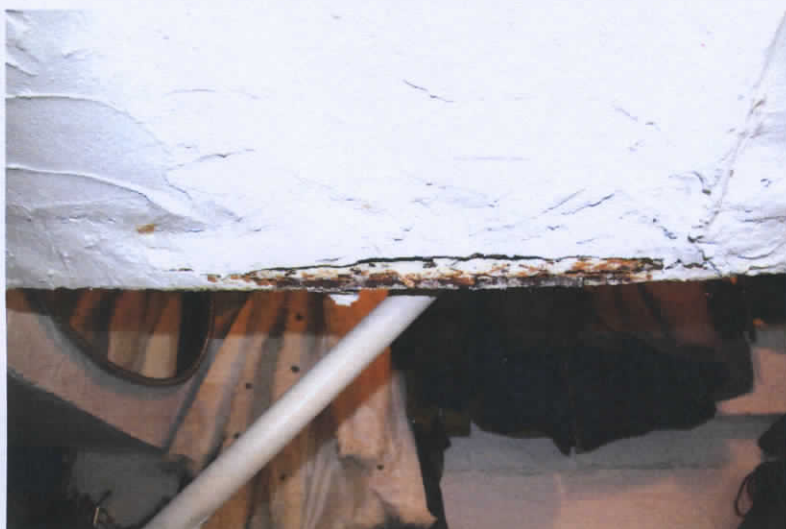
**Bild 11**

Feuchtigkeitsschaden, Putzablösung, Rost

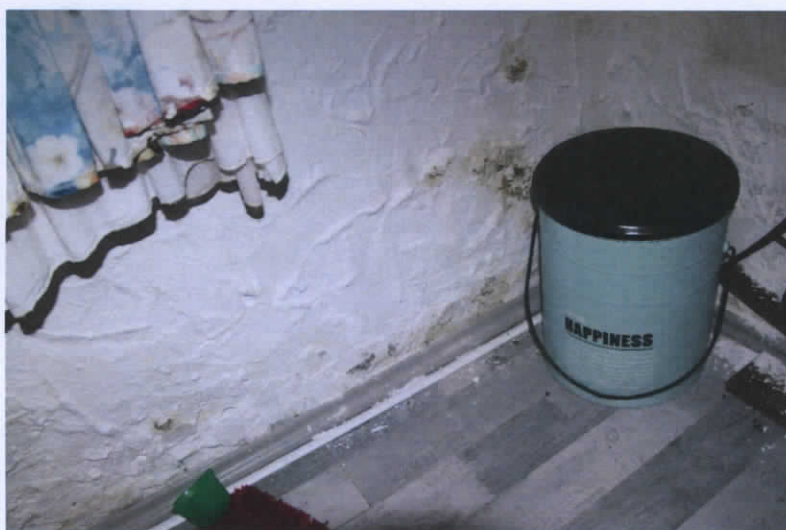
**Bild 12**

Wie vor

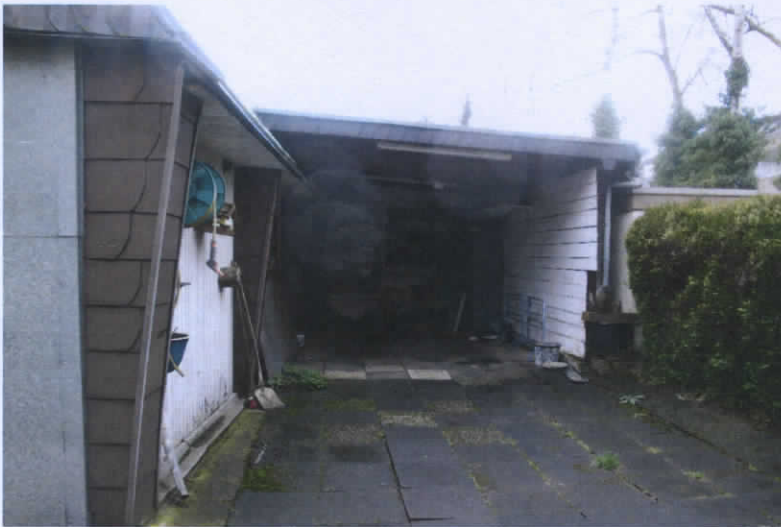
**Bild 19**

Carport  
deutliche Verwerfungen des Pflasters
