X. Fotos

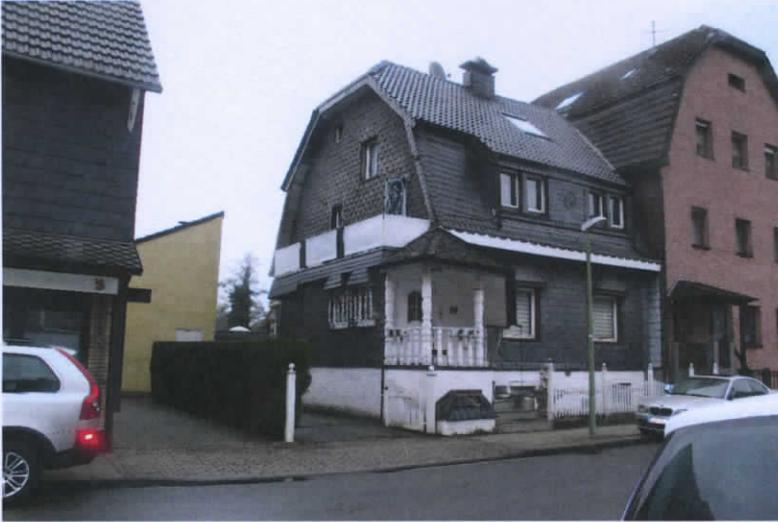
Bild 1
Straßenansicht

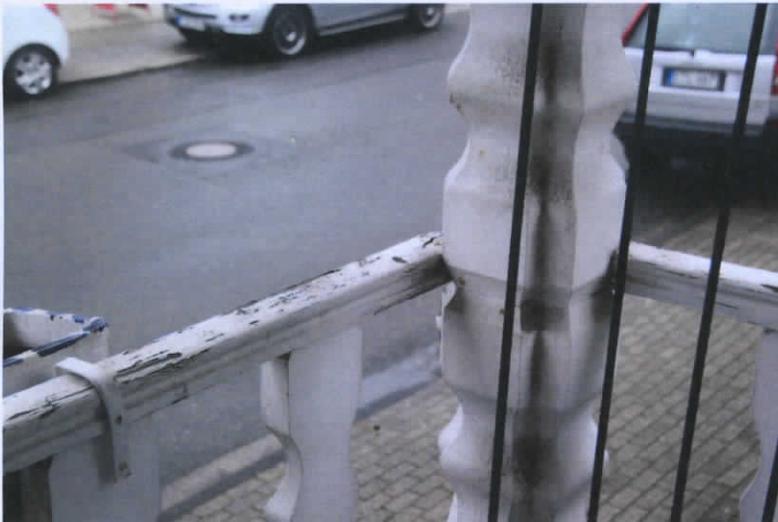
Bild 2
Holzbrüstung des Eingangspodestes

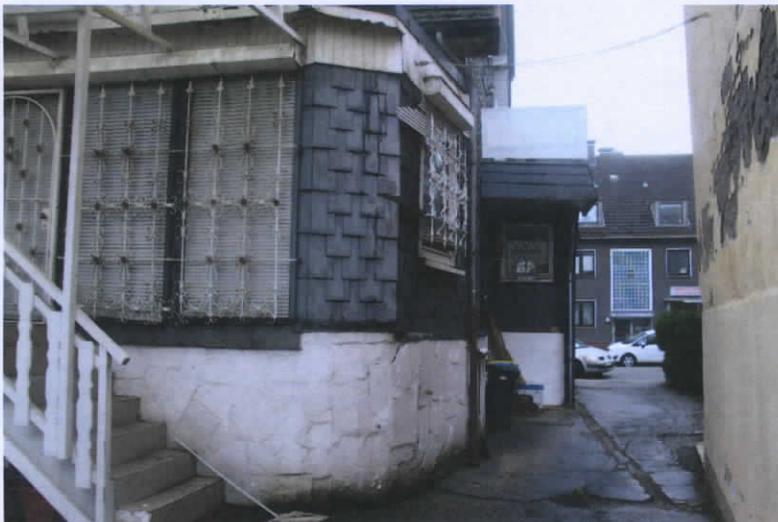
Bild 3
Hofzufahrt mit Blick Richtung
Haus-Horl-Straße

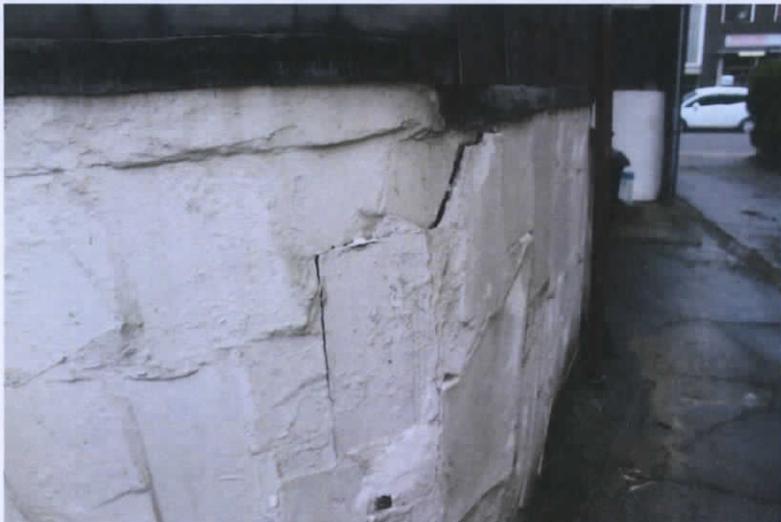
Bild 4

Putzablösung im Bereich der überbauten
Terrasse („Wintergarten“)

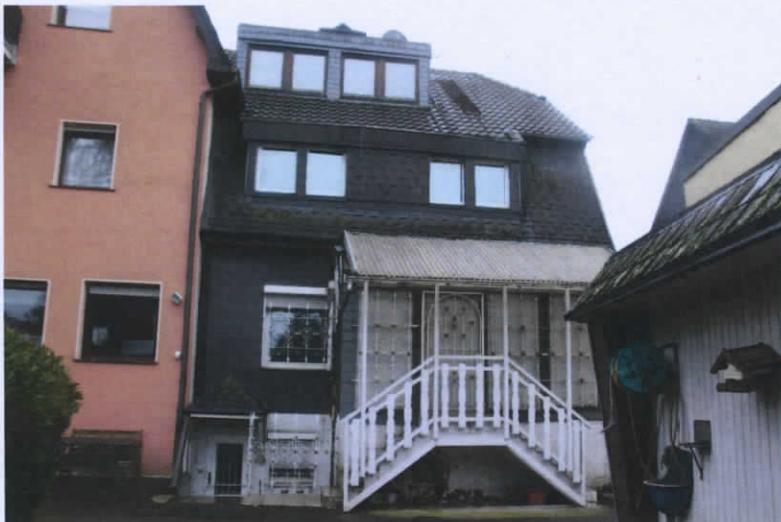
Bild 5

Hofansicht mit Blick auf die Dachgaube
in 2. Ebene und die überbaute Terrasse

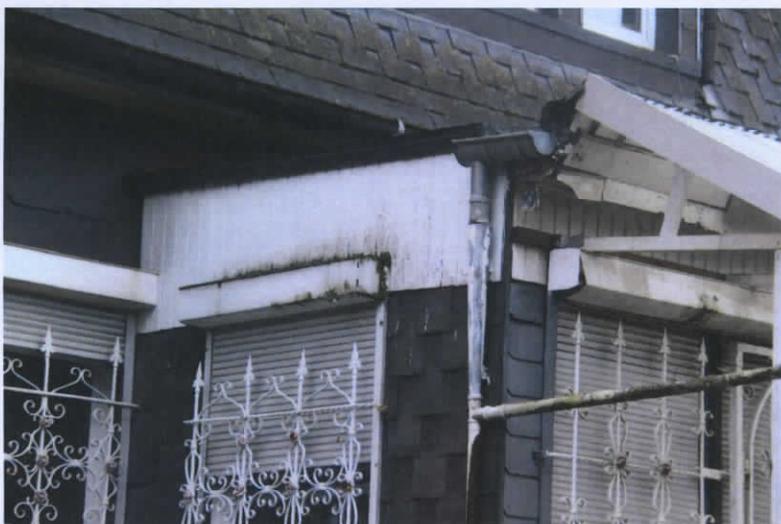
Bild 6

überbaute Terrasse, Anschluss an die
Fassade, Entwässerung

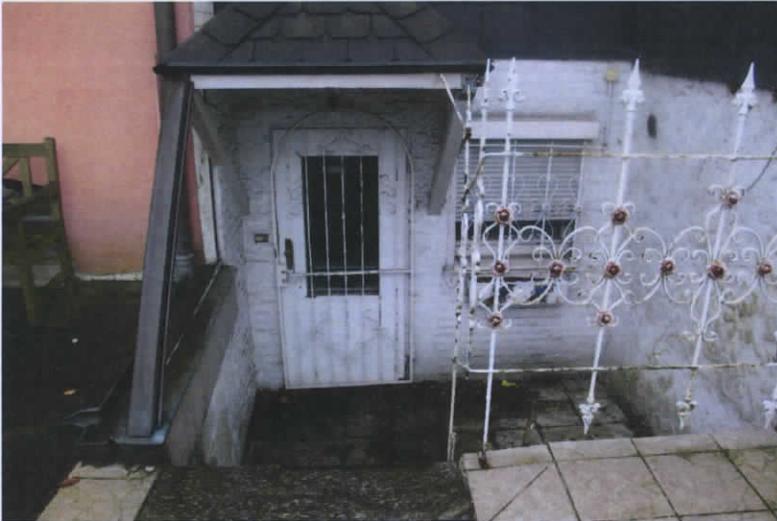
Bild 7

Kellerausgangstreppe, der Bereich des Kellers wird zum Stichtag als Partykeller genutzt

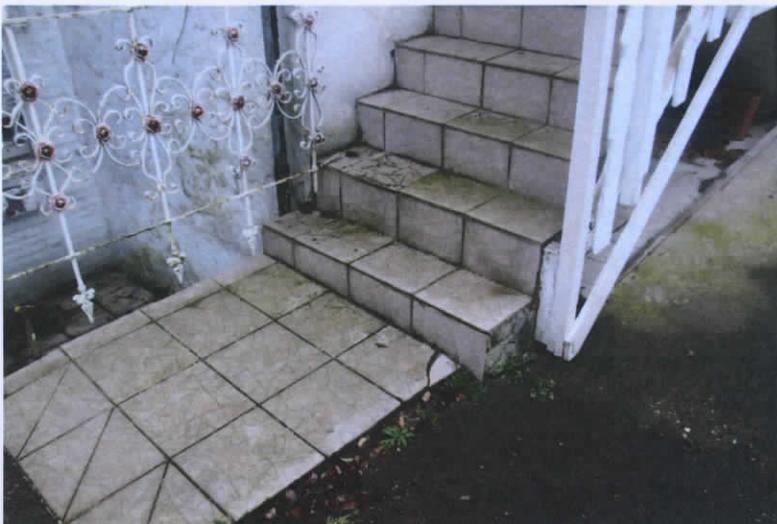
Bild 8

Treppe zur überbauten Terrasse, die Fliesen sind zum Teil gebrochen

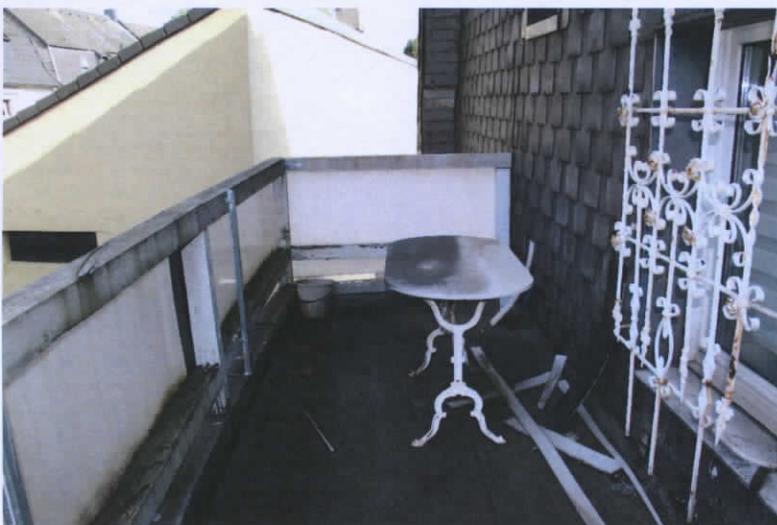
Bild 9

Balkon oberhalb des seitlichen Anbaus (Einagng)

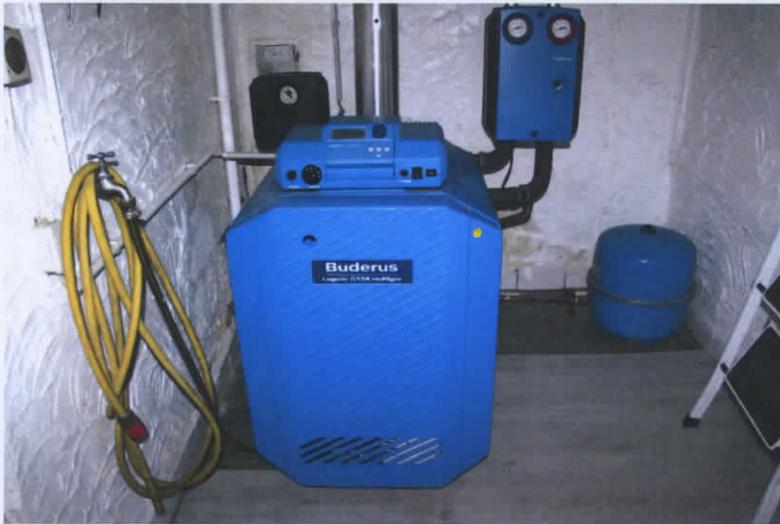
Bild 10
Gaszentralheizung
Feuchtigkeitsschaden im Wandbereich

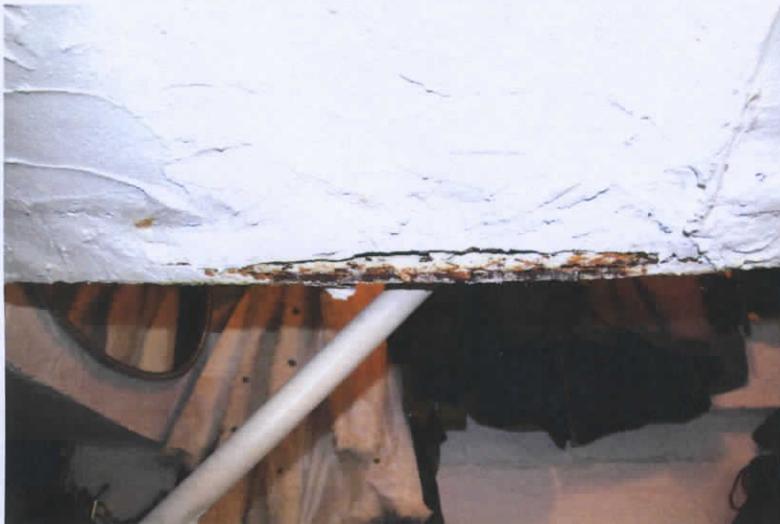
Bild 11
Feuchtigkeitsschaden, Putzablösung, Rost

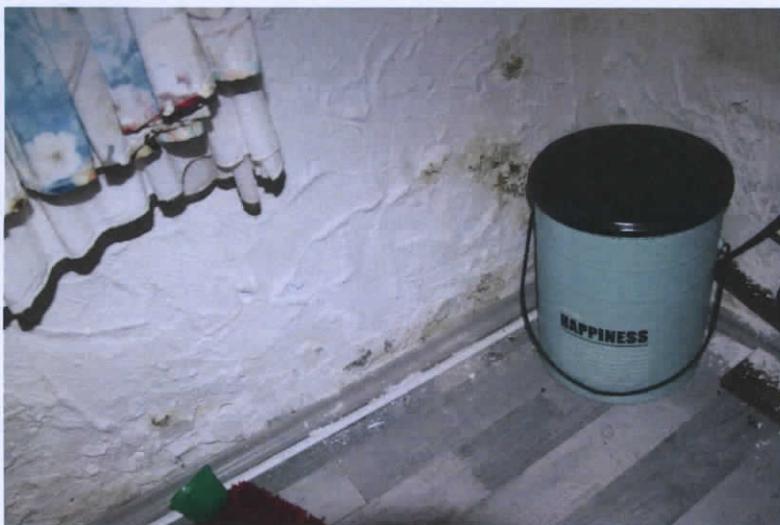
Bild 12
Wie vor

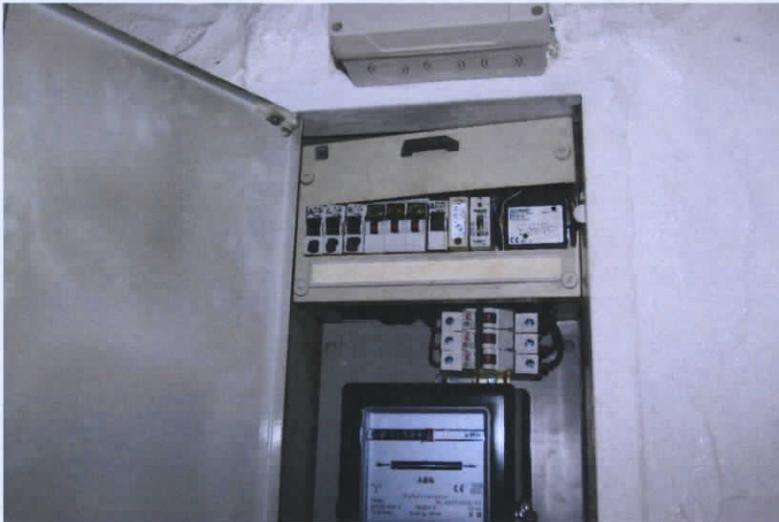
Bild 13
Elektronterverteilung

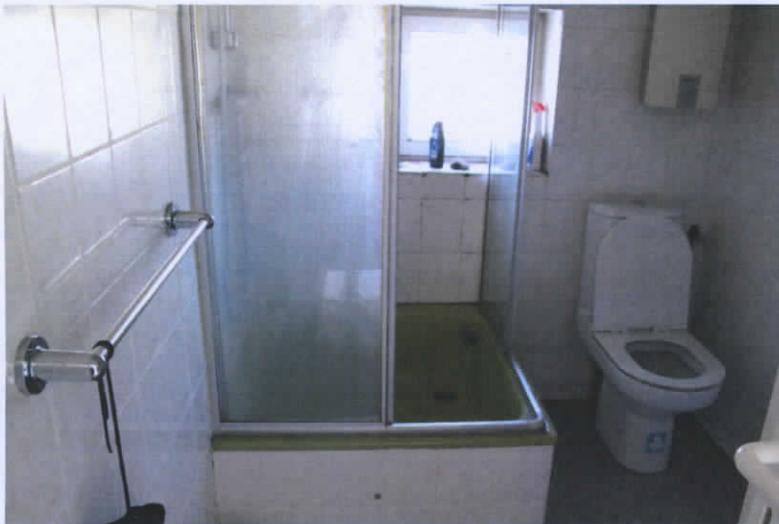
Bild 14
Bad Dachgeschoss

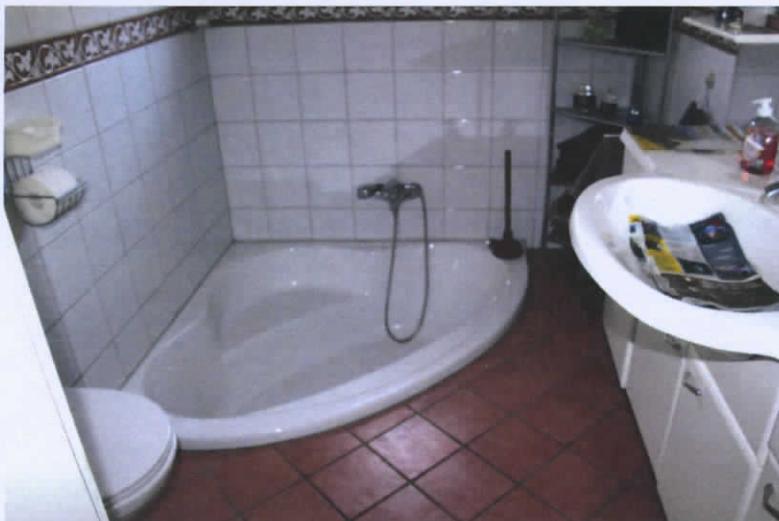
Bild 15
Bad Obergeschoss

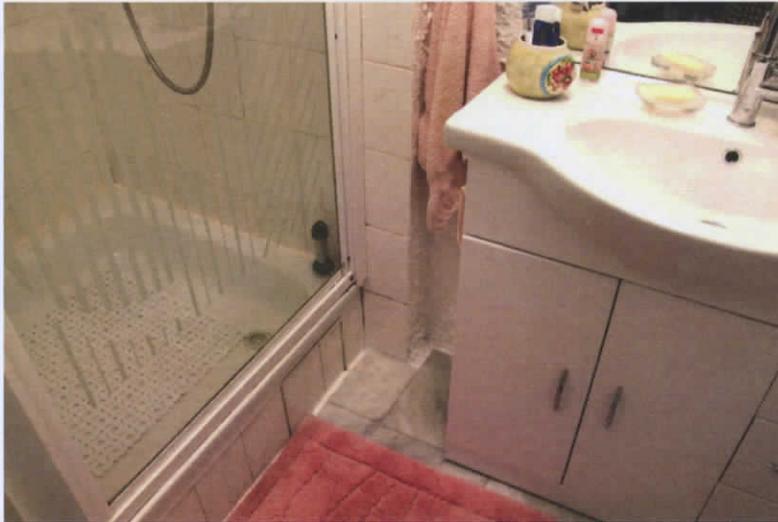
Bild 16
Dusche Erdgeschoss

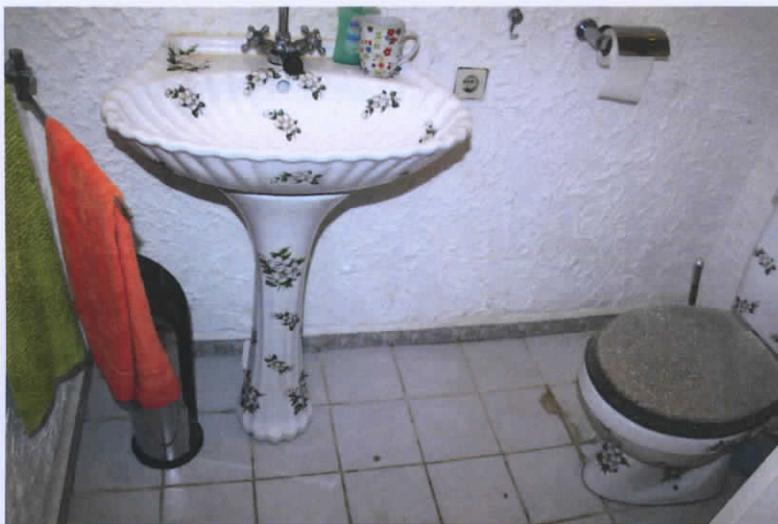
Bild 17
WC- Erdgeschoss

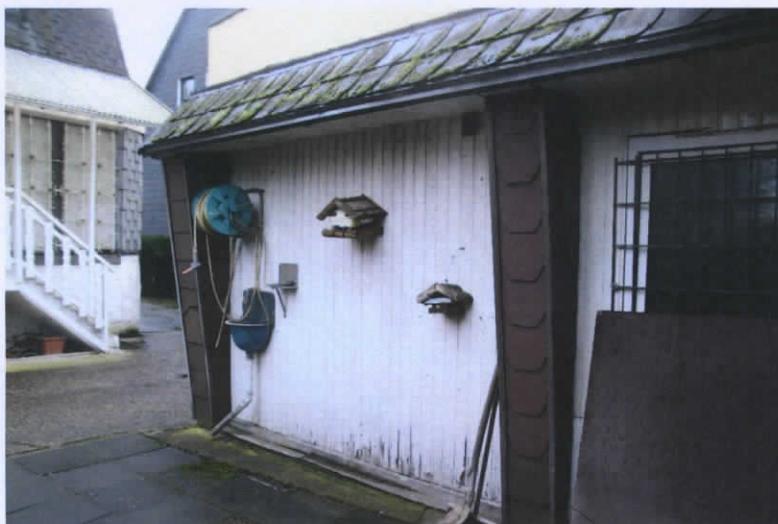
Bild 18
Seitenansicht Werkstatt/ Garage

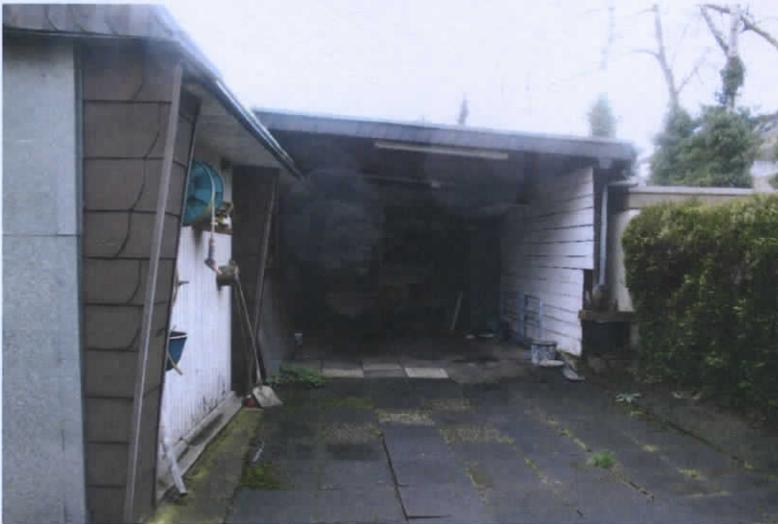
Bild 19

Carport
deutliche Verwerfungen des Pflasters

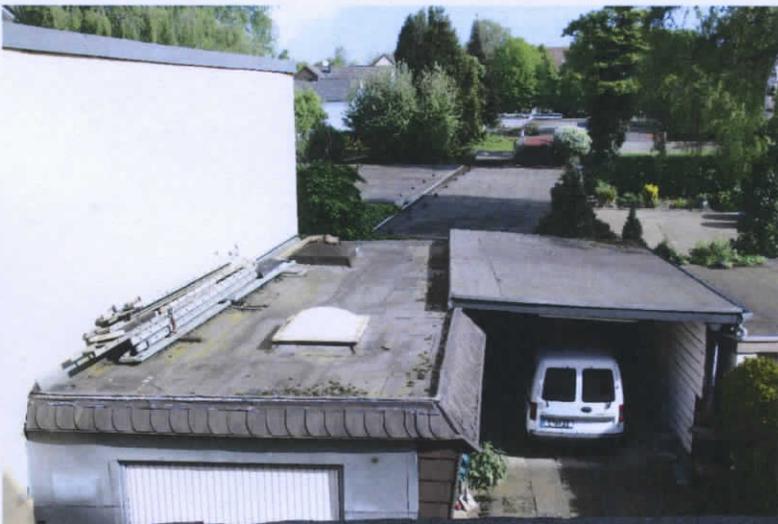
Bild 20

Dachaufsicht Nebengebäude

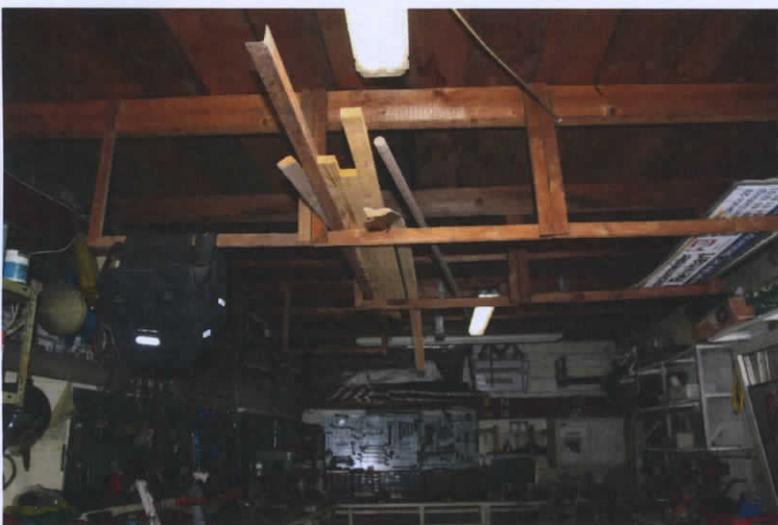
Bild 21

Lager
