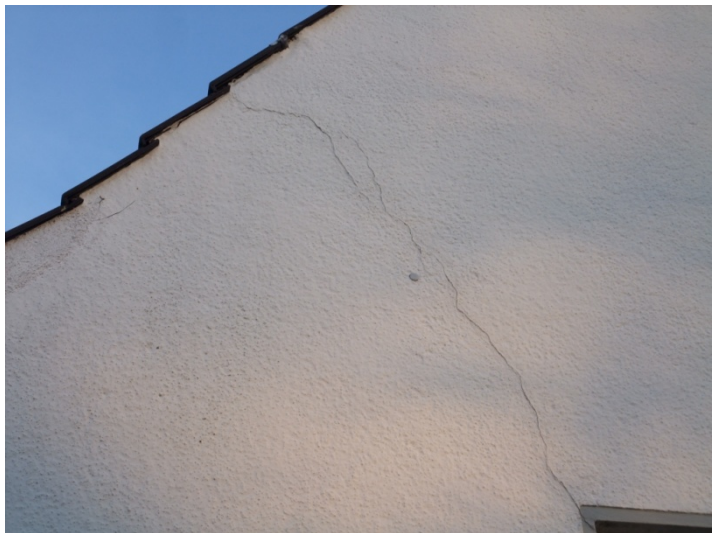
Rissbildungen an der Fassade

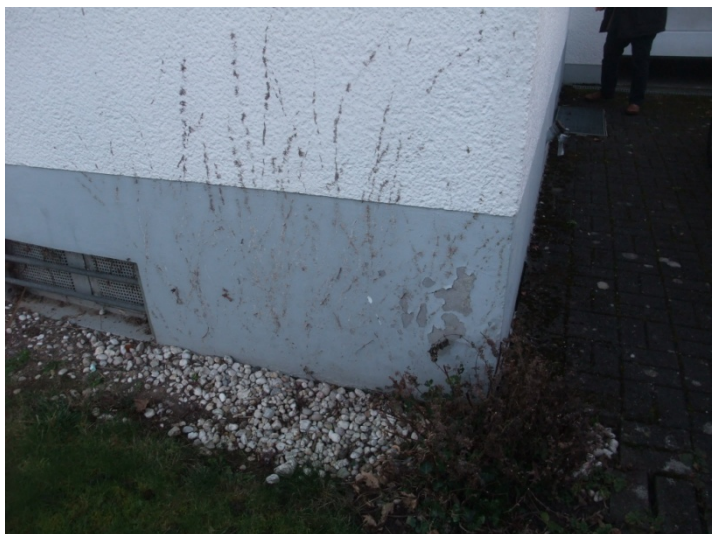
Fassadenverschmutzungen und -Putzabplatzungen
