Datum: 25. August 2022
Az.: **046 K 043-22**

GUTACHTEN

über den Verkehrswert (Marktwert)

im **Teileigentumsgrundbuch** von **Hamborn, Blatt 10435** eingetragenen **5,34/1.304,27 Miteigentumsanteils** an dem mit einem Wohn- und Geschäftshaus bebauten Grundstück Gemarkung Hamborn, Flur 210, Flurstück 228 in **47169 Duisburg, Kaiser-Wilhelm-Straße 270, 272**, Größe: 670 m², **verbunden mit dem Sondereigentum an der Garage im Aufteilungsplan jeweils mit Nr. 15 bezeichnet**. Sondernutzungsrechte: Es bestehen Sondernutzungsrechte an der Dachterrasse, im Aufteilungsplan rot umrandet dargestellt sowie an den im Aufteilungsplan mit den Nr'n 17, 18, 19, 20 gekennzeichneten PKW-Stellplätzen

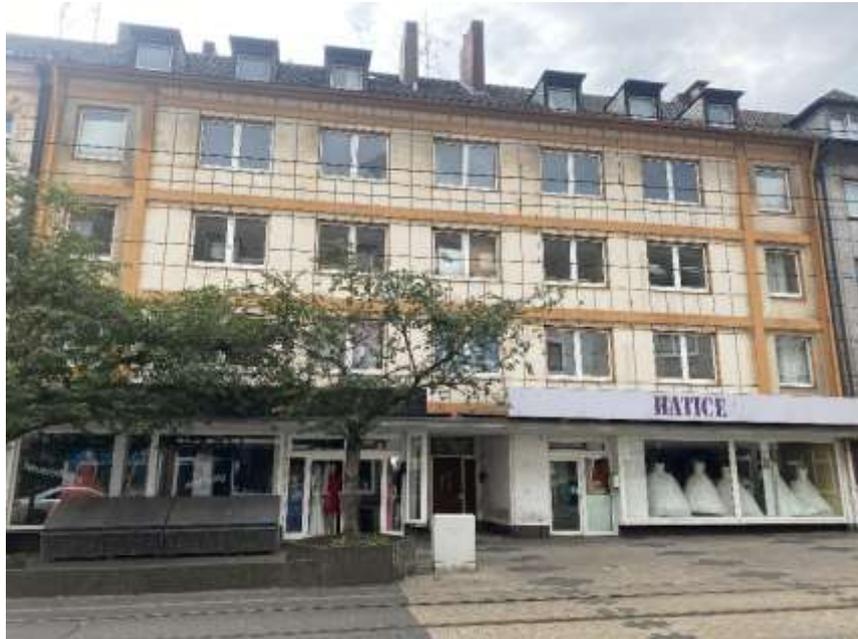
Bild 1: Straßenansicht

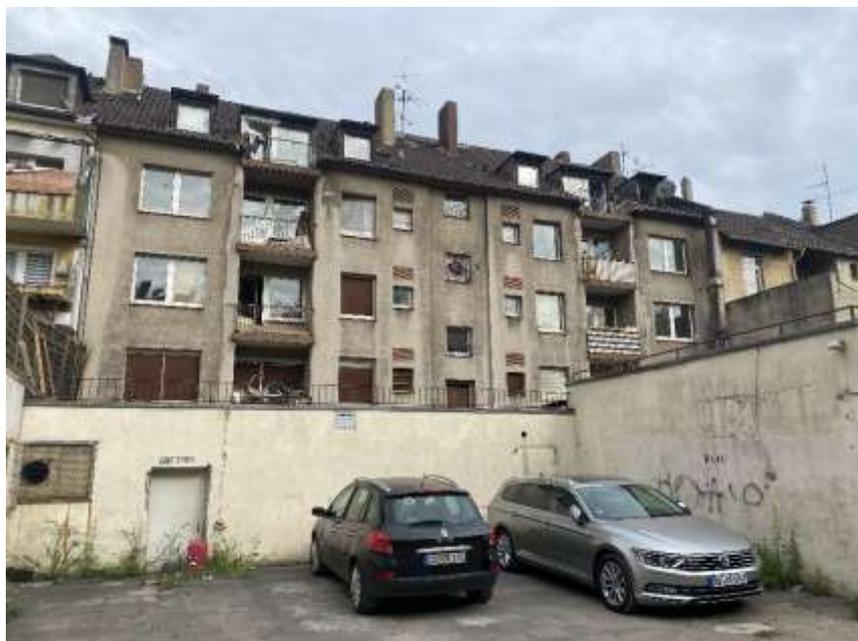
Bild 2: Rückansicht

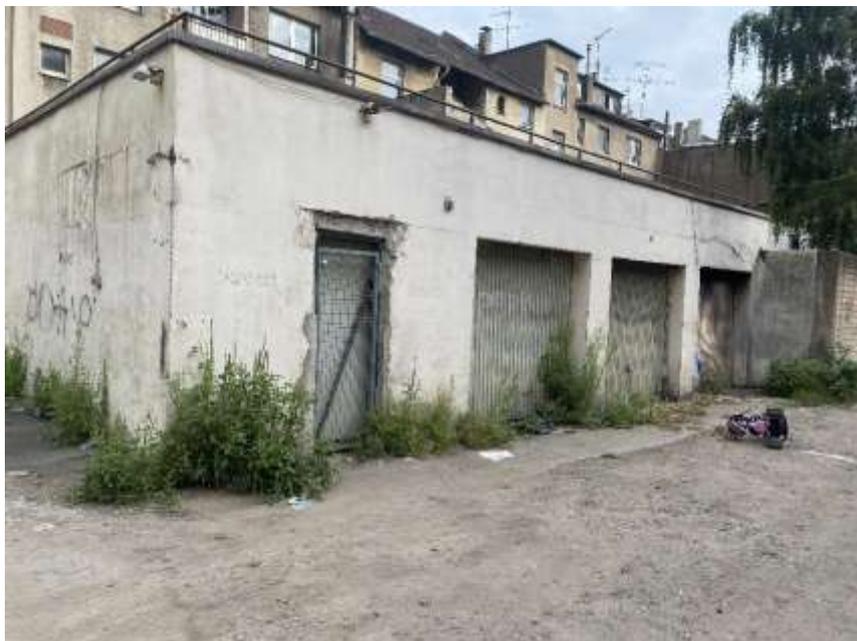
Bild 8: Garagen

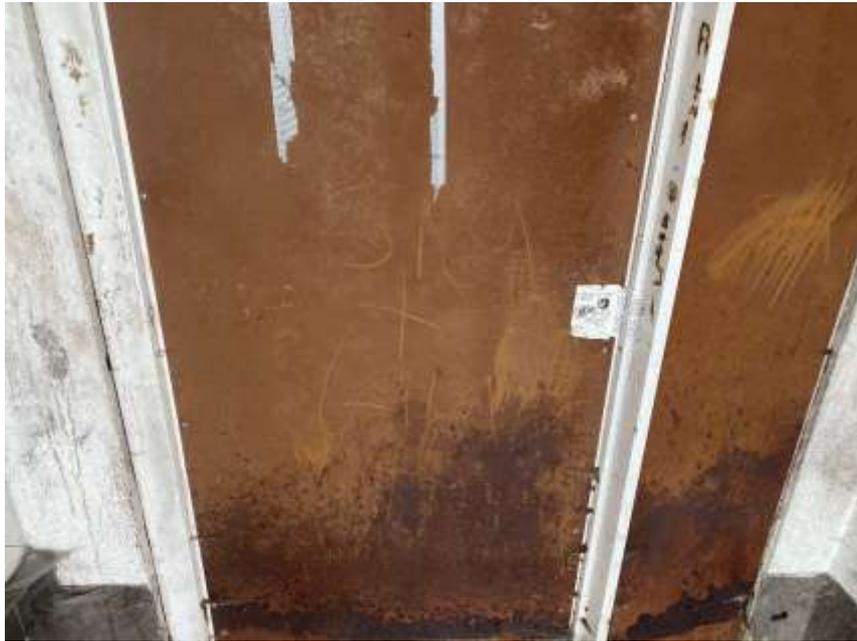
Im Jahr 2019 wurden durch die Stadt Duisburg (Task Force Problemimmobilien) die Gebäude verschlossen. Es wurden Nutzungsuntersagungen erlassen. Hiervon ausgenommen ist die Nutzung der beiden Ladenlokale im Erdgeschoss.

Bild 11: Versiegelte Bautür durch die Taskforce

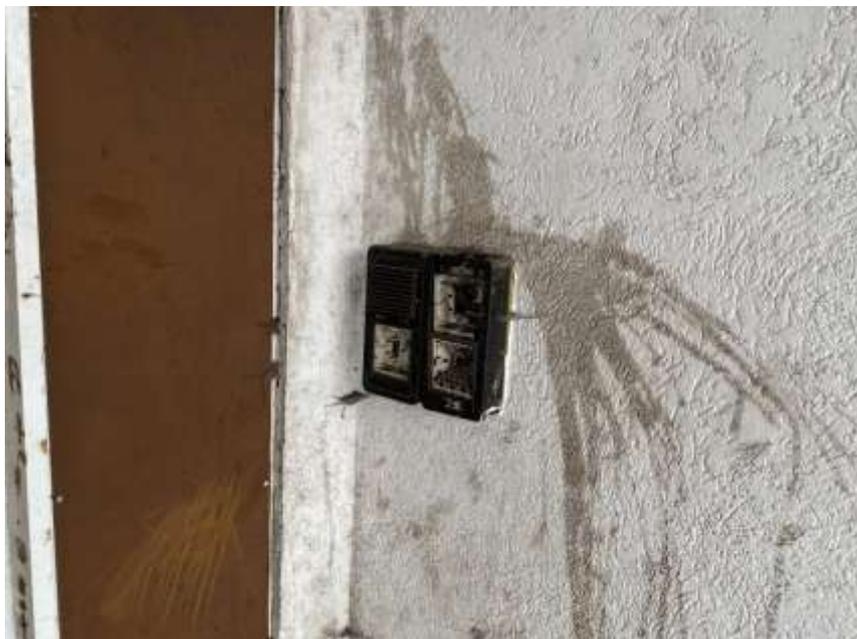
Bild 12: Beschädigte Klingelanlage
