Datum: 25. August 2022 Az.: **046 K 042-22**

GUTACHTEN

über den Verkehrswert (Marktwert)

im Teileigentumsgrundbuch von Hamborn, Blatt 10434 eingetragenen 5,32/1.304,27 Miteigentumsanteils an dem mit einem Wohn- und Geschäftshaus bebauten Grundstück Gemarkung Hamborn, Flur 210, Flurstück 228 in 47169 Duisburg, Kaiser-Wilhelm-Straße 270, 272, Größe: 670 m², verbunden mit dem Sondereigentum an der Garage im Aufteilungsplan jeweils mit Nr. 14 bezeichnet. Sondernutzungsrechte: Es bestehen Sondernutzungsrechte an der Dachterrasse, im Aufteilungsplan rot umrandet dargestellt sowie an den im Aufteilungsplan mit den Nr'n 17, 18, 19, 20 gekennzeichneten PKW-Stellplätzen

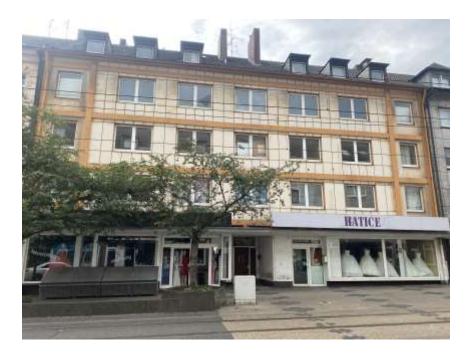
• Fassaden mit Anstrichschäden

Bild 1: Straßenansicht

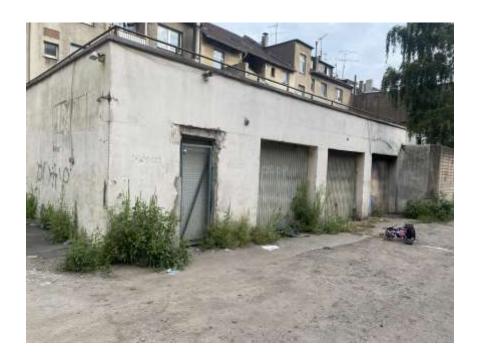
Garagen mit Putzschäden und Rissbildungen, stark vernach-

Bild 8: Garagen

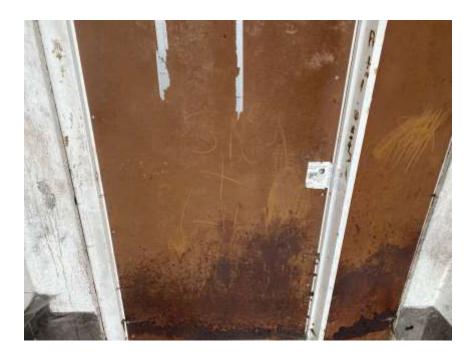
Bild 11: Versiegelte Bautür durch die Taskforce

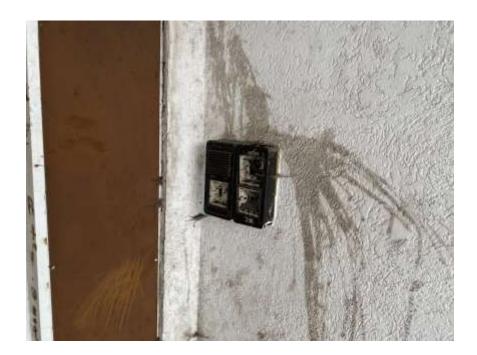
Bild 12: Beschädigte Klingelanlage
