Anlage 5: Fotos

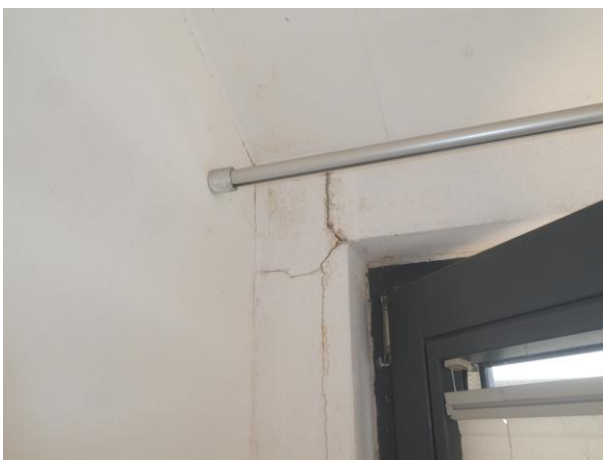
Schaden (Feuchtigkeit) in Einheit OG Ost im Bereich Schornstein-Außenwand

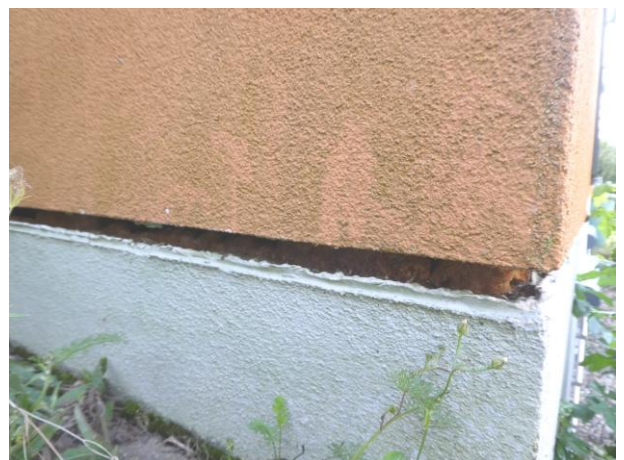
Offene Fuge in der Dämmebene am Übergangsbereich von aufstehender Außenwand und Sockel (Nordwestecke)
