Anlage: Fotodokumentation

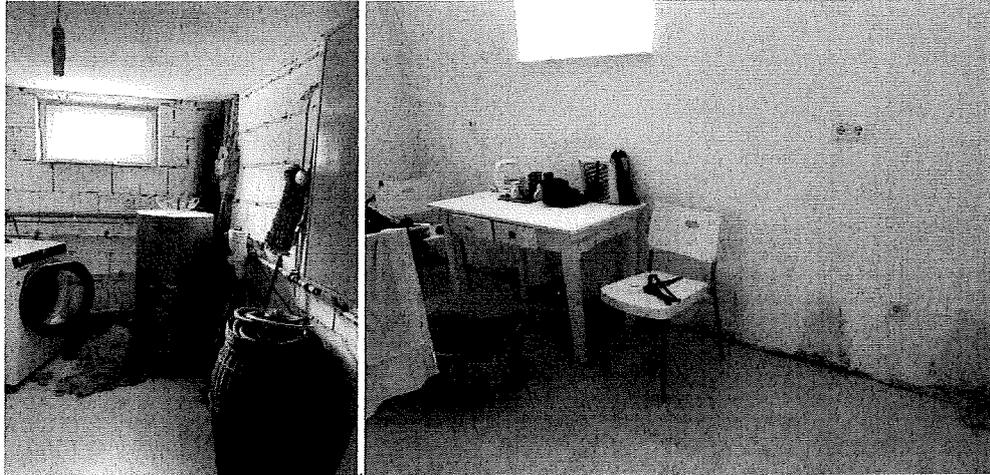
Untergeschoss mit umfangreicher Schimmelbildung, defekter Heizungsanlage

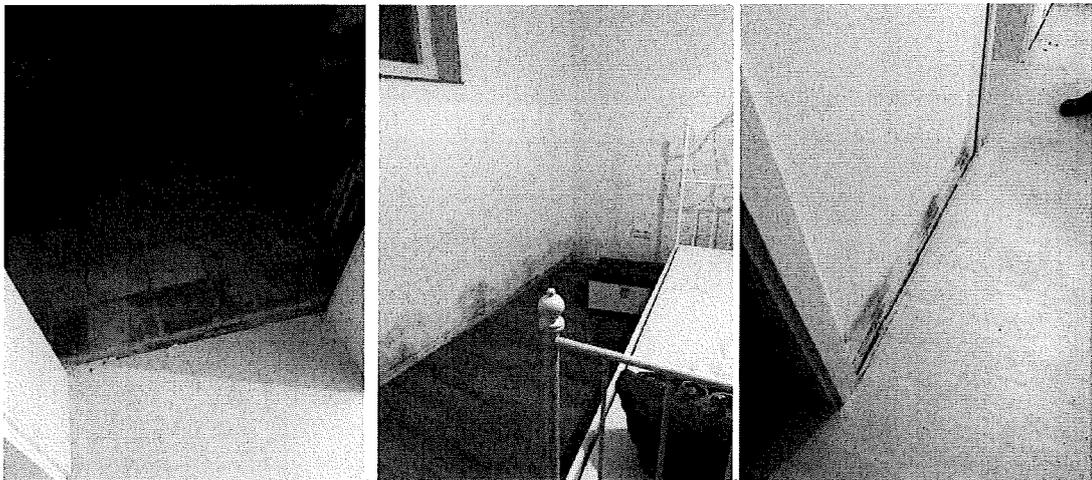
Schimmelbildung im Fußbodenbereich

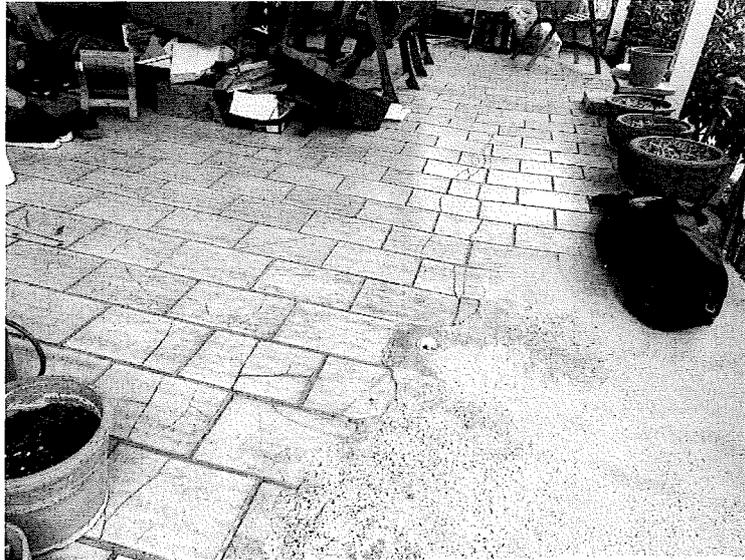
Setzungen und Rißbildungen im Terrassenbereich EG

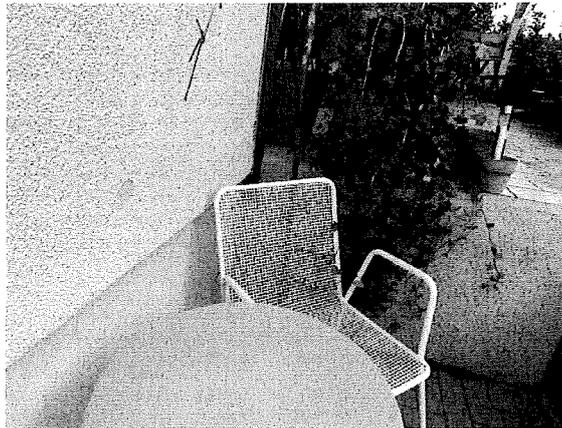
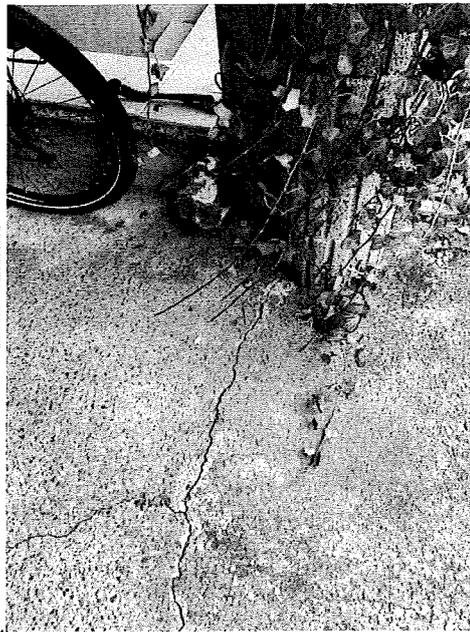
Fassadenschäden und Rißbildungen im Bodenbereich EG
