Dipl.-Ing. agr. Wilhelm Otten

Von der Ingenieurkammer-Bau NW öffentlich bestellter und vereidigter
Sachverständiger für die Bewertung
von bebauten und unbebauten Grundstücken

Gutachten

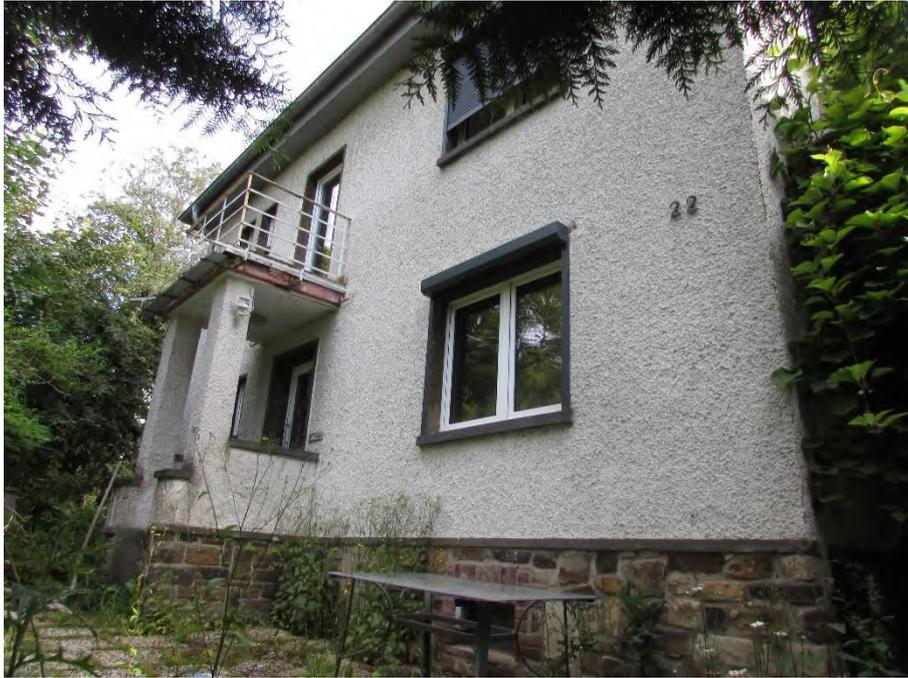
Foto 1: Wohnhaus, Vorderansicht

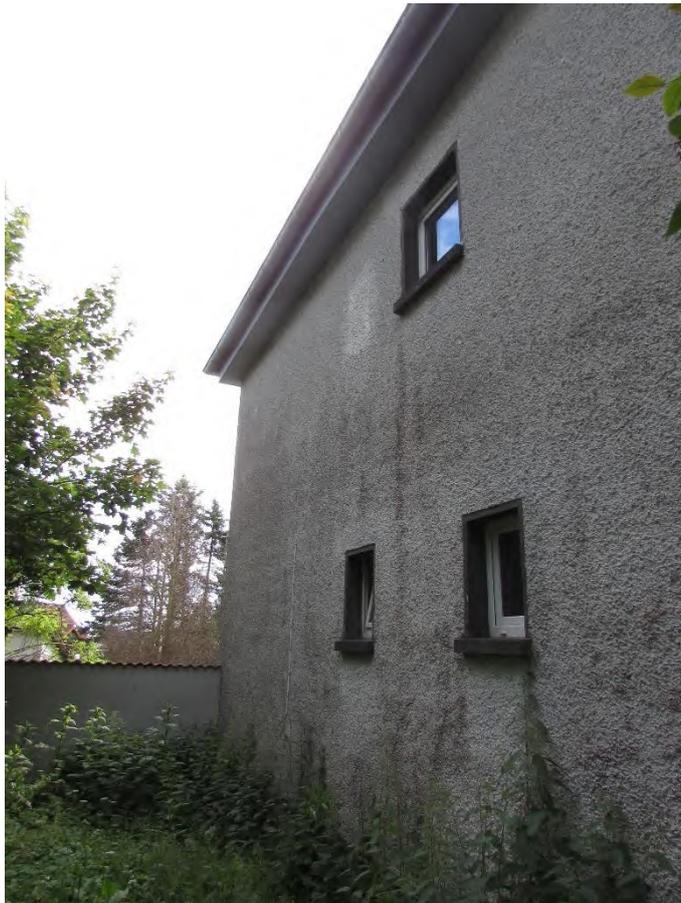
Foto 2: Wohnhaus, Seitenansicht

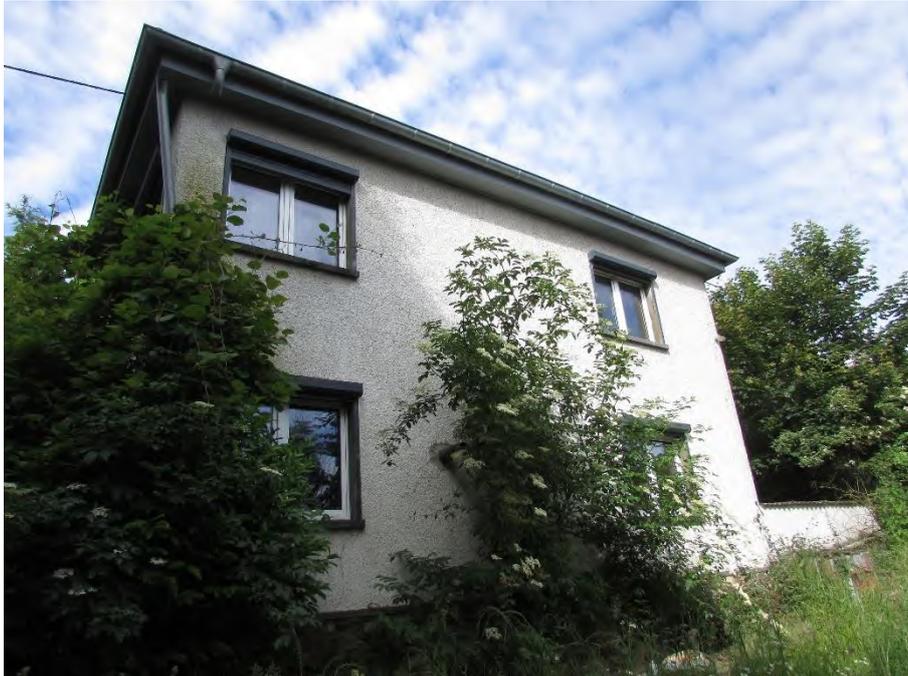
Foto 3: Wohnhaus, Rückansicht

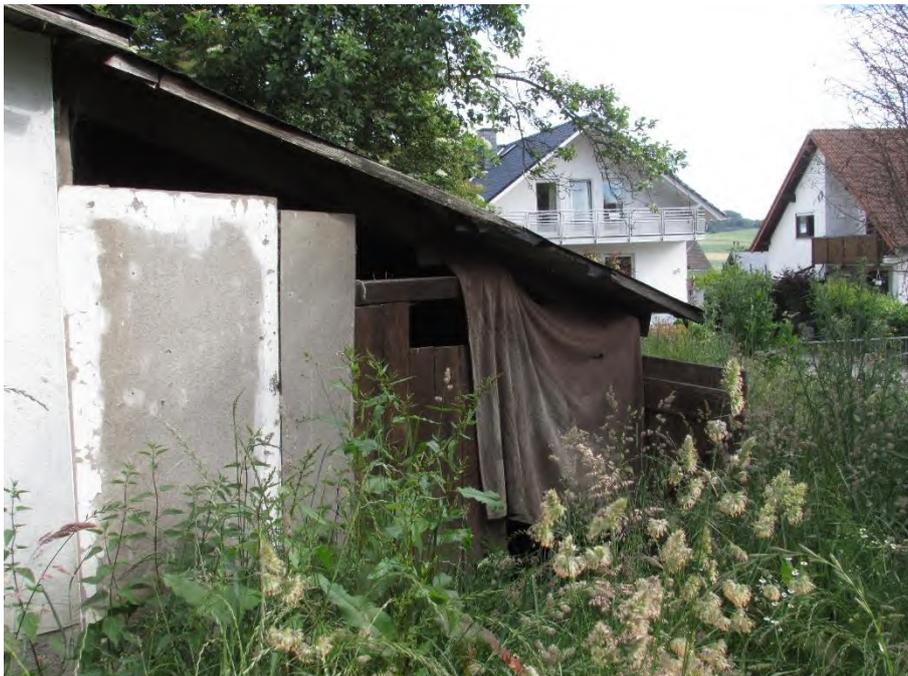
Foto 4: Holzunterstand

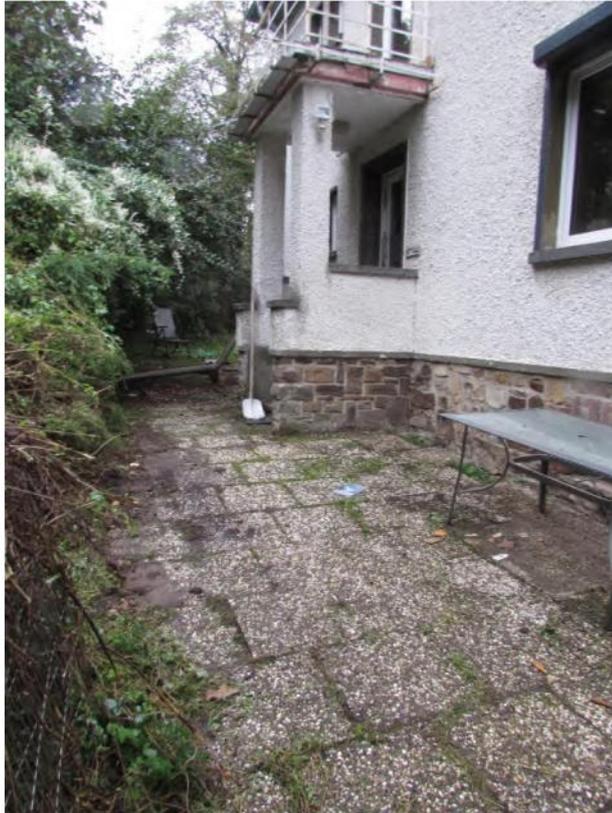
Foto 5: Wohnhaus, Zugang/Freisitz

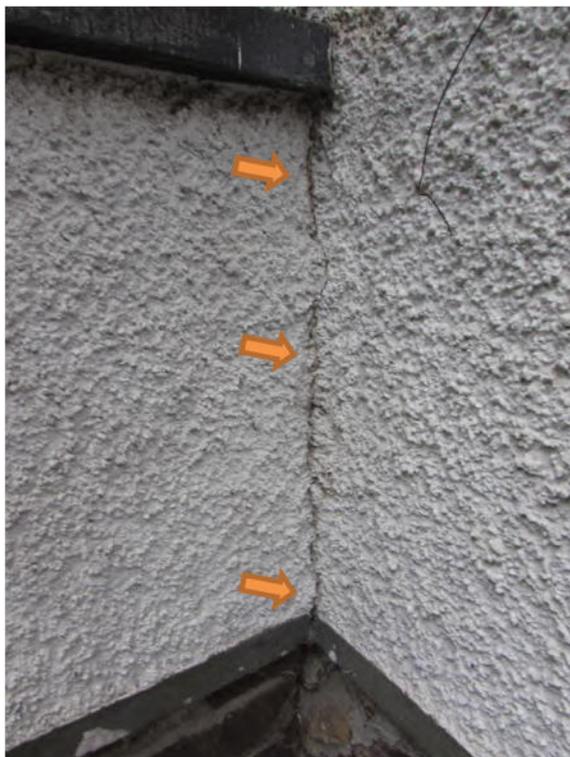
Foto 6: Wohnhaus, Hauseingangspodest, Risse im Wandanschlussbereich

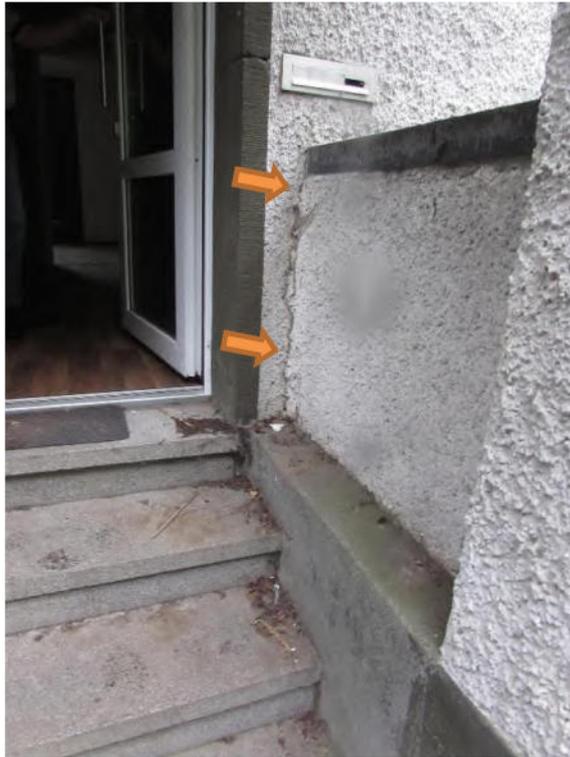
Foto 7: Wohnhaus, Hauseingangspodest, Risse im Wandanschlussbereich

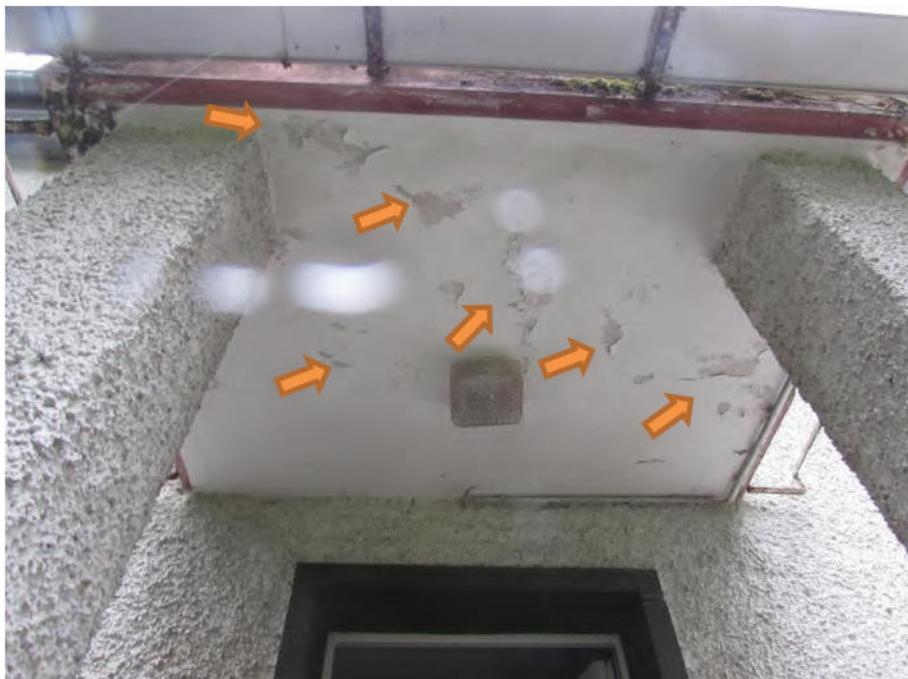
Foto 8: Wohnhaus, Dachterrasse/Balkon, Feuchtigkeit an der Untersicht der auskragenden Betonplatte

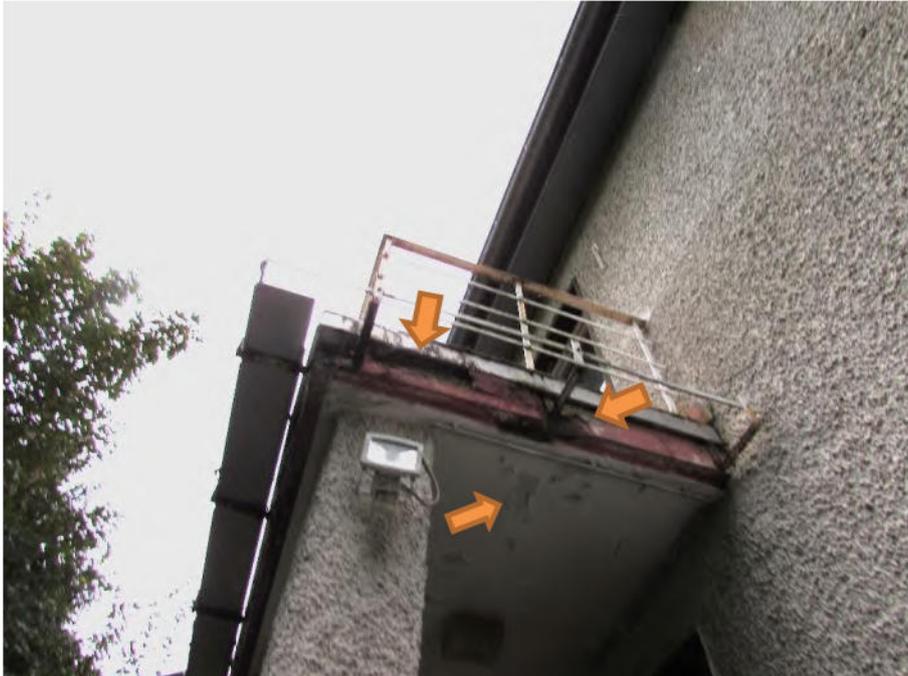
Foto 9: Wohnhaus, Dachterrasse/Balkon, Schäden und Feuchtigkeit an der auskragenden Betonplatte

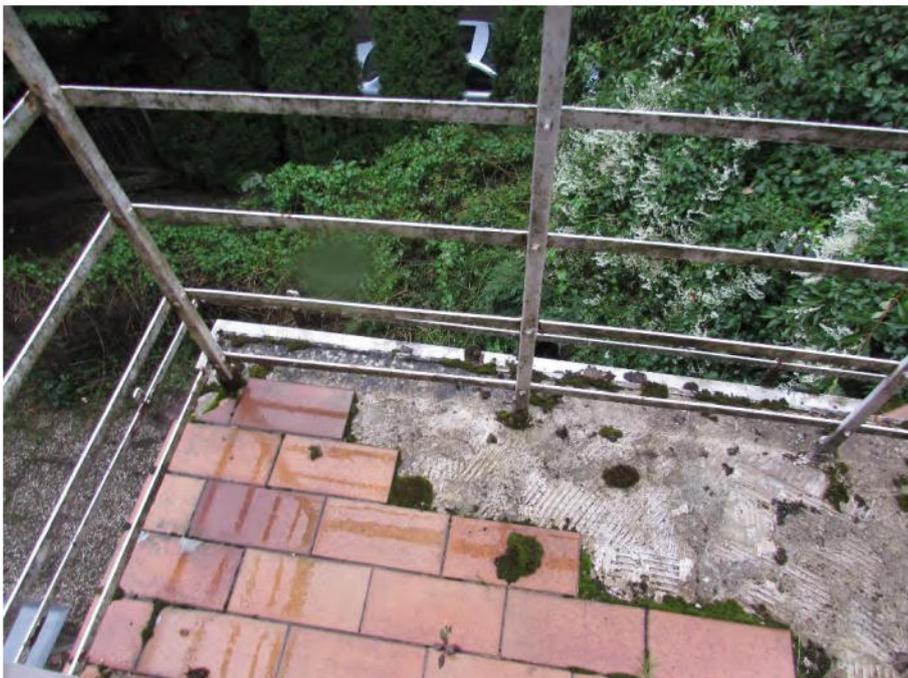
Foto 10: Wohnhaus, Obergeschoss, Dachterrasse/Balkon, beschädigte Fliesen, korrodiertes Metallgeländer

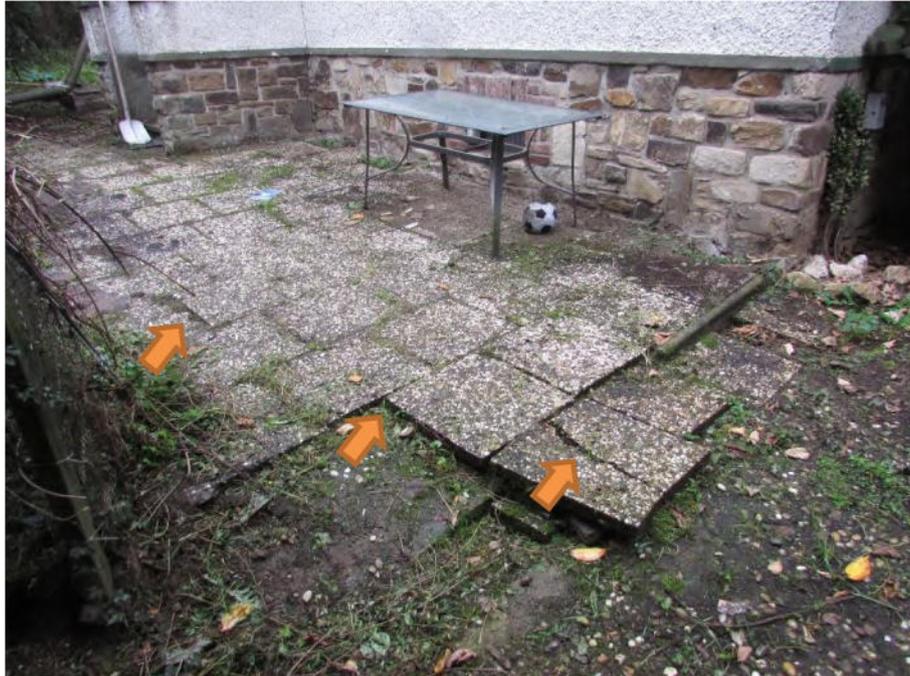
Foto 11: Wohnhaus, Freisitz/Zugang, beschädigte und abgesetzte Waschbetonplatten

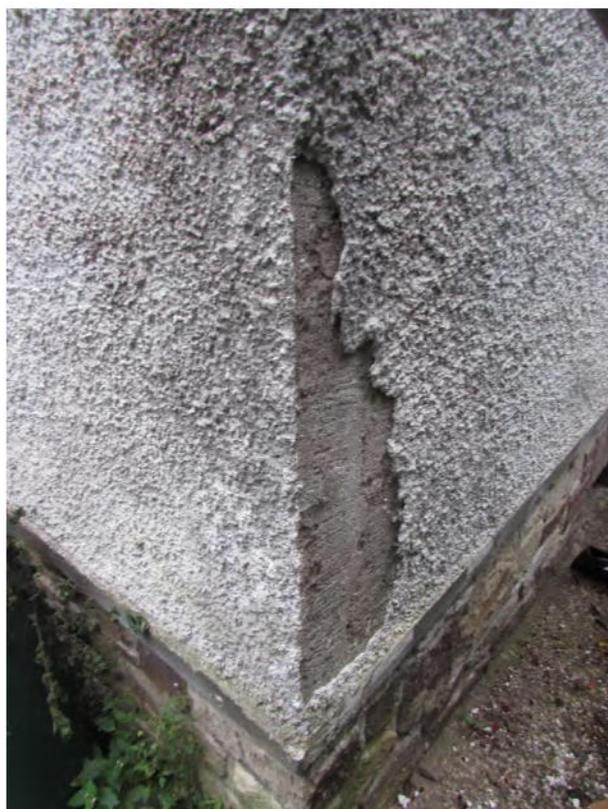
Foto 12: Wohnhaus, beschädigte Fassade

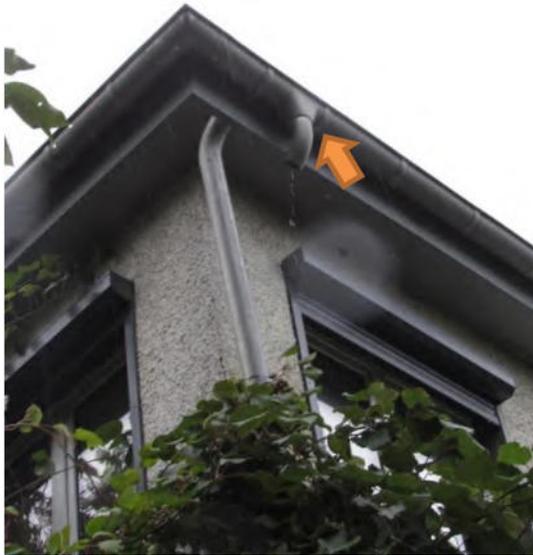
Foto 13: Wohnhaus, Bewuchs, beschädigte Dachentwässerung

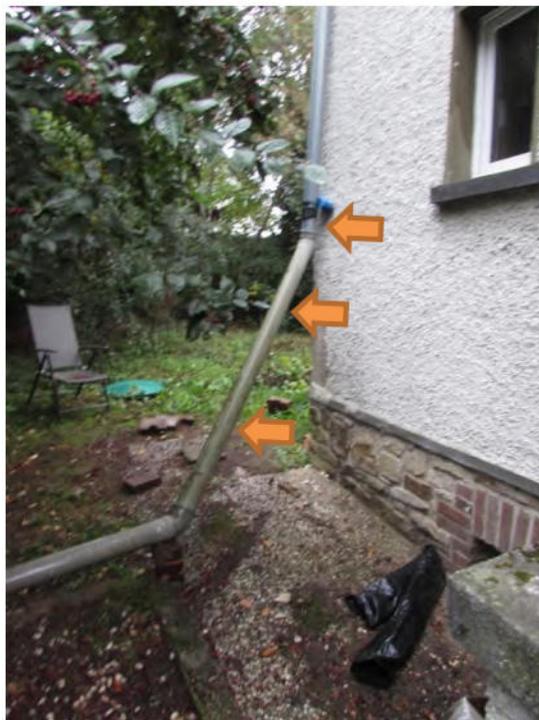
Foto 14: Wohnhaus, beschädigte Fassade, nicht ordnungsgemäß angeschlossene Dachentwässerung

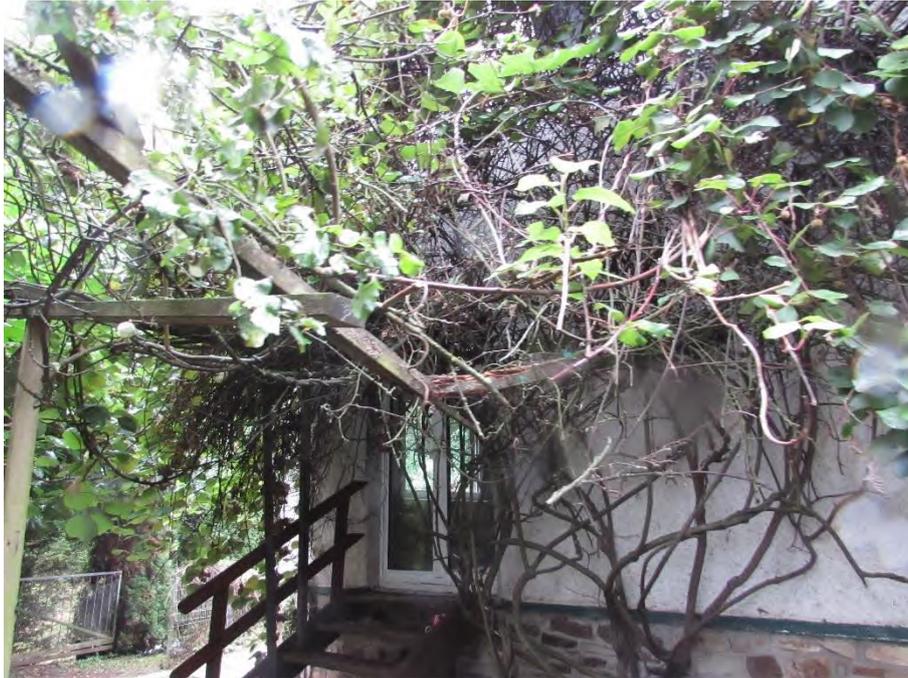
Foto 15: Wohnhaus, morsche Holzpergola und verwitterte Gartenzugangstreppe, Bewuchs

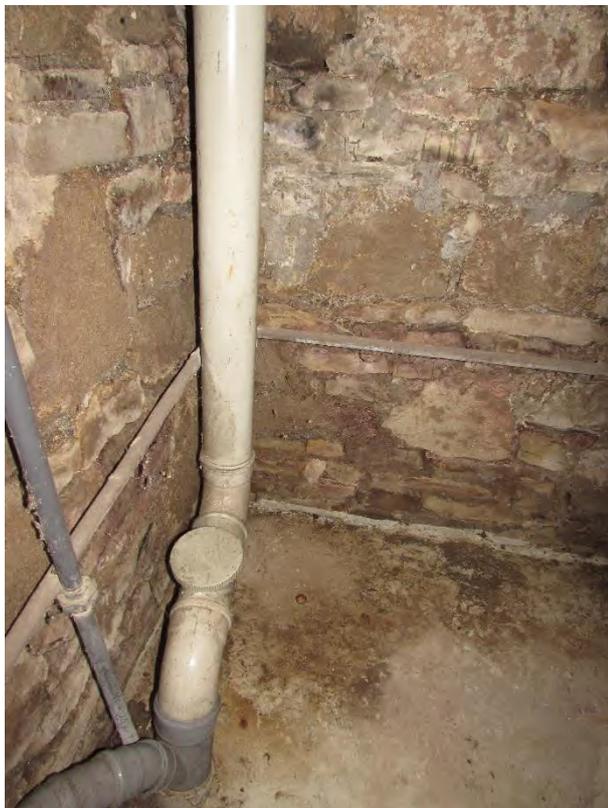
Foto 16: Wohnhaus, Feuchtigkeit im Boden und Wandbereich, ausgedetete Verfugung des Mauerwerks

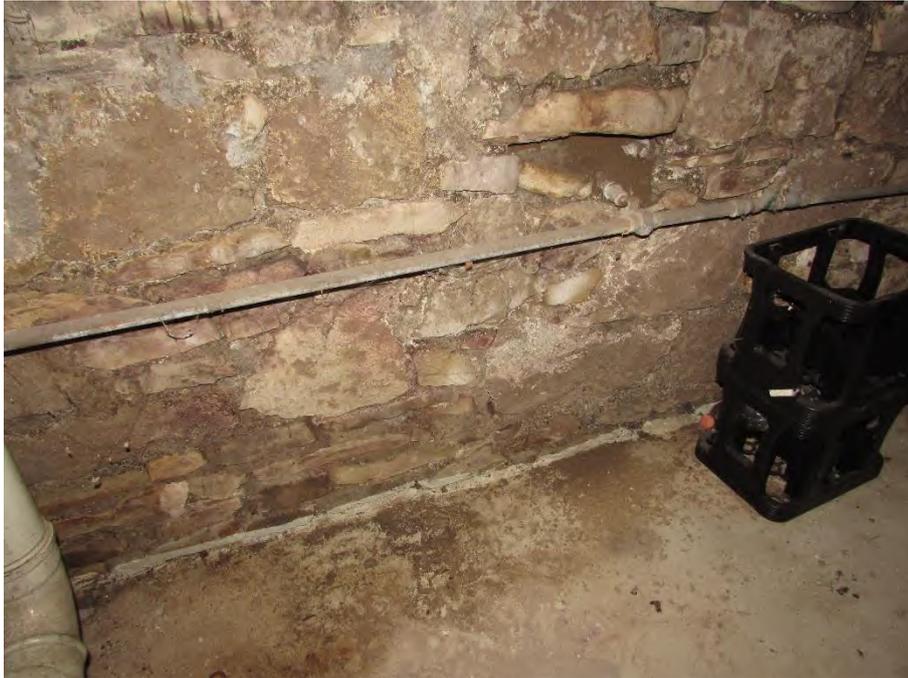
Foto 17: Wohnhaus, Feuchtigkeit im Boden und Wandbereich, ausgesandete Verfugung des Mauerwerks

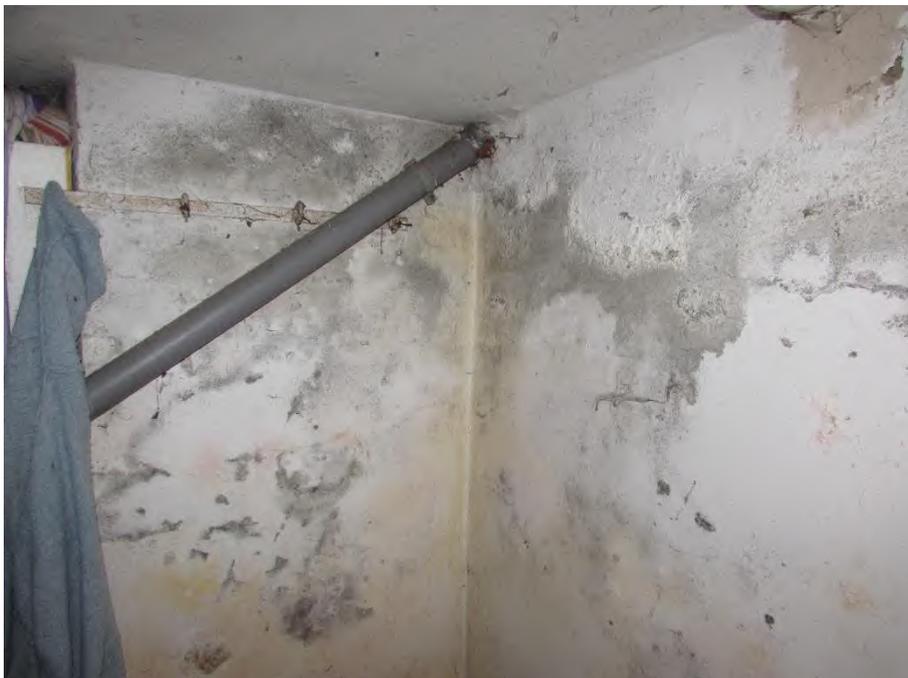
Foto 18: Wohnhaus, Kellergeschoss, Feuchtigkeit und Beschädigungen im Wandbereich

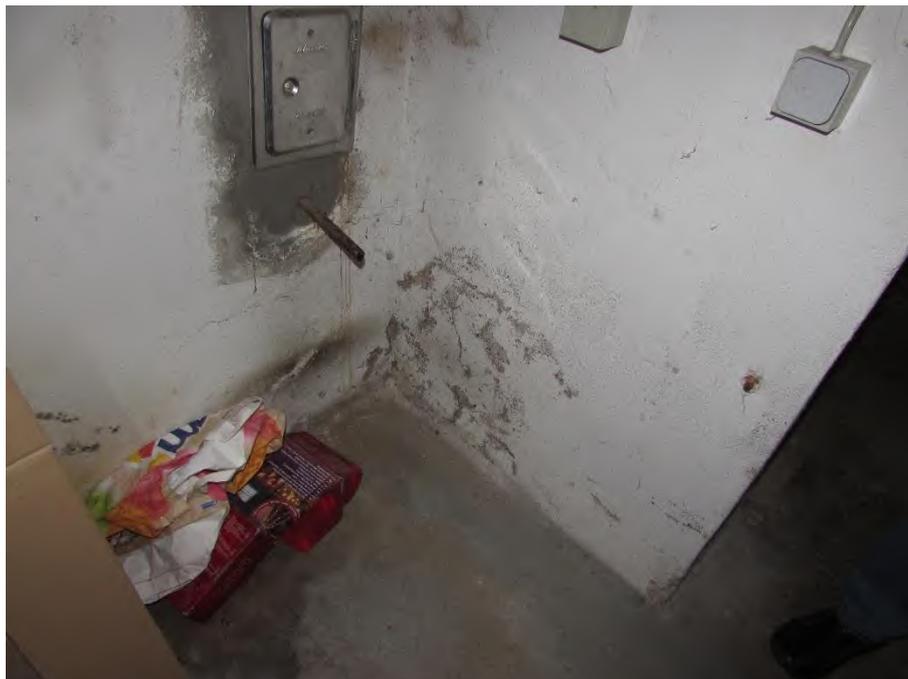
Foto 19: Wohnhaus, Kellergeschoss, Feuchtigkeit im Boden- und Wandbereich

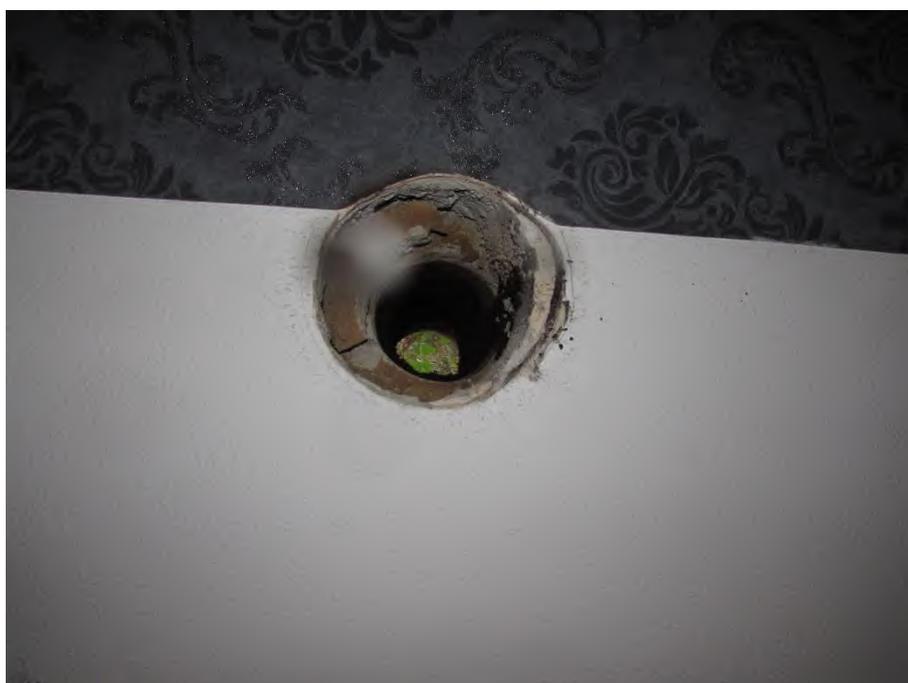
Foto 20: Wohnhaus, Erdgeschoss, Wohn-/Esszimmer, Kernbohrung für Festbrennstoffofen, fehlender Außenkaminzug

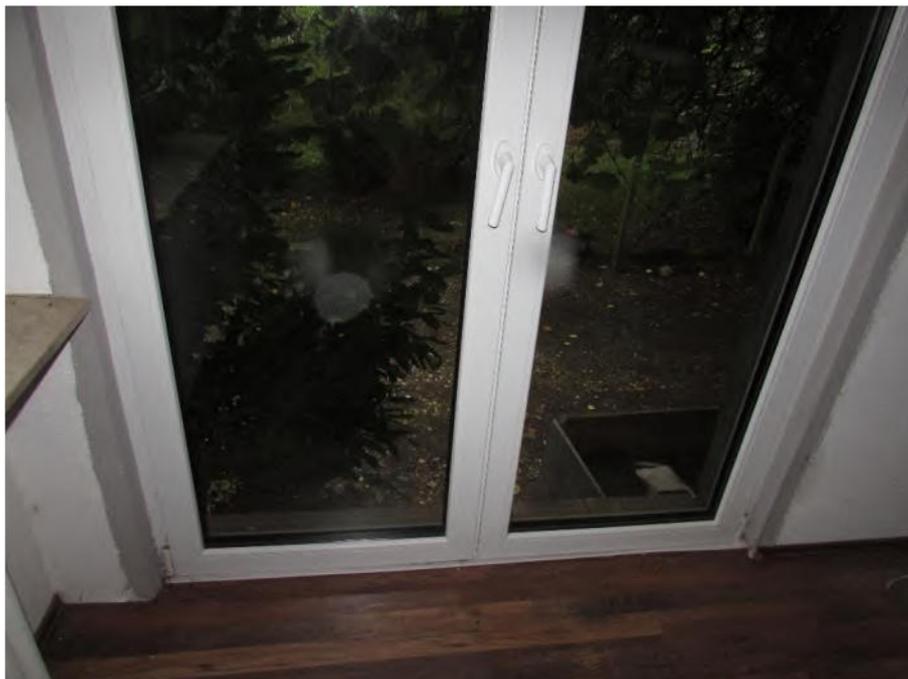
Foto 21: Wohnhaus, Erdgeschoss, Wohn-/Esszimmer, fehlende Gartenzugangstreppe, fehlende Sockelleisten

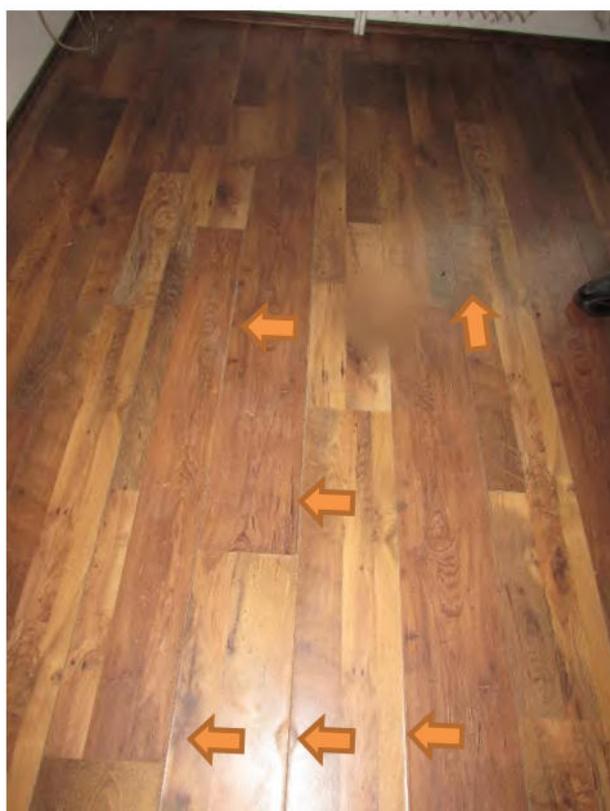
Foto 22: Wohnhaus, Erdgeschoss, Wohn-/Esszimmer, aufgequollener Laminatbodenbelag, Gebrauchsspuren (exemplarisch)

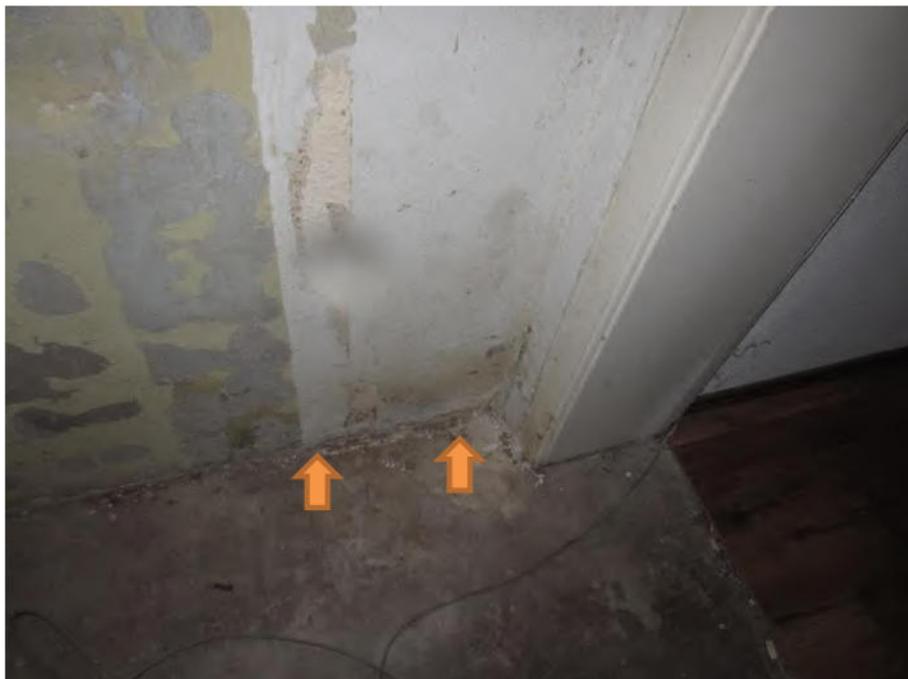
Foto 23: Wohnhaus, Erdgeschoss, Abstellraum, fehlender Bodenbelag, Feuchtigkeit und Beschädigungen im Wandbereich

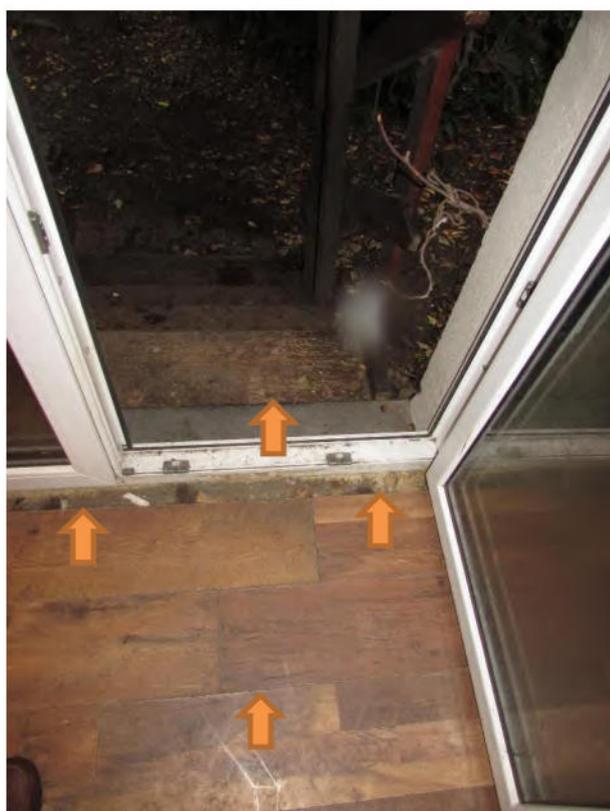
Foto 24: Wohnhaus, Erdgeschoss, Küche, aufgequollener, nicht ordnungsgemäß verlegter Laminatbodenbelag, verwitterte Gartenzugangstreppe

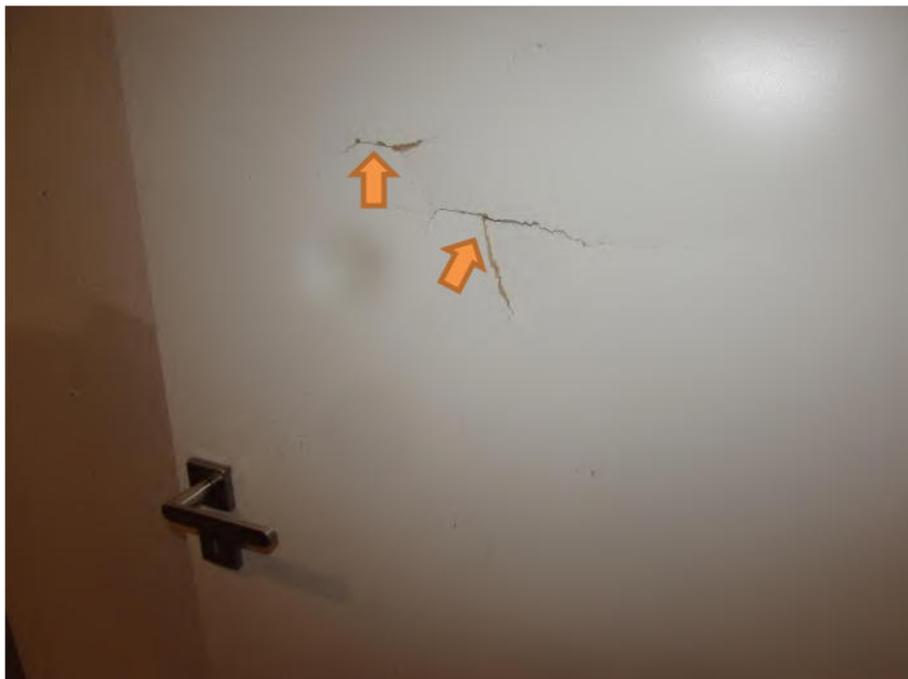
Foto 25: Wohnhaus, Erdgeschoss, Küche, beschädigtes Türblatt (exemplarisch)

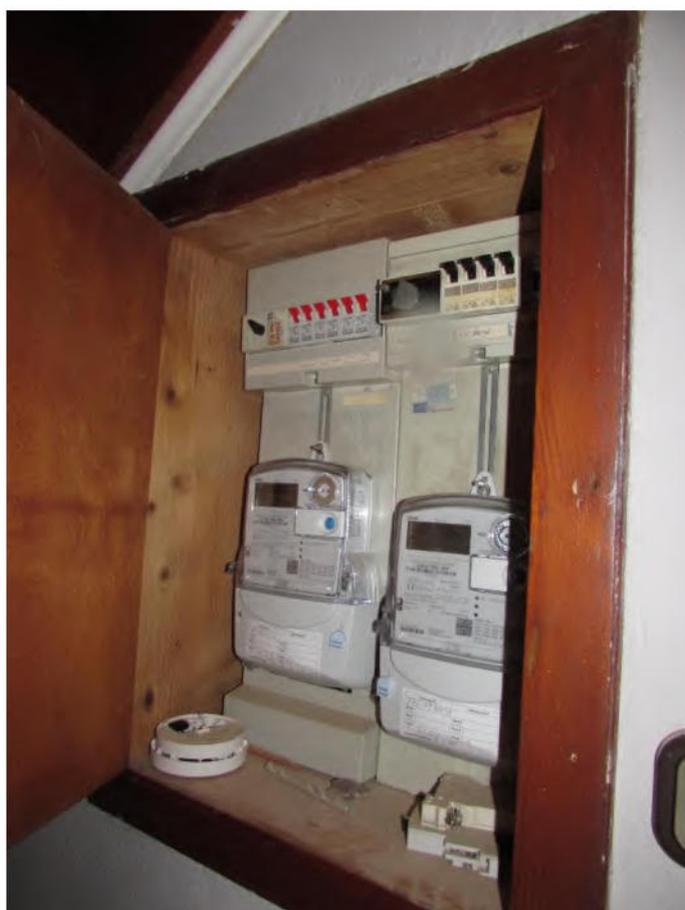
Foto 26: Wohnhaus, Obergeschoss, überalterter Elektroverteilerkasten

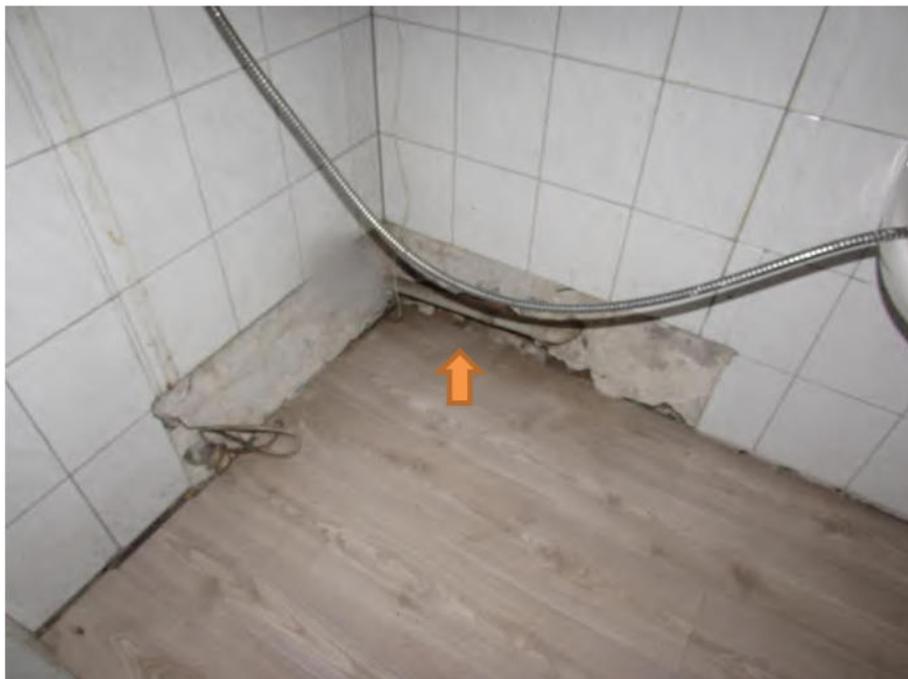
Foto 27: Wohnhaus, Obergeschoss, Bad, fehlende Duschtasse, Mauerwerksöffnung zum Abstellraum

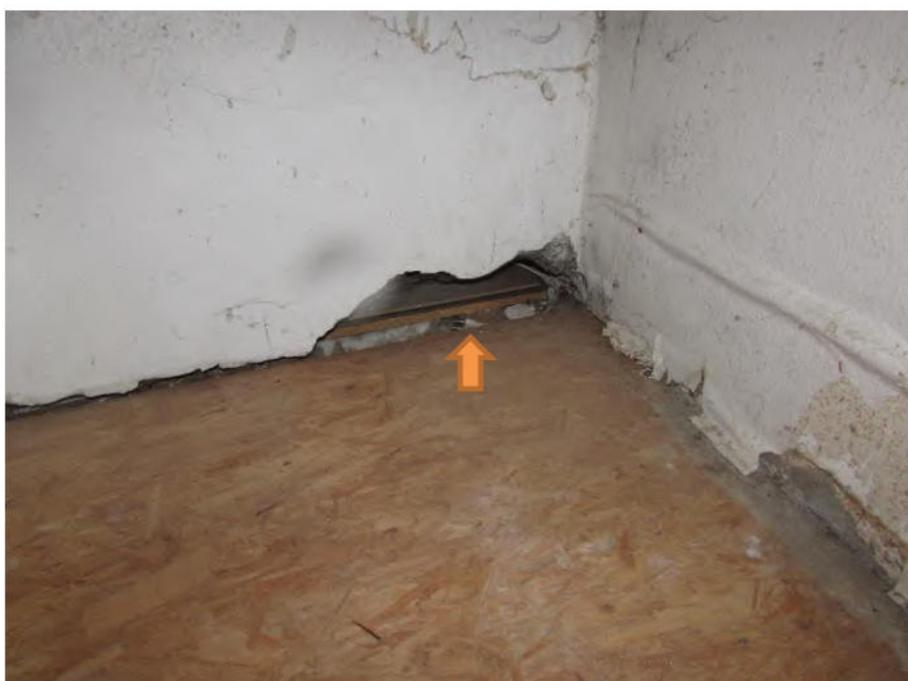
Foto 28: Wohnhaus, Obergeschoss, Abstellraum, Mauerwerksöffnung zum Bad

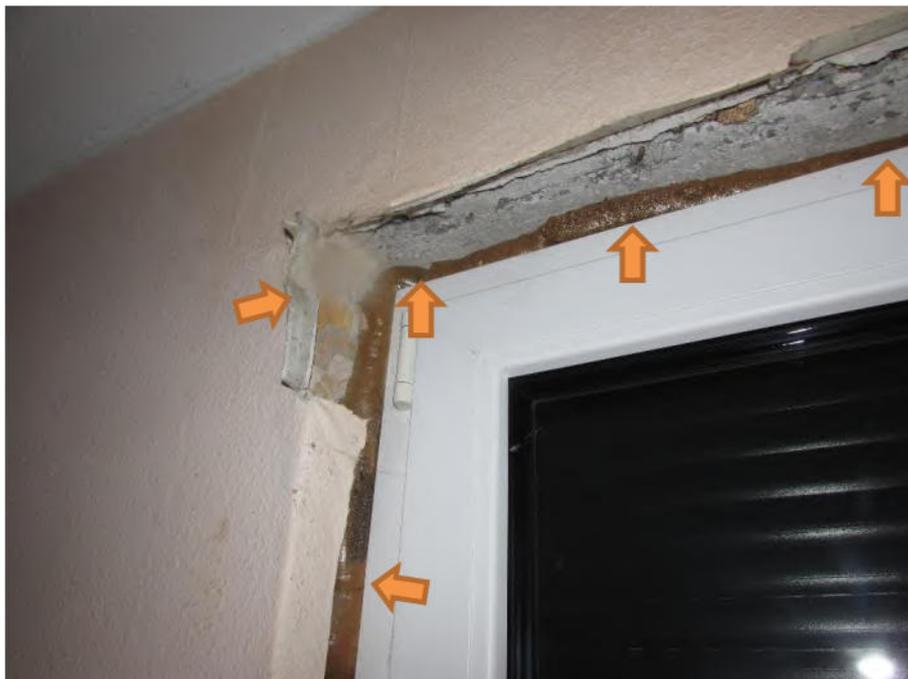
Foto 29: Wohnhaus, Obergeschoss, nicht ordnungsgemäß eingebaute Fenster (exemplarisch)

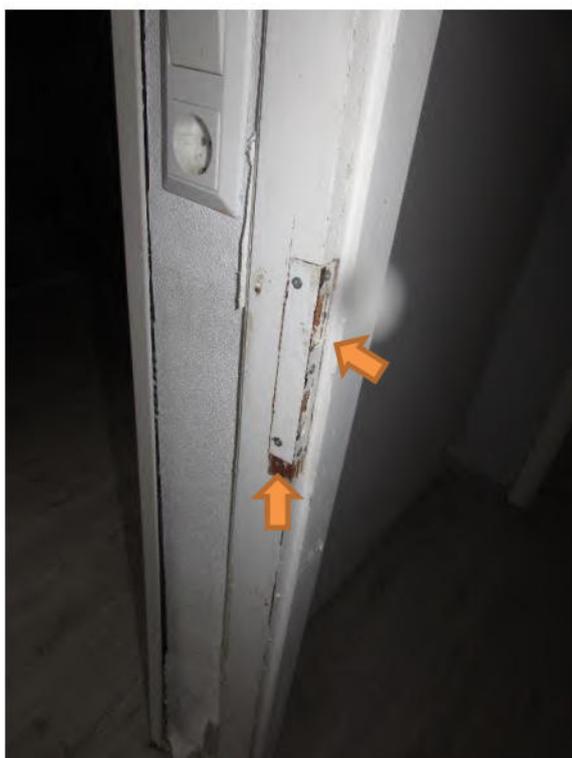
Foto 30: Wohnhaus, Obergeschoss, beschädigte Türzarge (exemplarisch)

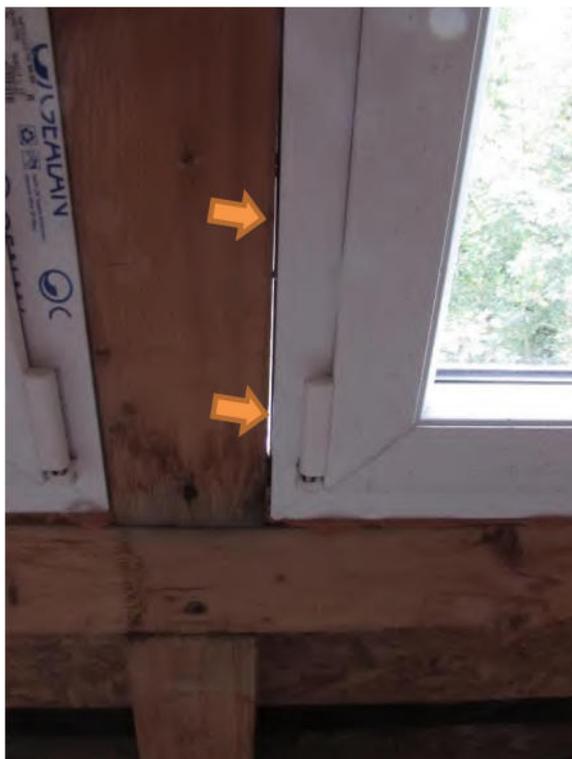
Foto 31: Wohnhaus, Dachgeschoss, nicht ordnungsgemäß eingebaute Fenster der Dachgaube

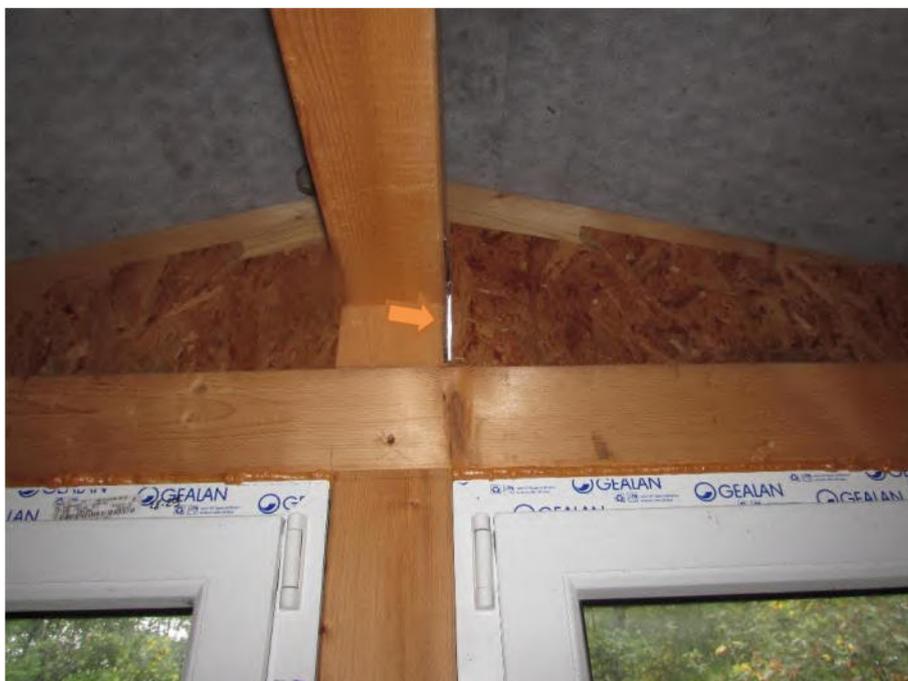
Foto 32: Wohnhaus, Dachgeschoss, nicht ordnungsgemäß erstellte Verkleidung der Dachgaube

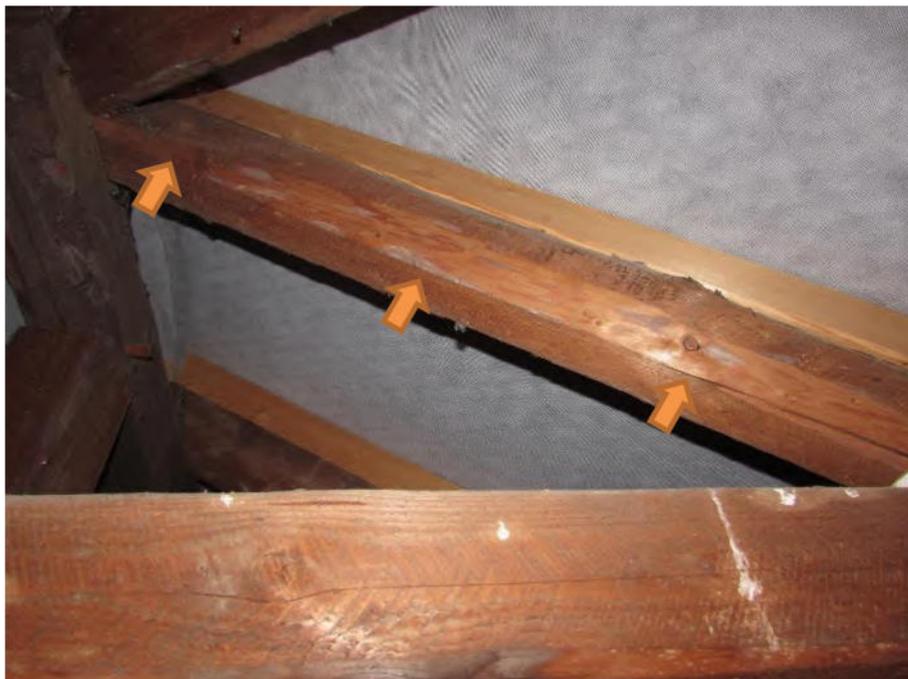
Foto 33: Wohnhaus, Dachgeschoss, Verdacht auf Holzwurmbefall im Gebälk des Dachstuhls

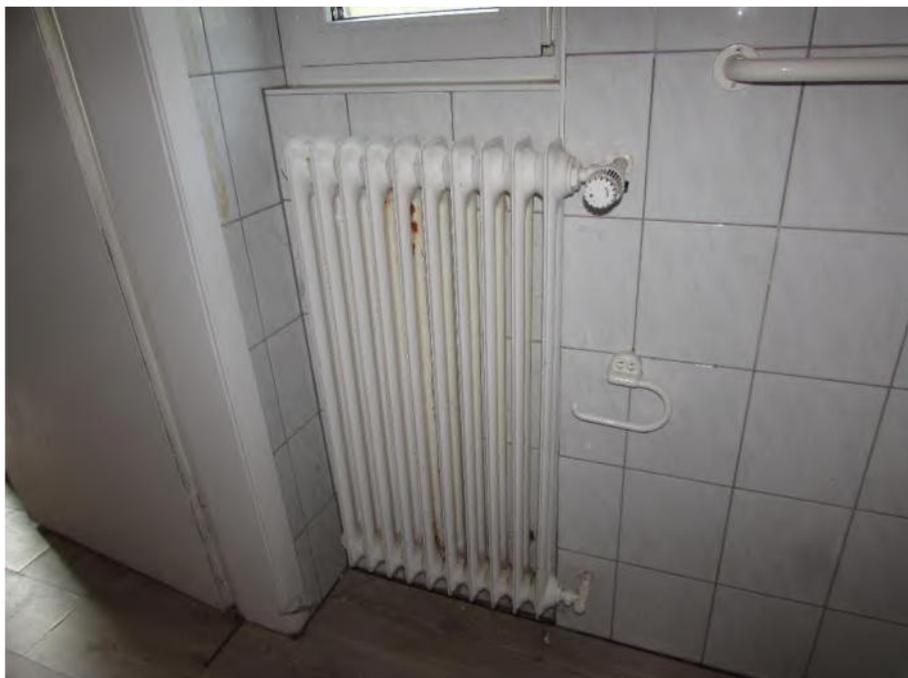
Foto 34: beschädigter Heizkörper (Bad, Obergeschoß)

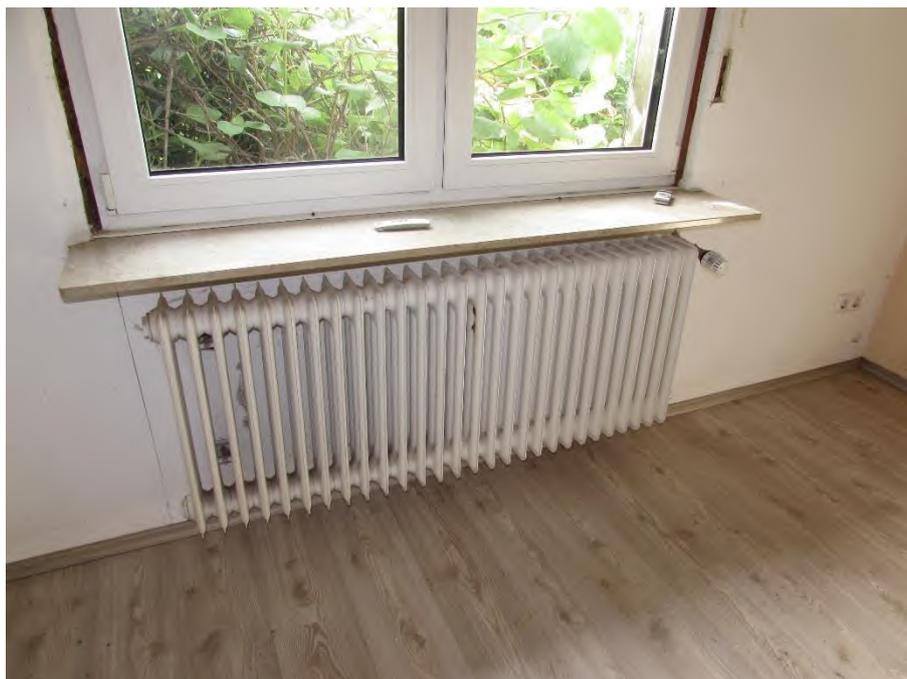
Foto 35: beschädigter Heizkörper (Schlafzimmer, Obergeschoß)

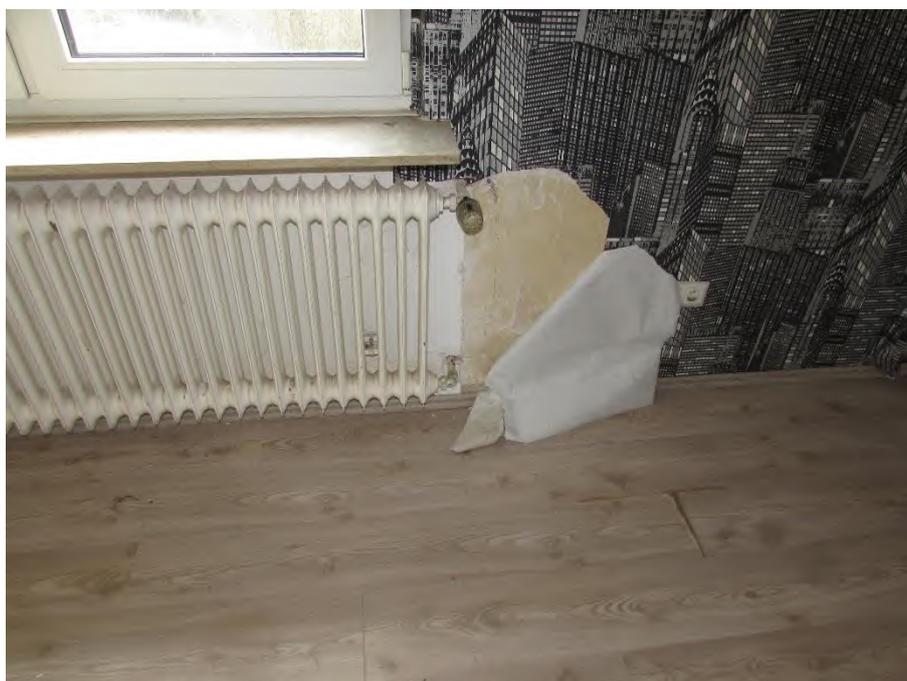
Foto 36: beschädigter Heizkörper (Zimmer 1, Obergeschoß)

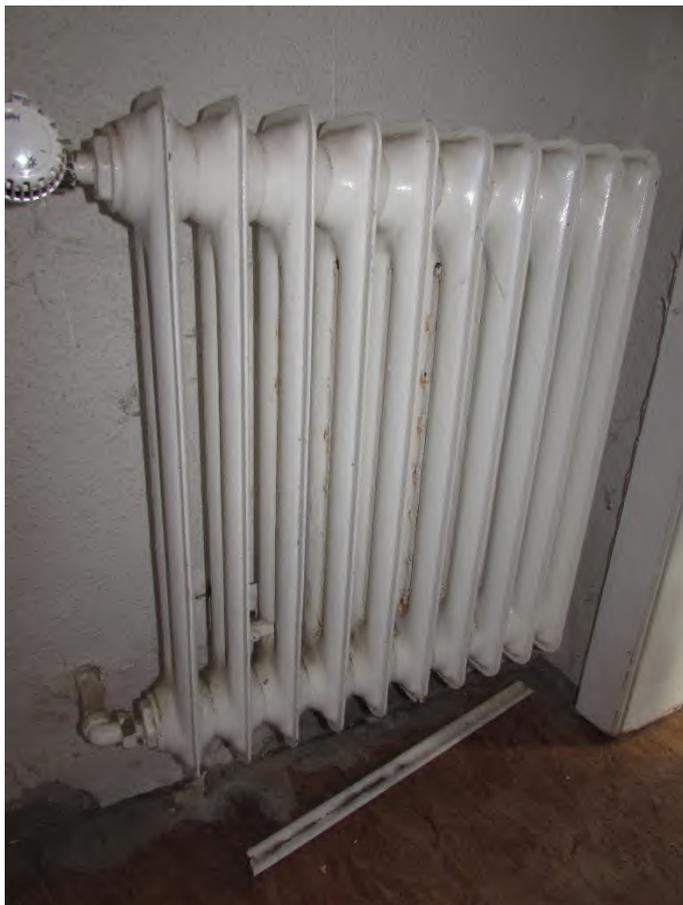
Foto 37: beschädigter Heizkörper (Abstellraum, Obergeschoß)

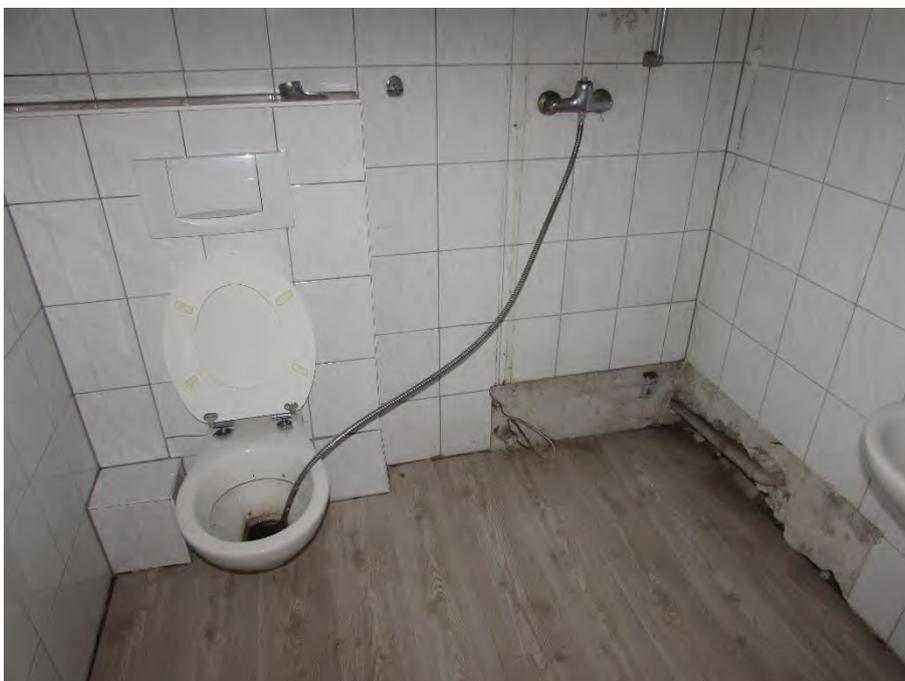
Foto 38: beschädigte Duscharmatur
