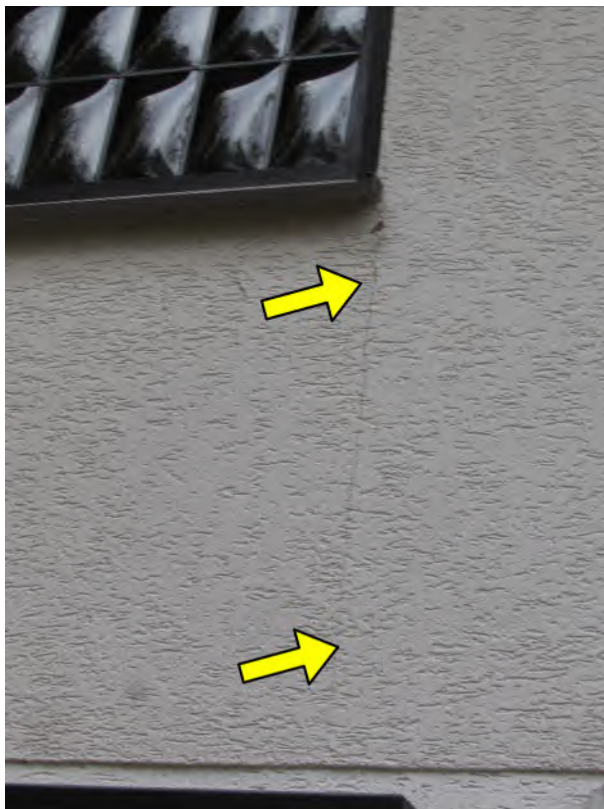
Foto 4: Wohnhaus: Risse in der Fassade

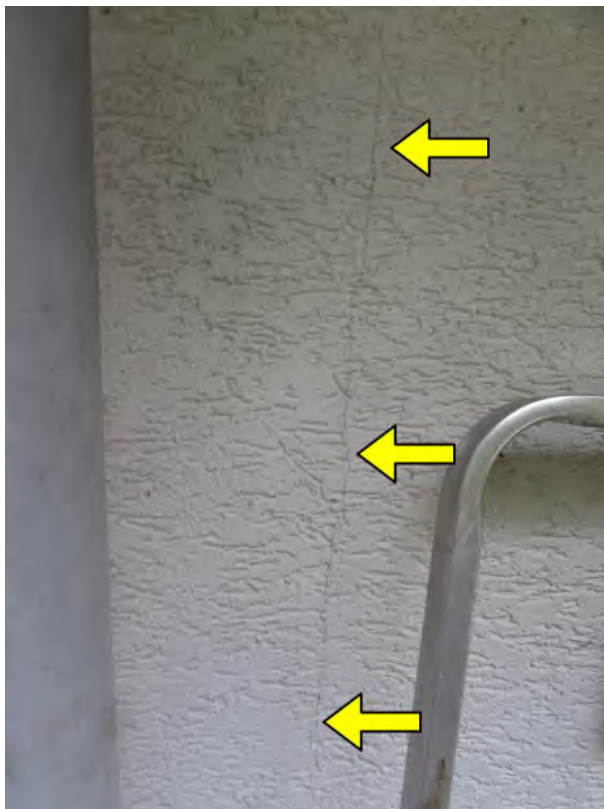
Foto 8: Wohnhaus: Risse in der Fassade

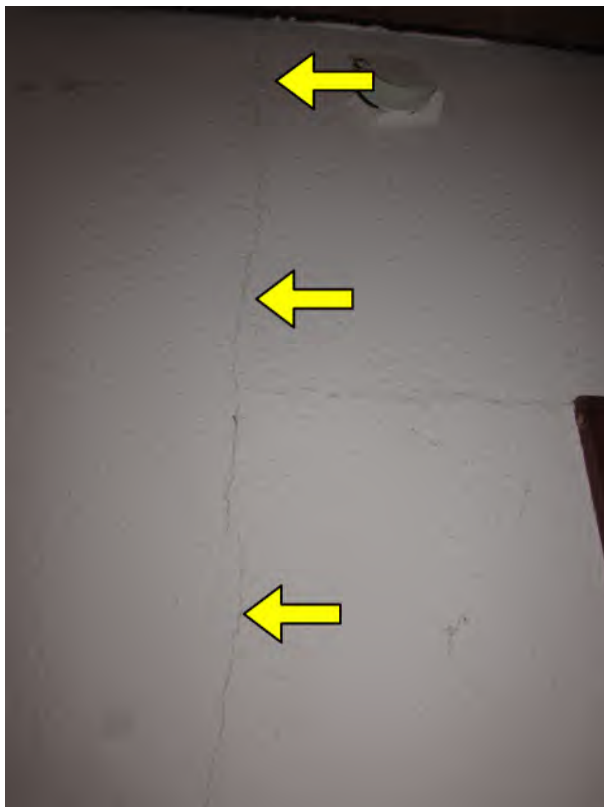
Foto 12: Erdgeschoss: Risse im Innenwandbereich

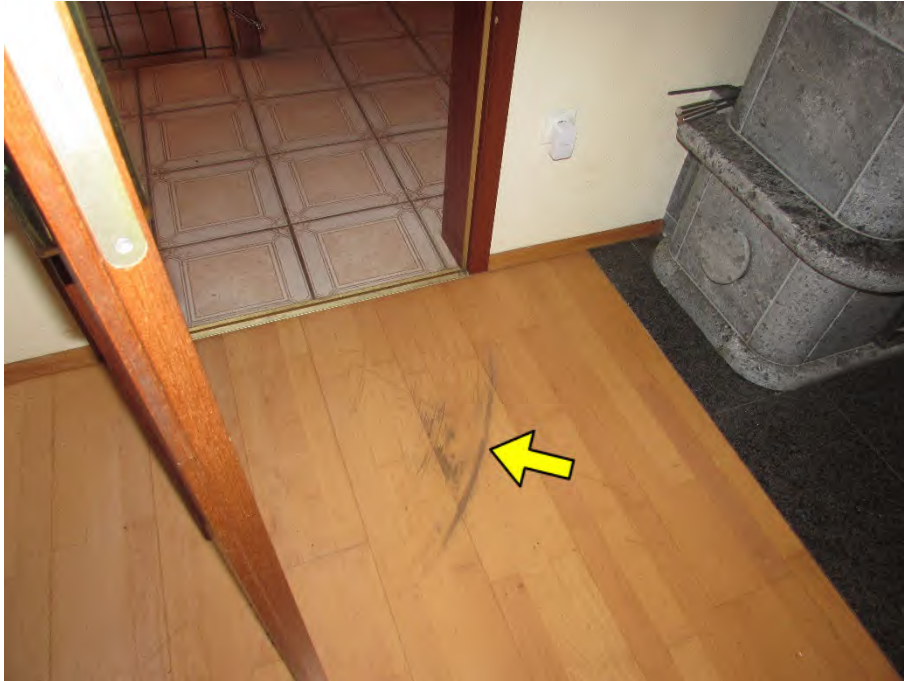
Foto 17: Erdgeschoss, Wohnzimmer: Fertigparkettboden mit Gebrauchsspuren

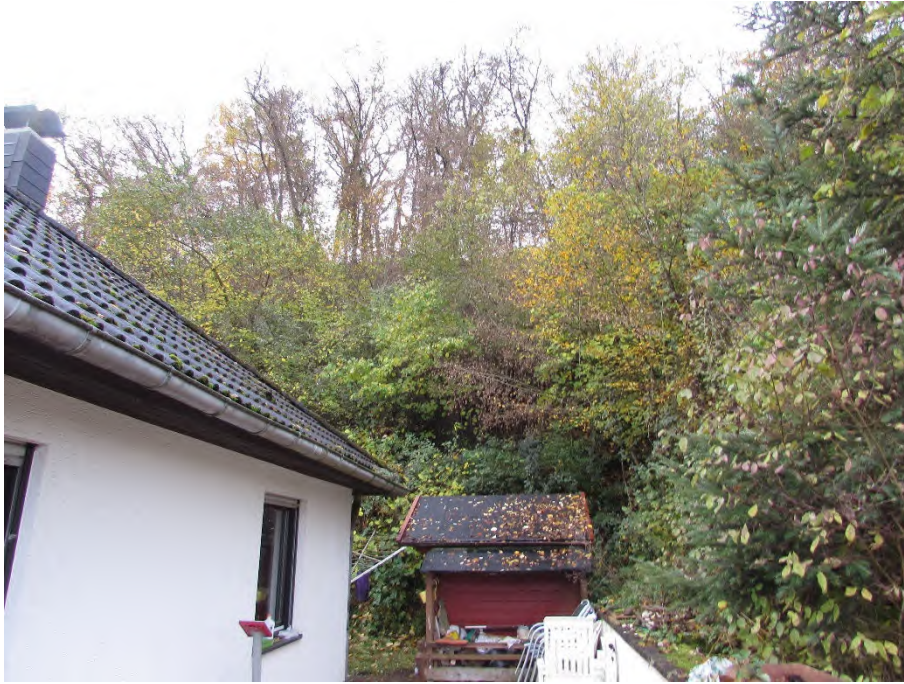
Foto 27: rückwärtiger, hängiger, Grundstücksbereich mit Stockausschlag
