**Dipl.-Ing. agr. Wilhelm Otten**

Von der Ingenieurkammer-Bau NW öffentlich bestellter und vereidigter  
Sachverständiger für die Bewertung  
von bebauten und unbebauten Grundstücken

# Gutachten

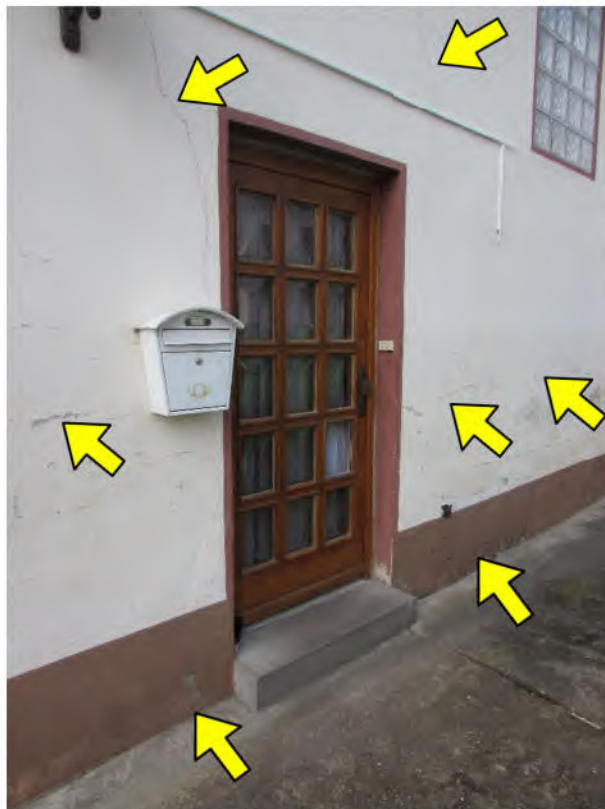
Foto 2: Wohnhaus, Hauseingang: Risse im Fassadenbereich,  
abblättrener Farbanstrich

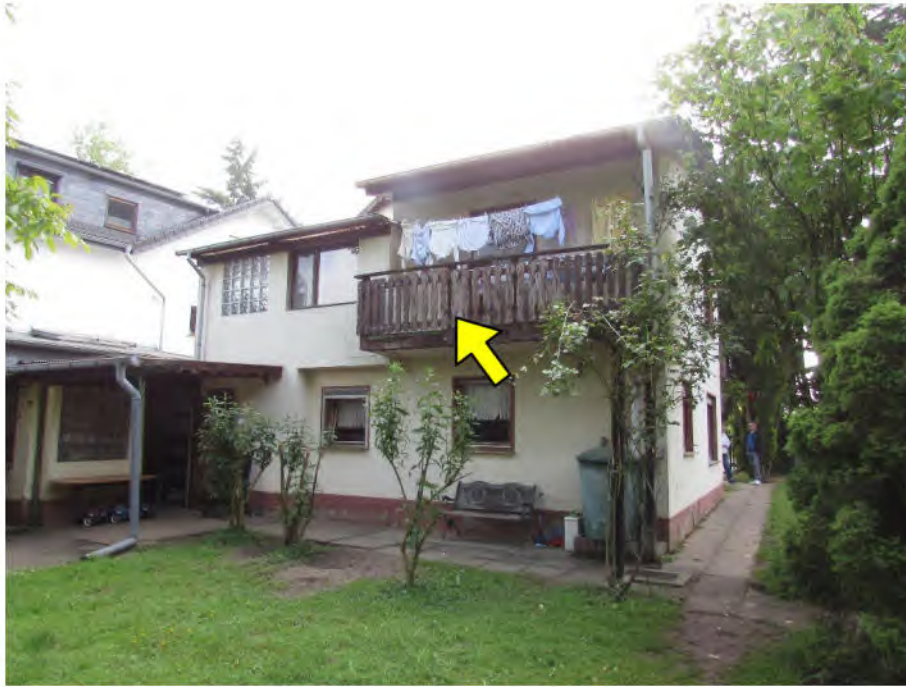
Foto 3: Wohnhaus, rückwärtige/West-Ansicht: verwittertes Balkongeländer

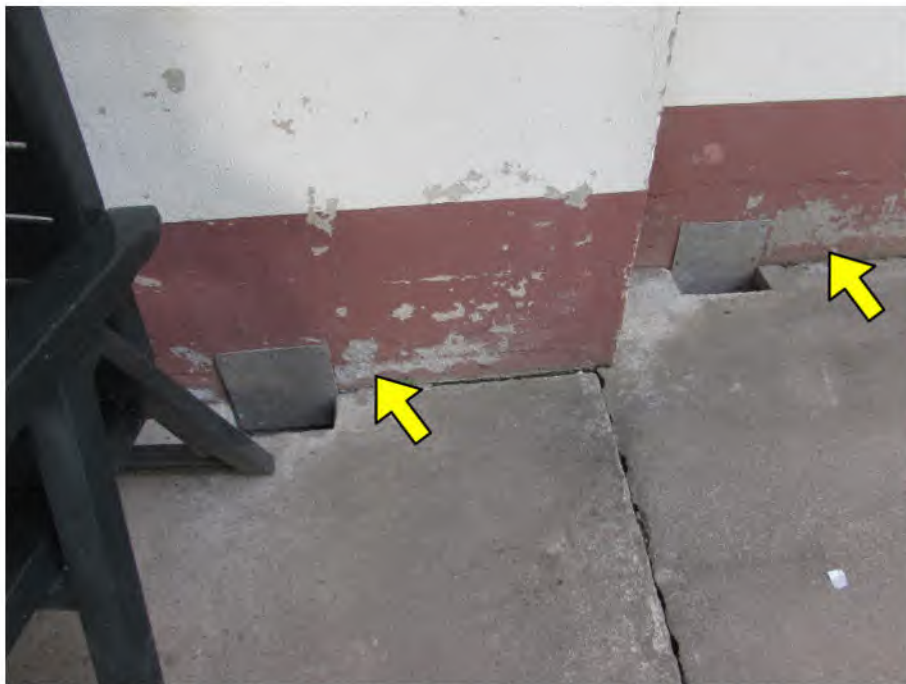
Foto 4: Wohnhaus, rückwärtige/West-Ansicht: Feuchtigkeit im Sockelbereich und abblätternder Farbanstrich

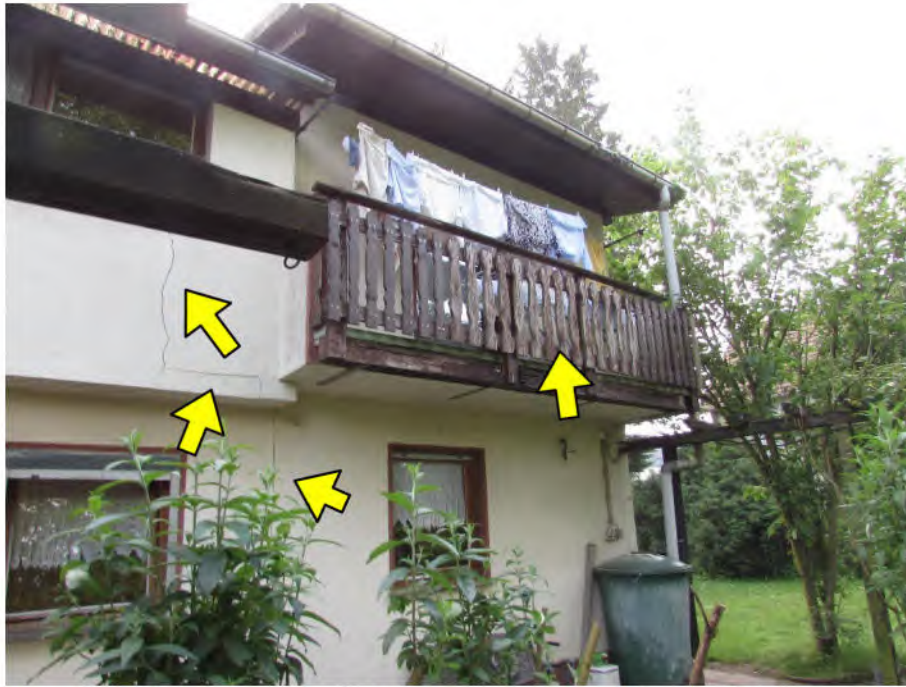
Foto 5: Wohnhaus, rückwärtige/West-Ansicht: Risse in der Fassade, verwittertes Balkongeländer

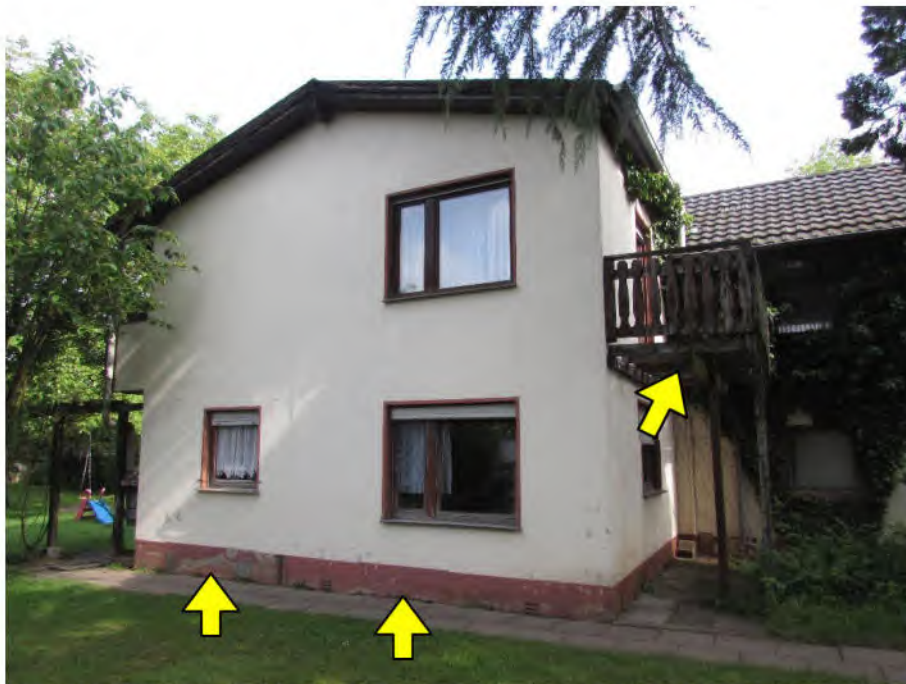
Foto 6: Wohnhaus, Süd-Ansicht: Feuchtigkeit und abplatzender Farbanstrich im Fassadensockelbereich, Reste eines früheren Holzbalkons

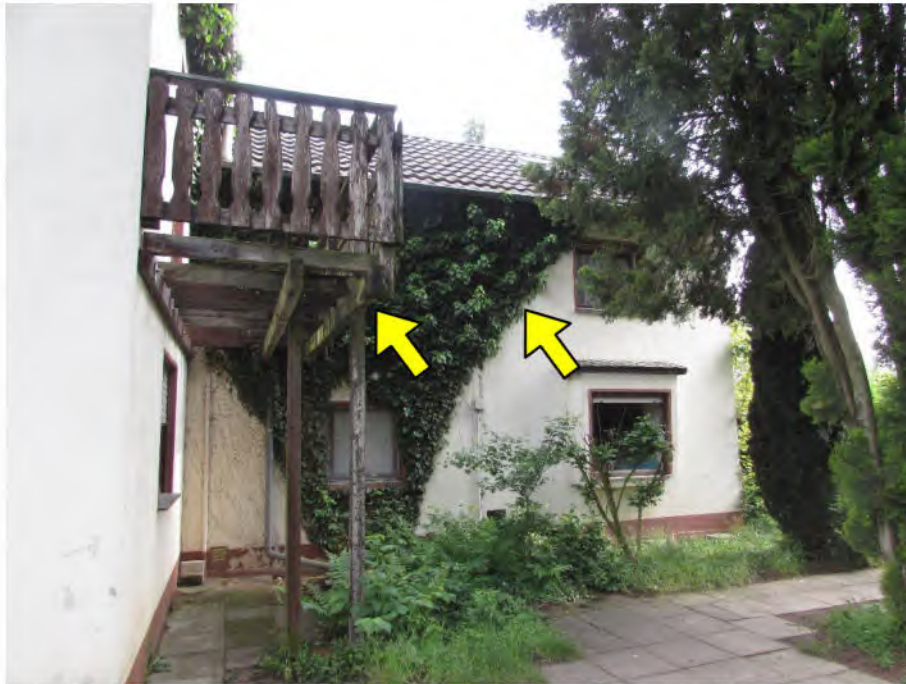
Foto 7: Wohnhaus, Süd-Ansicht: Reste eines früheren Holzbalkons, bis unter das Dach wachsende Fassadeneingrünung

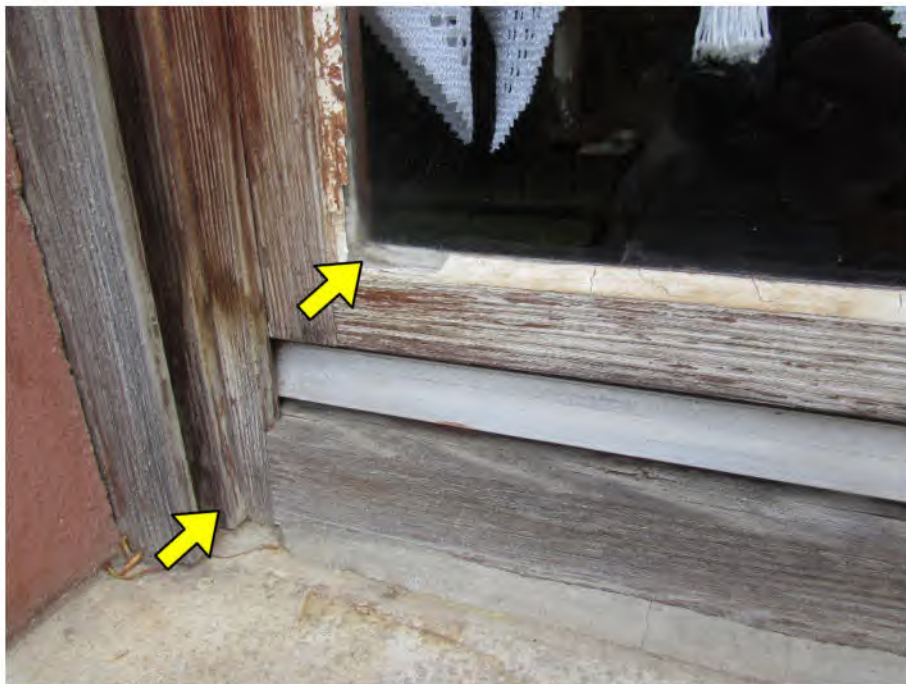
Foto 8: Wohnhaus: überalterte, verwitterte Holzfenster, schadhafter Fensterkitt

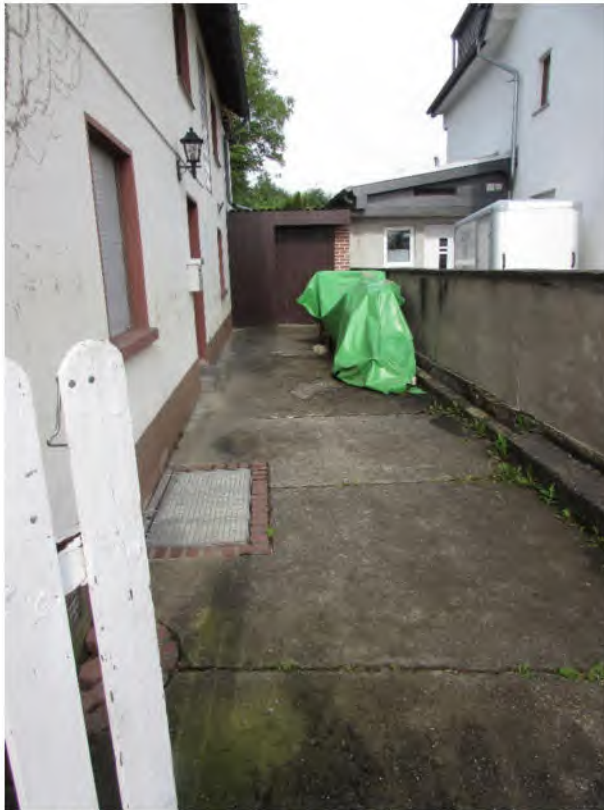
Foto 11: Zugang: verwitterte/schadhafte Betonbefestigung;  
hinten: Abstellraum-Anbau

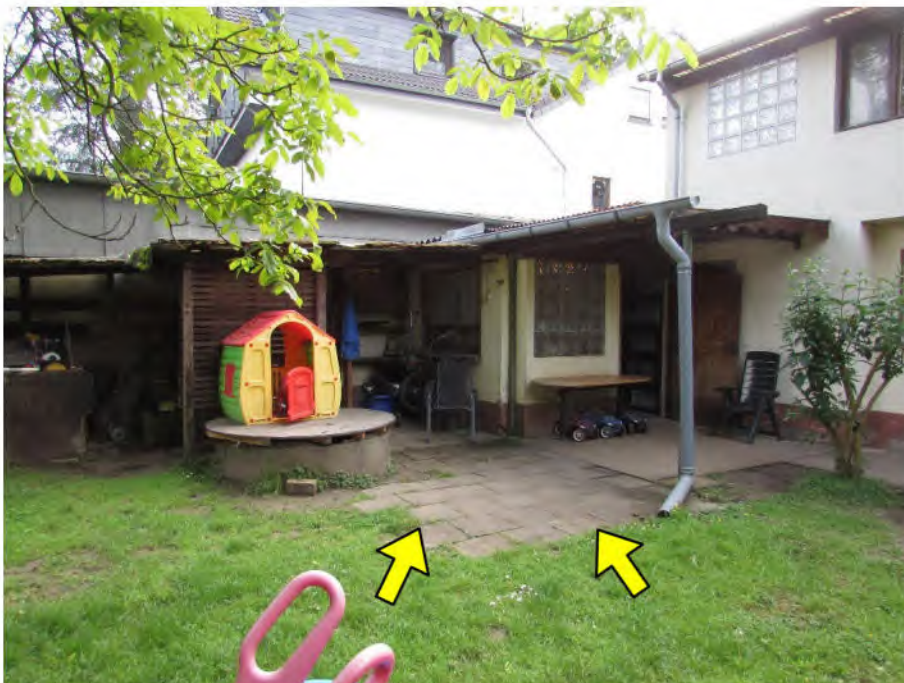
Foto 12: Abstellraum-Anbau mit rückwärtig angeschleppten  
Überdachungen, abgesetzte Betonplattenbefestigung

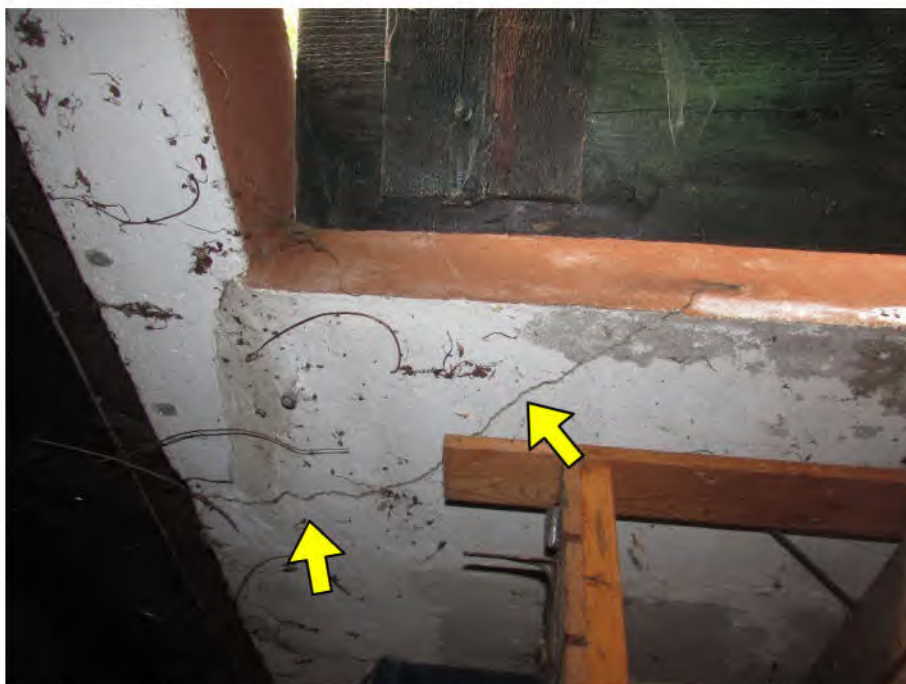
Foto 16: Nebengebäude: Risse im Wandbereich
