Dipl.-Ing. agr. Wilhelm Otten

Gutachten

Foto 1: **Flurstück 5/1:** Wohnhaus "An der Alten Rheinbrücke XX", 53424 Remagen: Nordost-Ansicht

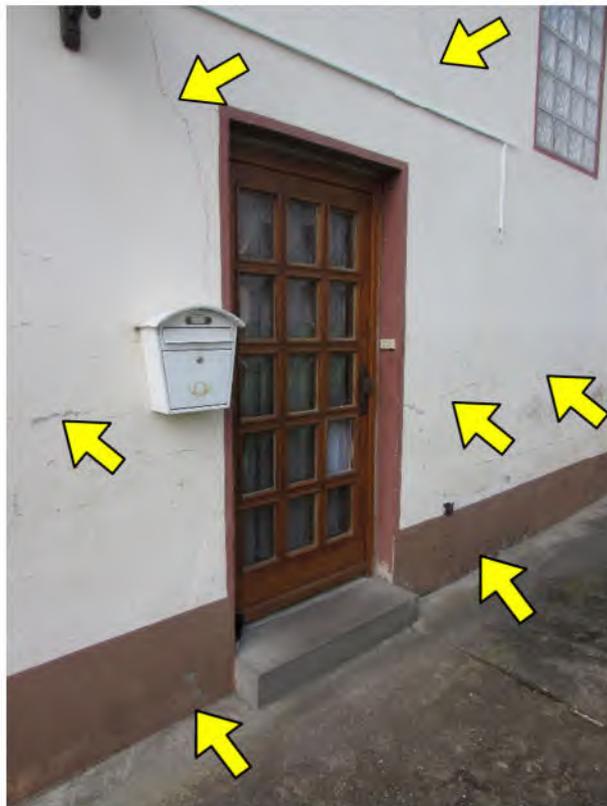
Foto 2: Wohnhaus, Hauseingang: Risse im Fassadenbereich, abblätterner Farbanstrich

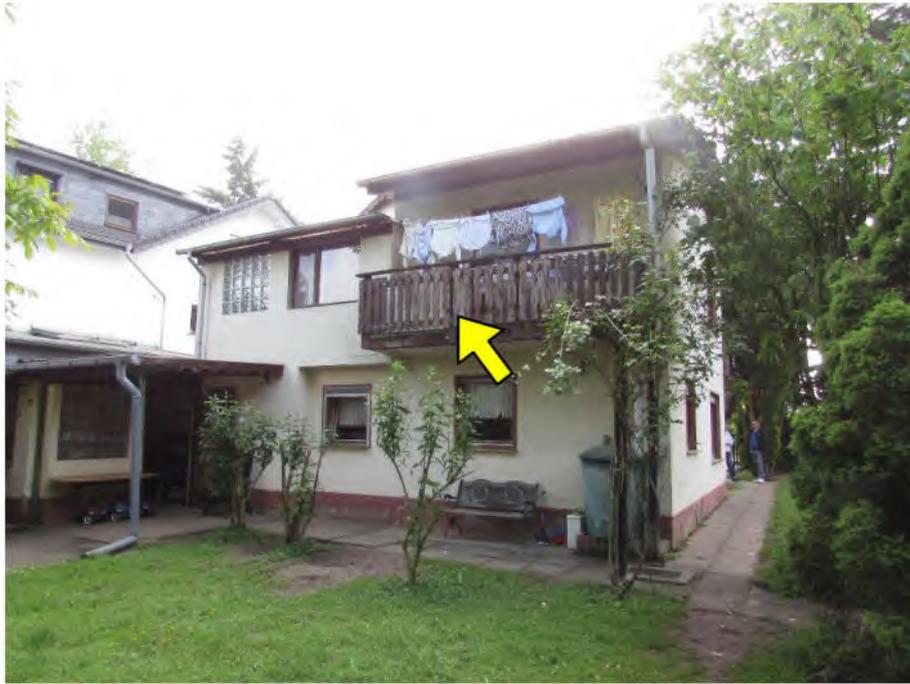
Foto 3: Wohnhaus, rückwärtige/West-Ansicht: verwittertes Balkongeländer

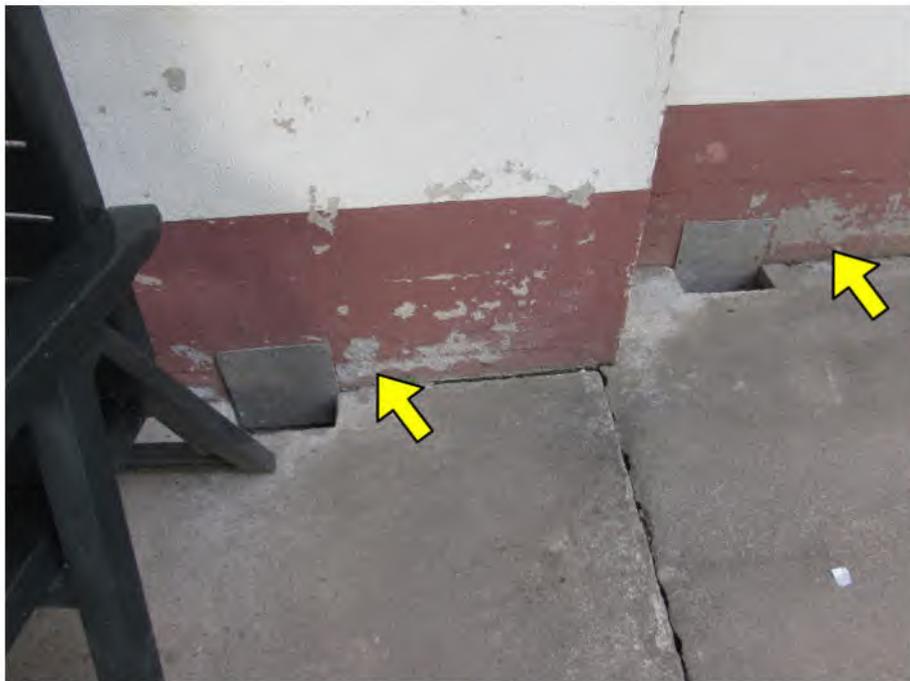
Foto 4: Wohnhaus, rückwärtige/West-Ansicht: Feuchtigkeit im Sockelbereich und abblätternder Farbanstrich

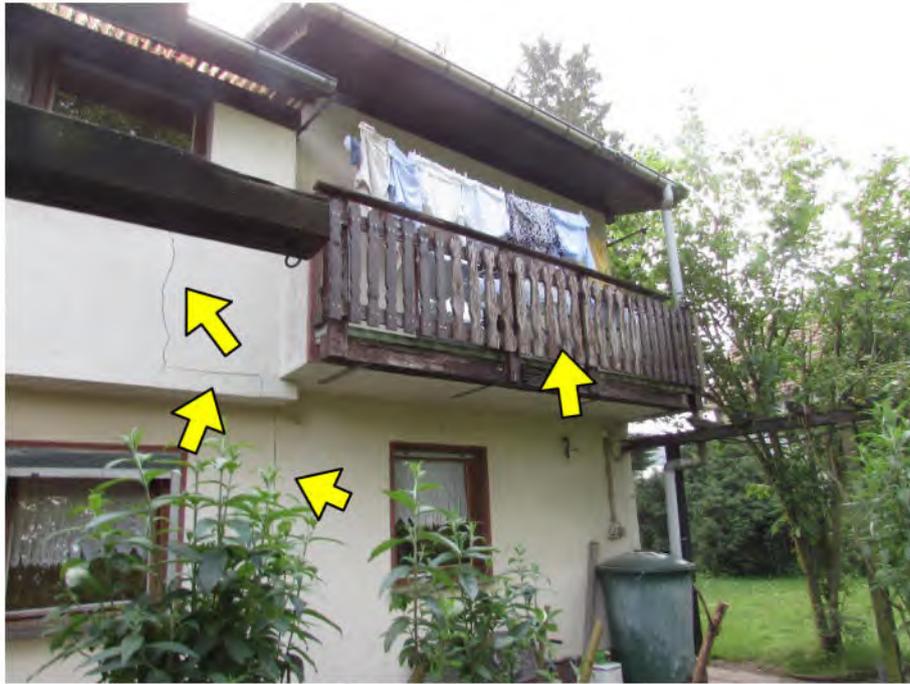
Foto 5: Wohnhaus, rückwärtige/West-Ansicht: Risse in der Fassade, verwittertes Balkongeländer

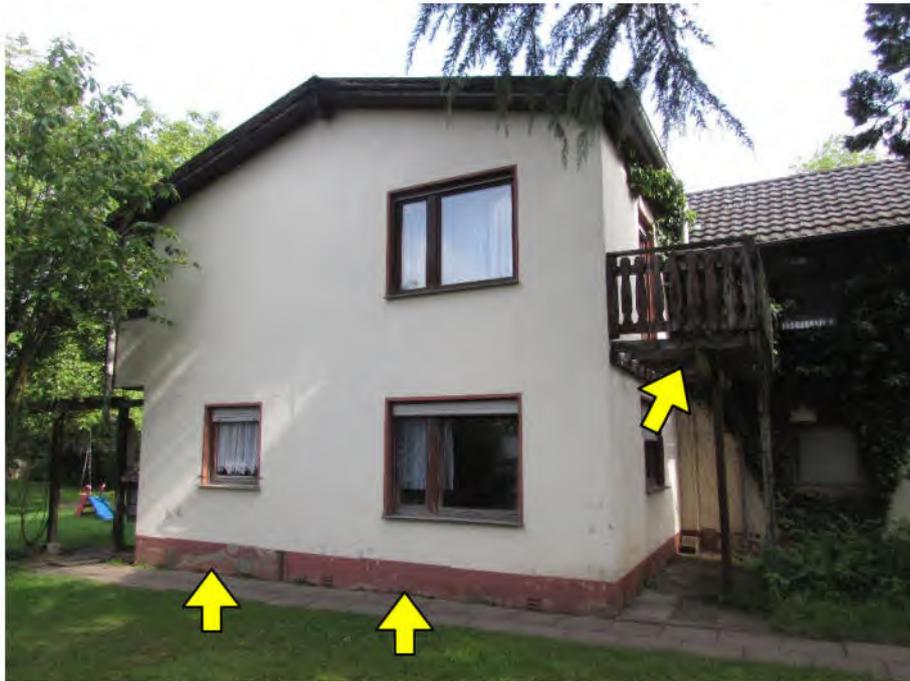
Foto 6: Wohnhaus, Süd-Ansicht: Feuchtigkeit und abplatzender Farbanstrich im Fassadensockelbereich, Reste eines früheren Holzbalkons

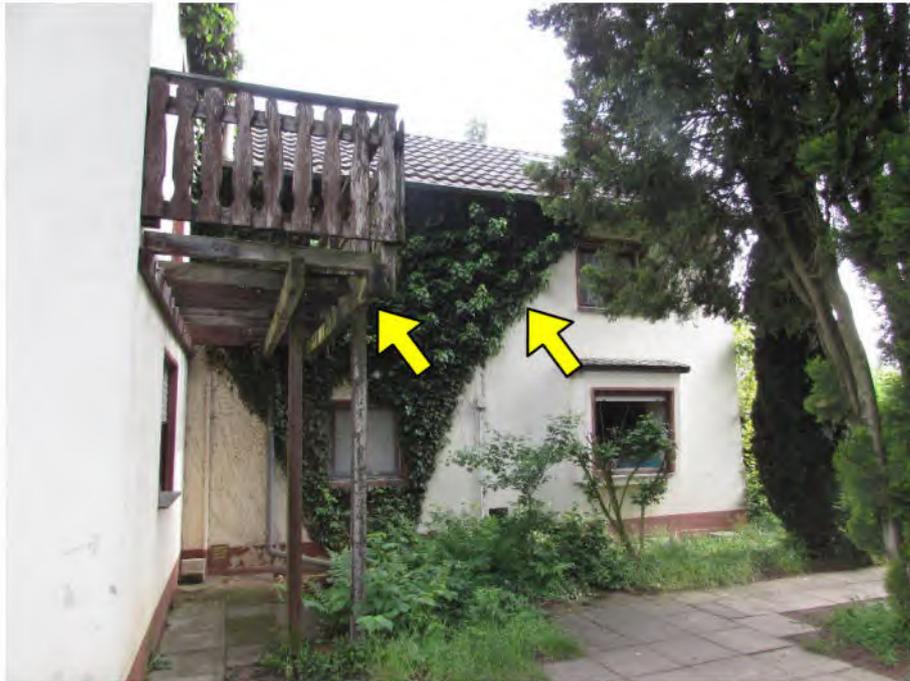
Foto 7: Wohnhaus, Süd-Ansicht: Reste eines früheren Holzbalkons, bis unter das Dach wachsende Fassadeneingrünung

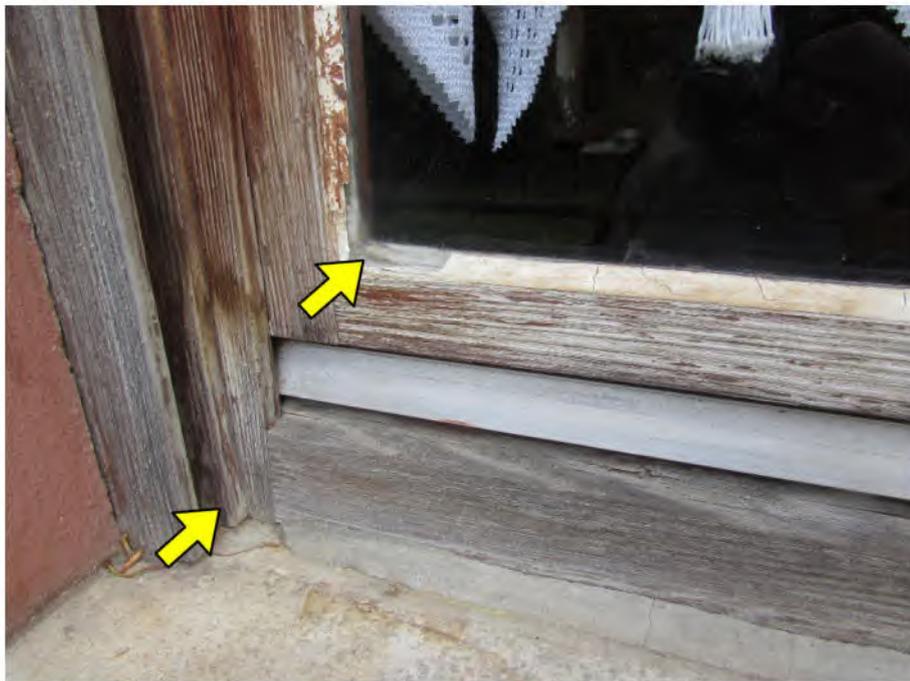
Foto 8: Wohnhaus: überalterte, verwitterte Holzfenster, schadhafter Fensterkitt

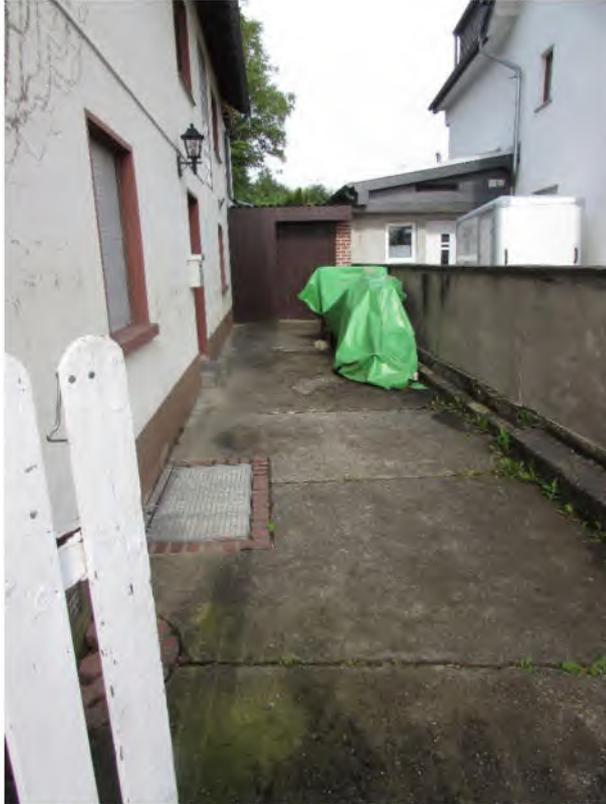
Foto 11: Zugang: verwitterte/schadhafte Betonbefestigung;
hinten: Abstellraum-Anbau

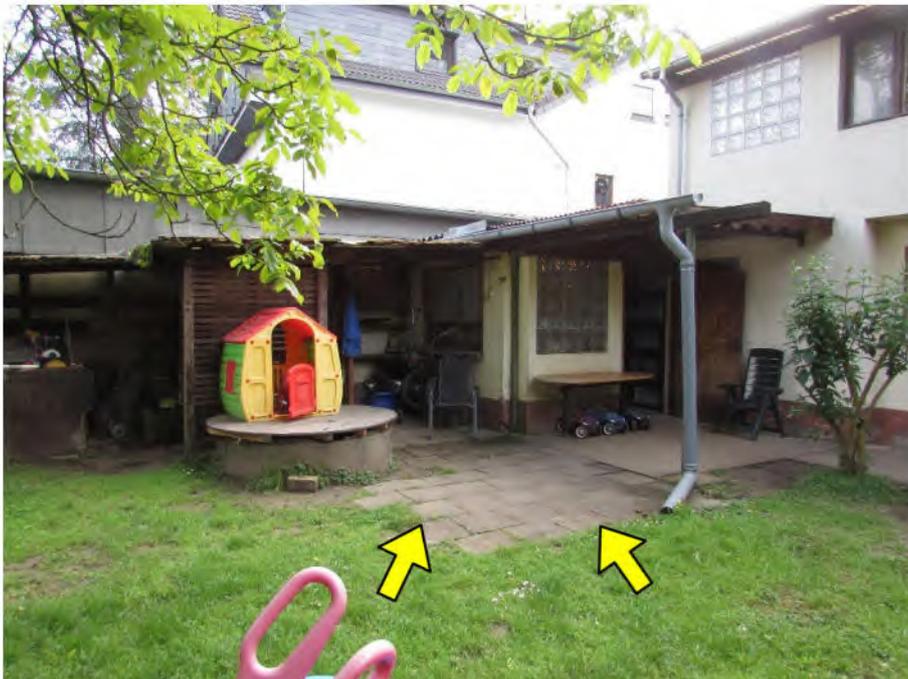
Foto 12: Abstellraum-Anbau mit rückwärtig angeschleppten
Überdachungen, abgesetzte Betonplattenbefestigung

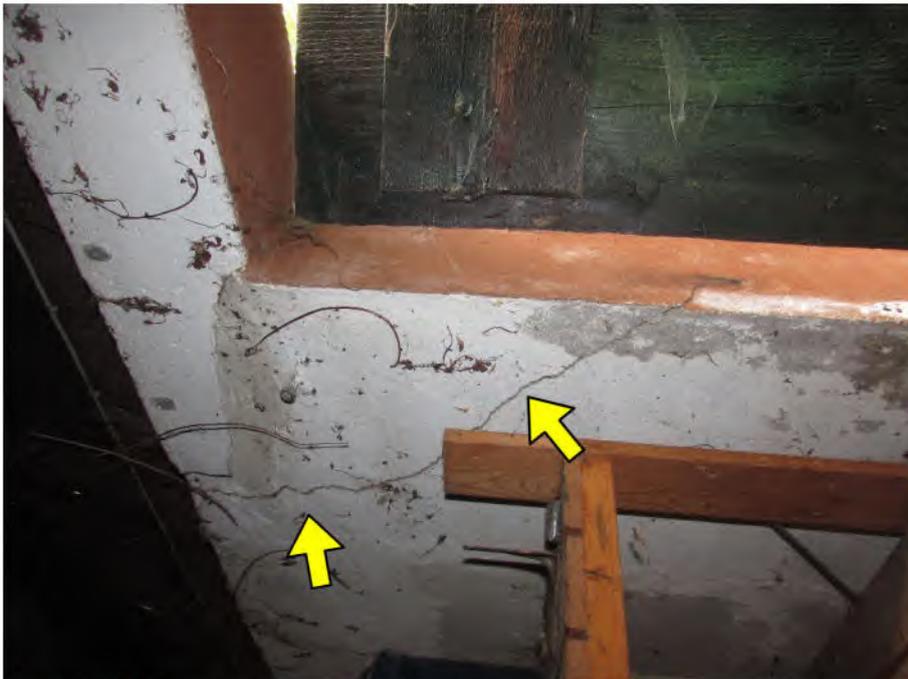
Foto 16: Nebengebäude: Risse im Wandbereich
