Anlage 3:
Bilder (vgl. auch Fotoübersichtsplan Anlage 2)

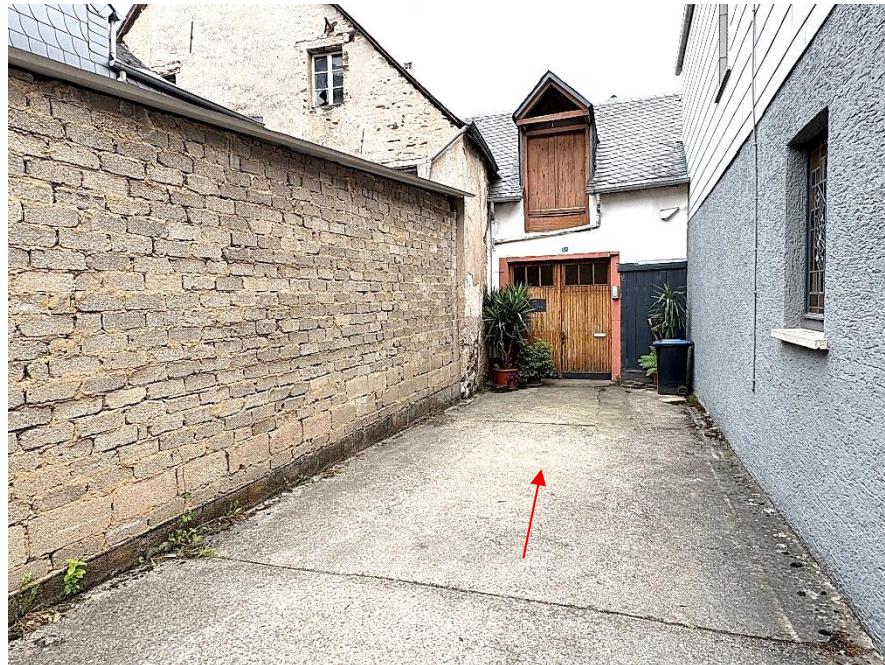
Bild 1: straßenseitige Ansicht des Bewertungsobjekts von Nordwesten mit Dienstbarkeitsfläche

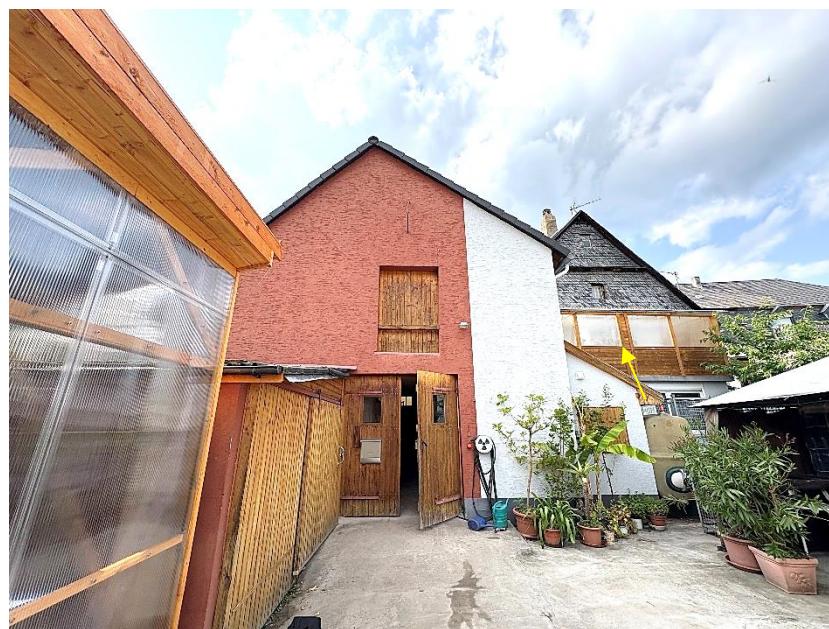
Bild 2: rückseitiger Blick auf das Lagergebäude und das Wohnhaus (Pfeil rechts)

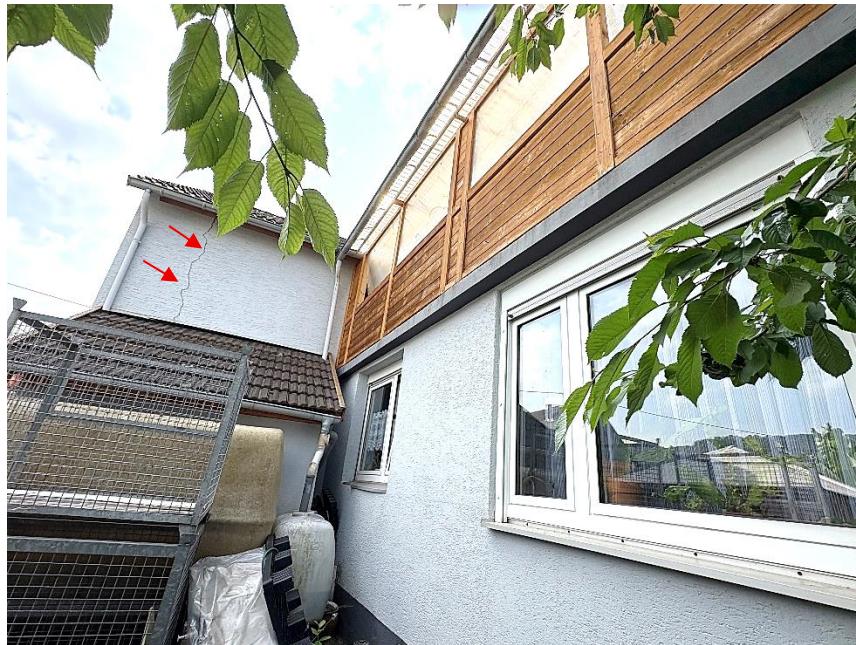
Bild 3: starke Rissbildung im Mauerwerk des Lagergebäudes (Pfeile)

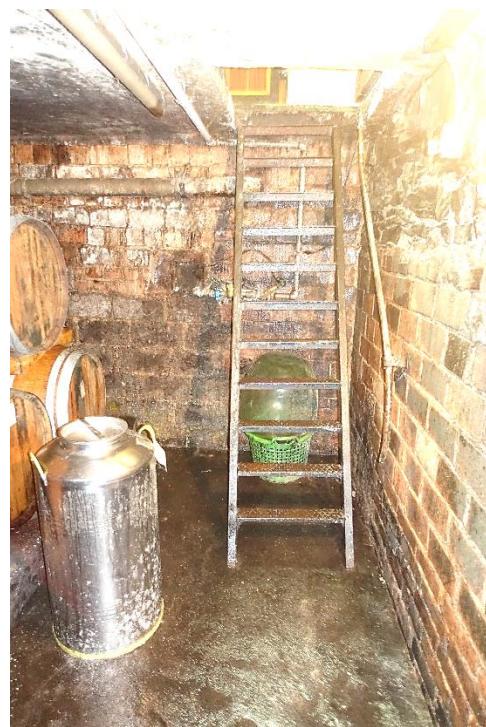
Bild 4: Leiter vom Keller zum Erdgeschoss des Lagertraktes

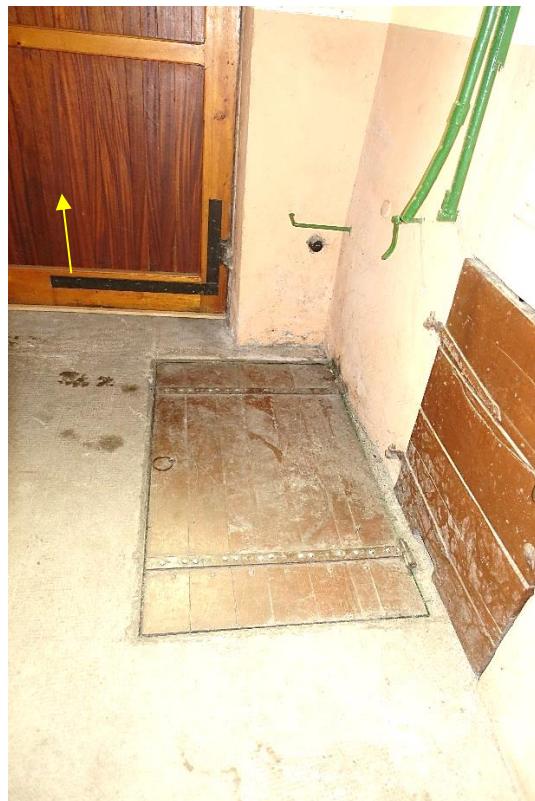
Bild 5: Eingangsbereich zum Lagertrakt straßenseitig (Pfeil) und Bodenluke zum Keller (mittig)

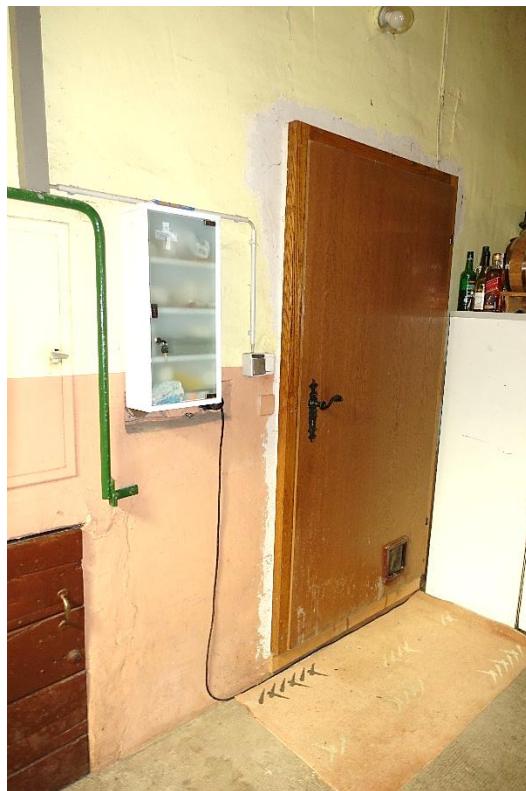
Bild 6: Zugang vom Lager zur Wohnung

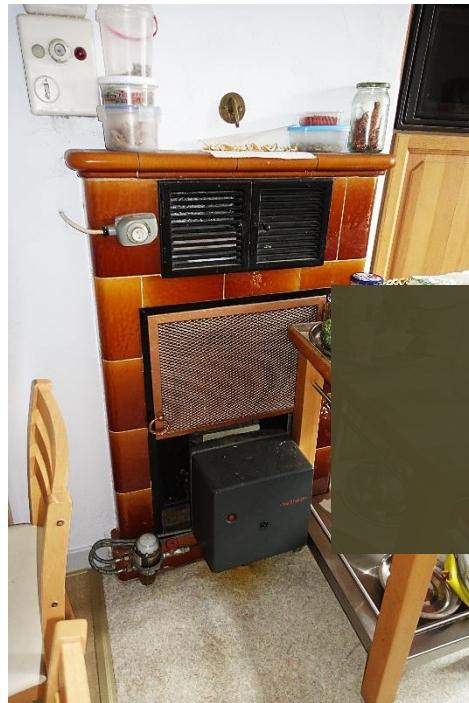
Bild 7: Öl-Kachelofen in der Küche im Erdgeschoss

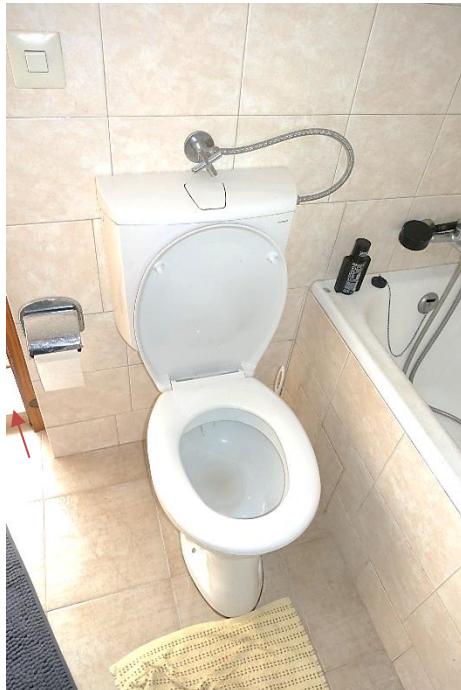
Bild 8: Bad im Obergeschoss mit Zugang vom Wintergarten (links)

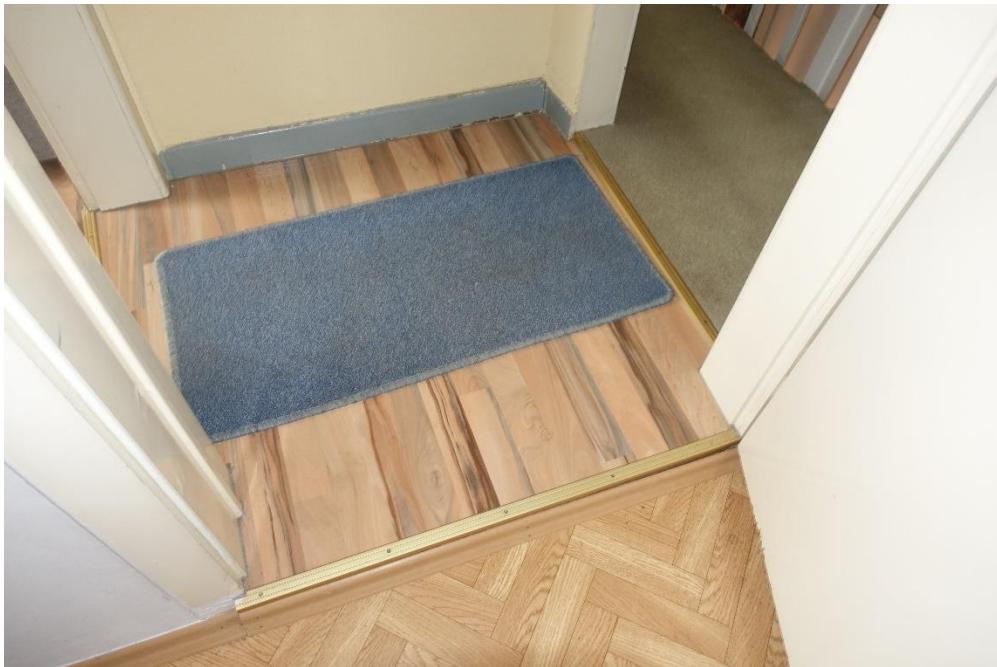
Bild 9: Flur im Obergeschoß

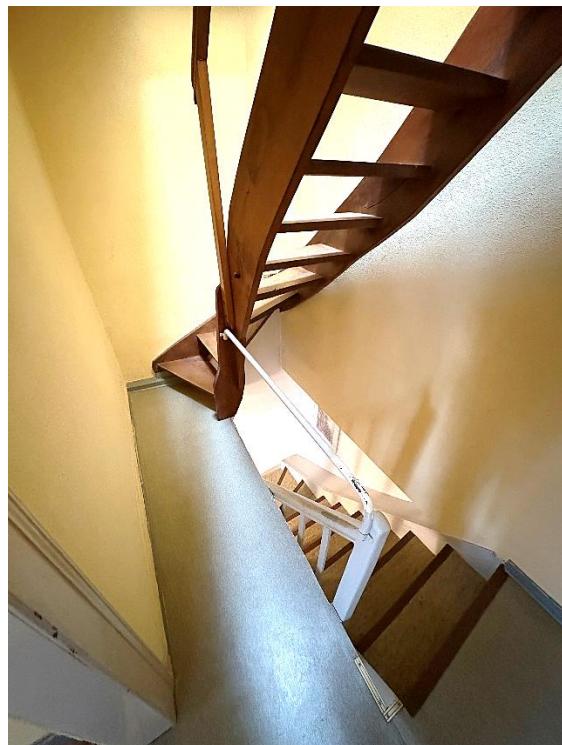
Bild 10: Treppenraum im Obergeschoß mit Zugang zum Dach- und Erdgeschoß
