B) Außenfotos

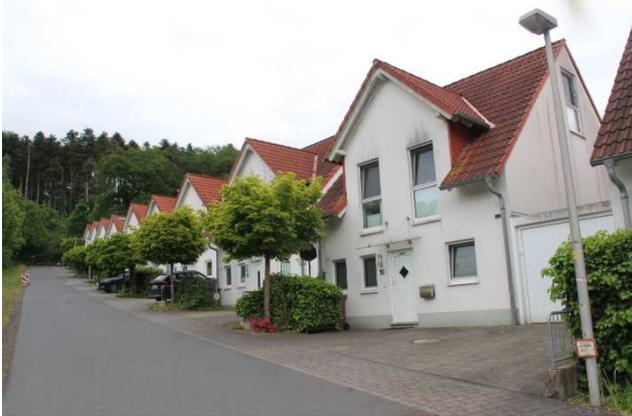
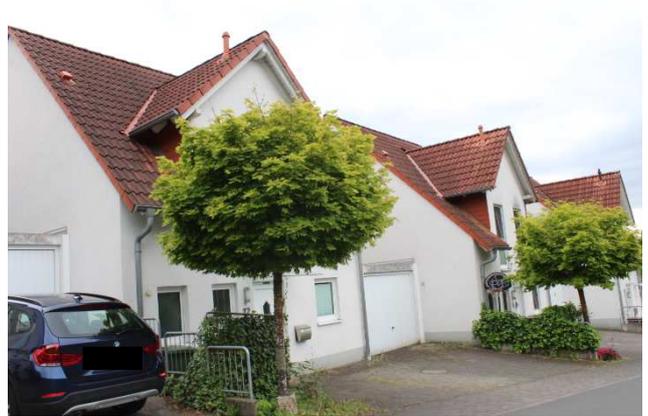
Blick in die Neptunstraße mit der Kettenhausbebauung

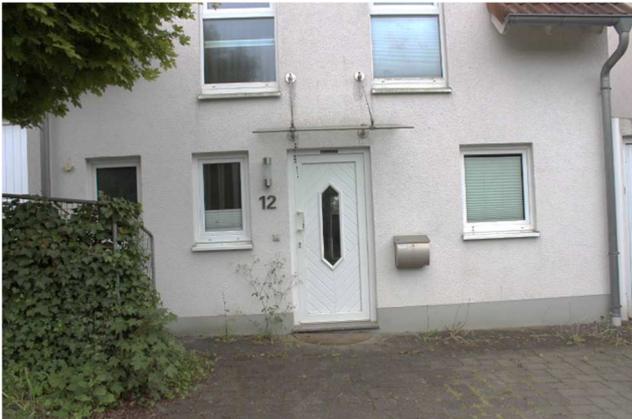
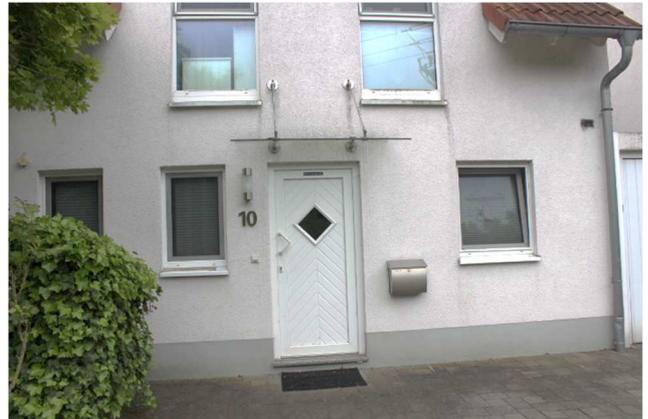
Straßenseitige Hauseingänge der Bewertungsobjekte

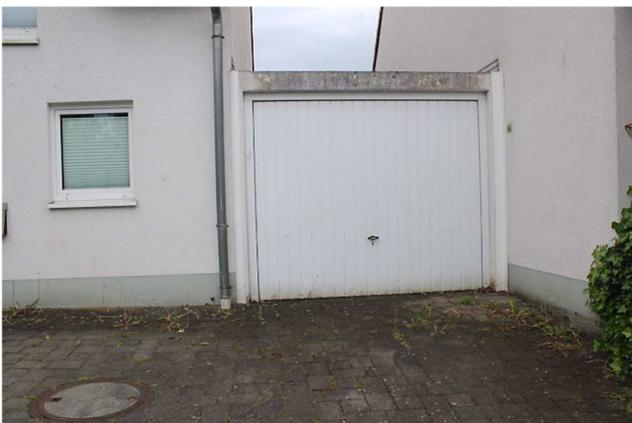
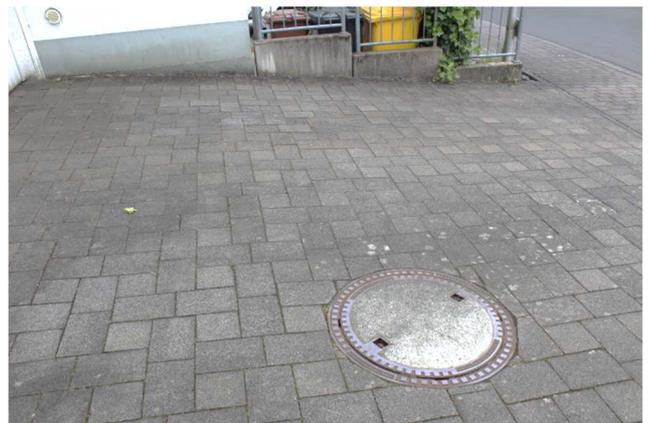
Garagenzufahrt und Hofausschnitt
