Verkehrswertgutachten

über die baufällige, ehemalige, landwirtschaftliche Hofstelle
Zum Beilstein XX, 56769 Bereborn

in dem Zwangsversteigerungsverfahren
- 7 K 3/22 -

Gutachten: 7 K 3/22 - Zum Beilstein XX, 56769 Bereborn

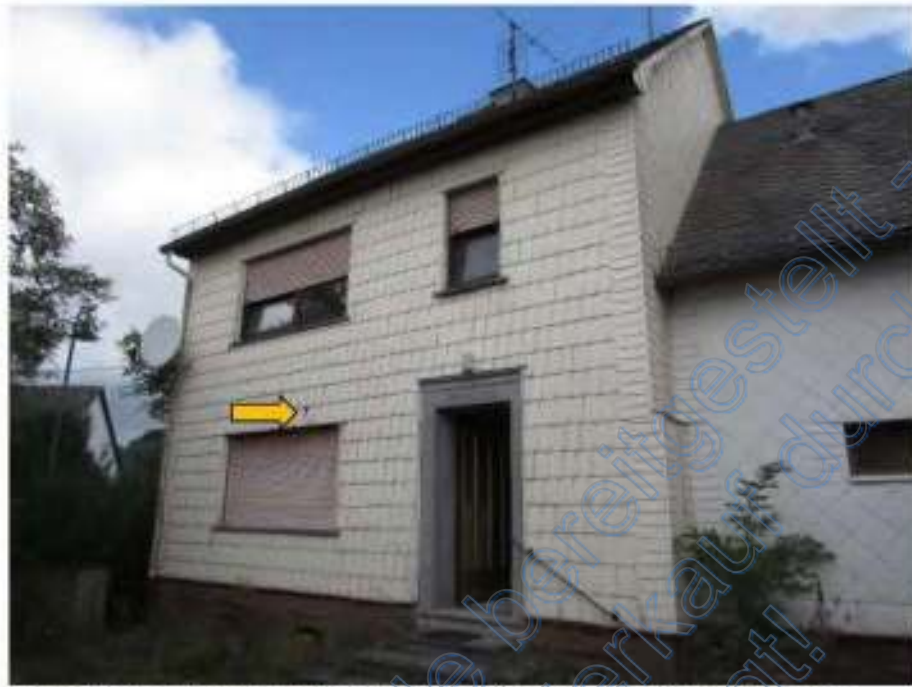
: Das Wohnhaus befindet sich in einem stark vernachlässigten, baufälligen, baulichen Unterhaltungs- und Pflegezustand. Es sind u.a. folgende **Bauschäden und Baumängel** vorhanden: Die Fassadenverkleidungen sind z.T. beschädigt. Es sind z.T. Putzschäden im Sockelbereich vorhanden. Die Hauseingangstür ist überaltert. Die Kunststoffrollläden sind ausgebleicht. Die Stufen der Hauseingangstreppe sind z.T. beschädigt und der Metallhandlauf ist korrodiert.

Foto 3: Wohnhaus, Hofansicht, beschädigte Fassadenverkleidung

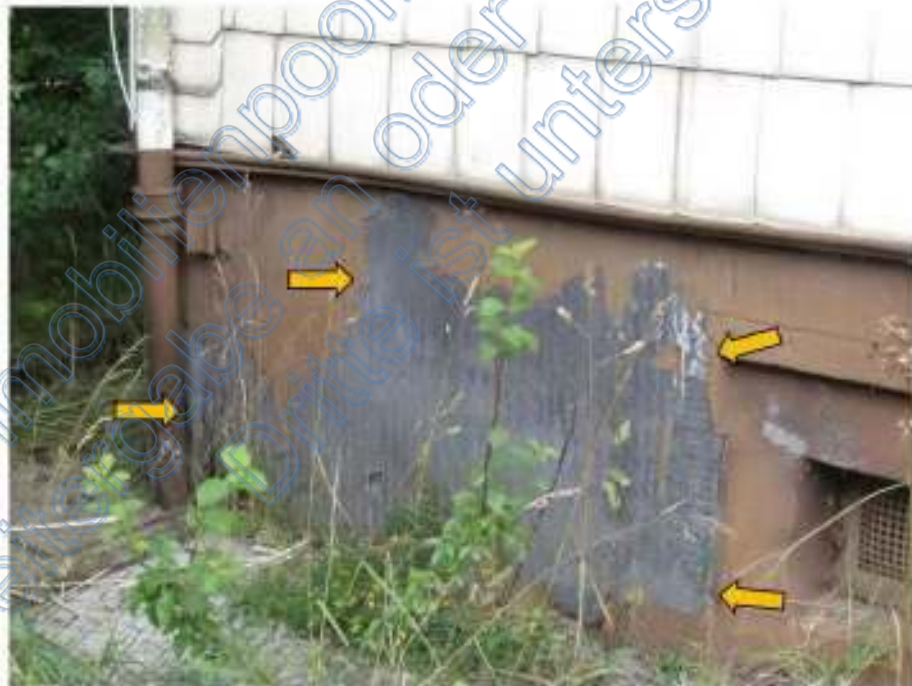
Foto 4: Wohnhaus, Beschädigungen im Sockelbereich

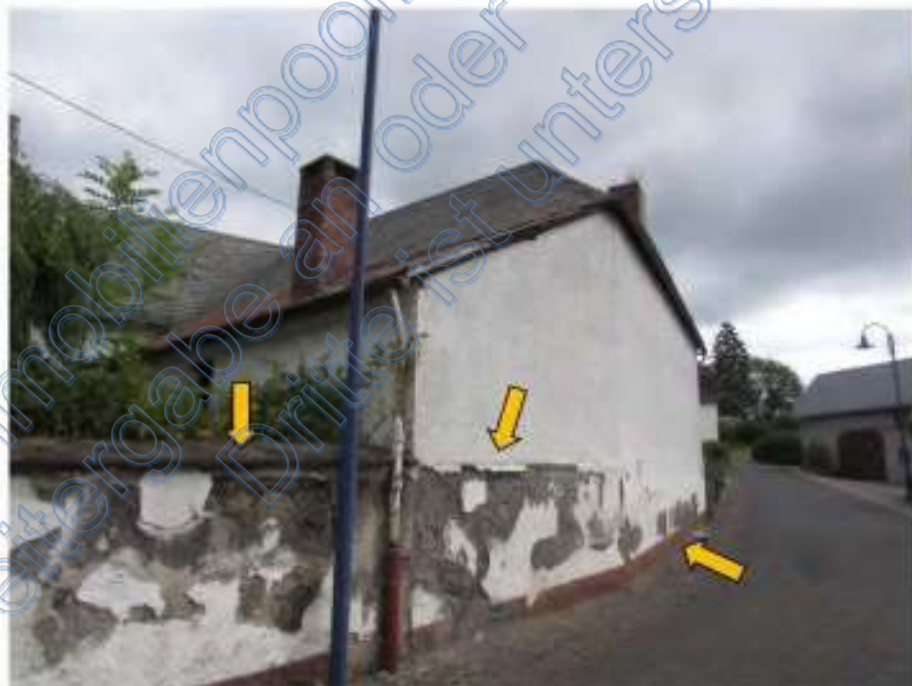
Die Dacheindeckungen sind überaltert, z.T. beschädigt und undicht. Die Dachentwässerungen sind z.T. verbeult. Es sind z.T. Risse und Feuchtigkeit in der Fassade vorhanden. Die Holztüren, -tore und -fenster sind z.T. beschädigt und verwittert. Die Metallfenster sind z.T. korrodiert. Es ist Verdacht auf Holzwurmbefall im Bereich des Dachstuhl und der weiteren Holzkonstruktionen vorhanden. Es sind z.T. Feuchtigkeit mit Schimmelbildung sowie Risse und Beschädigungen im Wandbereich vorhanden.

Die baulichen Außenanlagen und sonstigen Anlagen befinden sich in einem stark vernachlässigten Pflege- und Unterhaltungszustand. Die Eingrünung befindet sich in einem verwilderten Zustand. Es sind z.T. Beschädigungen und Feuchtigkeit an der Begrenzungsmauer vorhanden. Der Metallzaun ist korrodiert.

Foto 6: Stall-/Scheunengebäude, Straßenansicht, Beschädigungen an der Fassade und der Begrenzungsmauer

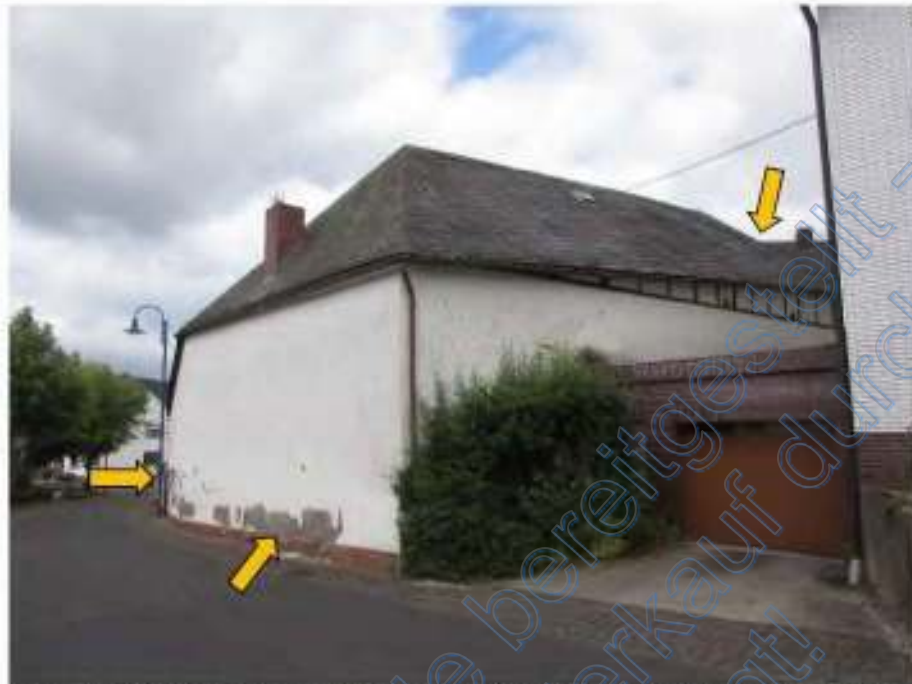
Foto 7: Stall-/Scheunengebäude, Straßen-/Seitenansicht, Schäden an der Fassade

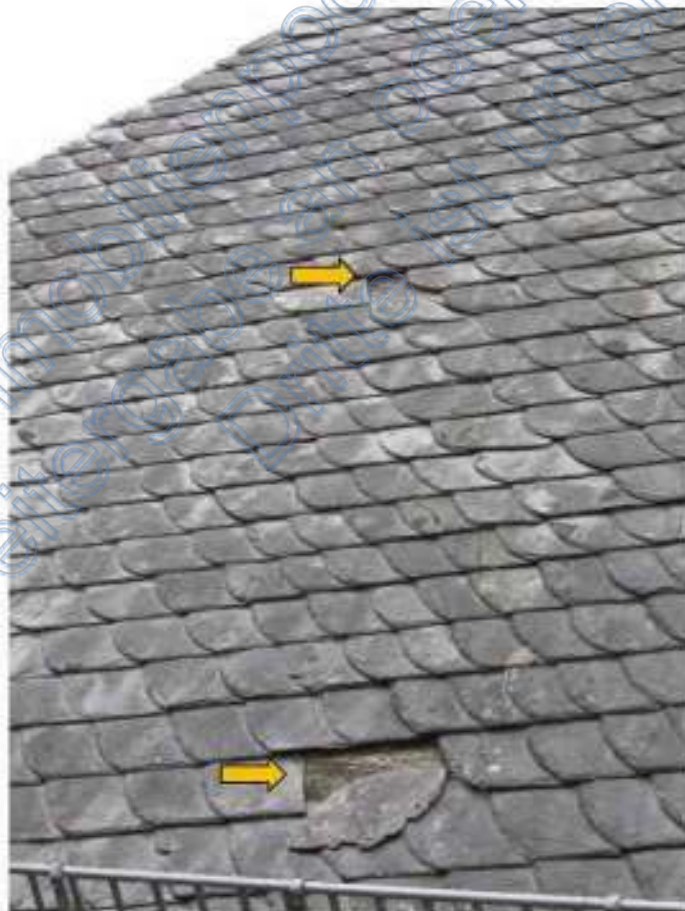
Foto 8: Stall-/Scheunengebäude, beschädigte Dacheindeckung

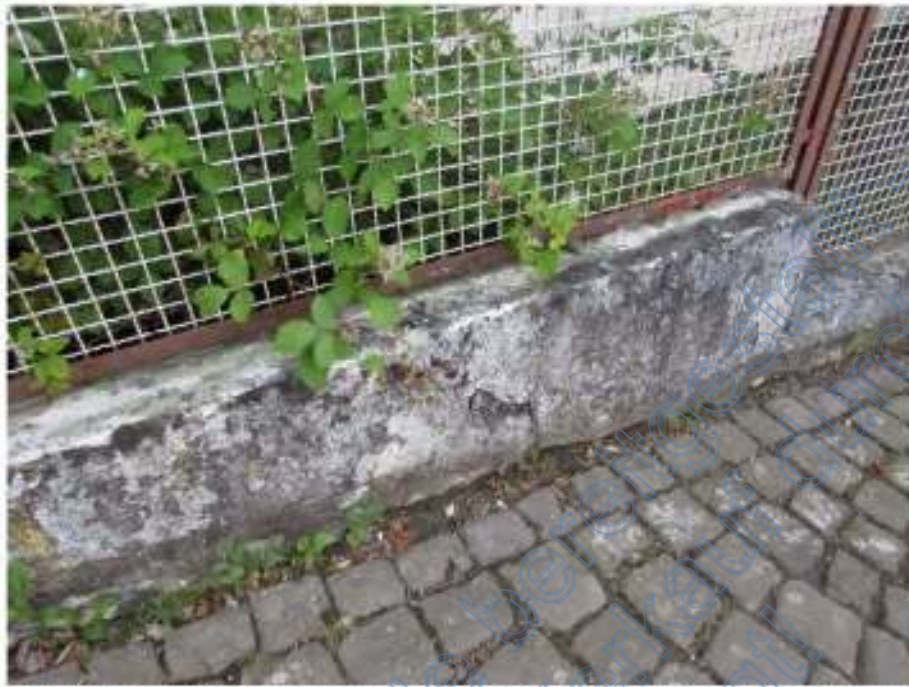
Foto 9: Beschädigungen an der Sockelmauer, korrodierter Metallzaun
