WERTSCHÄTZUNG

Wohnanlage, Mehrfamilienhäuser

Sonnenstraße 20a, 66798 Wallerfangen

04. Januar 2024

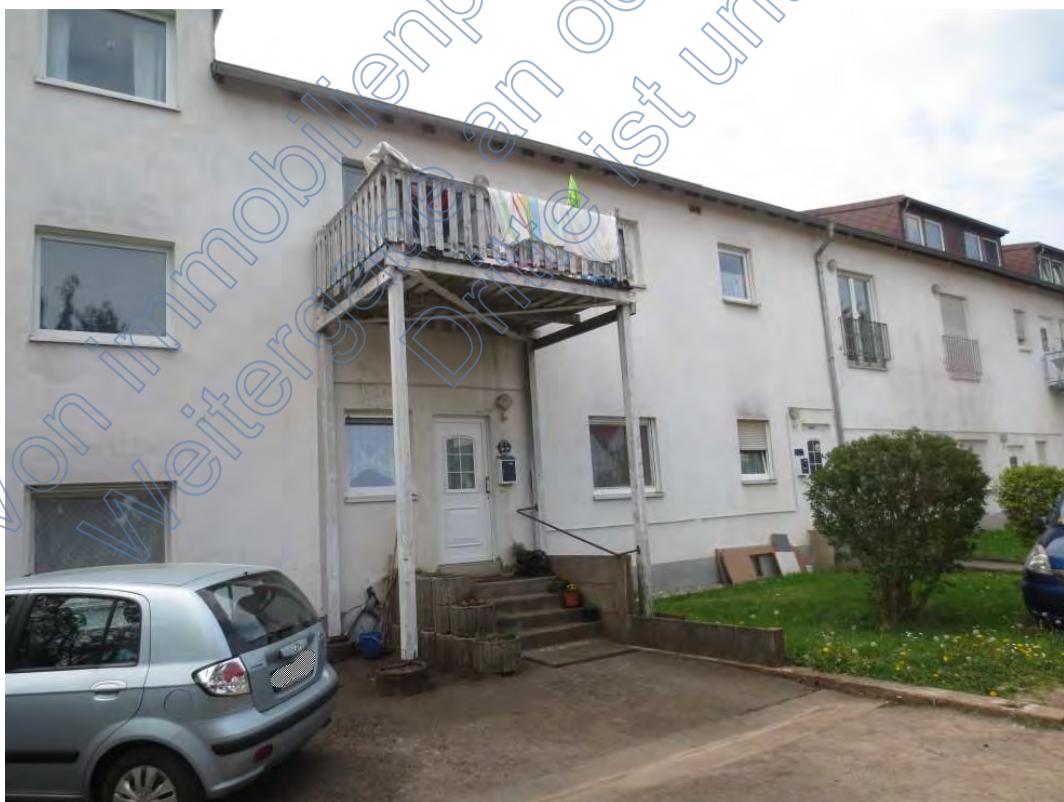
| Besonders zu veranschlagende | Mehrere Dachgauben, Holzbalkone bleiben wegen der Baufälligkeit ohne Ansatz |

5.10 Längsseite, abbruchreife Balkone, Übersicht

| Schäden/Mängel/unfertige | <ul style="list-style-type: none"> - Die zum Teil noch vorhandene Holzbalkone sind lt. UBA nicht mehr benutzbar und müssen entfernt bzw. erneuert werden. - Feuchtigkeit im erdberührenden Mauerwerk im EG an mehreren Stellen in den Wohnungen an der Rückseite. - Die Dächer des Gebäudes befinden sich in einem schlechten baulichen Zustand und sind an vielen Stellen undicht. Eine aufwendige Reparatur bzw. auch komplette Dacherneuerung steht für viele Dachflächen an. - Die Haustechnik ist ungeordnet und zum Teil mangelhaft. Investitionen in der Zukunft sind zur Sicherung der Nutzung erforderlich. - Die Gebäude und die Wohnungen weisen grundsätzlich viele kleinere und auch größere Mängel und Schäden auf, die im Rahmen der Instandhaltung noch nicht beseitigt wurden. - Nach der Art und Ausstattung der Gebäude ist auch mit noch nicht erkennbaren verdeckten Mängeln zu rechnen. - Die Außenanlagen befinden sich in einem vernachlässigten Unterhaltungszustand. Wegeflächen zum Teil beschädigt u.a. - Es wurde kein Energiepass vorgelegt. |

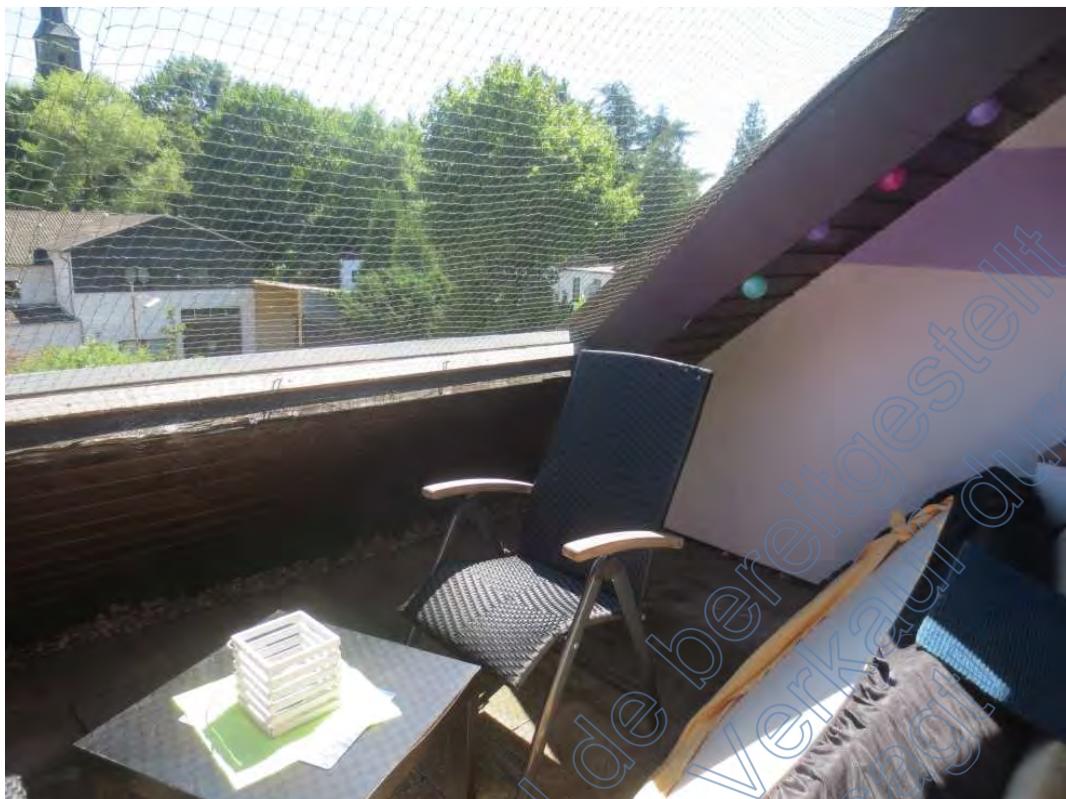
5.11 Dacheinschnitt, Schäden, Übersicht

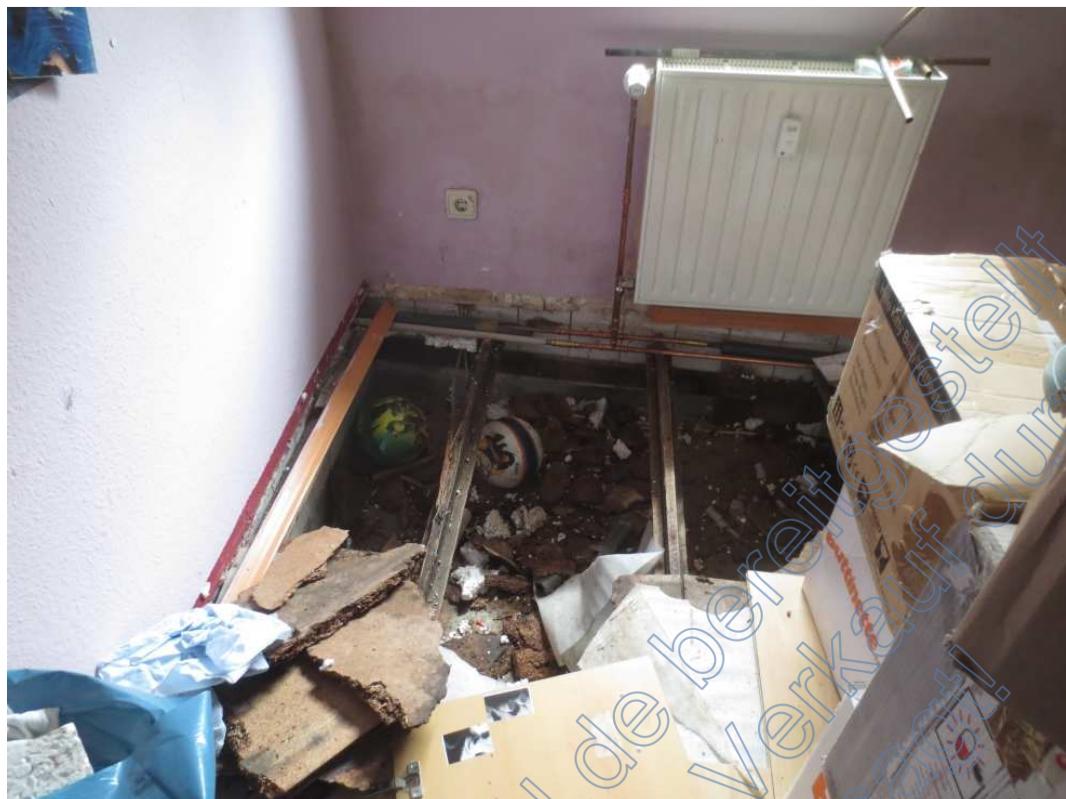
| Mängel/Schäden | Der Fußboden ist etwa 25 cm aufgedoppelt und die Unterkonstruktion ist in einigen Räumen stark verfault/zerstört. |

5.17 Erhebliche Mängel der Wohnung Nr. 3, Beispiel im Zimmer (wurde bereits lt. Angaben beseitigt)

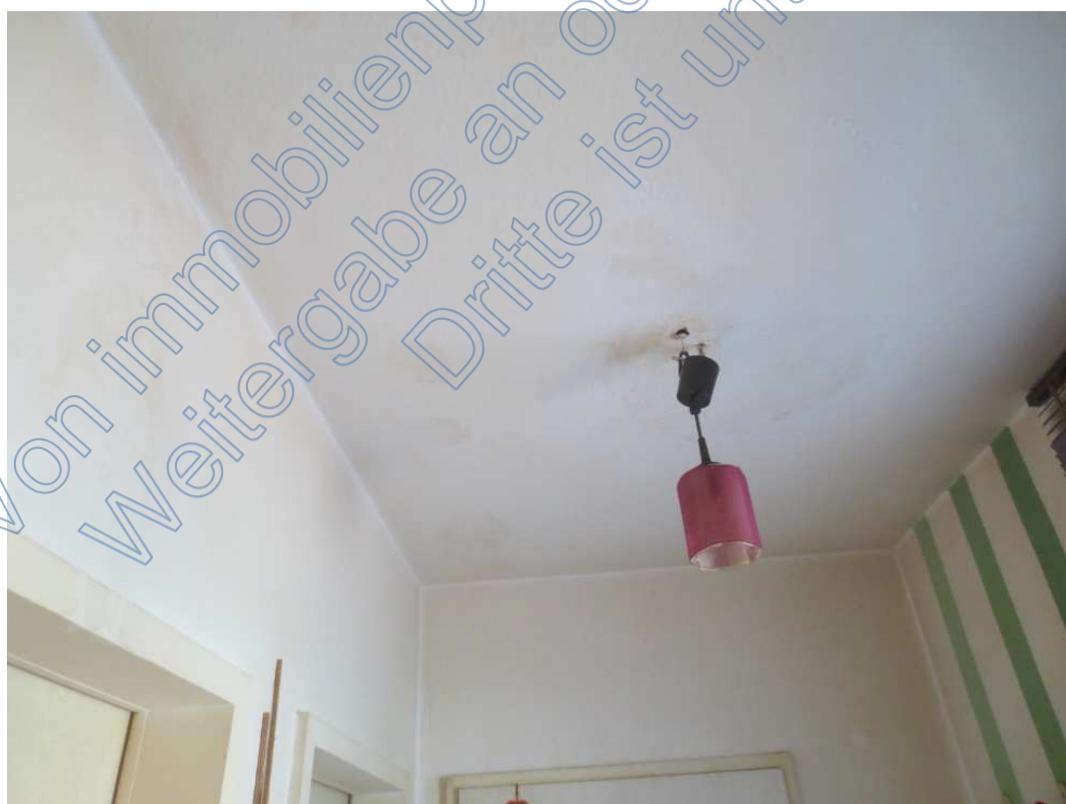
5.18 Wassereintritt Dachwohnungen, Beispiel

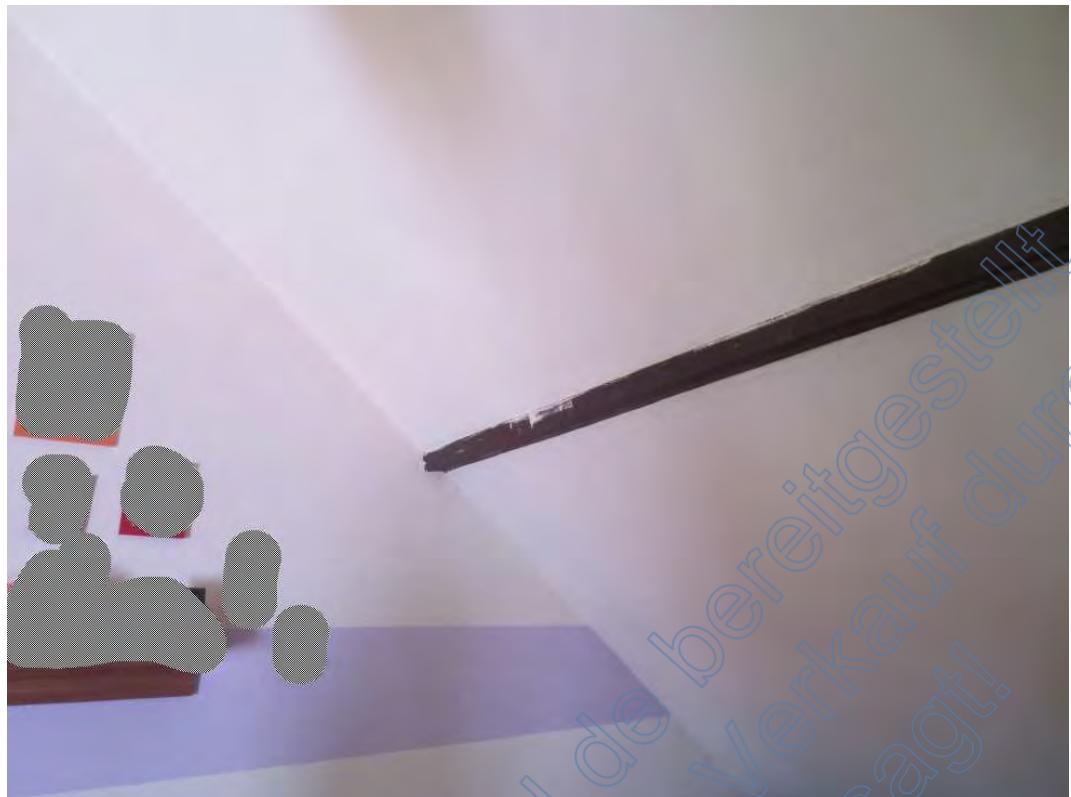
5.19 Wassereintritt Dachwohnungen, Beispiel

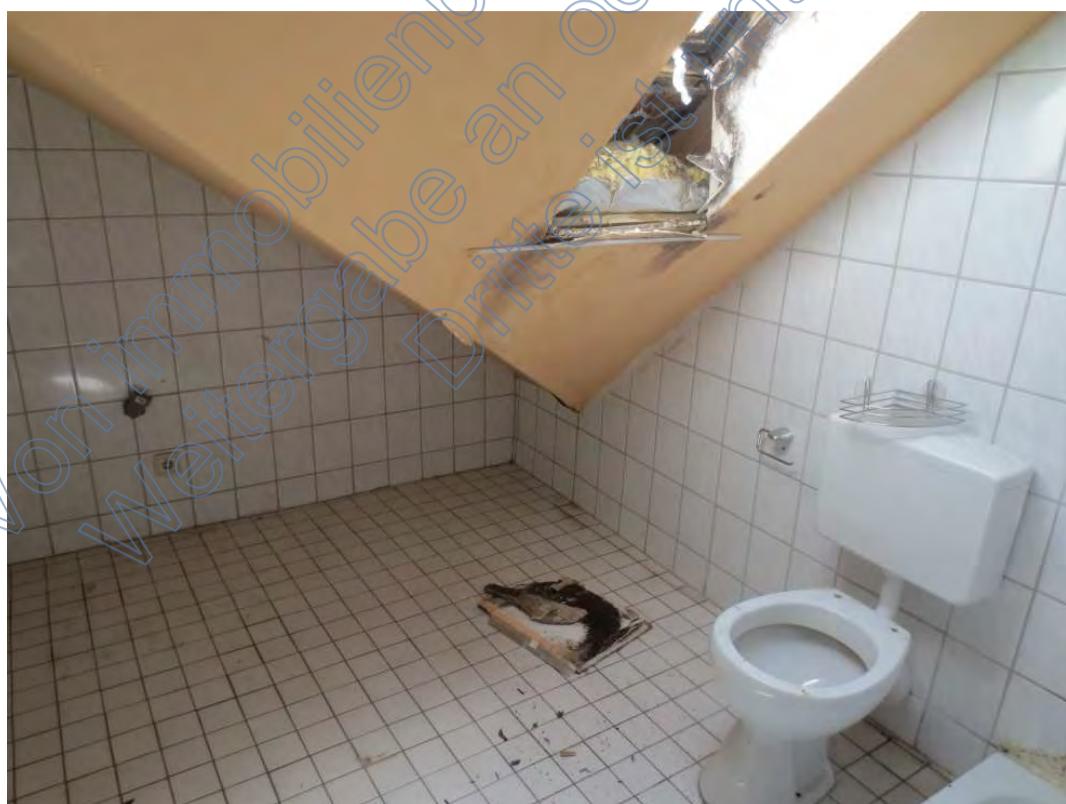
5.20 Wohnung Nr. 28 wurde lt. Angaben nach 2016 insgesamt erneuert, Badezimmer
