## Verkehrswertgutachten

### Zwangsversteigerungssache 11 K 3/26

über den Verkehrswert (i. S. d. § 194 Baugesetzbuch) für das mit einem  
**einseitig angebauten Einfamilienhaus bebaute Grundstück**  
**in 66663 Merzig-Hilbringen, Mecherner Straße 17.**

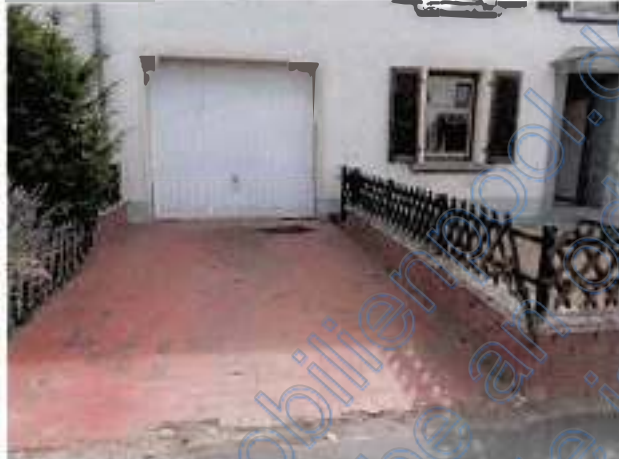
schadhafter Hauszugang und Einfriedung

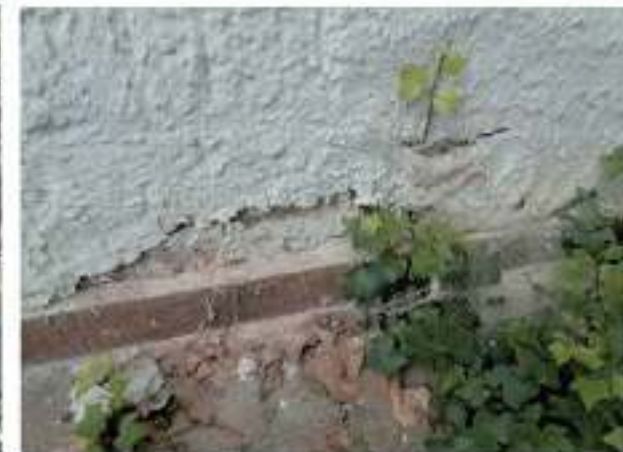
undichter Anschluss Fassade / Überdachung

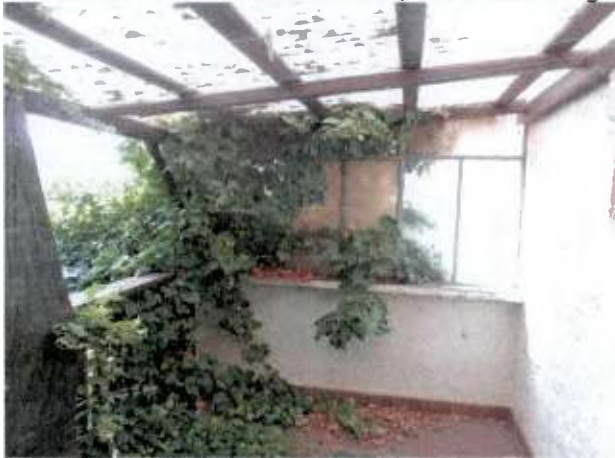
Überwucherung von Bauteilen (Flachdach)

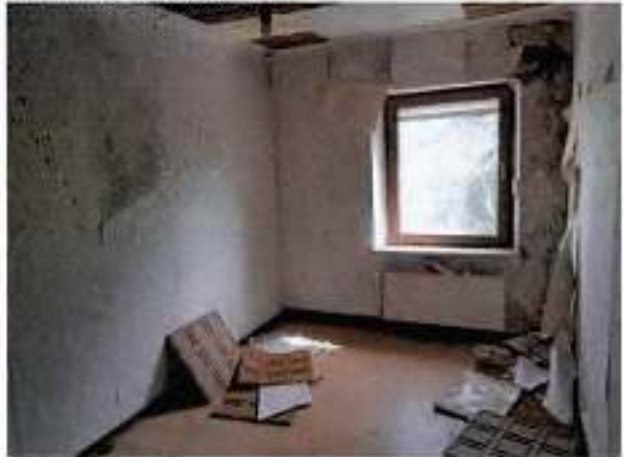
Schadhafte Styropor-Deckenverkleidung

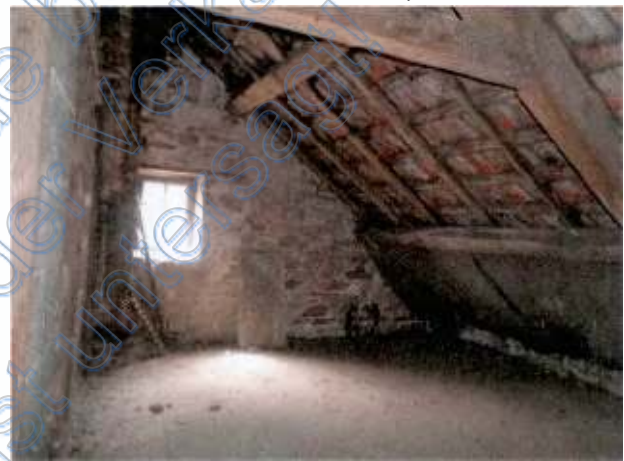
Mehrere Dachundichtigkeiten Kaminbereich

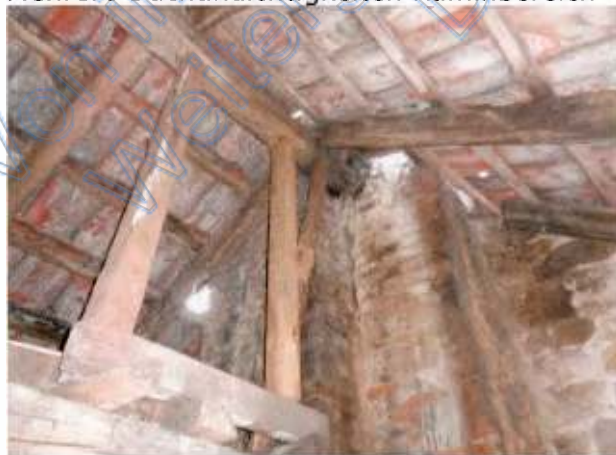
Feuchteschäden an Dachholz und Kamin

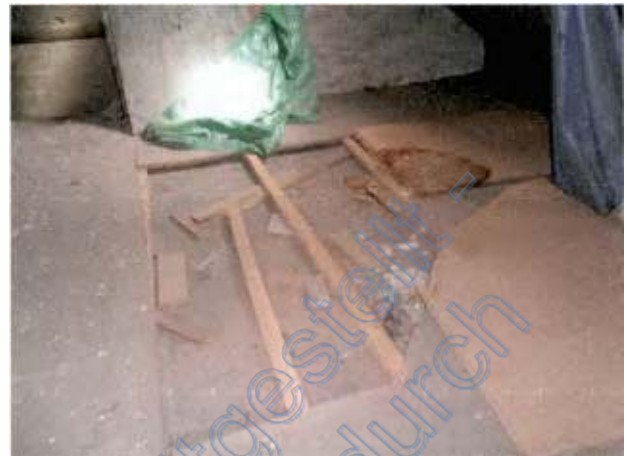
Beispiel lokale Dachundichtigkeiten

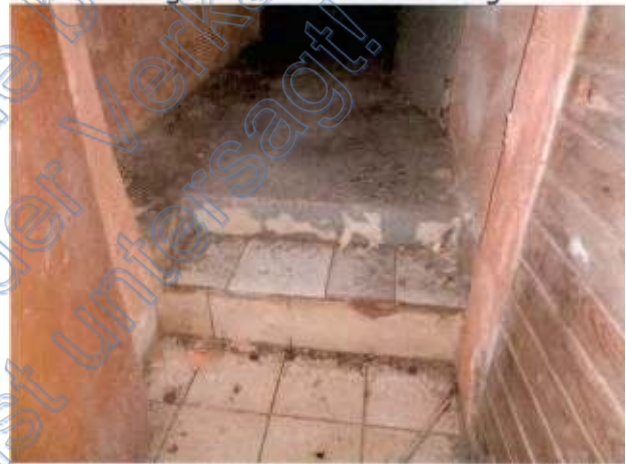
Beispiel Feuchteschäden KG-Wände

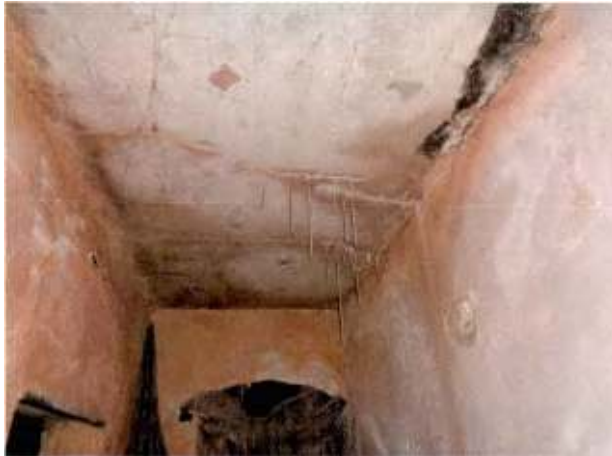
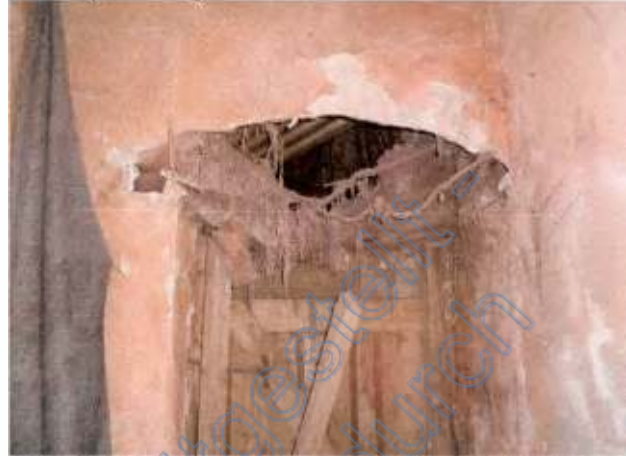
Detail langjährige Wasserschäden an Flurdecke Beispiel eingebrochener Türsturz

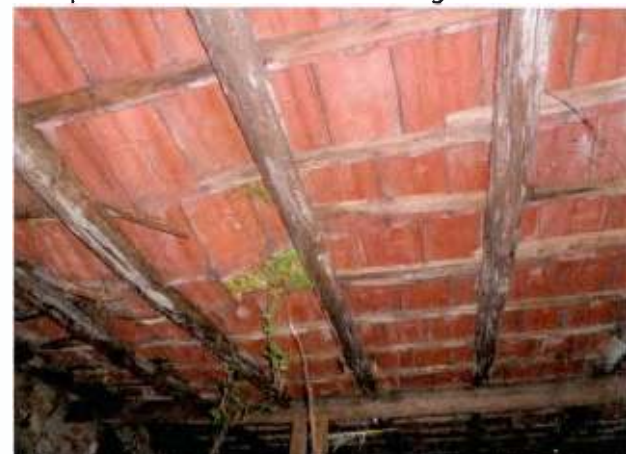
Dach-Einsturzgefahr durch Fäulnissschäden

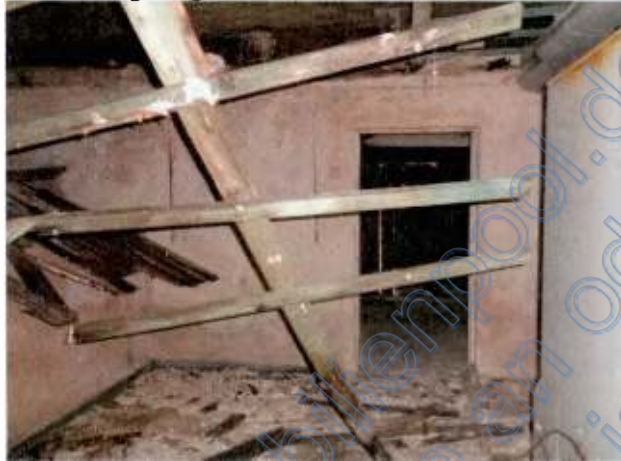
durch Wassereintritt abgestürzte Unterdecke

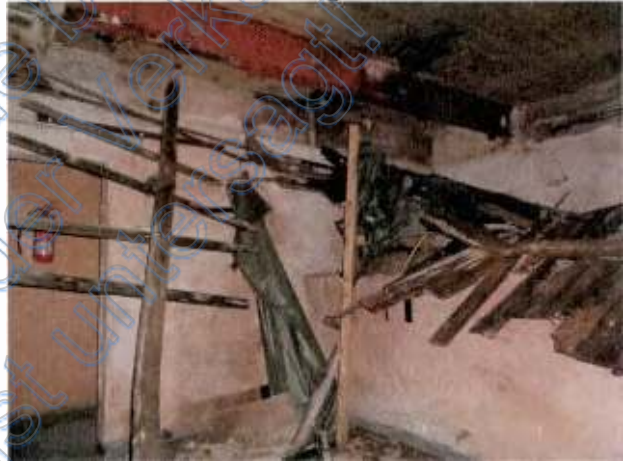
Stahlunterzug mit starken Korrosionsschäden

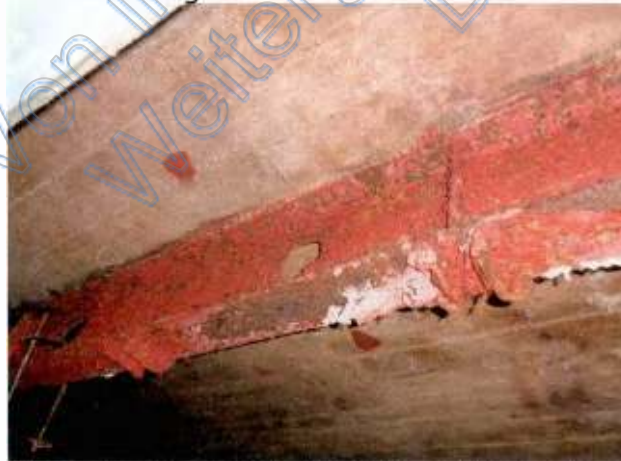
lokale Verformungen am Unterzug

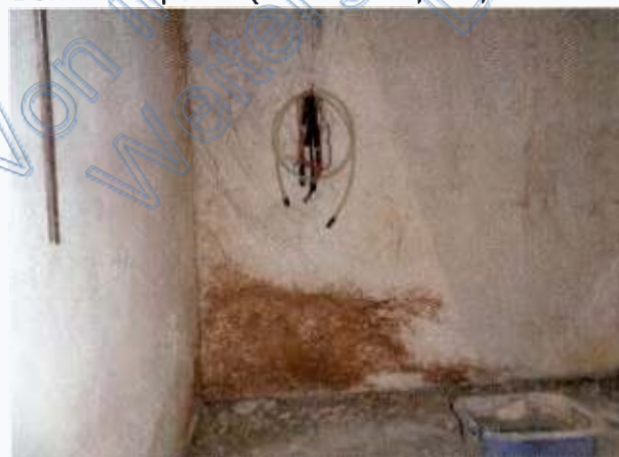
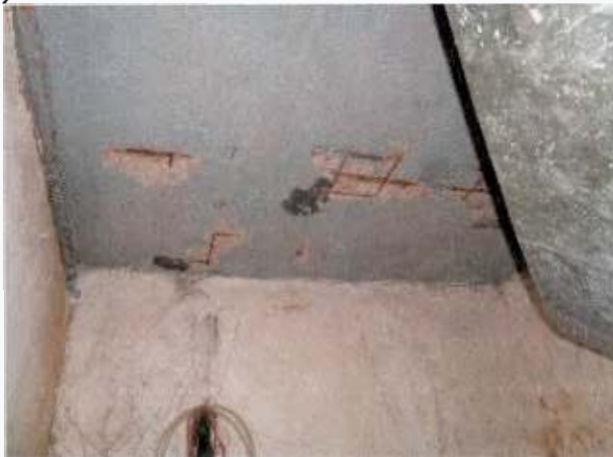
Bewuchs-Spuren (event. Efeu, Pilz, Schwamm) Korrosionsschäden an Stahlbetondecken

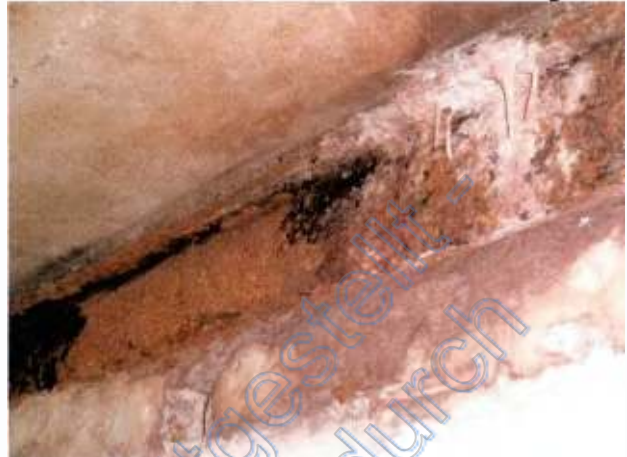
Stark korrodierter Stahl-Deckenunterzug
