Fotodokumentation

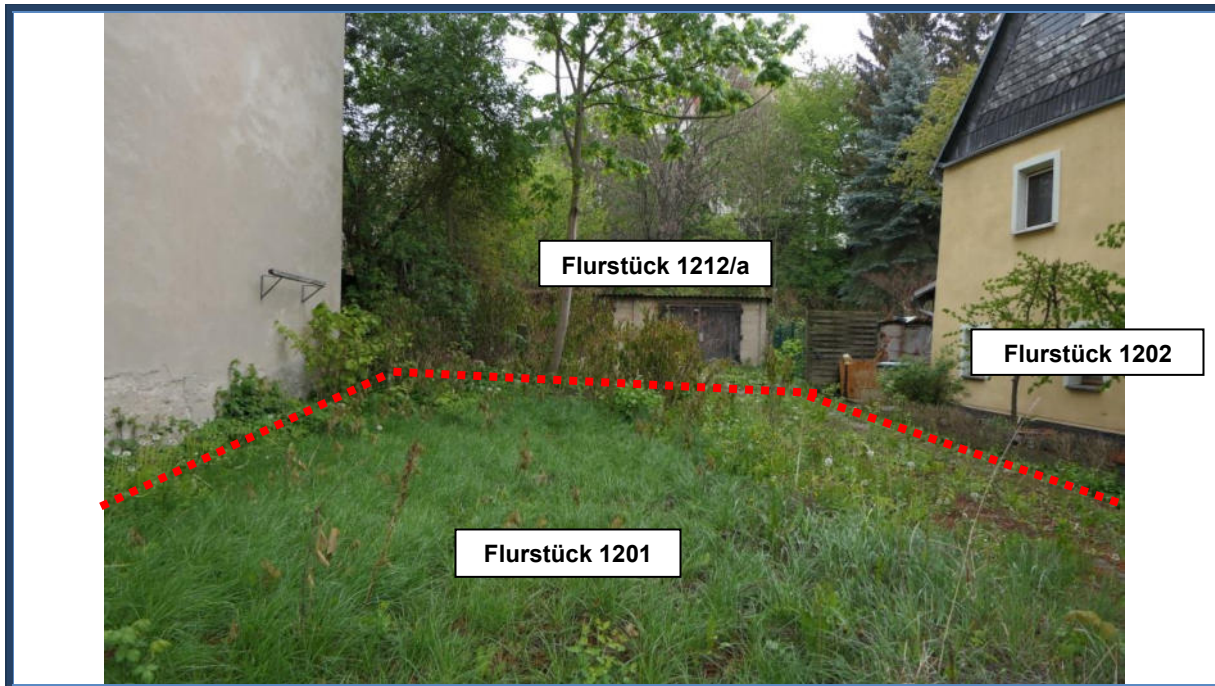
Abbildung 1: Blick in östliche Richtung; verwilderte Außenanlagen; im Hintergrund die Garagen auf dem benachbarten Flurstück 1212/a; angrenzende und umliegende Bebauung

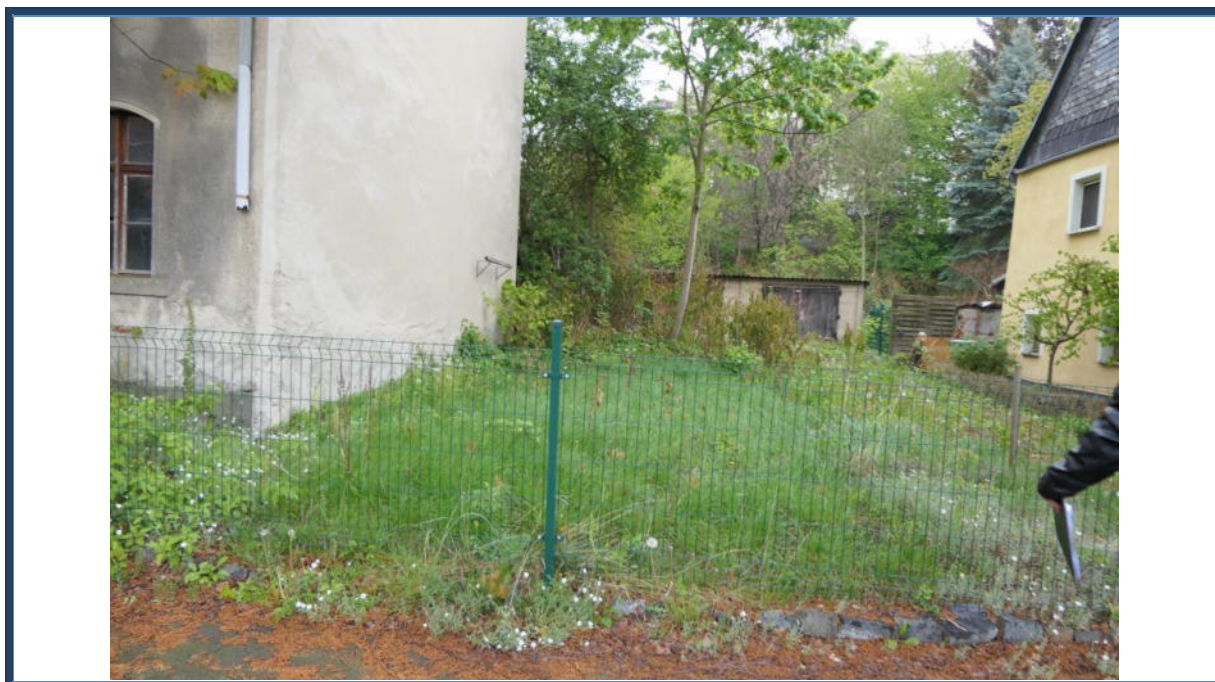
Abbildung 2: Blick in östliche Richtung; verwilderte Außenanlagen; im Hintergrund die Garagen auf dem benachbarten Flurstück 1212/a; angrenzende und umliegende Bebauung

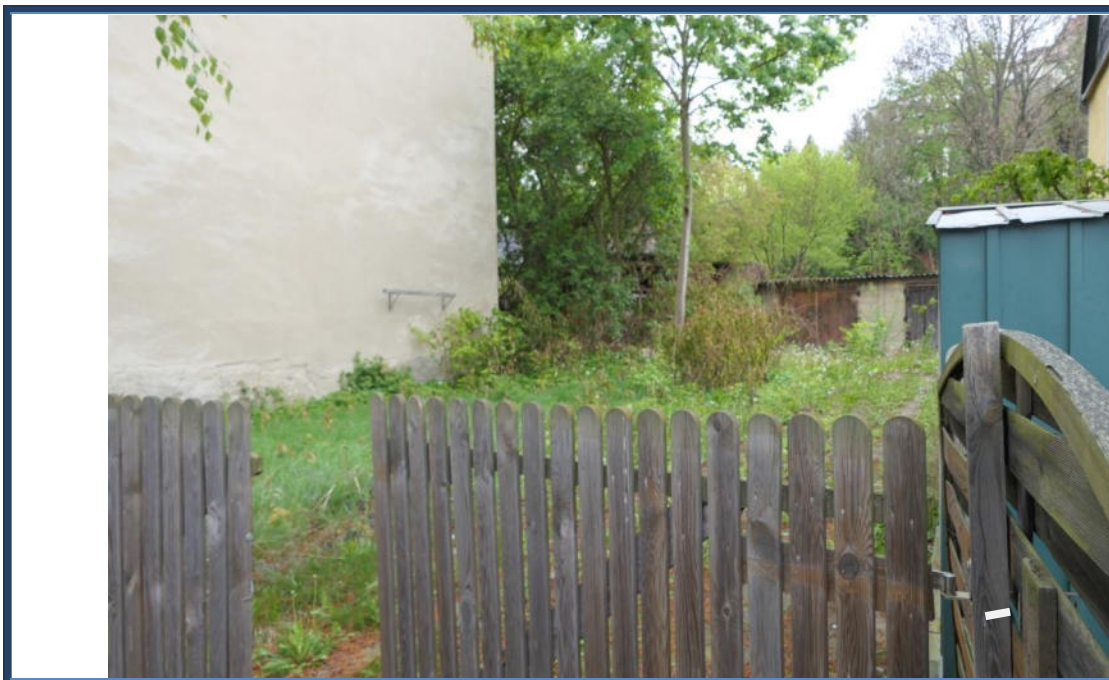
Abbildung 3: Zugangsbereich; Blick in östliche Richtung; verwilderte Außenanlagen; im Hintergrund die Garagen auf dem benachbarten Flurstück 1212/a; angrenzende und umliegende Bebauung

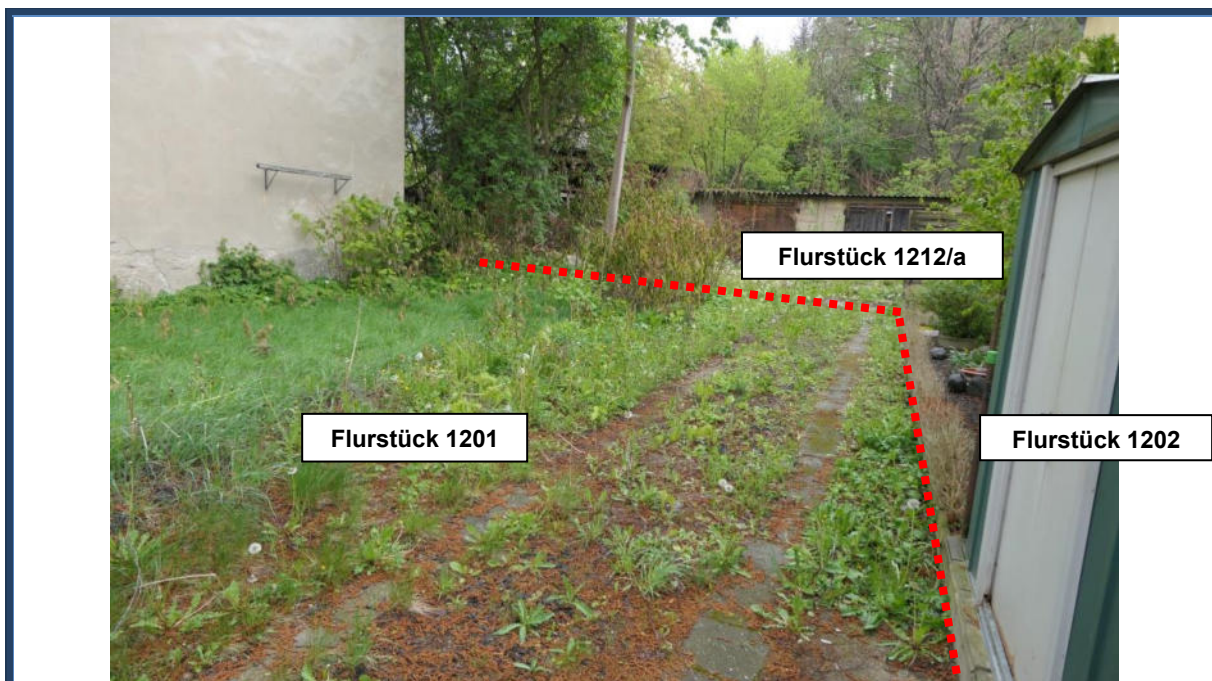
Abbildung 4: Blick in östliche Richtung; verwilderte Außenanlagen; im Hintergrund die Garagen auf dem benachbarten Flurstück 1212/a; angrenzende und umliegende Bebauung

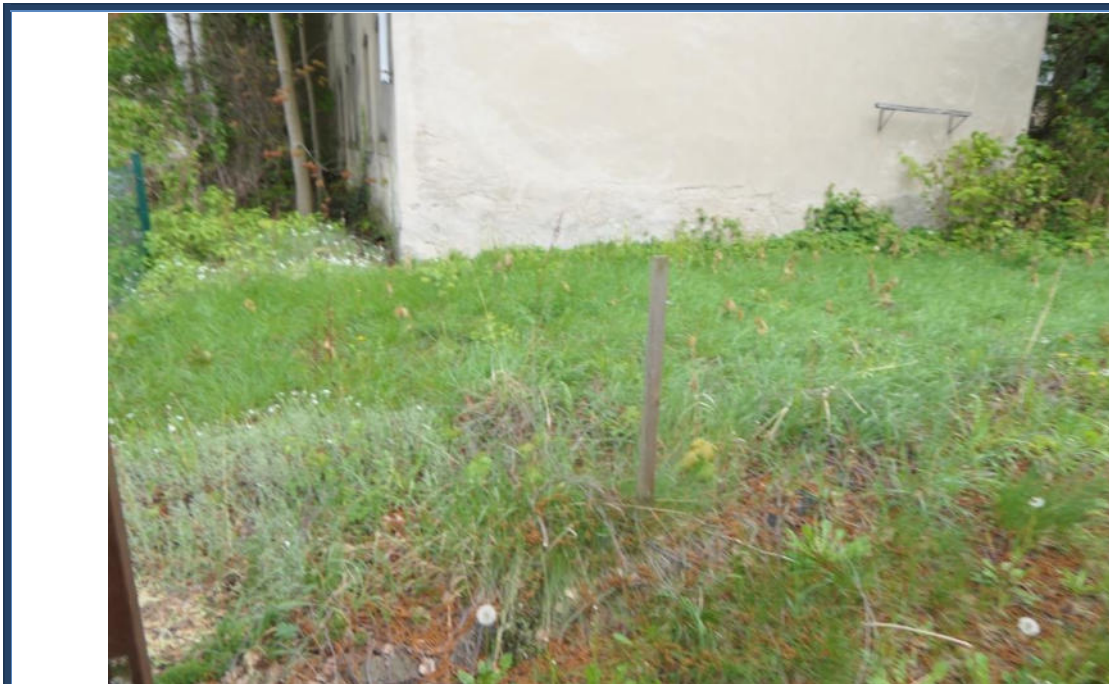
Abbildung 5: Blick in nördliche Richtung; verwilderte Außenanlagen; angrenzende Bebauung auf Flurstück 1214/a

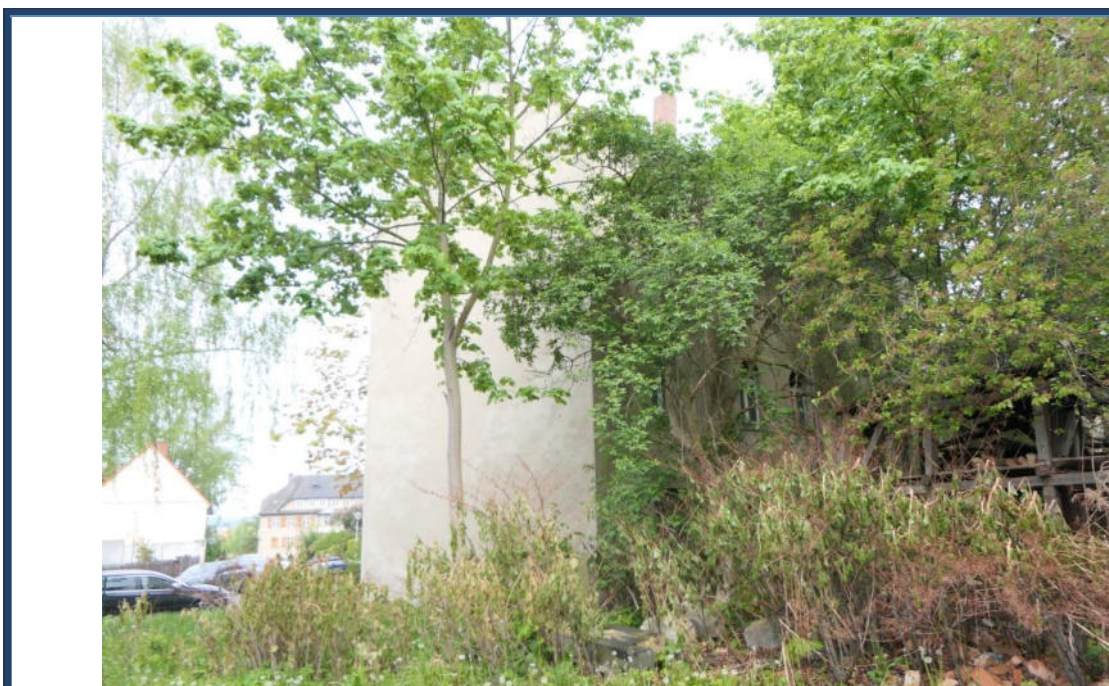
Abbildung 6: Blick in nordwestliche Richtung; verwilderte Außenanlagen; angrenzend ein stark sanierungsbedürftiges Mehrfamilienhaus sowie ein abrisssreifes Nebengebäude auf dem benachbarten Flurstück 1214/a; umliegende Bebauung

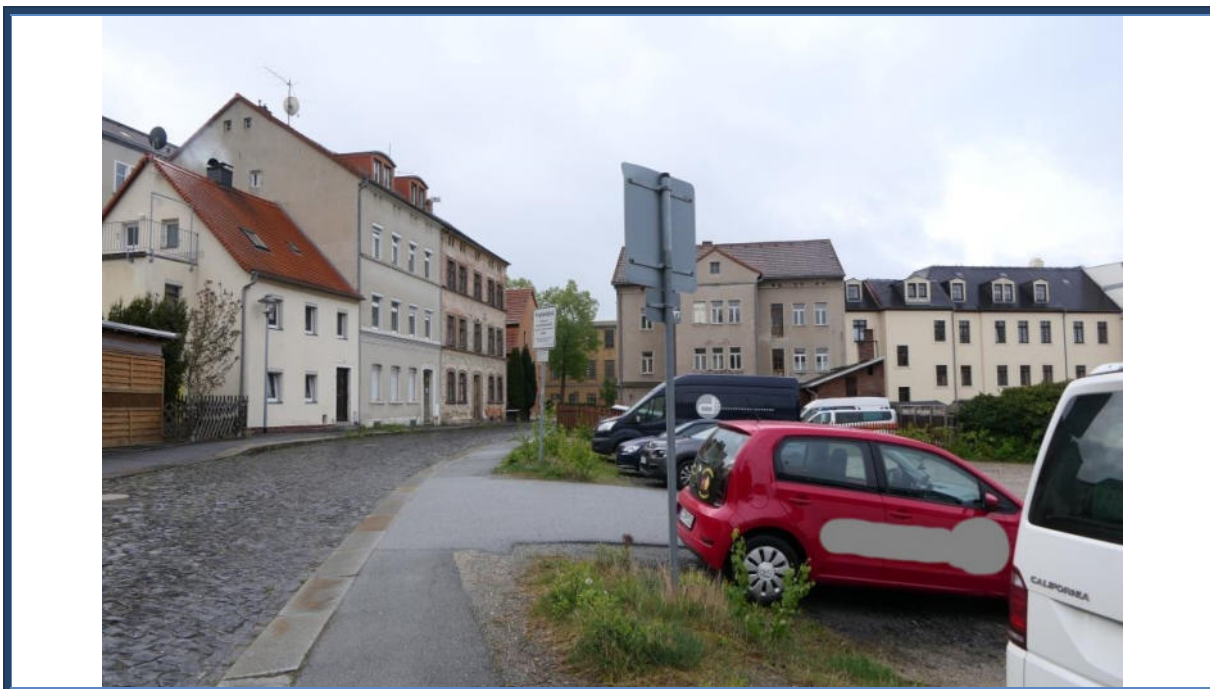
Abbildung 7: Blick in südliche Richtung in die Morawekstraße zum Zittauer Stadtring; links im Hintergrund (nicht im Bild) das Bewertungsobjekt; umliegende Bebauung und Nutzung

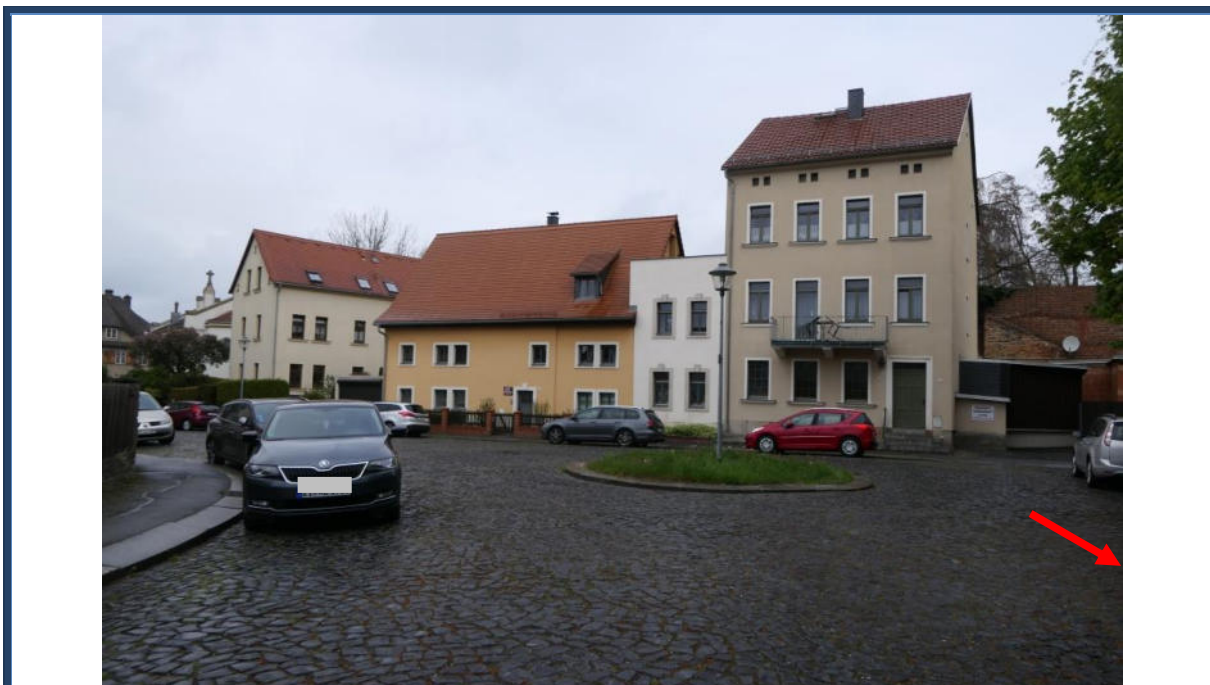
Abbildung 8: Blick in nördliche Richtung in die Morawekstraße; rechts (nicht im Bild) das Bewertungsobjekt; umliegende Bebauung

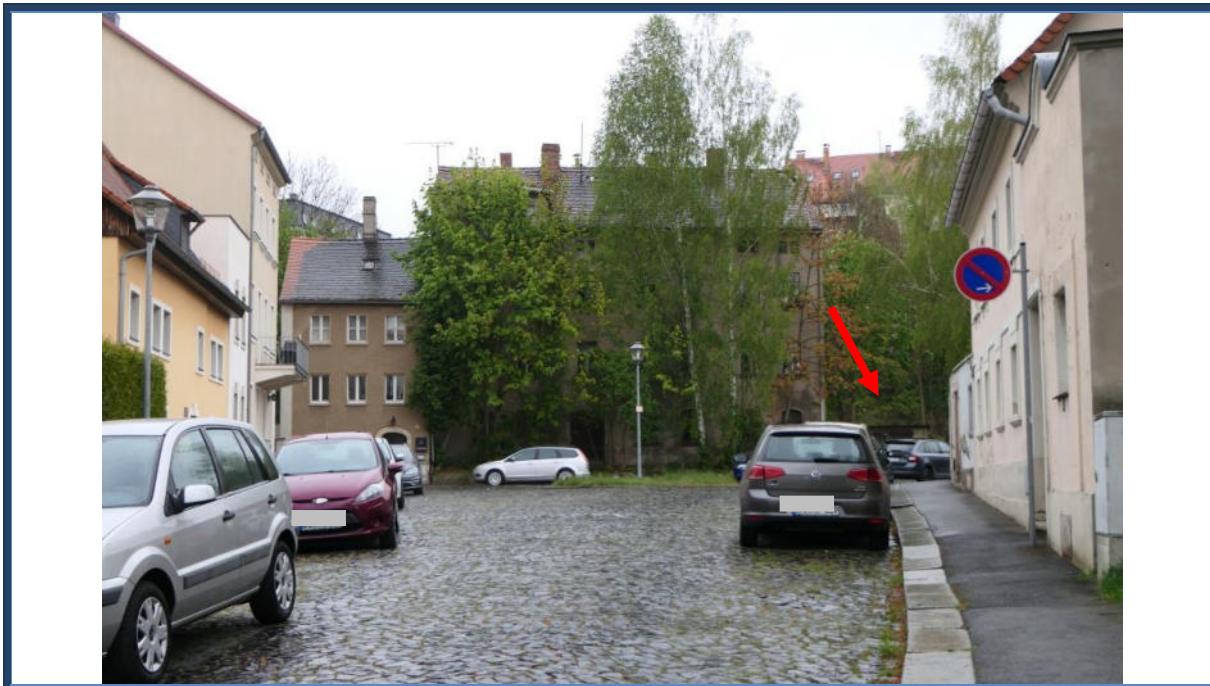
Abbildung 9: Blick in östliche Richtung in die Morawekstraße; rechts Bewertungsobjekt; angrenzende und umliegende Bebauung

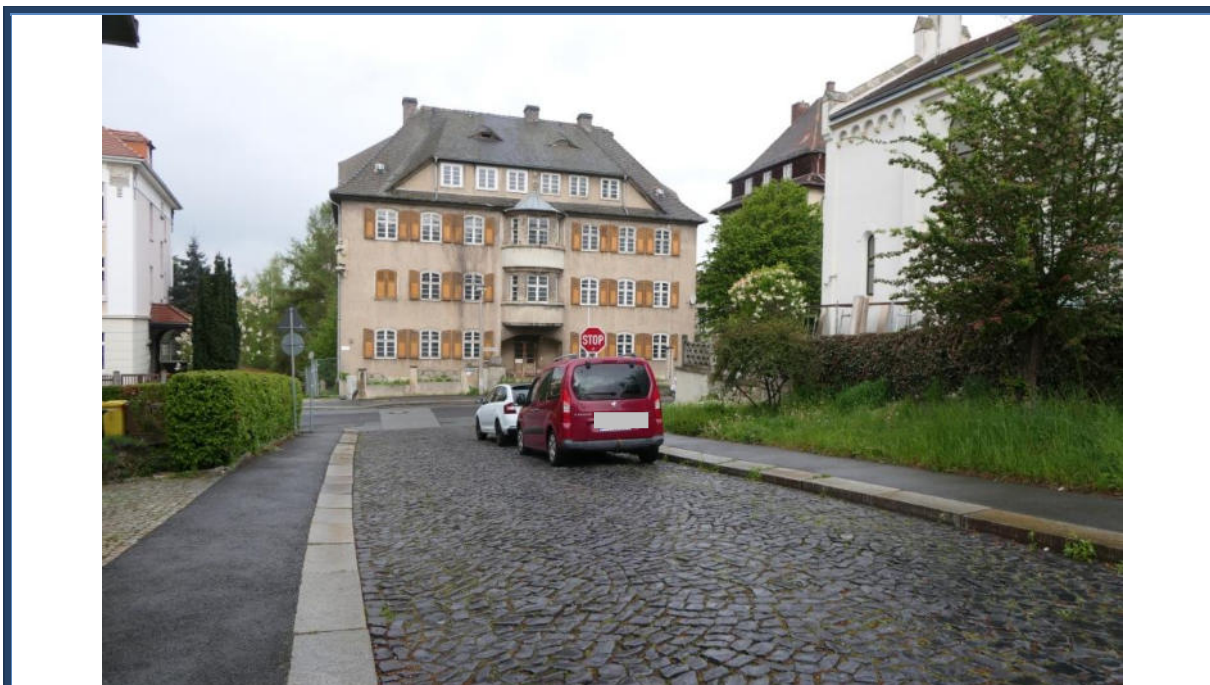
Abbildung 10: Blick in westliche Richtung in die Morawekstraße im Hintergrund (nicht im Bild) das Bewertungsobjekt; umliegende Bebauung
