Fotodokumentation¹

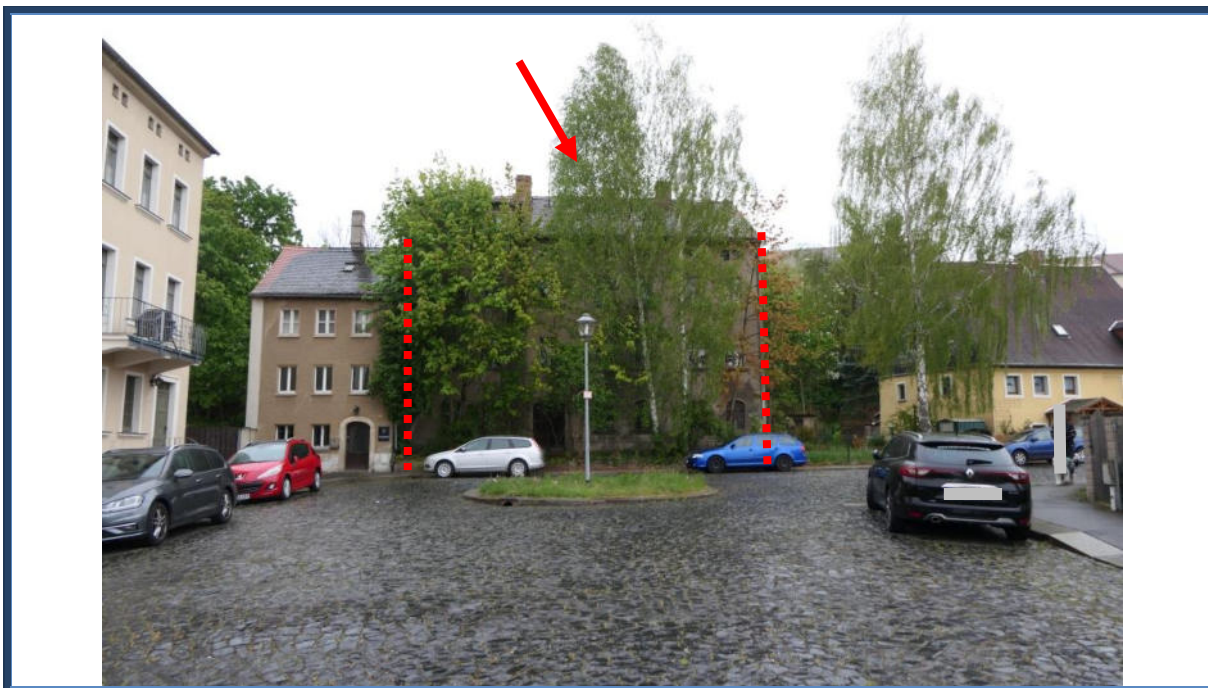
Abbildung 1: Straßenansicht (West-Ansicht); stark verwilderte Außenanlagen; angrenzende und umliegende Bebauung

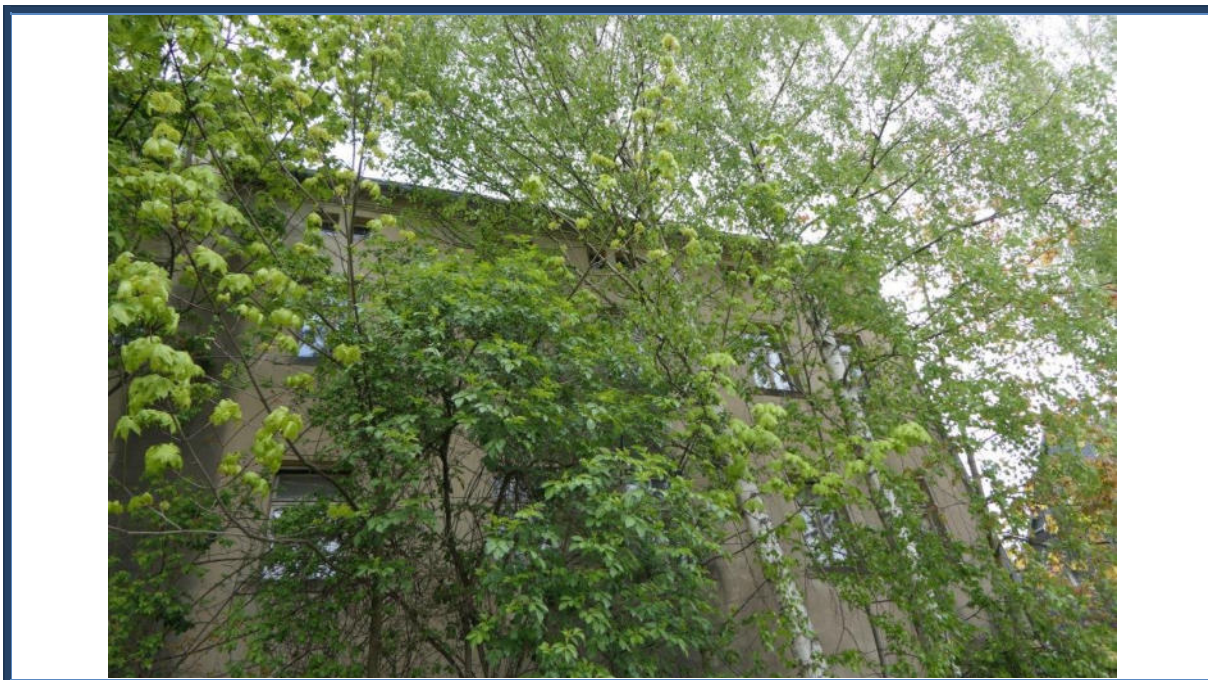
Abbildung 2: Straßenansicht (West-Ansicht); stark verwilderte Außenanlagen

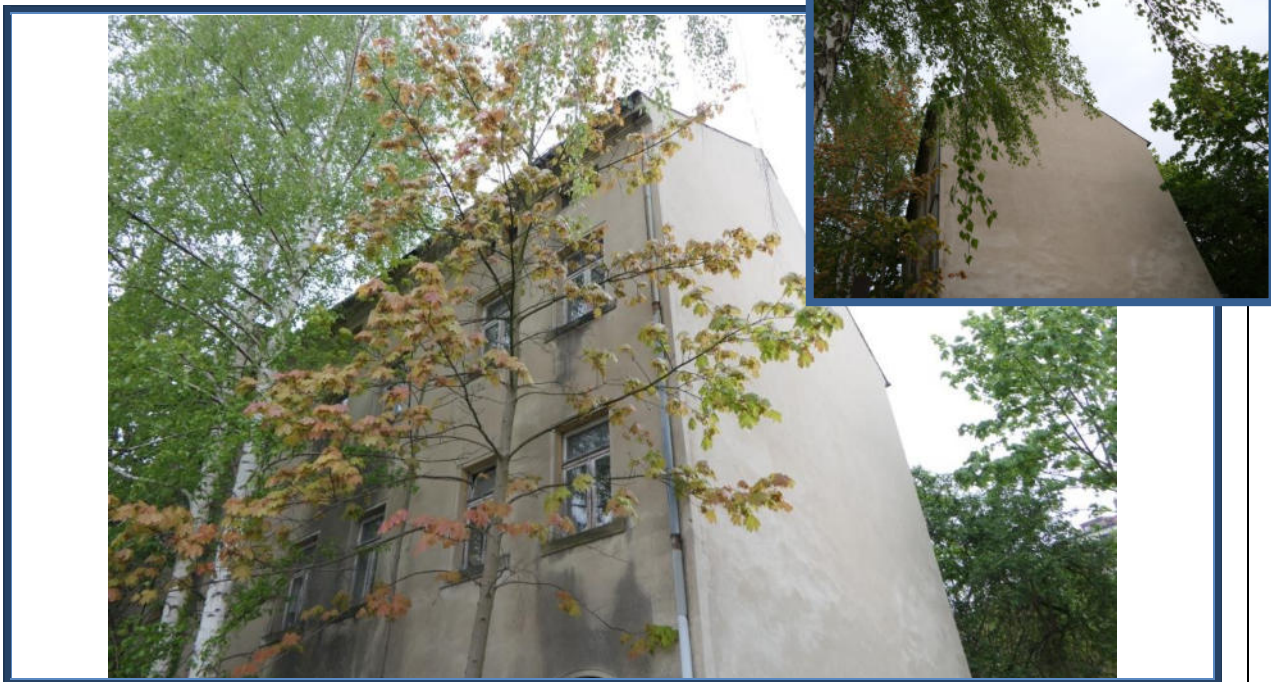
Abbildung 3: Seiten- und Vorderansicht (Süd-West-Ansicht); stark verwilderte Außenanlagen

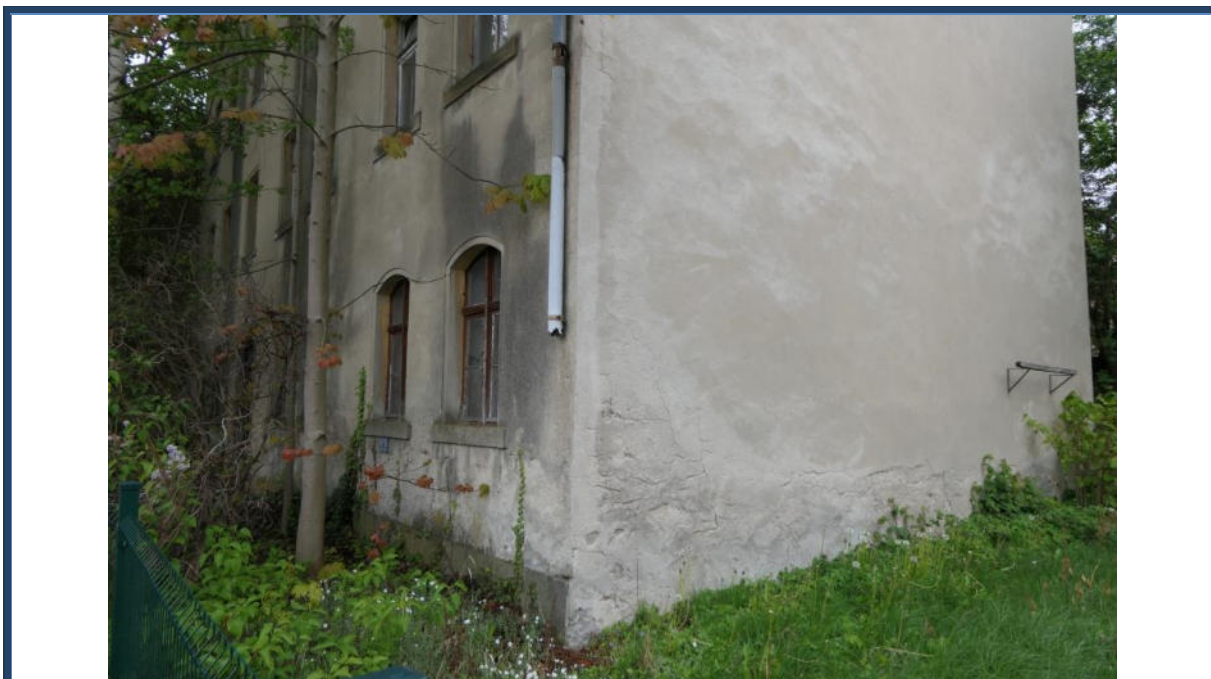
Abbildung 4: Seiten- und Vorderansicht (Süd-West-Ansicht); starke Beschädigungen an der Fassade und der Dachentwässerung; stark verwilderte Außenanlagen; im Vordergrund das benachbarte Flurstück 1201

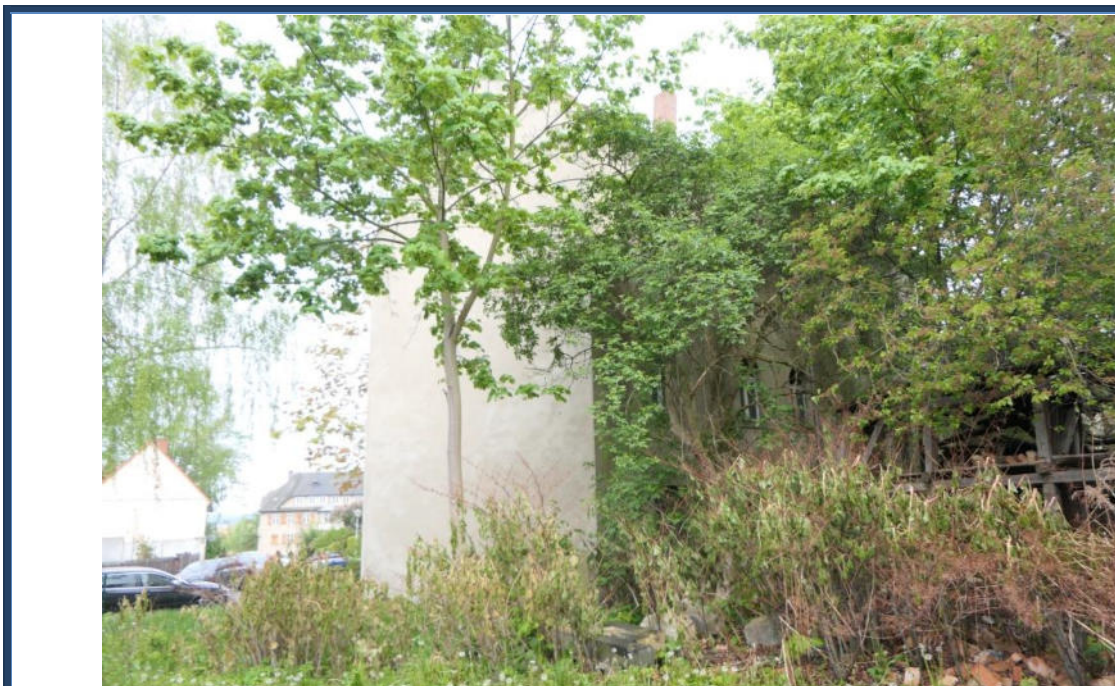
Abbildung 5: Rück- und Seitenansicht (Süd-Ost-Ansicht); stark verwilderte und beschädigte Außenanlagen; umliegende Bebauung; im Vordergrund das benachbarte Flurstück 1201

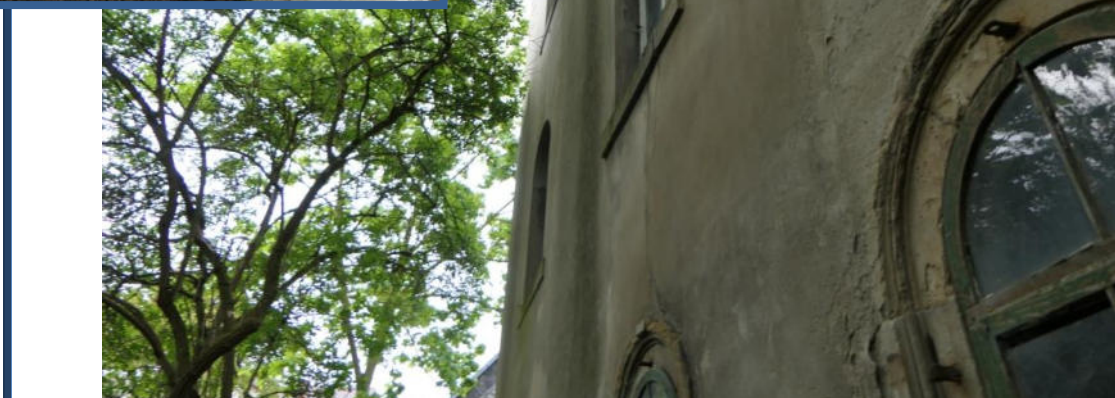
Abbildung 6: Rückansicht (Nord-Ansicht) starke Beschädigungen an der Fassade; stark verwilderte und beschädigte Außenanlagen; umliegende Bebauung

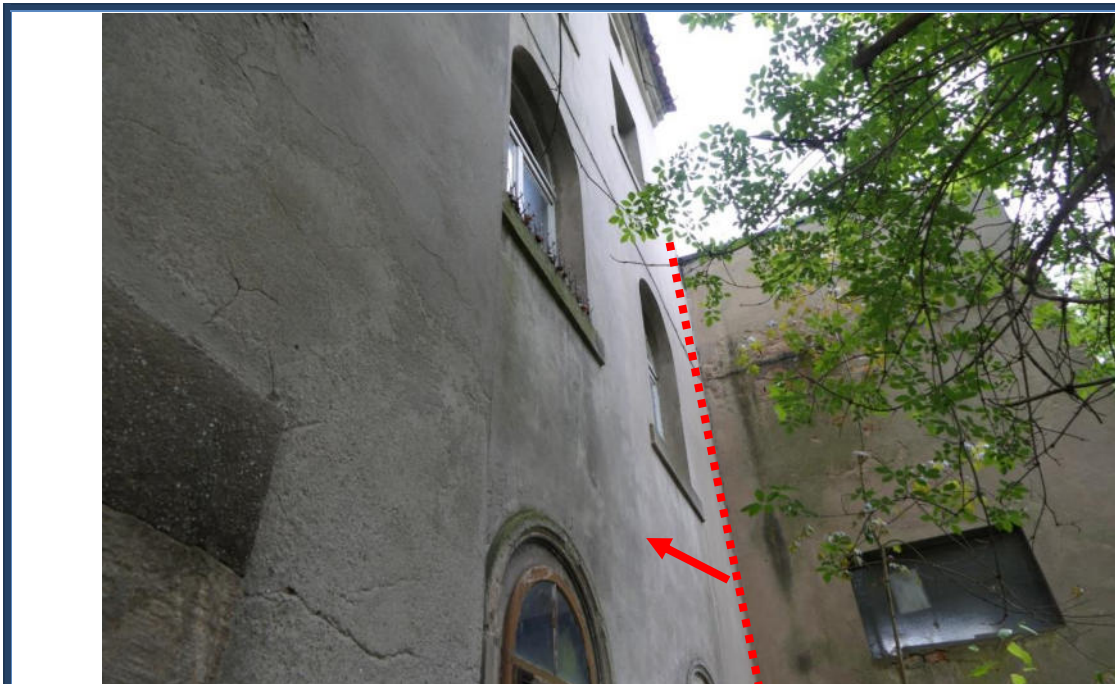
Abbildung 7: Rückansicht (Nord-Ansicht); starke Beschädigungen an der Fassade; angrenzende Bebauung auf Flurstück 1200

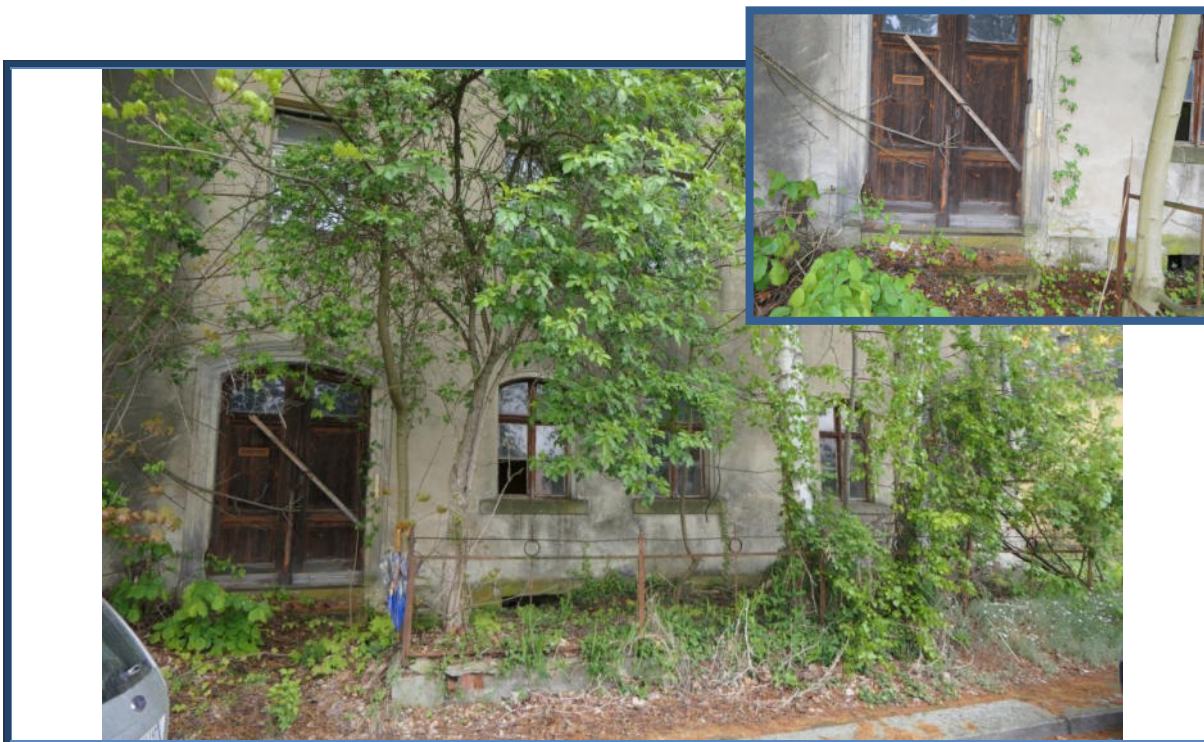
Abbildung 8: Hauseingangsbereich an der Gebäudewestseite (Straßenseite); stark verwilderte und beschädigte Außenanlagen

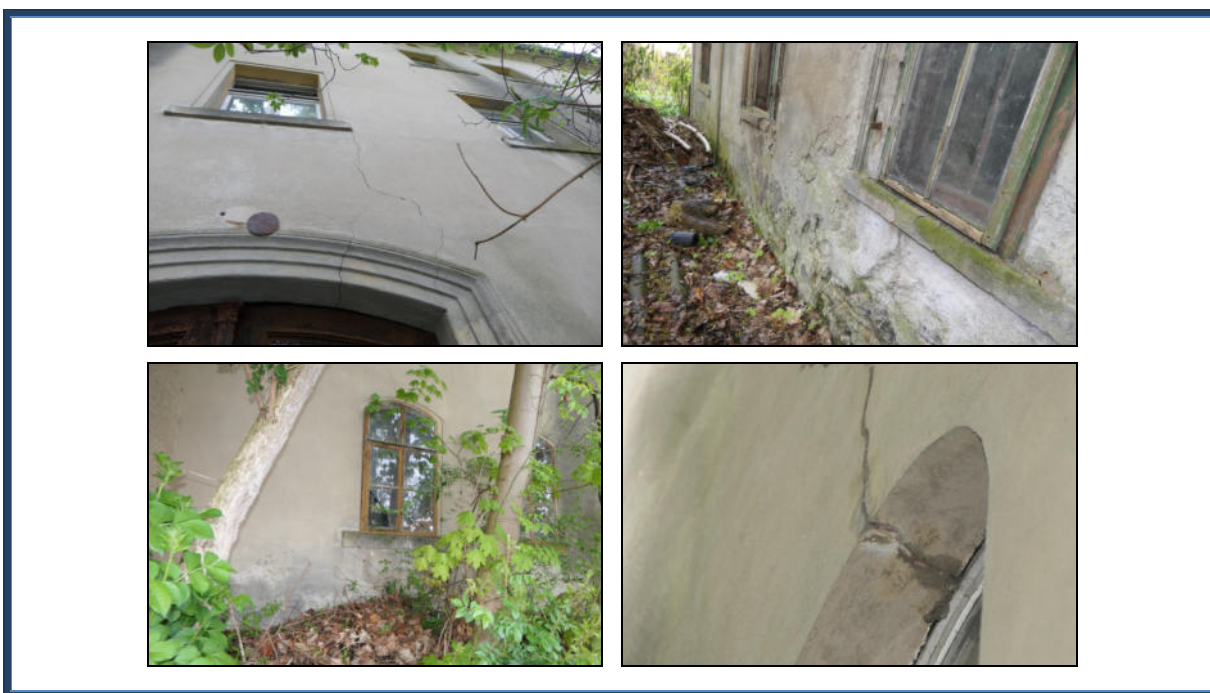
Abbildung 9: Detailansichten: Schäden an der Fassade und den Fenstern; tlw. starke Rissbildung

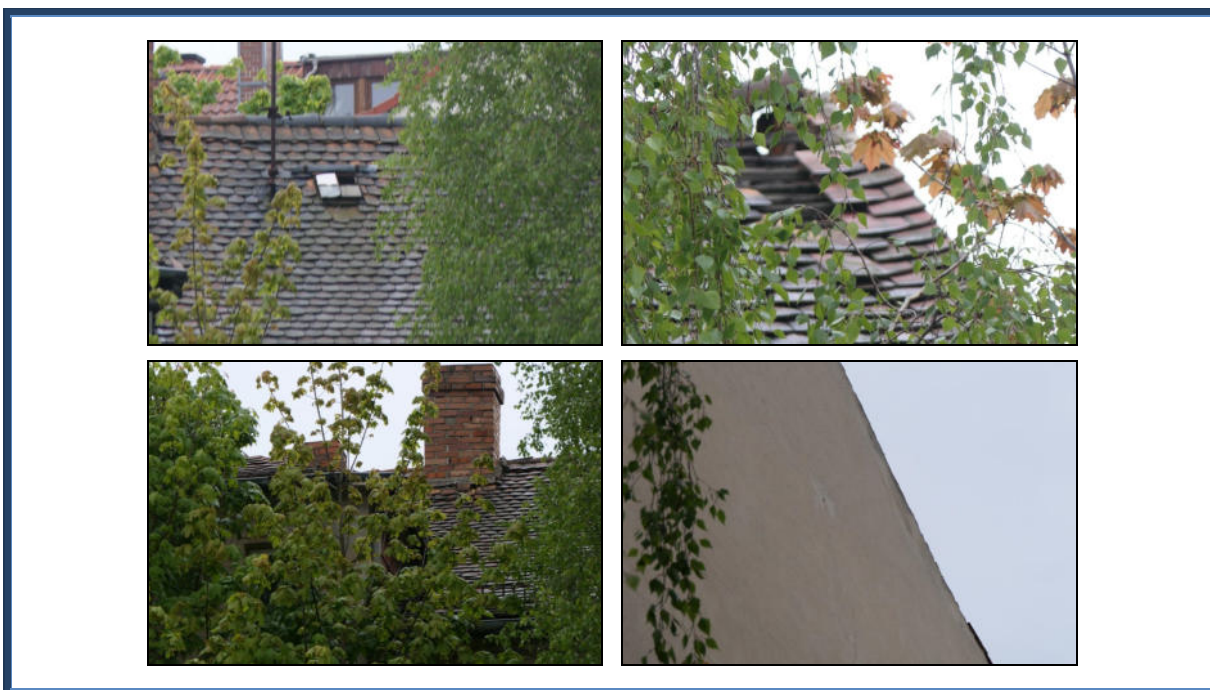
Abbildung 10: Detailansichten: Schäden an der Dacheindeckung

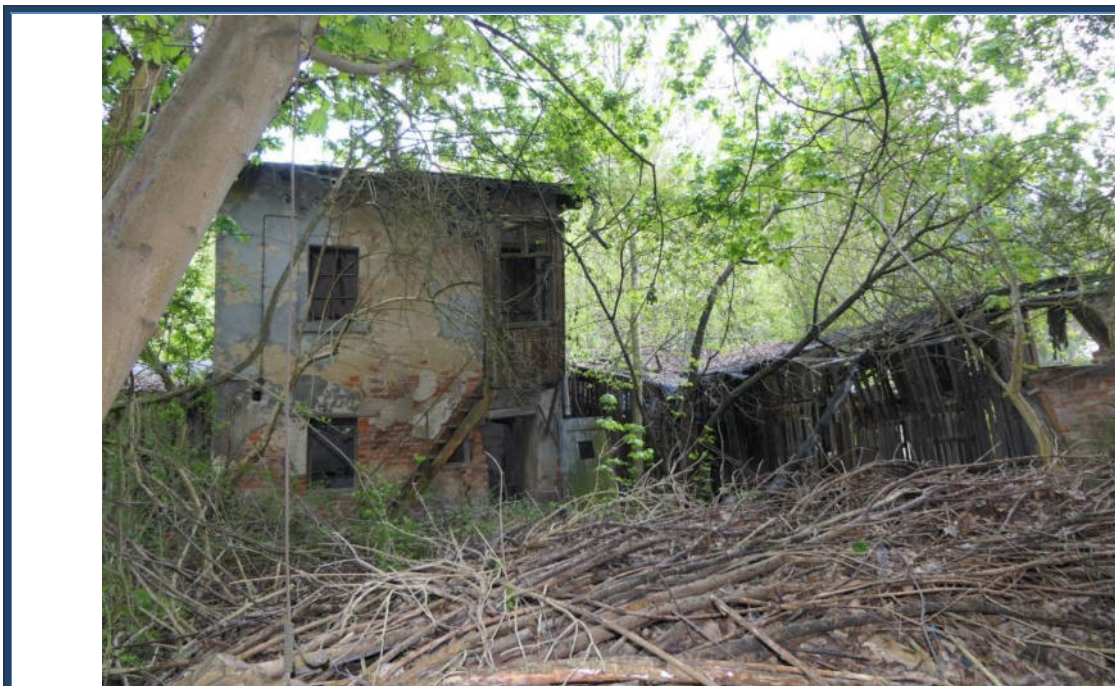
Abbildung 11: Abrissreifes massives Nebengebäude und ehemalige Schuppen im östlichen Grundstücksbereich; stark verwilderte und beschädigte Außenanlagen

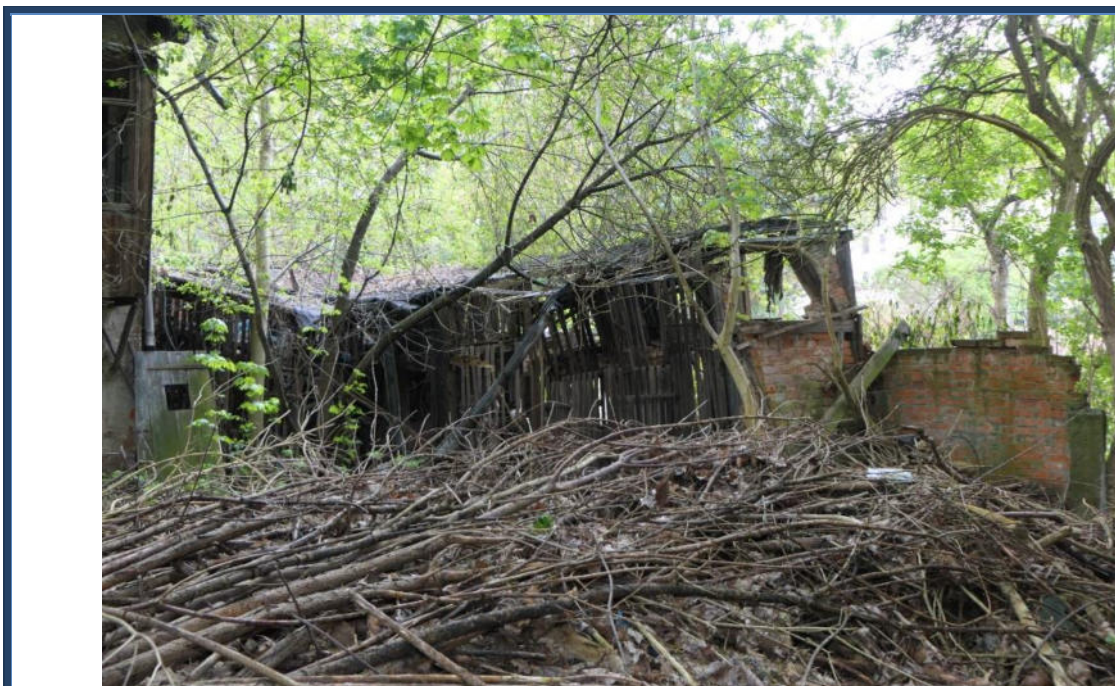
Abbildung 12: Abrissreife ehemalige Schuppen im südöstlichen Grundstücksbereich; stark verwilderte und beschädigte Außenanlagen

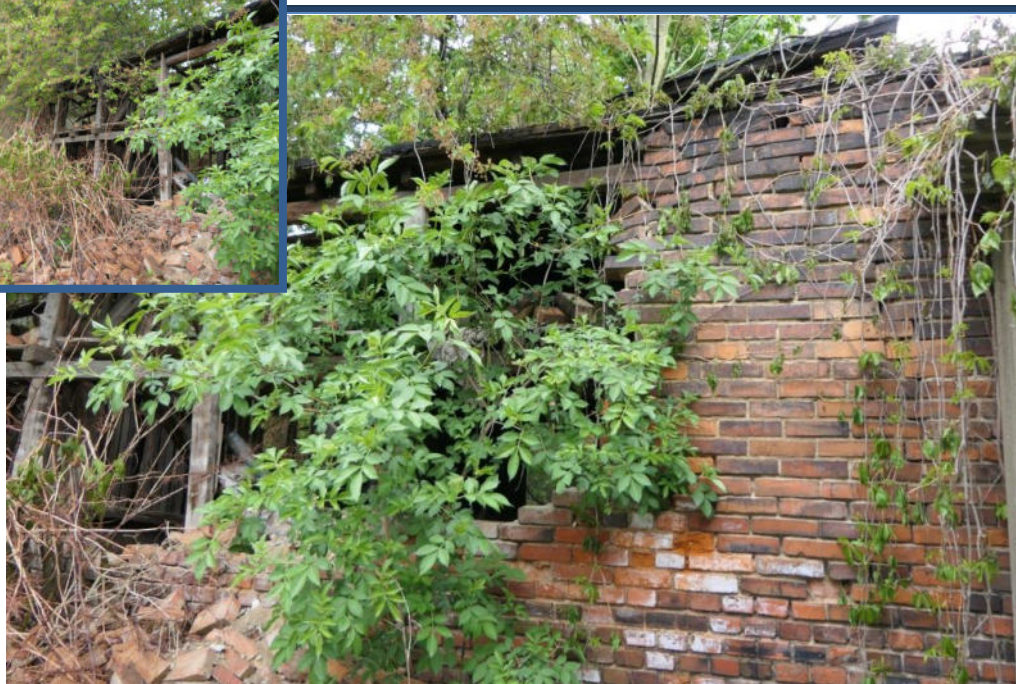
Abbildung 13: Rückansicht des abrisssreifen Schuppens im südöstlichen Grundstücksbereich; stark verwilderte und beschädigte Außenanlagen; Ansicht vom Flurstück 1212 a

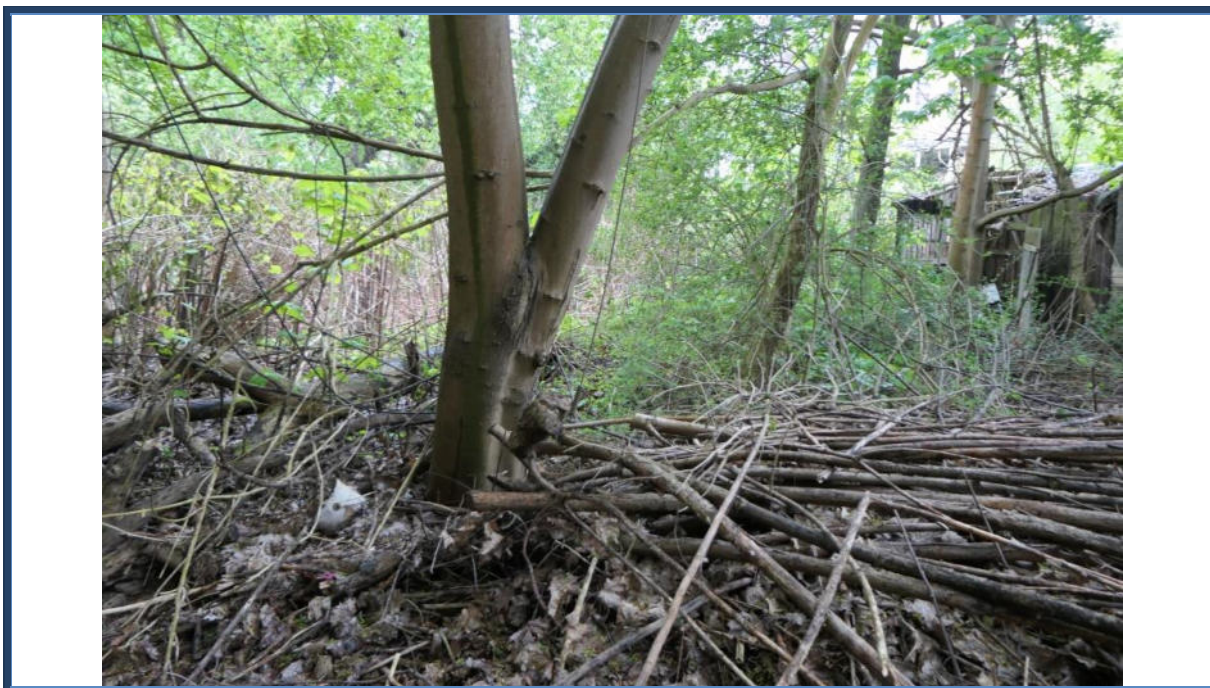
Abbildung 14: Stark verwilderte und beschädigte Außenanlagen im nordöstlichen Grundstücksbereich

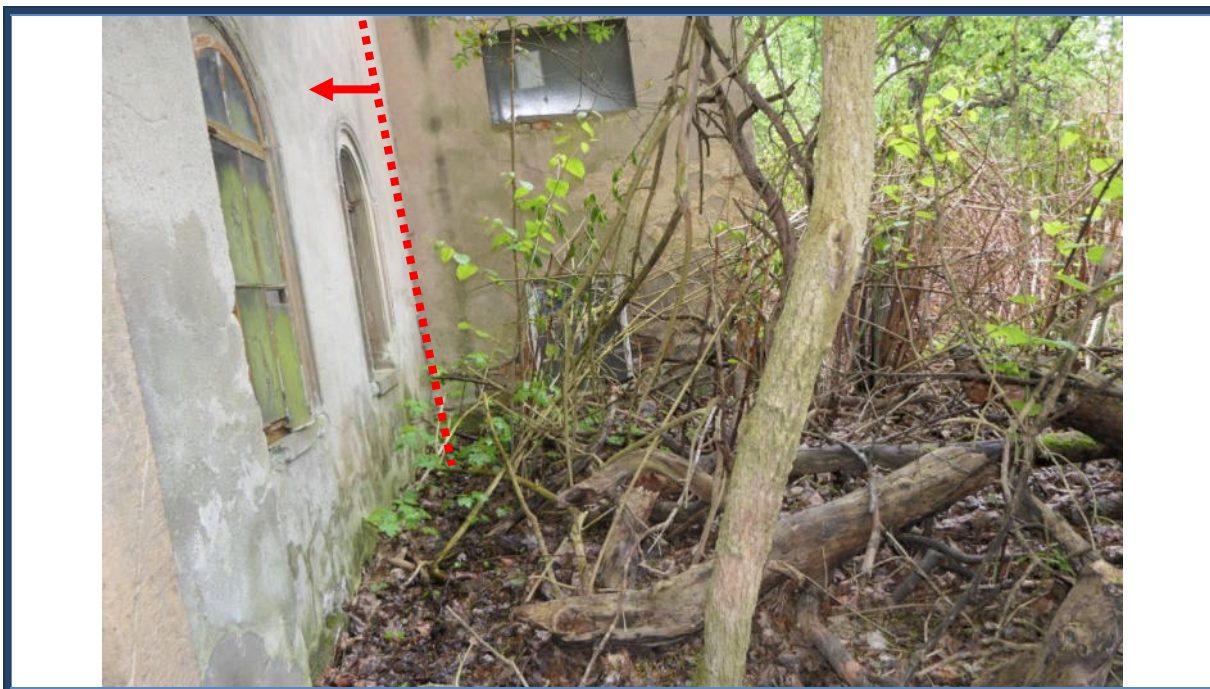
**Abbildung 15: Stark verwilderte und beschädigte Außenanlagen im rückseitigen Grundstücksbereich;
angrenzende Bebauung auf Flurstück 1200**

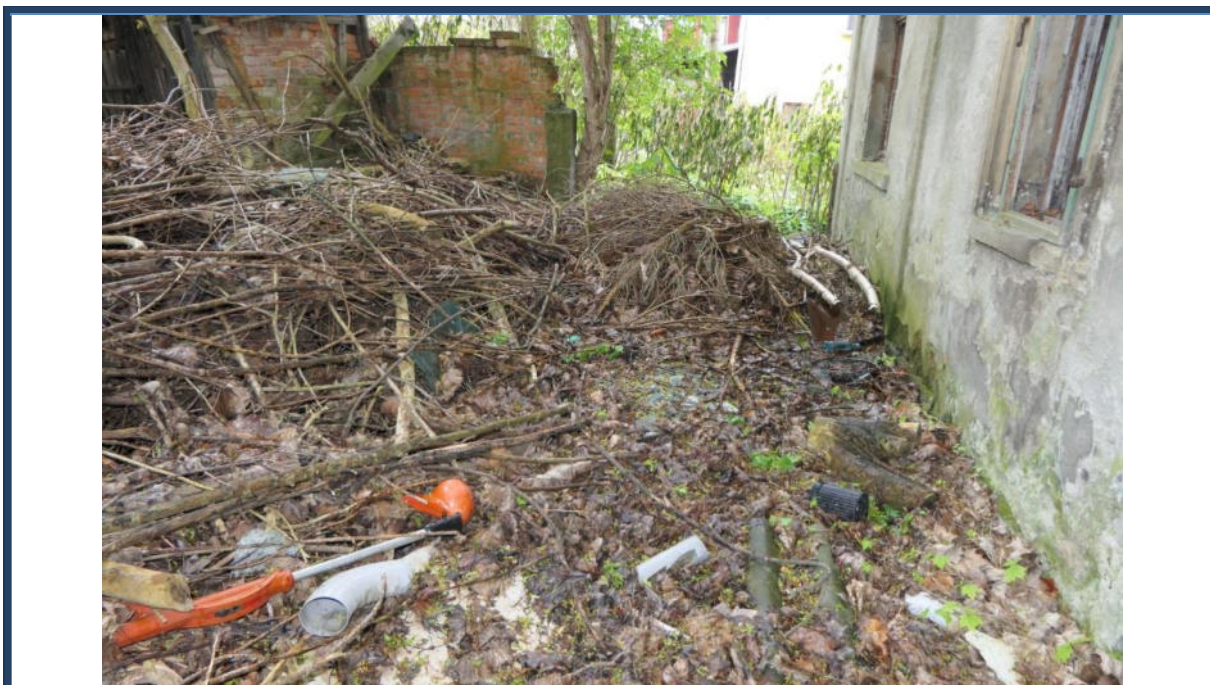
Abbildung 16: Stark verwilderte und beschädigte Außenanlagen im rückseitigen Grundstücksbereich
