Fotodokumentation¹

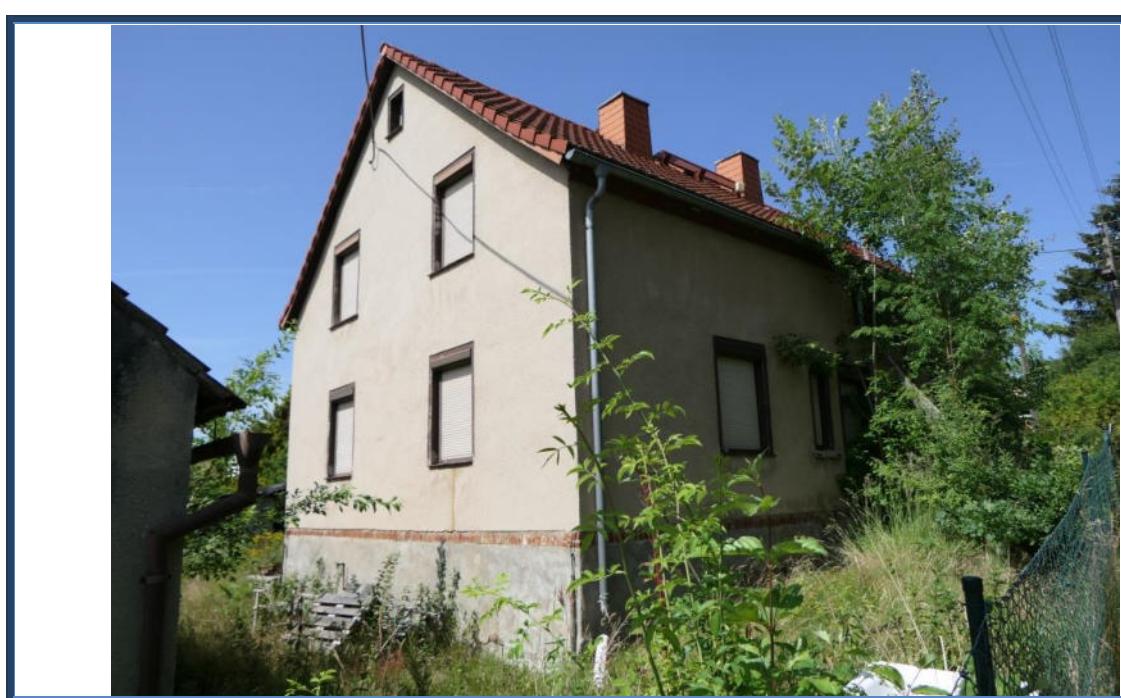
Abbildung 3: Nord-Ost-Ansicht; verwilderte Außenanlagen

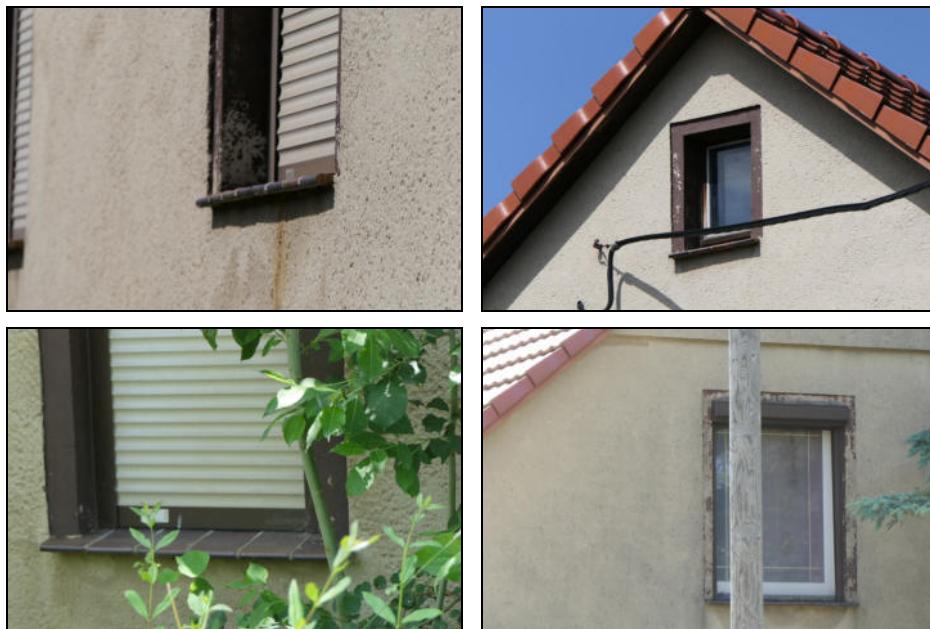
Abbildung 7: Detailansichten: Fenster, Fassade

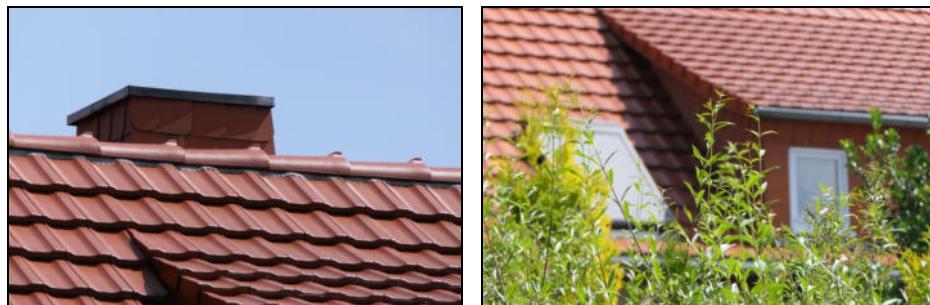
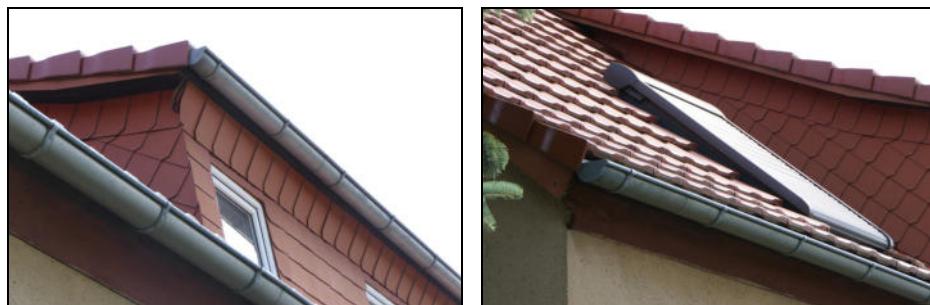
Abbildung 8: Detailansichten: Dacheindeckung

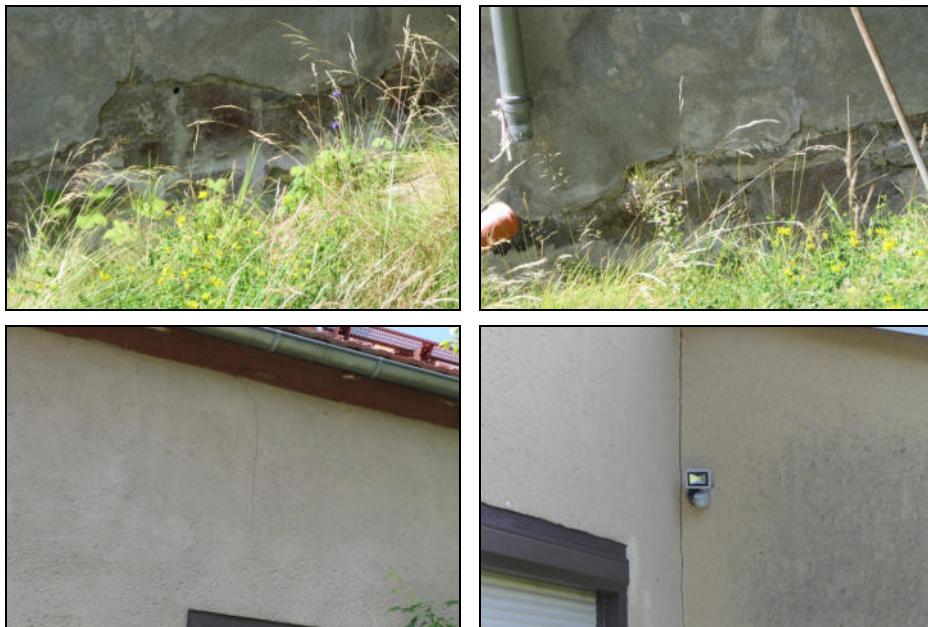
Abbildung 9: Detailansichten: Beschädigungen an der Fassade; Schäden/Fertigstellungsbedarf im Sockelbereich; tlw. Rissbildung; tlw. verschmutzte Fassadenbekleidung

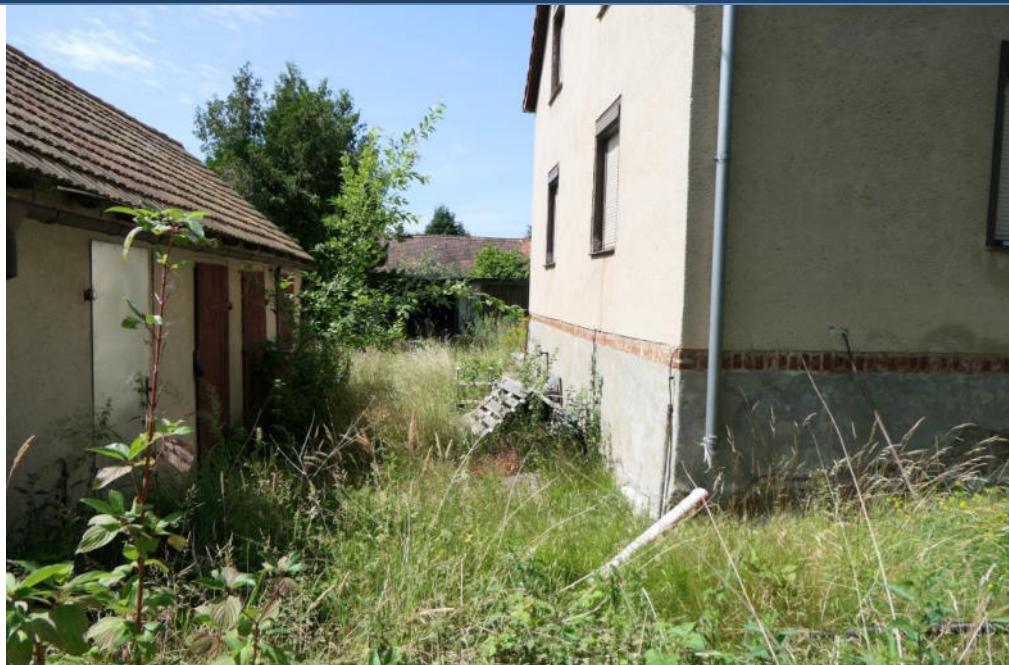
Abbildung 10: Rechts das Wohngebäude; links das einfache Nebengebäude; mittig im Hintergrund das Garagengebäude; verwilderte Außenanlagen

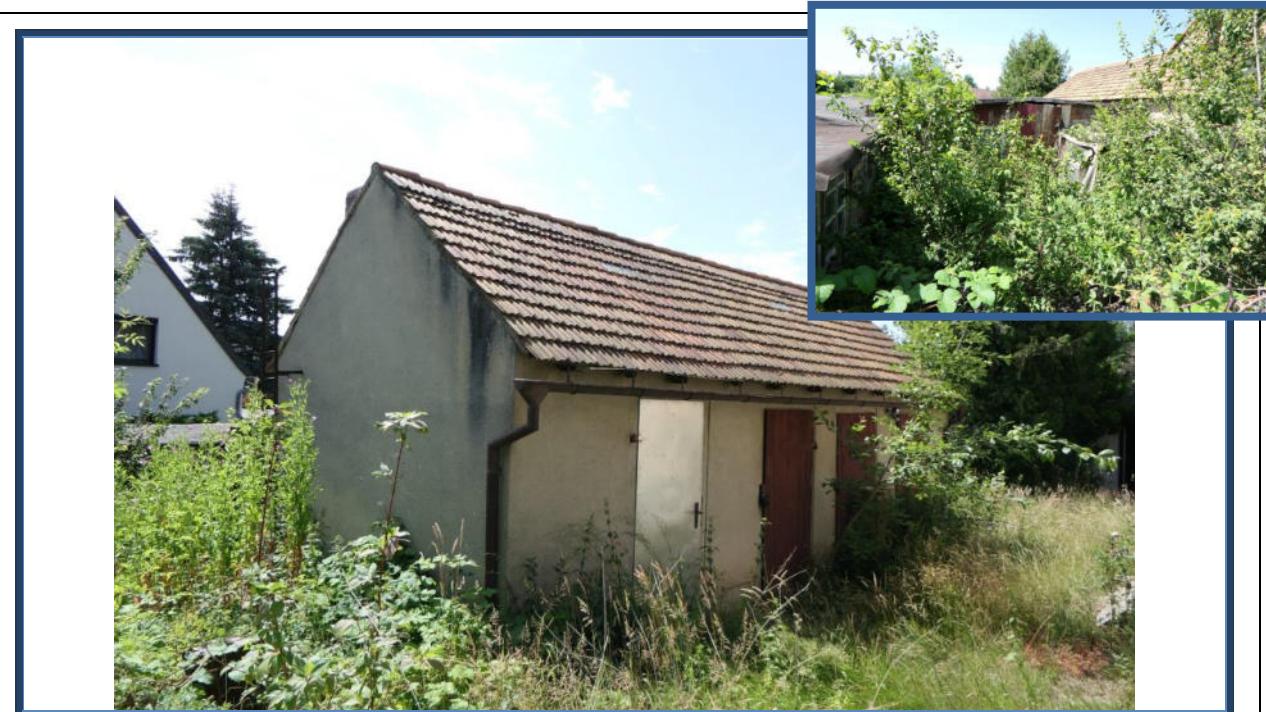
Abbildung 11: Einfaches Nebengebäude mit mehreren abrissreifen Schuppenanbauten o. ä.; verwilderte Außenanlagen

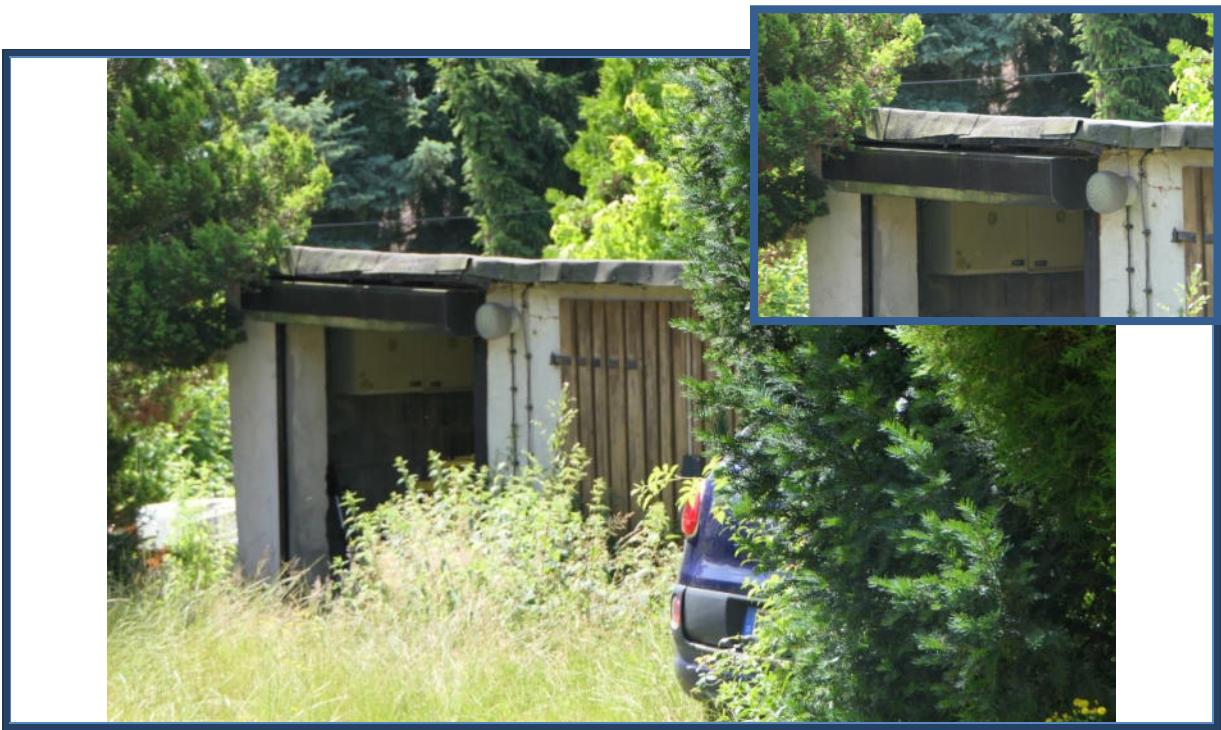
Abbildung 12: Garagengebäude; verwilderte Außenanlagen

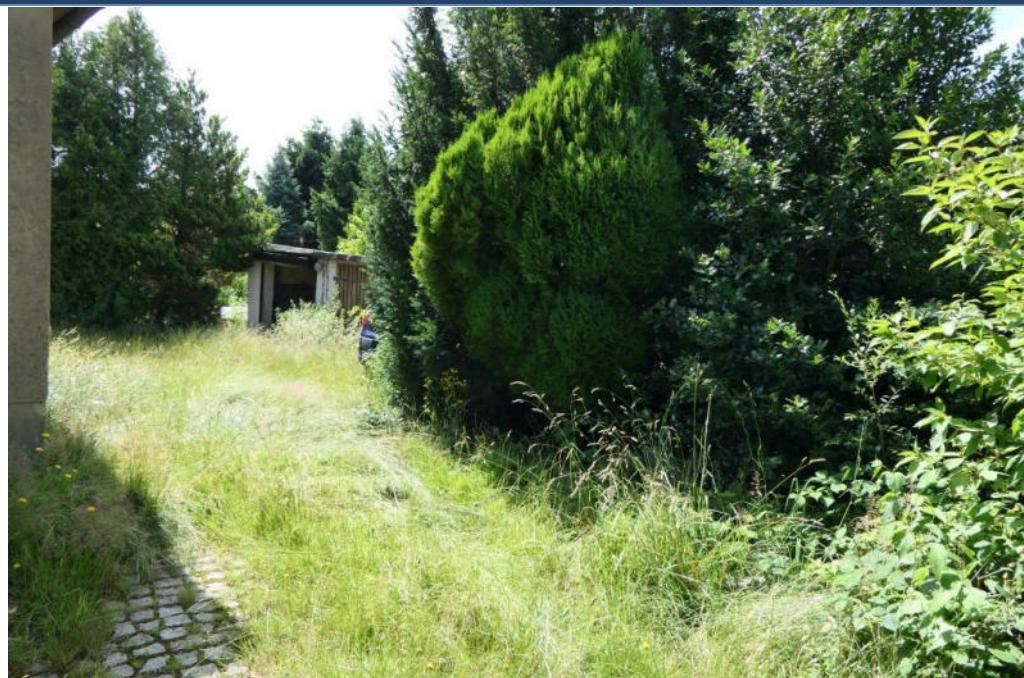
Abbildung 13: Verwilderte Außenanlagen; Einfahrtsbereich

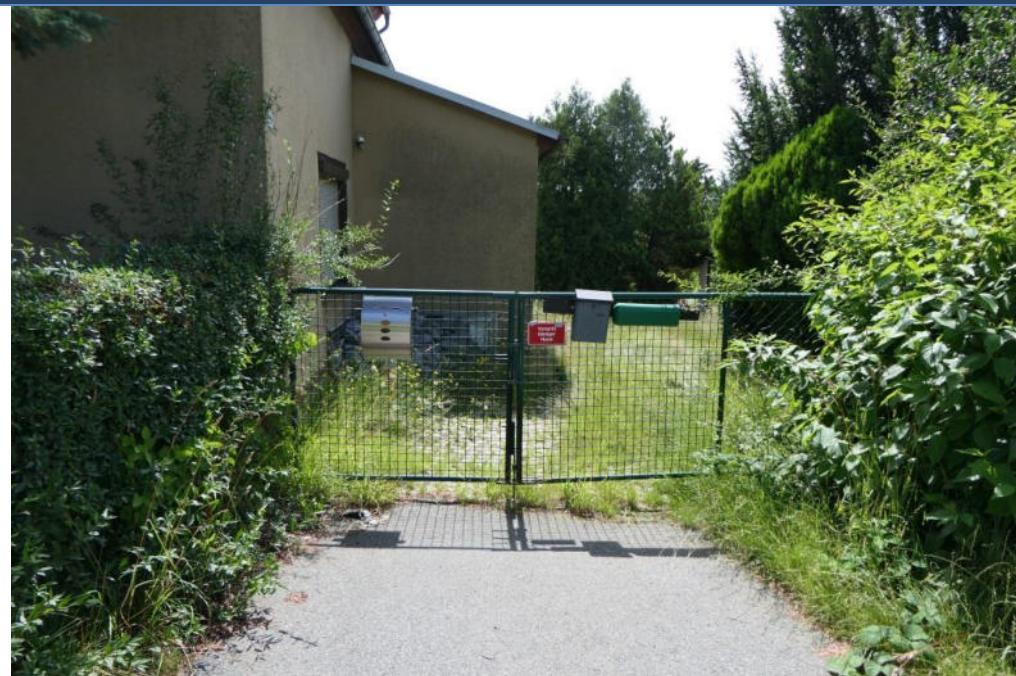
Abbildung 17: Blick zu Bewertungsobjekt von der Kleindehsaer Straße; Eingangs-/Einfahrtsbereich; verwilderte Außenanlagen

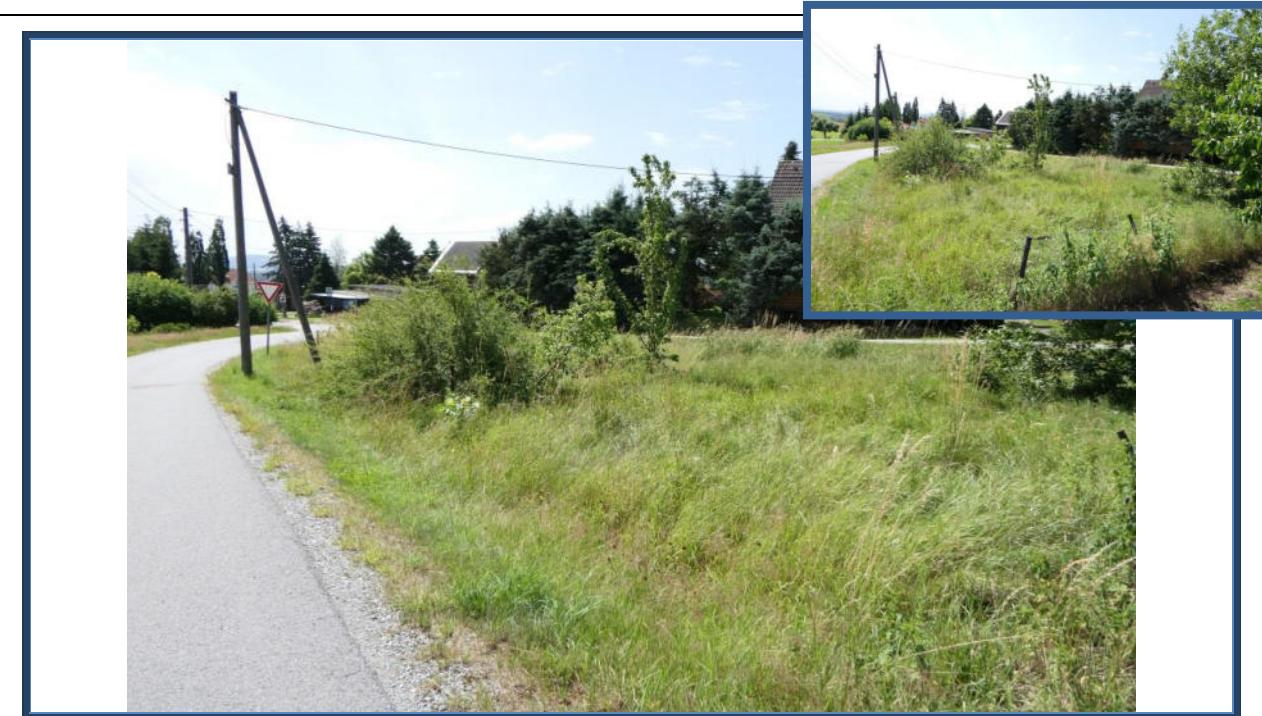
Abbildung 23: Verwilderte Außenanlagen auf Flurstück 398
