## Fotodokumentation<sup>1</sup>

**Abbildung 1: Straßenansicht (Nord-West-Ansicht); rechts das Faktorenhaus; links das Nebengebäude**

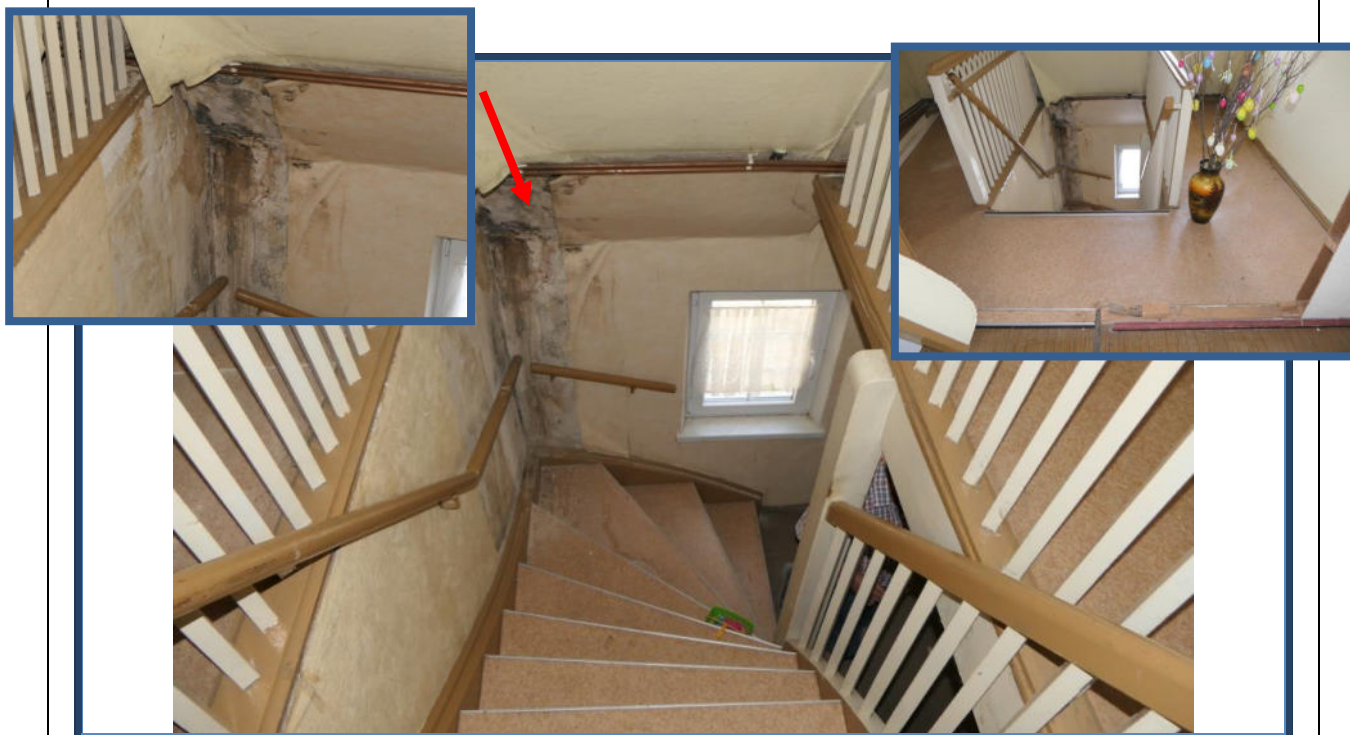
**Abbildung 12: Faktorenhaus: Treppe zwischen Ober- und Dachgeschoss; Treppenhaus; erheblicher Feuchtigkeitsschaden durch die beschädigte Dacheindeckung**

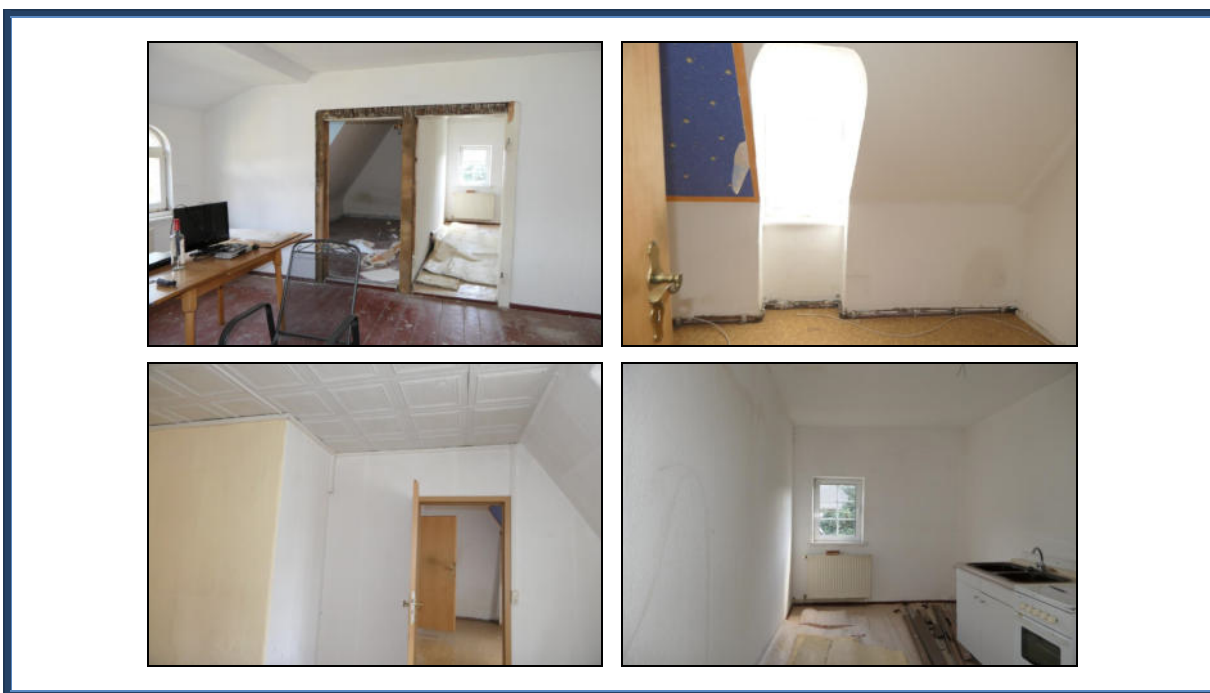
**Abbildung 13: Faktorenhaus: Wohnräume im Dachgeschoss; derzeit nicht nutzbar (begonnene Umbau-, Renovierungs- und Sanierungsarbeiten)**

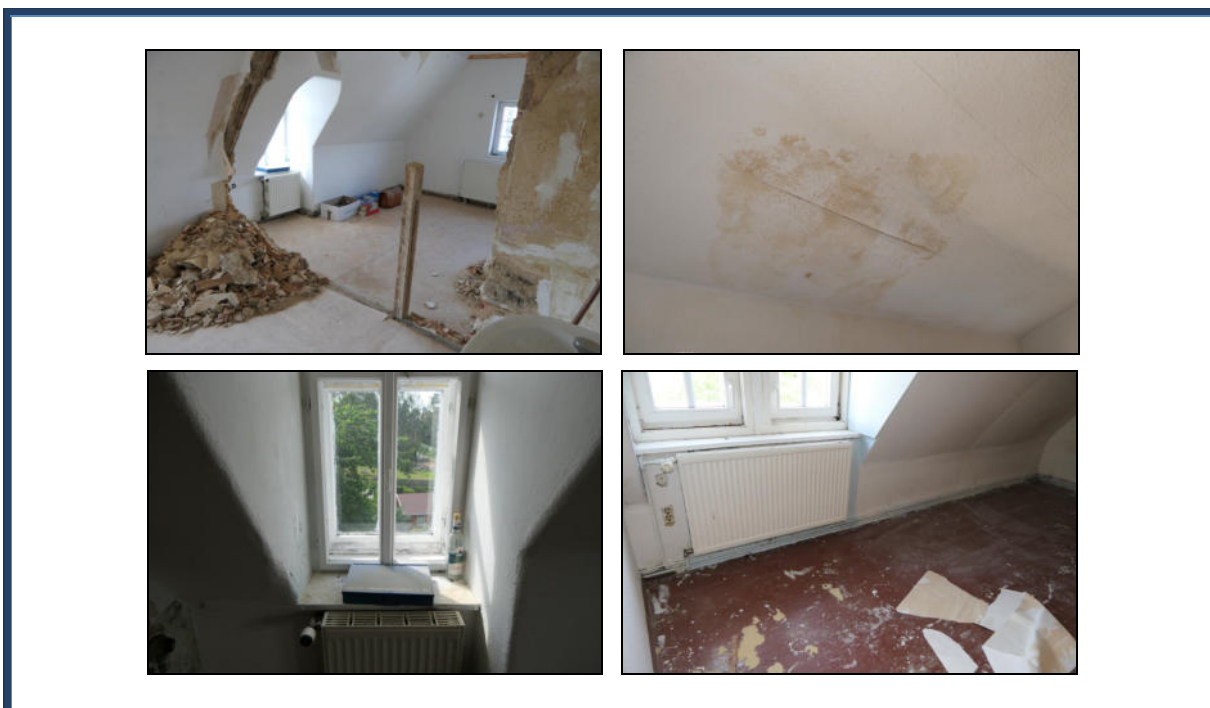
**Abbildung 14: Faktorenhaus: Wohnräume im Dachgeschoss; derzeit nicht nutzbar (begonnene Umbau-, Renovierungs- und Sanierungsarbeiten); Feuchtigkeitsproblematik durch eindringendes Regenwasser**

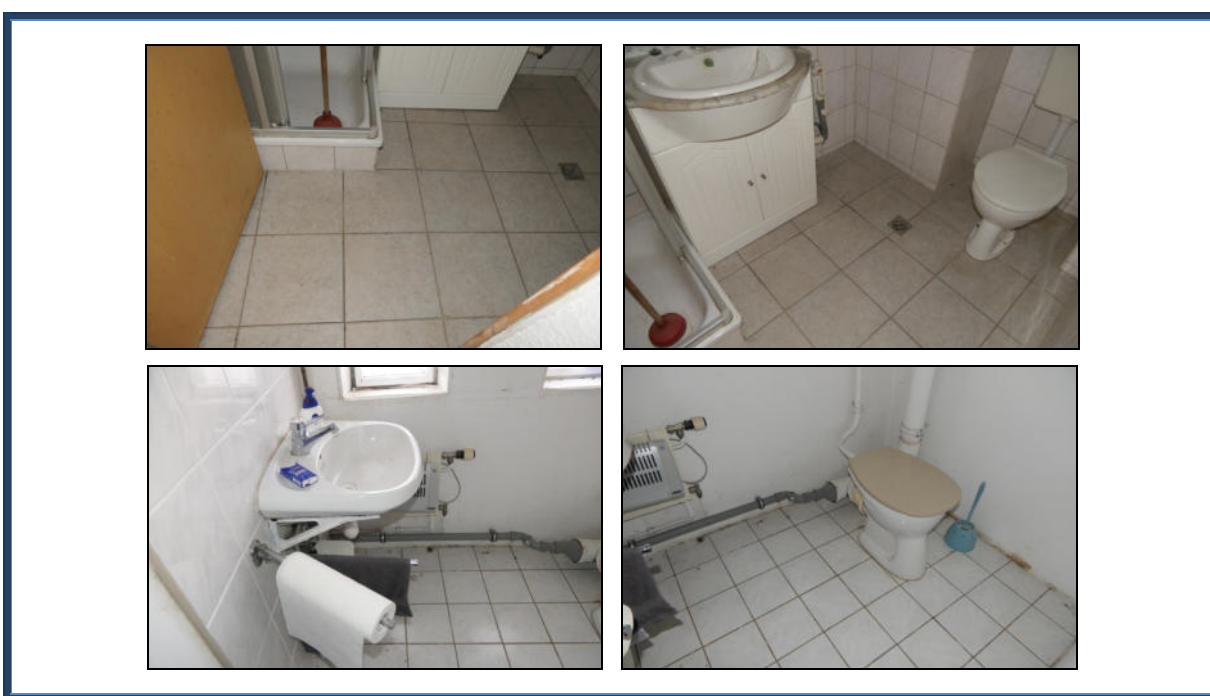
**Abbildung 15: Faktorenhaus: Sanitärräume im Dachgeschoss**

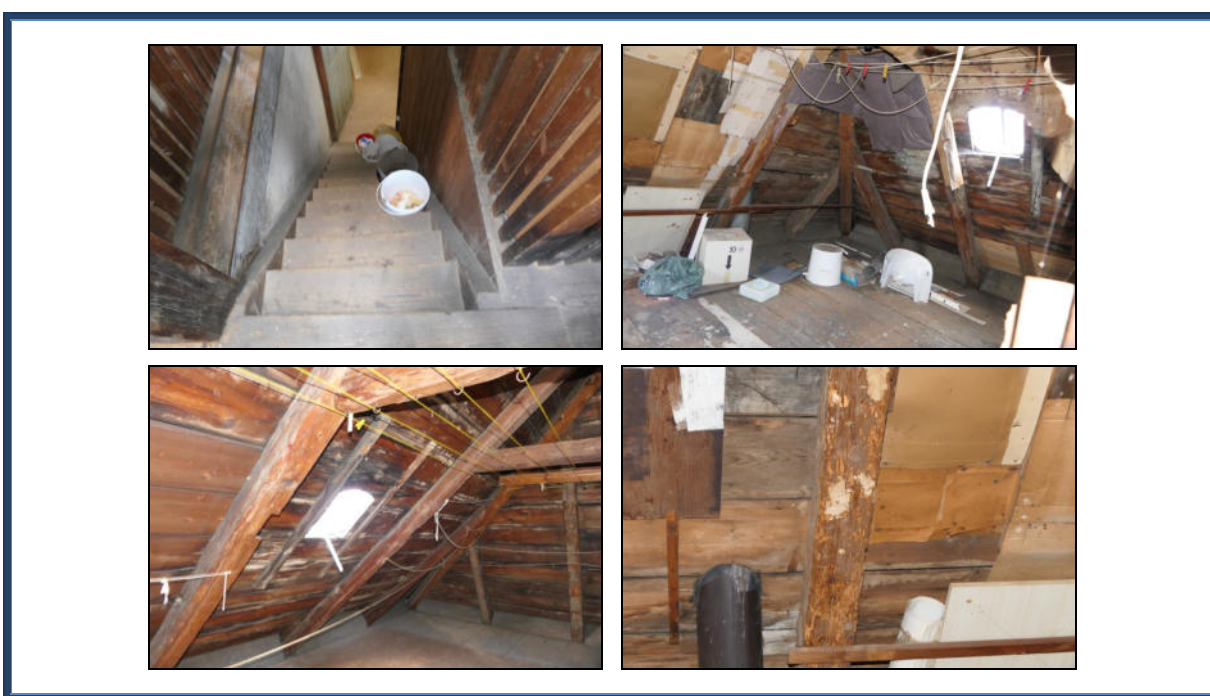
**Abbildung 19: Faktorenhaus: Dachboden (Abstellboden); beschädigte Holzbauteile und Dacheindeckung; mehrere Wassereinlaufspuren**

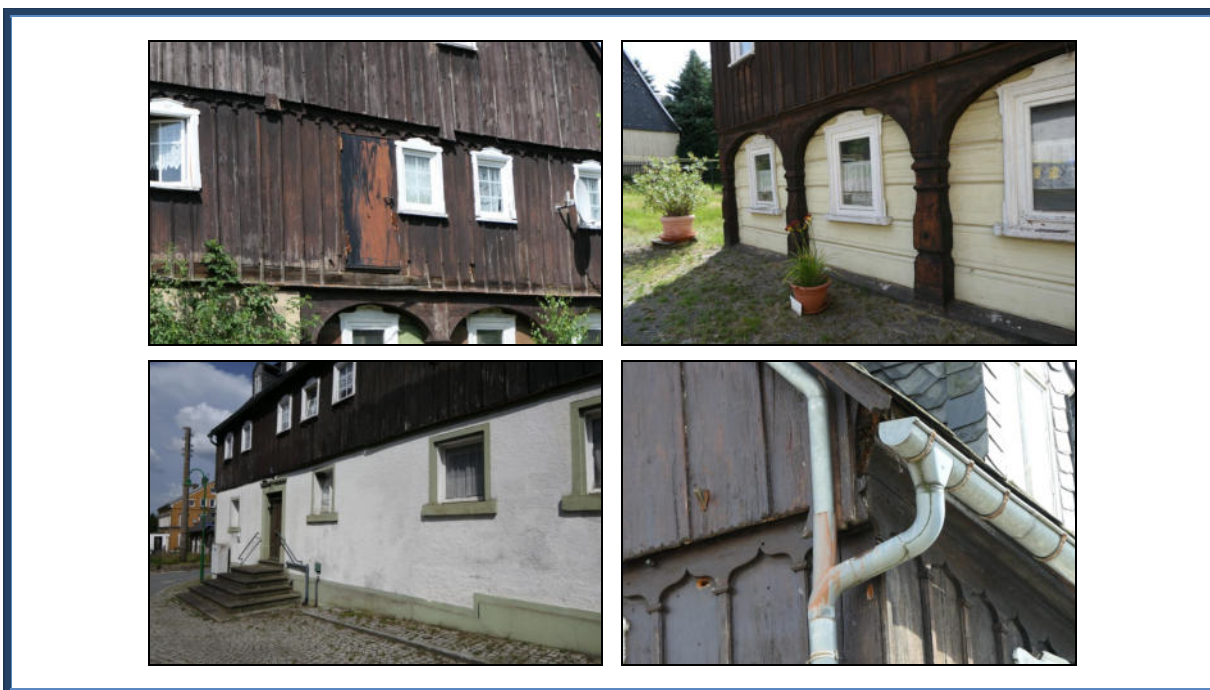
**Abbildung 20: Detailansichten der Fassade des Faktorenhauses; Holzbauteile tlw. verwittert bzw. beschädigt**

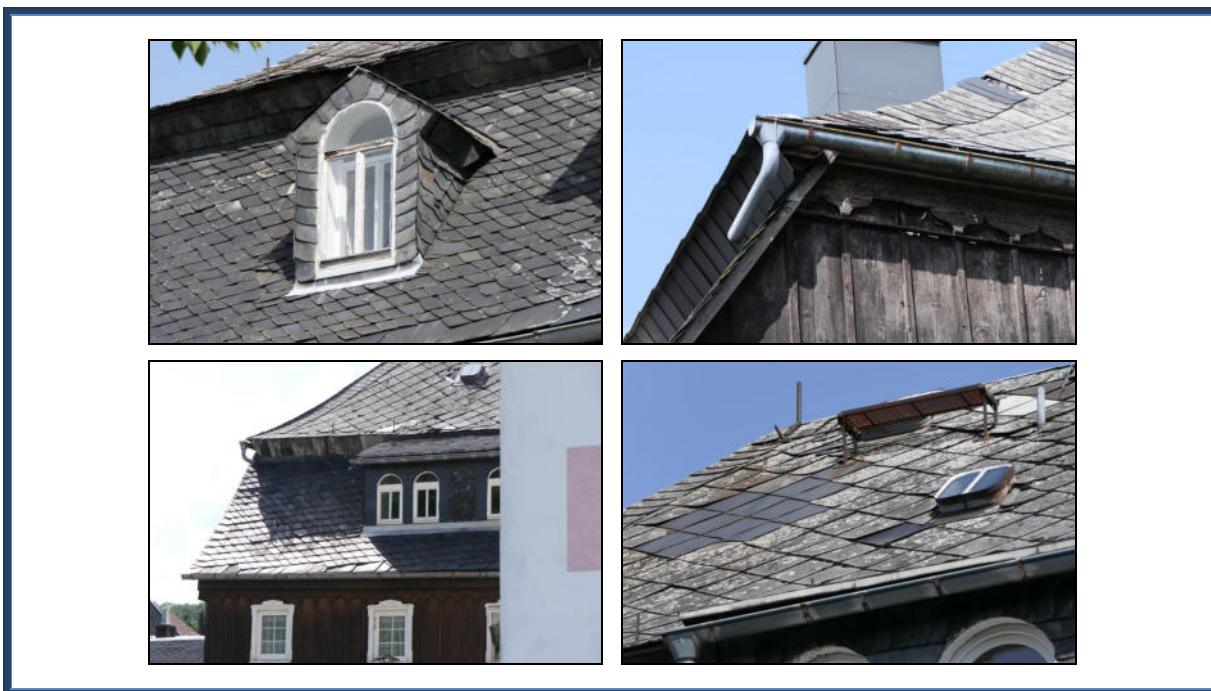
**Abbildung 21: Detailansichten der Dacheindeckung des Faktorenhauses; Dacheindeckung tlw. beschädigt**

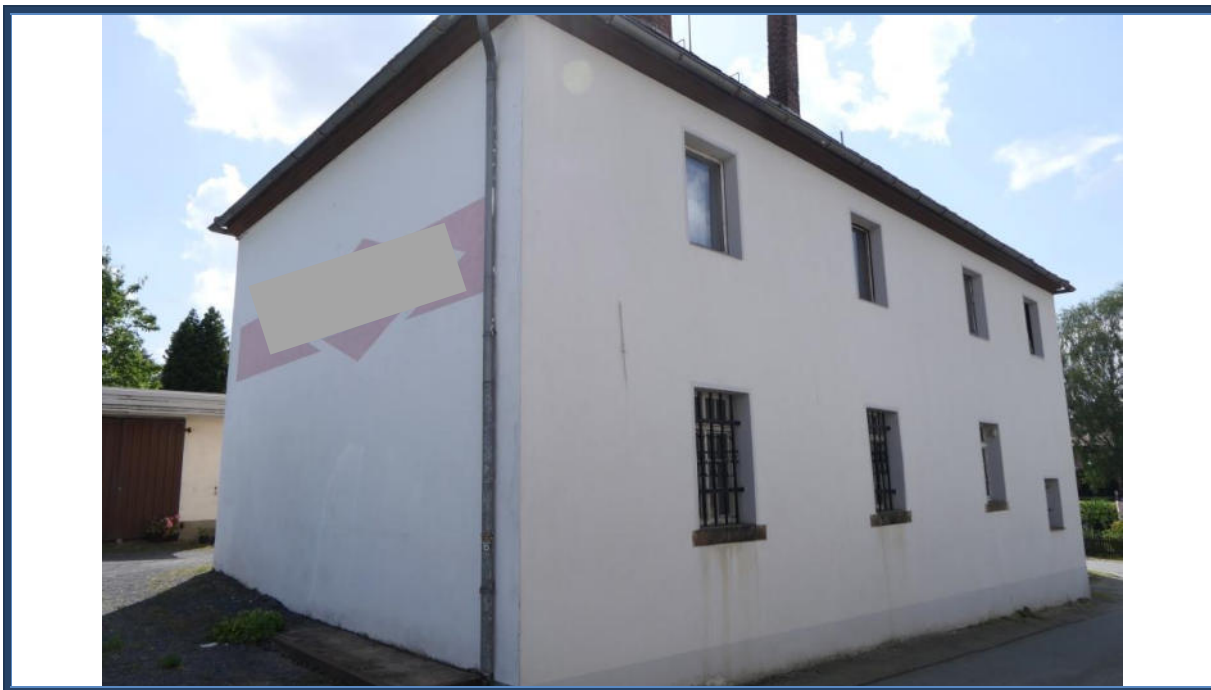
**Abbildung 22: Detailansicht des Nebengebäudes (Belastung durch ein Wohnungsrecht)**
