Fotodokumentation¹

¹ Anfertigung von Innenaufnahmen war aufgrund Außenbesichtigung nicht möglich.

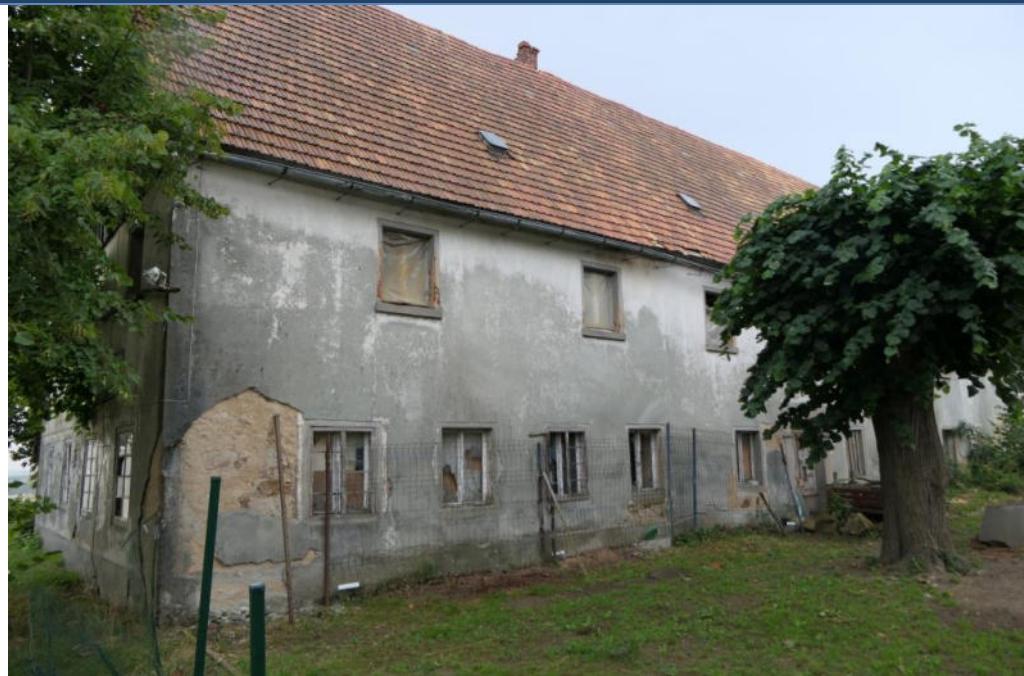
Abbildung 1: West-Ansicht (Vorderansicht); Eingangsbereich; beschädigte Außenanlagen

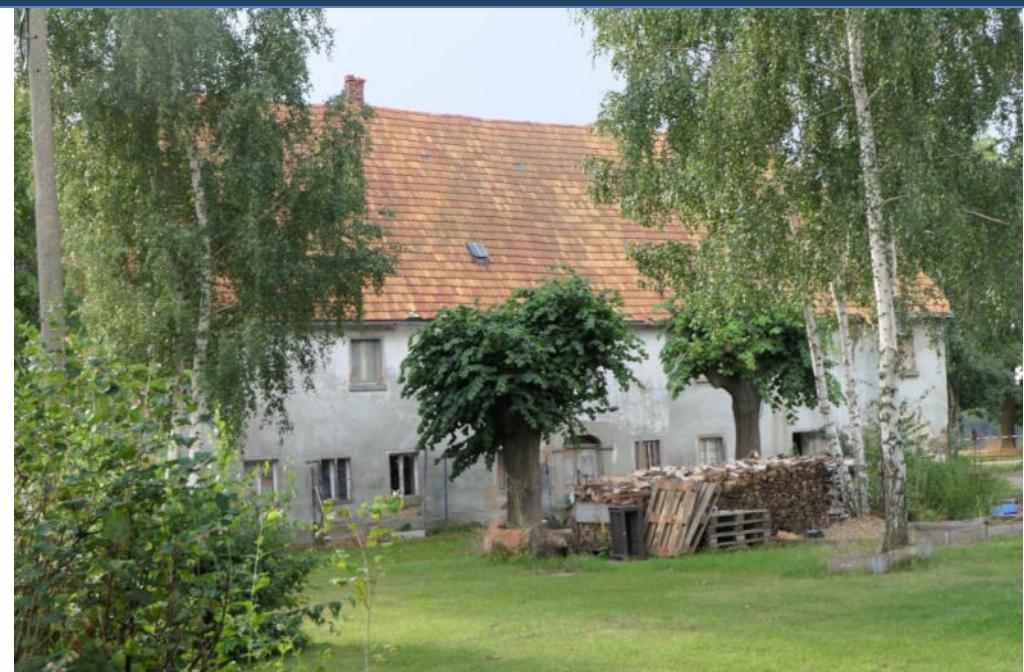
Abbildung 2: West-Ansicht (Vorderansicht); Eingangsbereich; beschädigte Außenanlagen

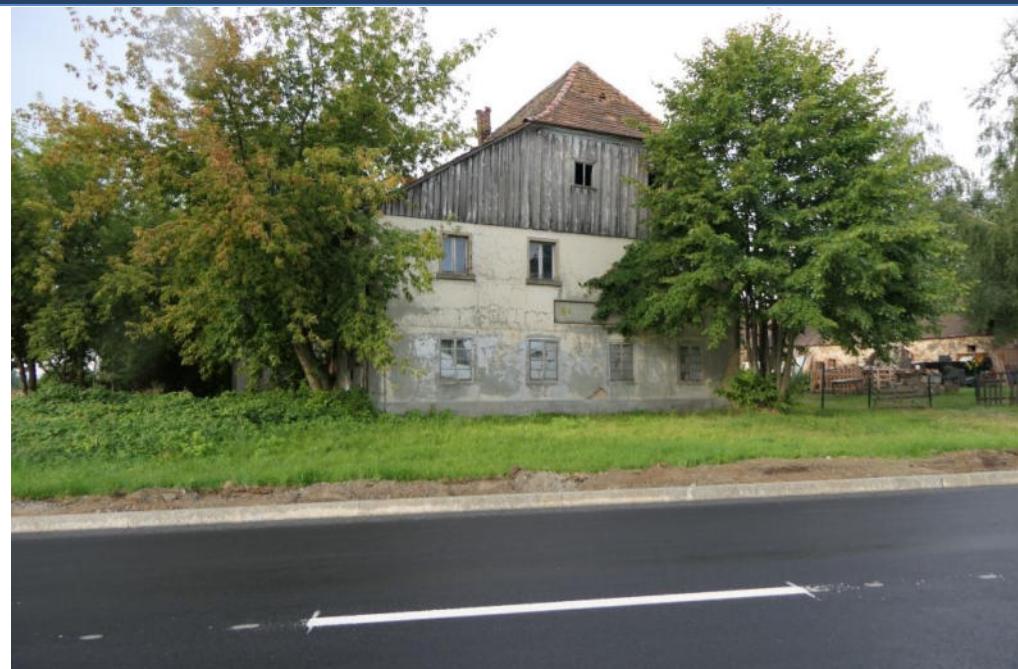
Abbildung 3: Straßenansicht (Nord-Ansicht); verwilderte und beschädigte Außenanlagen

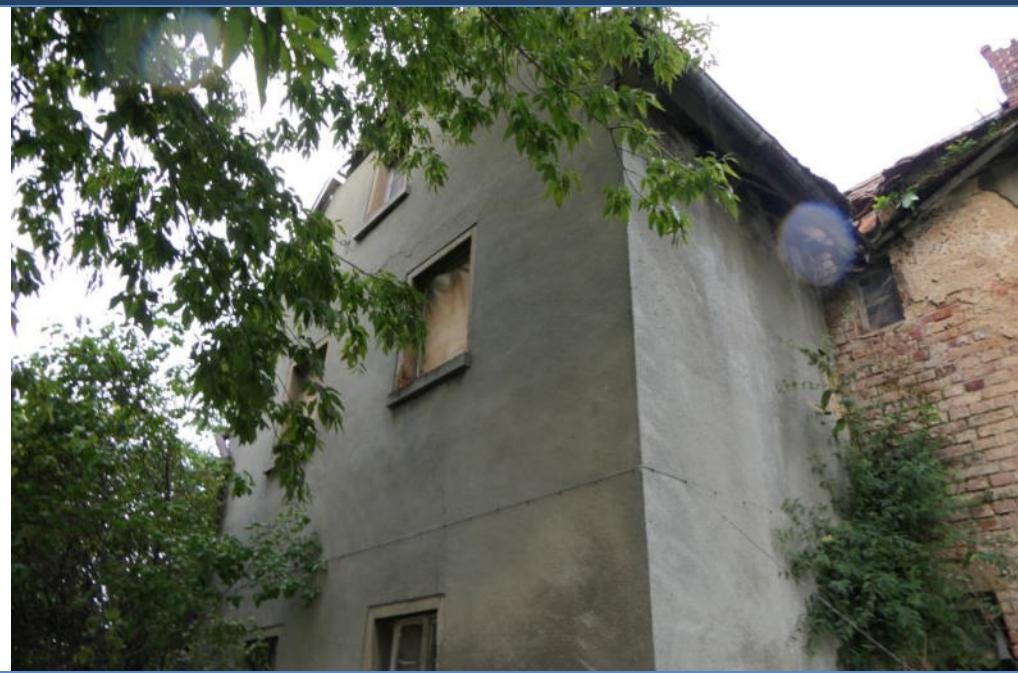
Abbildung 4: Ost-Ansicht (Rückansicht); stark beschädigte Fassade

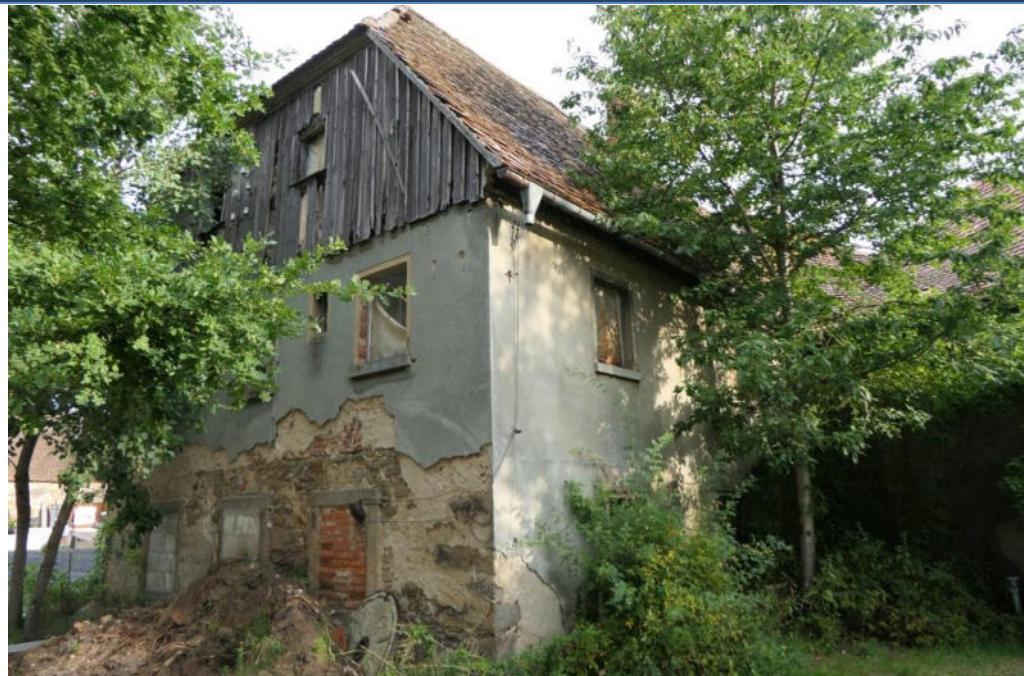
Abbildung 5: Süd-Ost-Ansicht (Rück-/Seitenansicht); stark verwilderte und beschädigte Außenanlagen

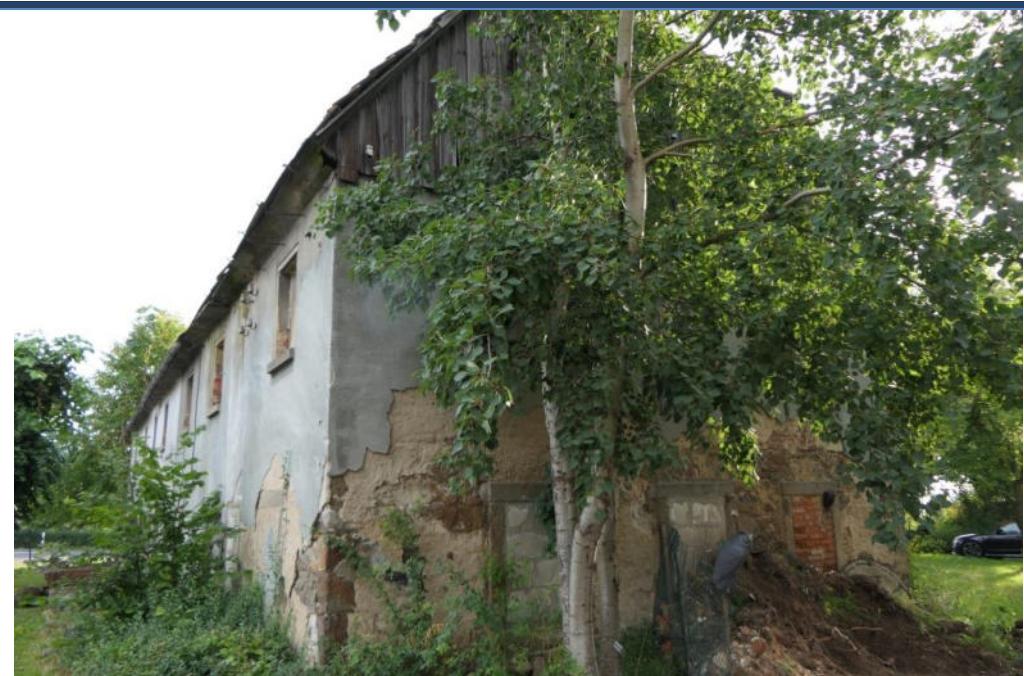
Abbildung 6: Süd-West-Ansicht (Rück-/Seitenansicht); stark verwilderte und beschädigte Außenanlagen

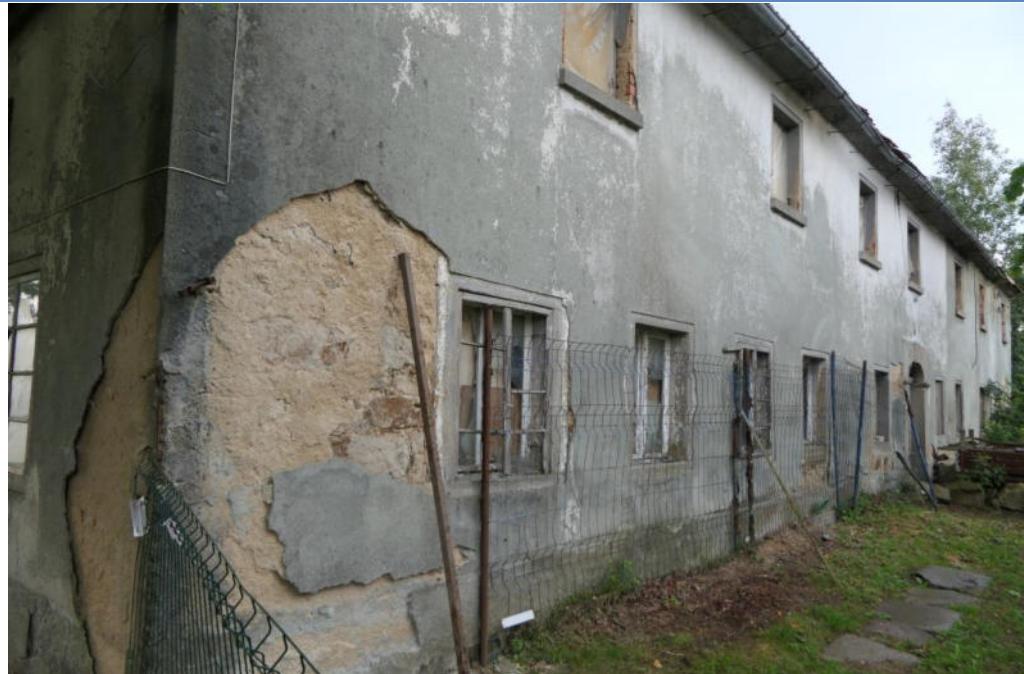
Abbildung 7: Detailansichten der Schäden an der Fassade; überalterte und beschädigte Fenster (tlw. notgesichert)

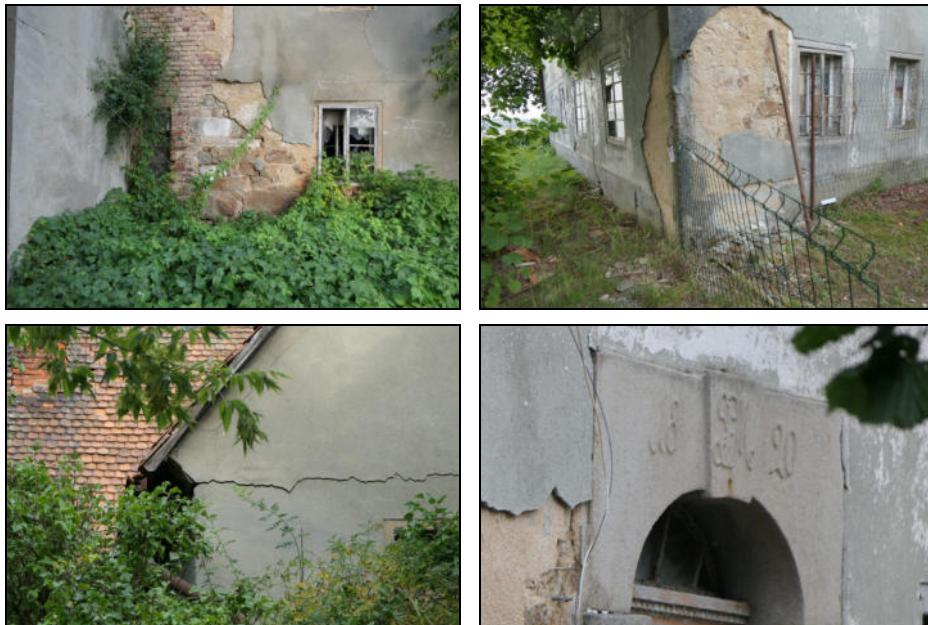
Abbildung 8: Detailansichten der Schäden an der Fassade; tlw. starke Rissbildung; überalterte und beschädigte Fenster (tlw. notgesichert)

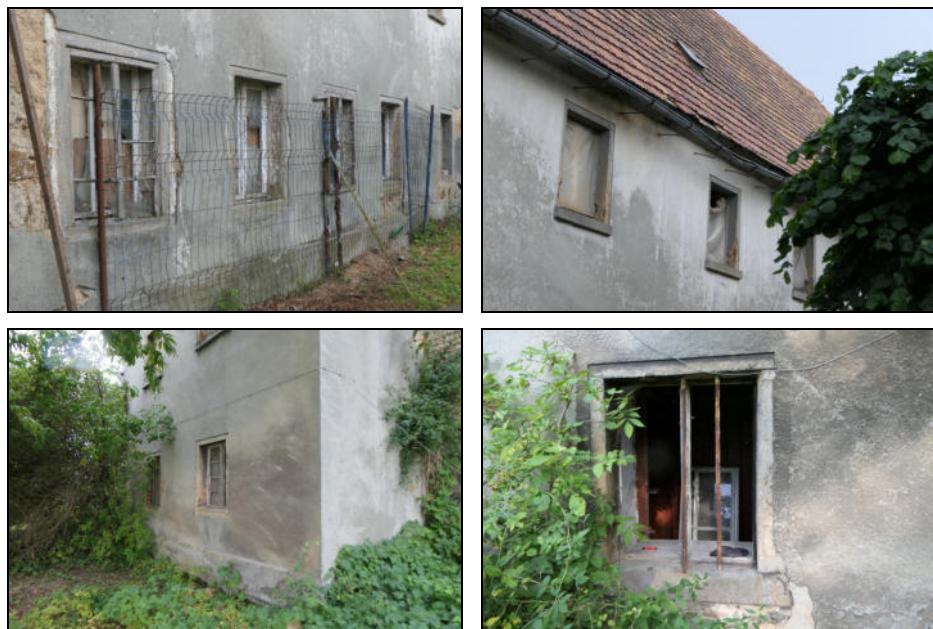
Abbildung 9: Detailansichten der Schäden an der Fassade; überalterte und beschädigte Fenster (tlw. notgesichert)

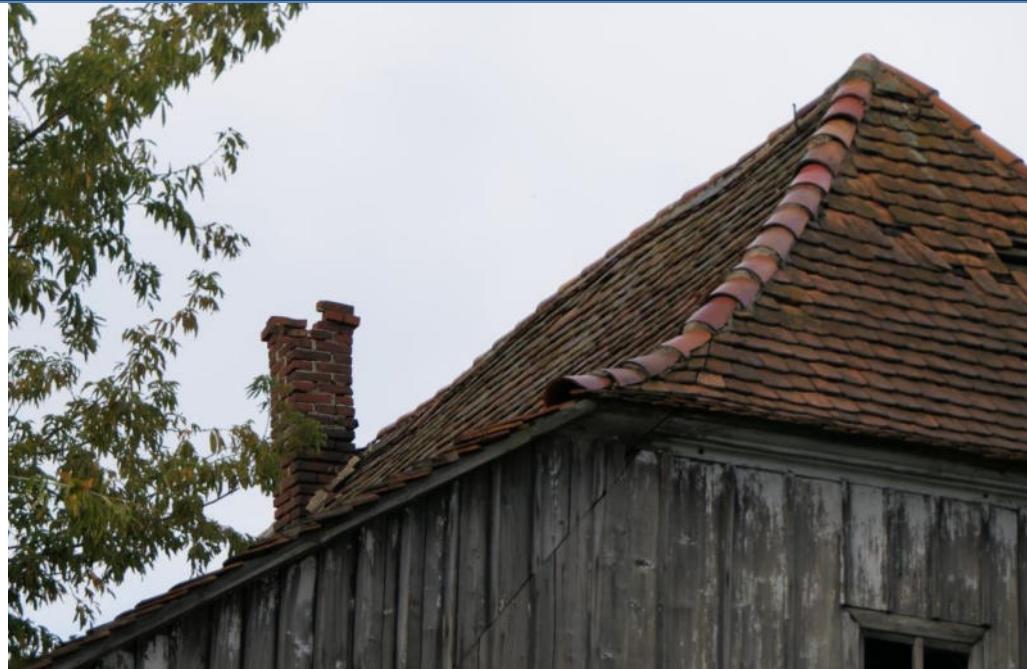
Abbildung 10: Schäden an der Dacheindeckung; stark beschädigter Schornsteinkopf

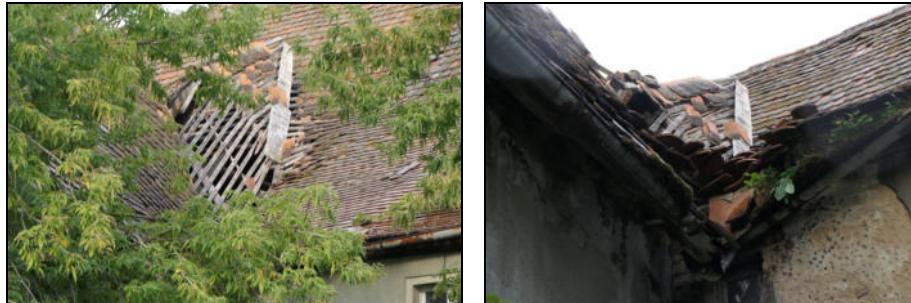
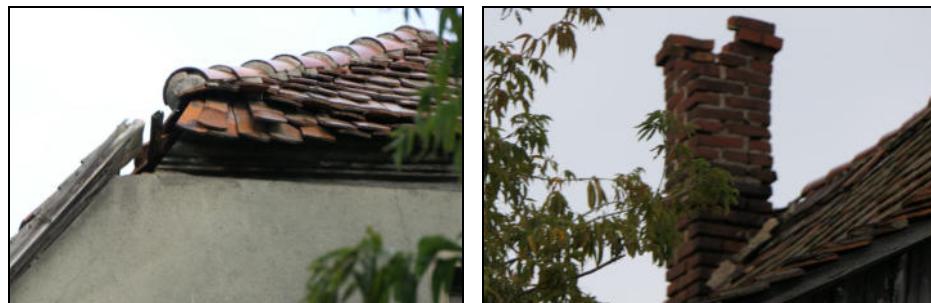
Abbildung 11: Detailansichten der Schäden an der Dacheindeckung; stark beschädigter Schornsteinkopf
