## Fotodokumentation<sup>1</sup>

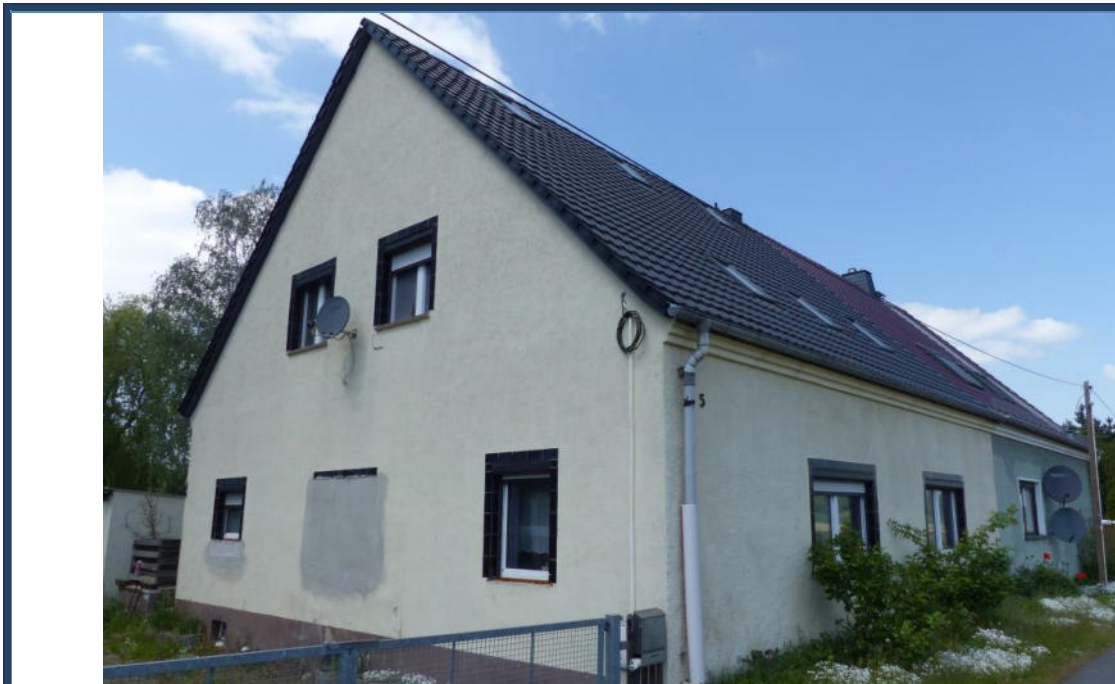
**Abbildung 1: Süd-Ost-Ansicht (Vorder- und Giebelansicht); Außenanlagen; angrenzende Bebauung**

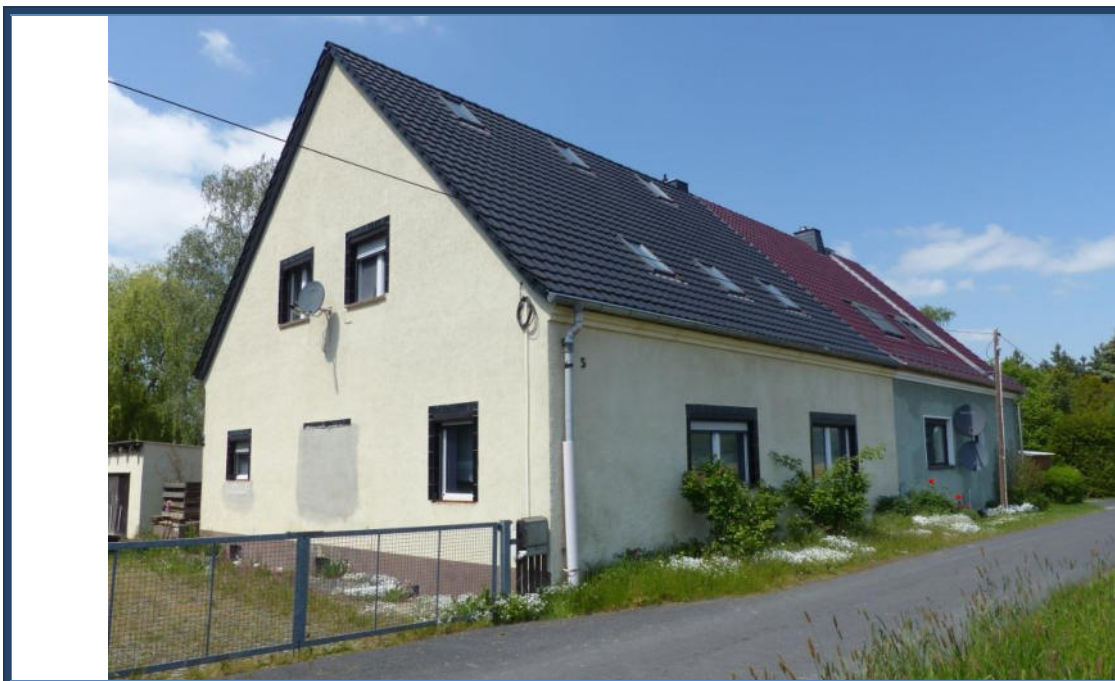
**Abbildung 2: Süd-Ost-Ansicht (Vorder- und Giebelansicht); links der Einfahrts-/Eingangsbereich; Außenanlagen; angrenzende Bebauung**

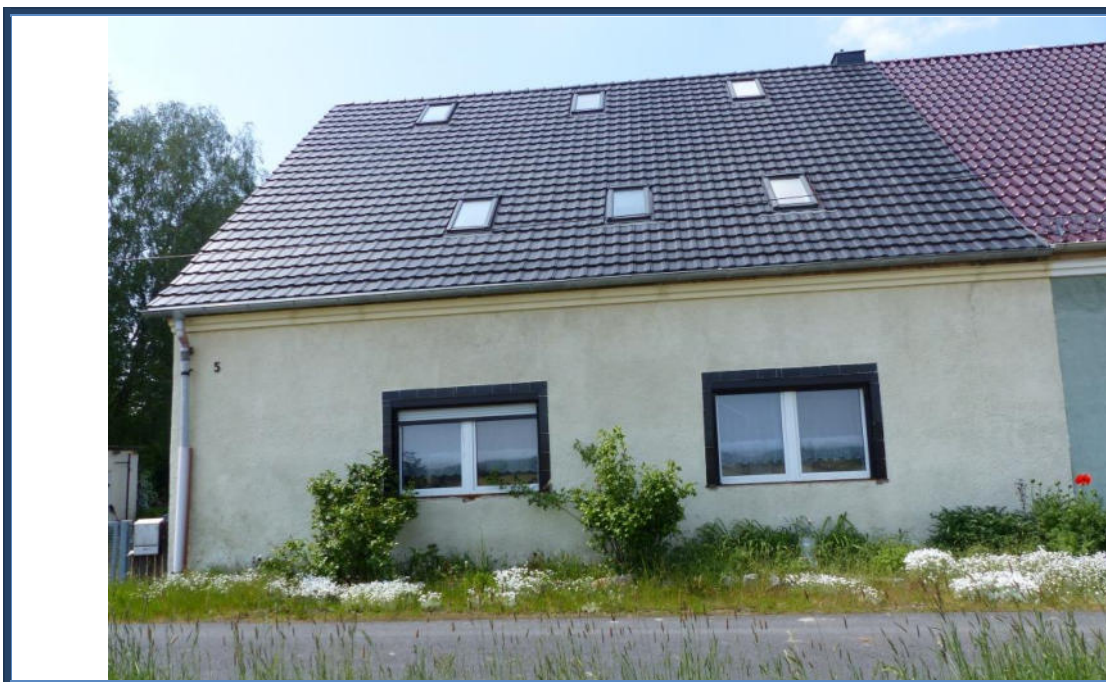
**Abbildung 3: Ost-Ansicht (Straßenansicht); Außenanlagen; angrenzende Bebauung**

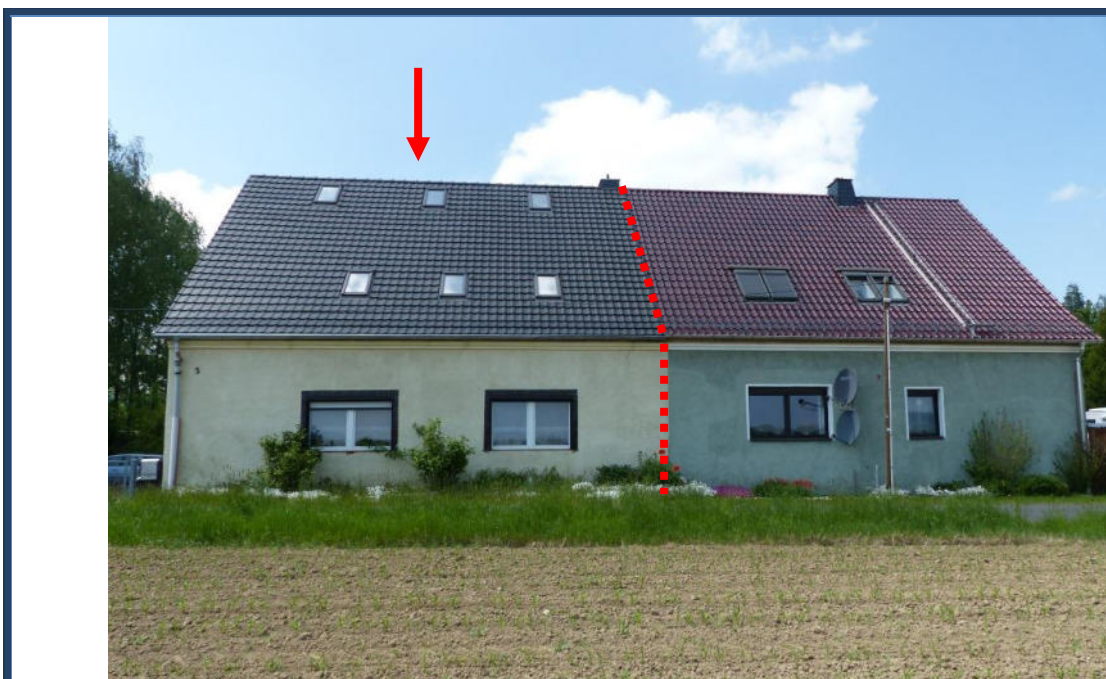
**Abbildung 4: Ost-Ansicht (Straßenansicht); Außenanlagen; angrenzende Bebauung**

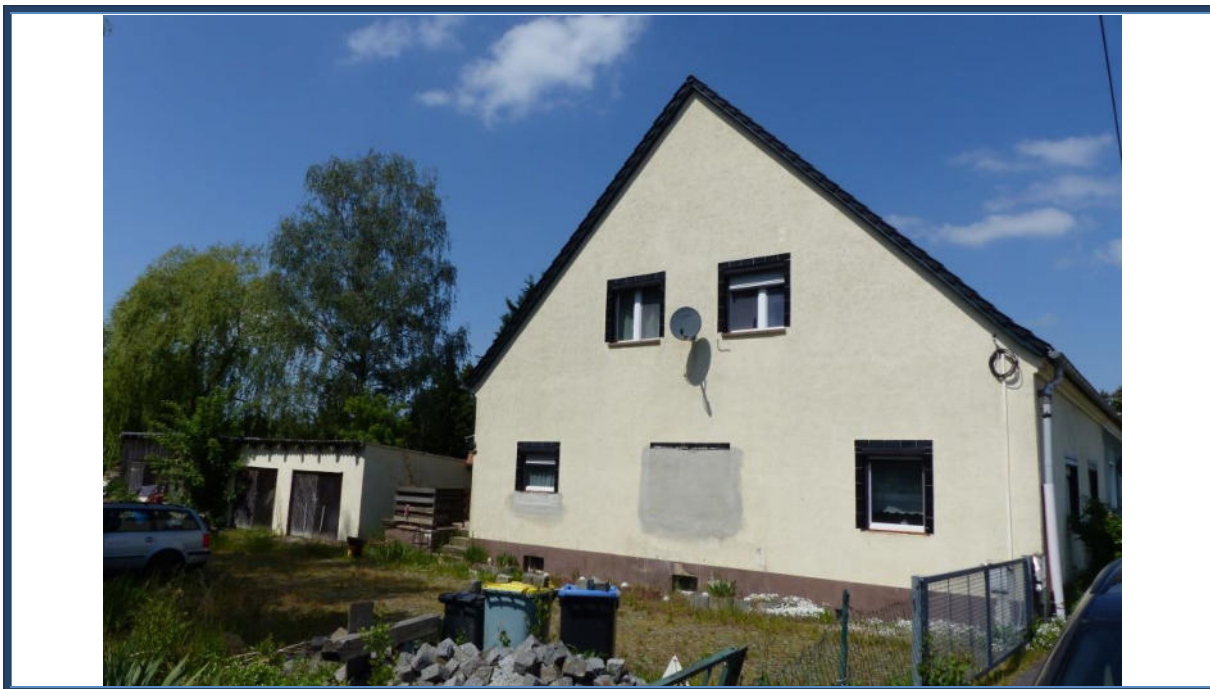
**Abbildung 5: Süd-Ansicht (Giebelansicht); links die massive Doppelgarage; verwilderte und beschädigte Außenanlagen**

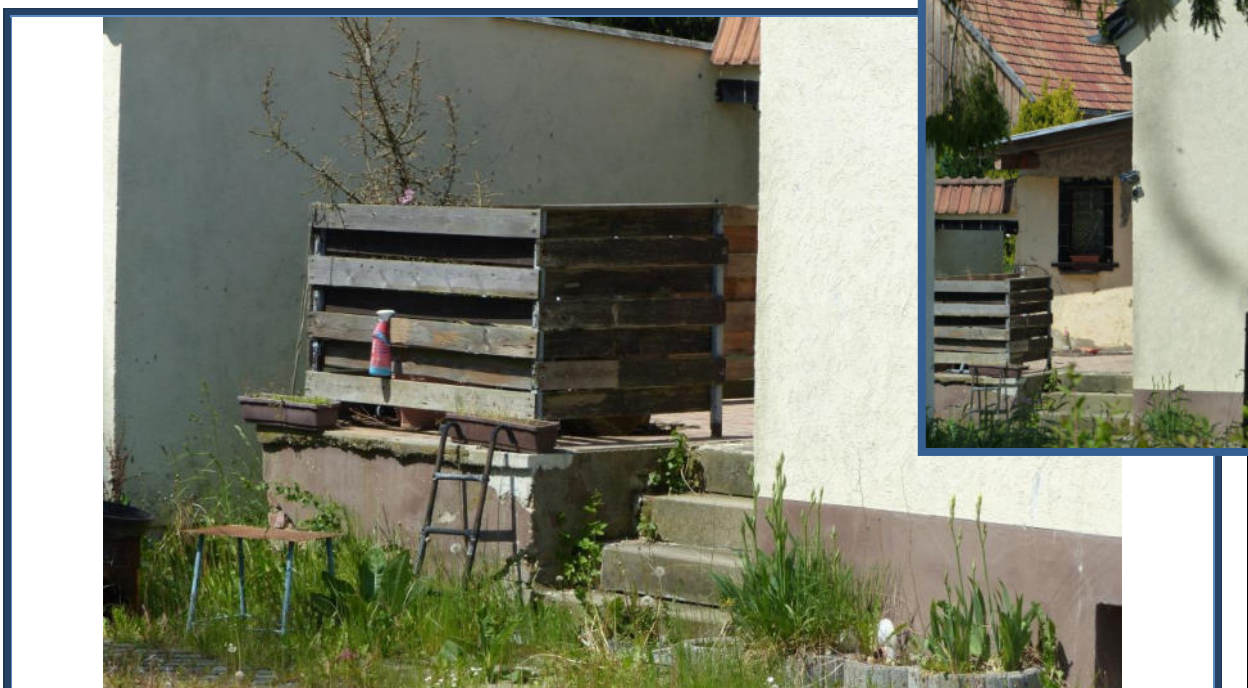
**Abbildung 6: Instandsetzungsbedürftiger Eingangsbereich (Eingangsanbau); verwilderte und beschädigte Außenanlagen**

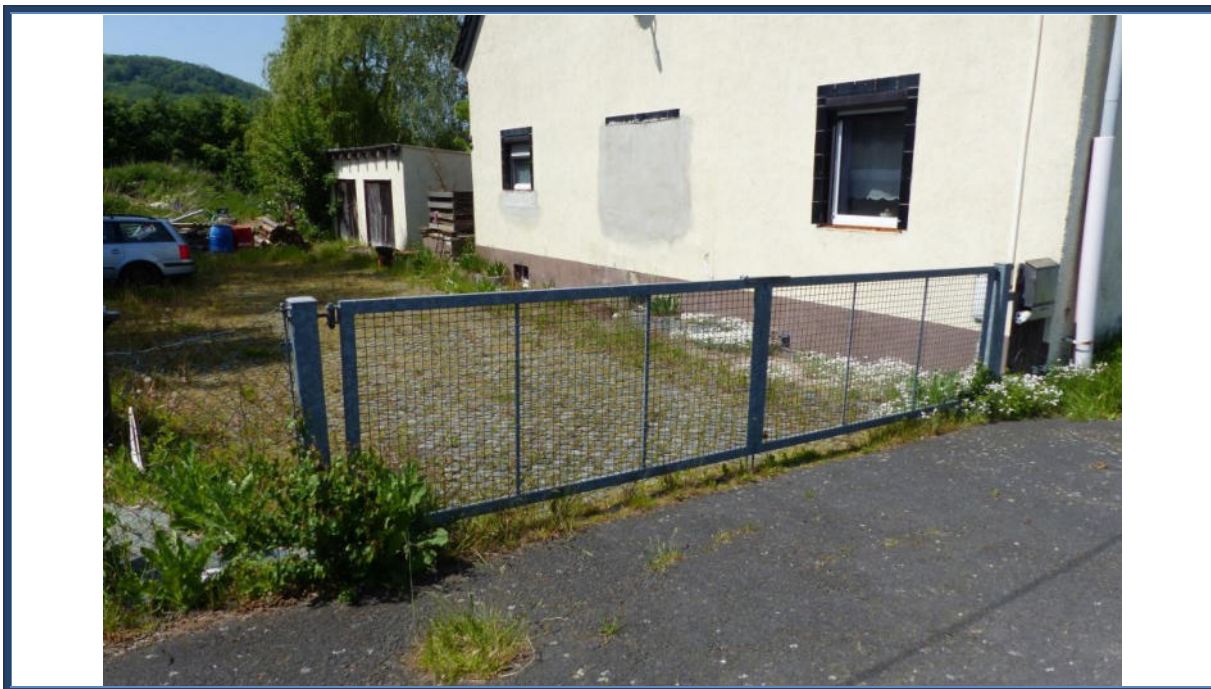
**Abbildung 7: Einfahrts-/Eingangsbereich; verwilderte und beschädigte Außenanlagen; Unratablagerungen; im Hintergrund der „Löbauer Berg“**

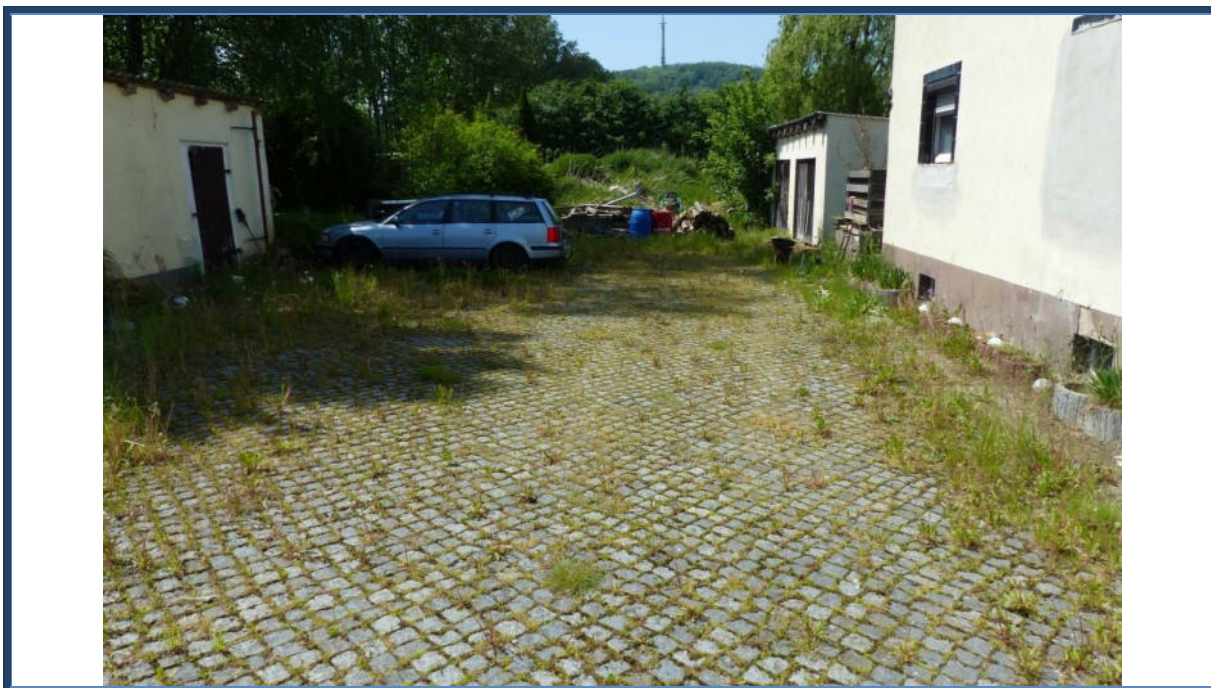
**Abbildung 8: Blick in westliche Richtung (Einfahrts-/Eingangsbereich); links der massive Schuppen; rechts die Doppelgarage und das Wohnhaus; verwilderte und beschädigte Außenanlagen; Unratablagerungen; im Hintergrund das Flurstück 1091/2; mittig: ungefährer Verlauf der Zufahrtsbaulast; im Hintergrund der „Löbauer Berg“**

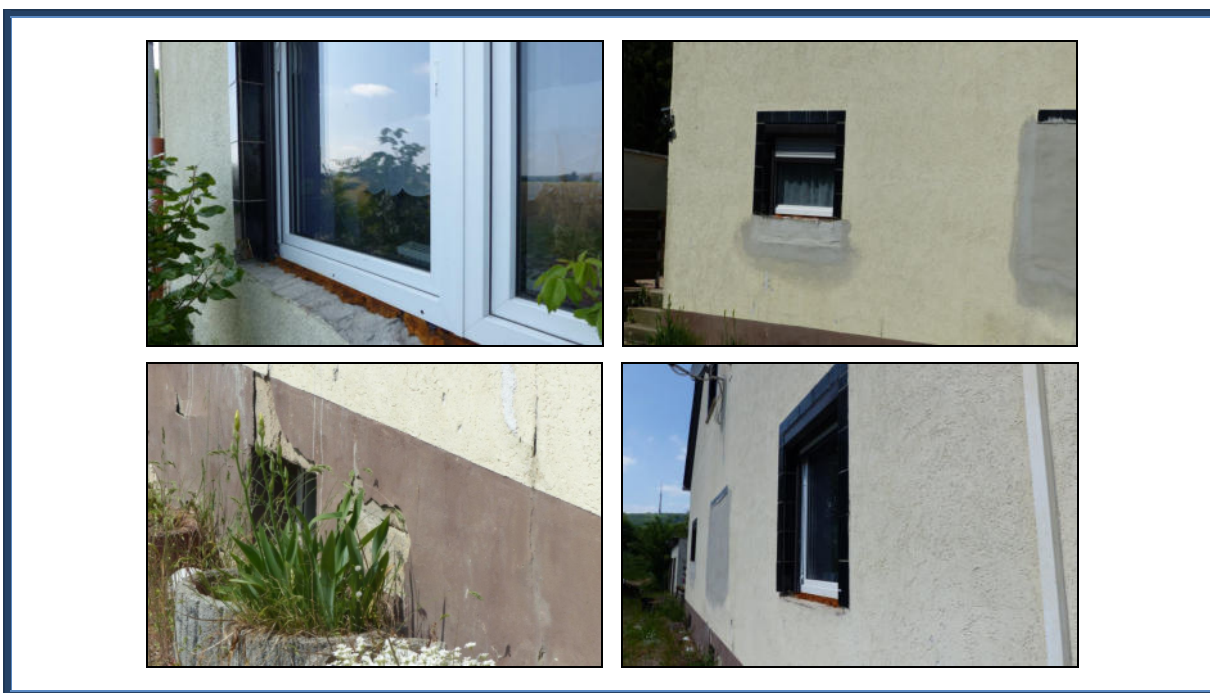
**Abbildung 9: Detailansichten der Fassade; tlw. Fertigstellungsbedarf hinsichtlich Fenstereinbau- und Putz-/Malerarbeiten**

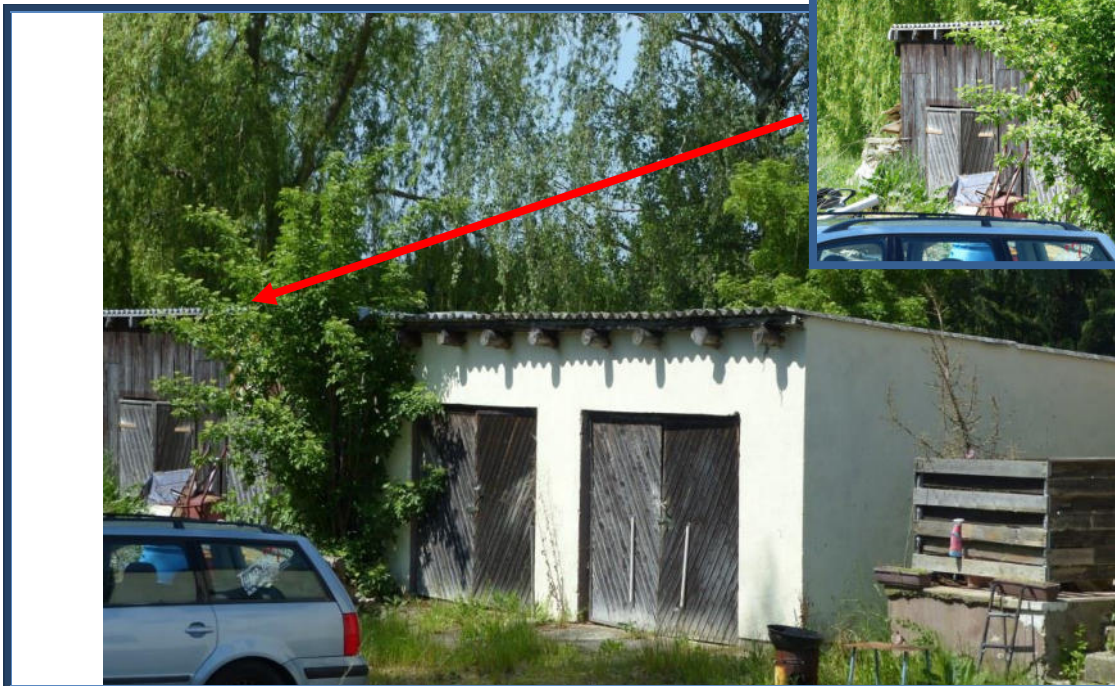
**Abbildung 11: Massive Doppelgarage; links der angebaute einfache Abstellschuppen/Garage o. ä. auf Flurstück 1091/2; verwilderte und beschädigte Außenanlagen; Unratlagerungen; ggf. geringfügiger Eigengrenzüberbau durch die Doppelgarage**

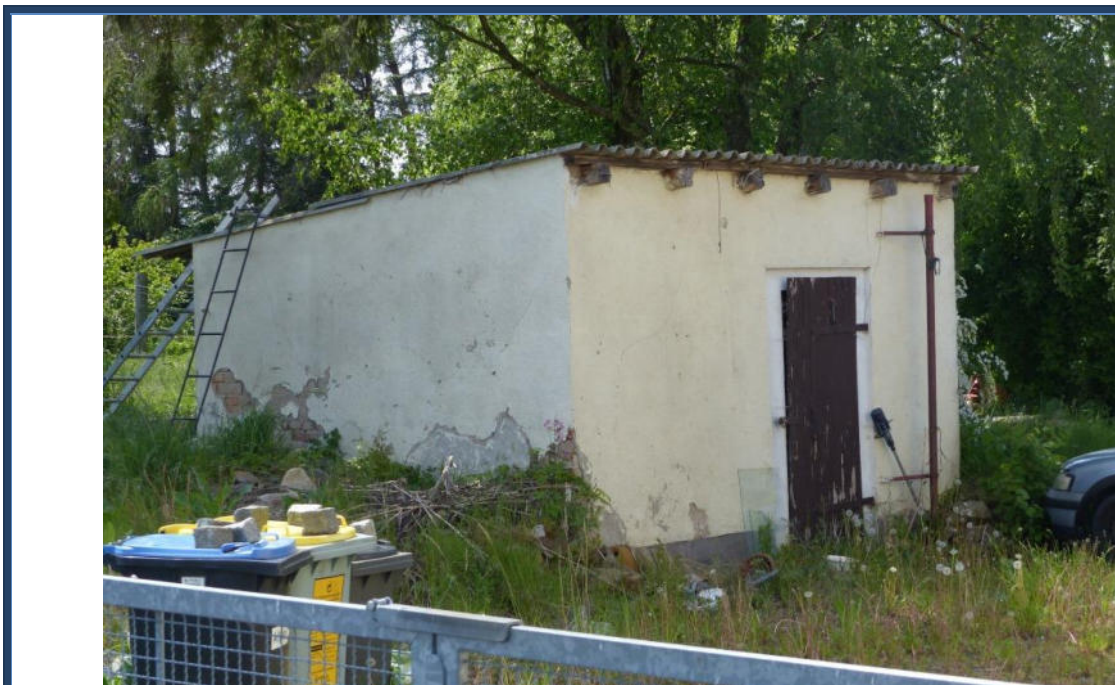
**Abbildung 12: Massiver Abstellschuppen; verwilderte und beschädigte Außenanlagen; Unratlagerungen**

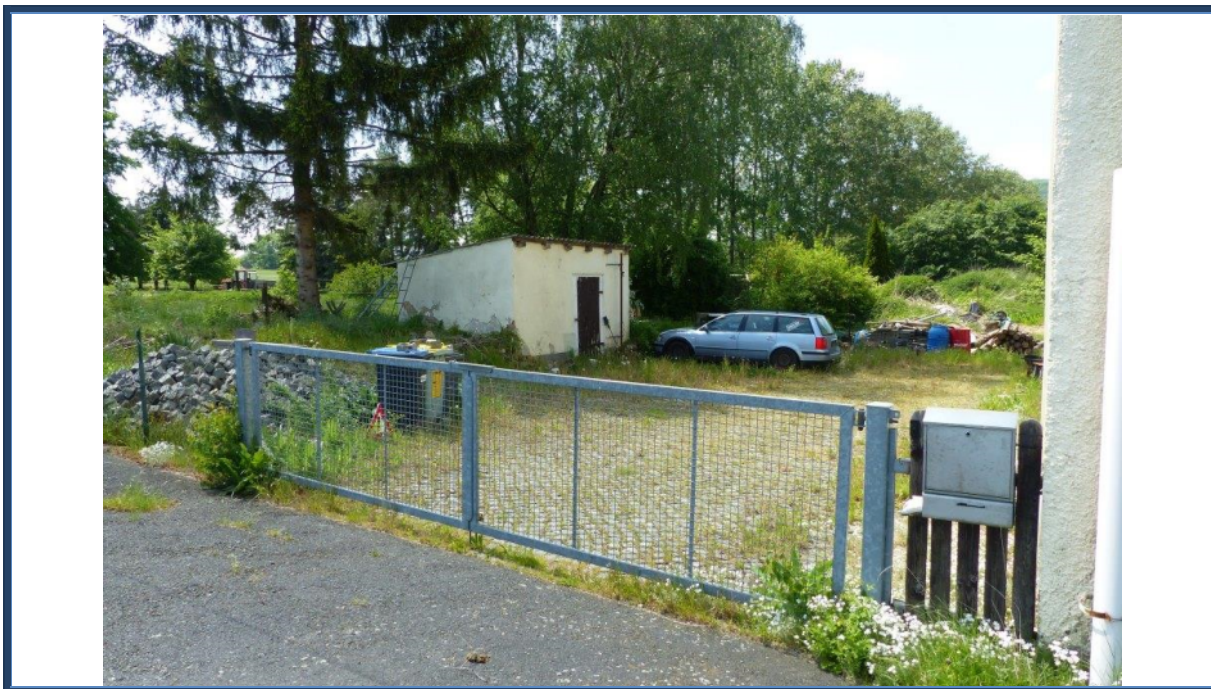
**Abbildung 13: Blick in südwestliche Richtung (Einfahrts-/Eingangsbereich); links der massive Schuppen; verwilderte und beschädigte Außenanlagen; Unratlagerungen**

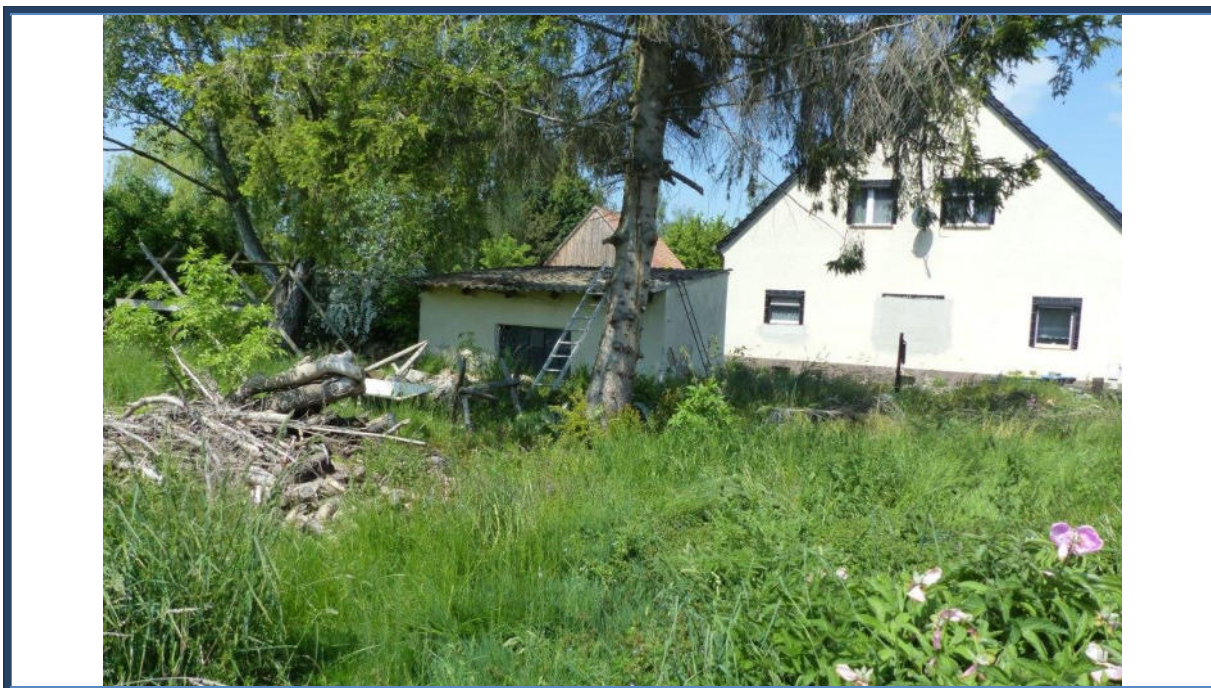
**Abbildung 14: Blick in nördliche Richtung; links das massive Nebengebäude; rechts das Wohngebäude; verwilderte und beschädigte Außenanlagen und Unratlagerungen im südlichen Grundstücksbereich**

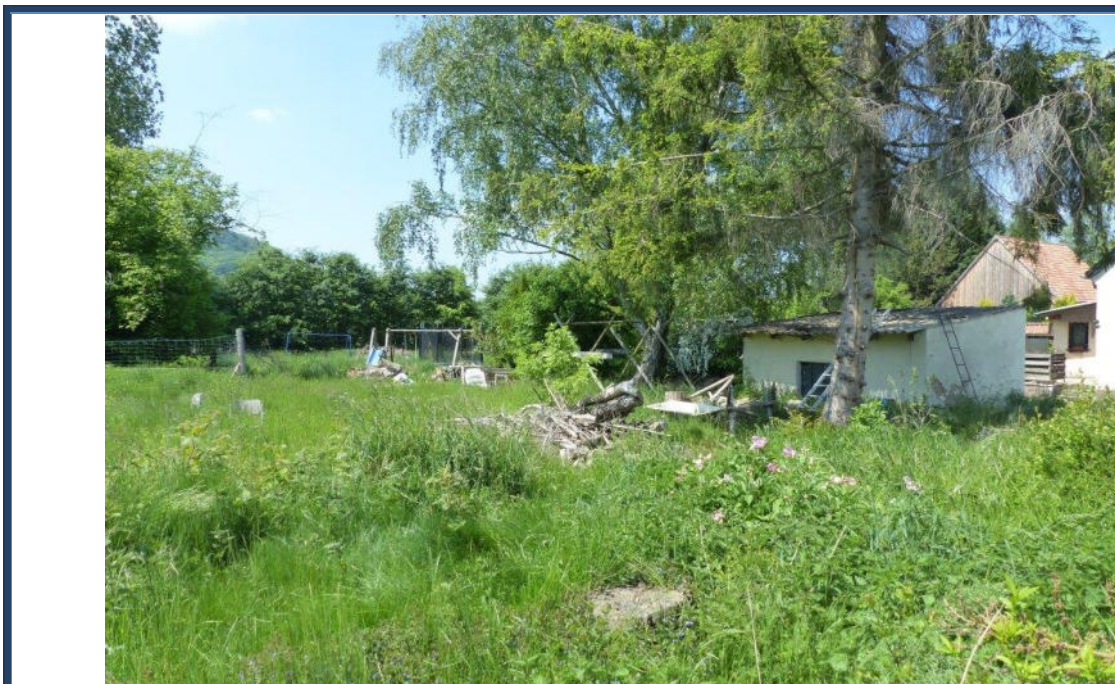
**Abbildung 15: Blick in nordwestliche Richtung; rechts das massive Nebengebäude und weiter rechts das Wohngebäude; verwilderte und beschädigte Außenanlagen und Unratablagerungen im südlichen Grundstücksbereich; im Hintergrund der „Löbauer Berg“**

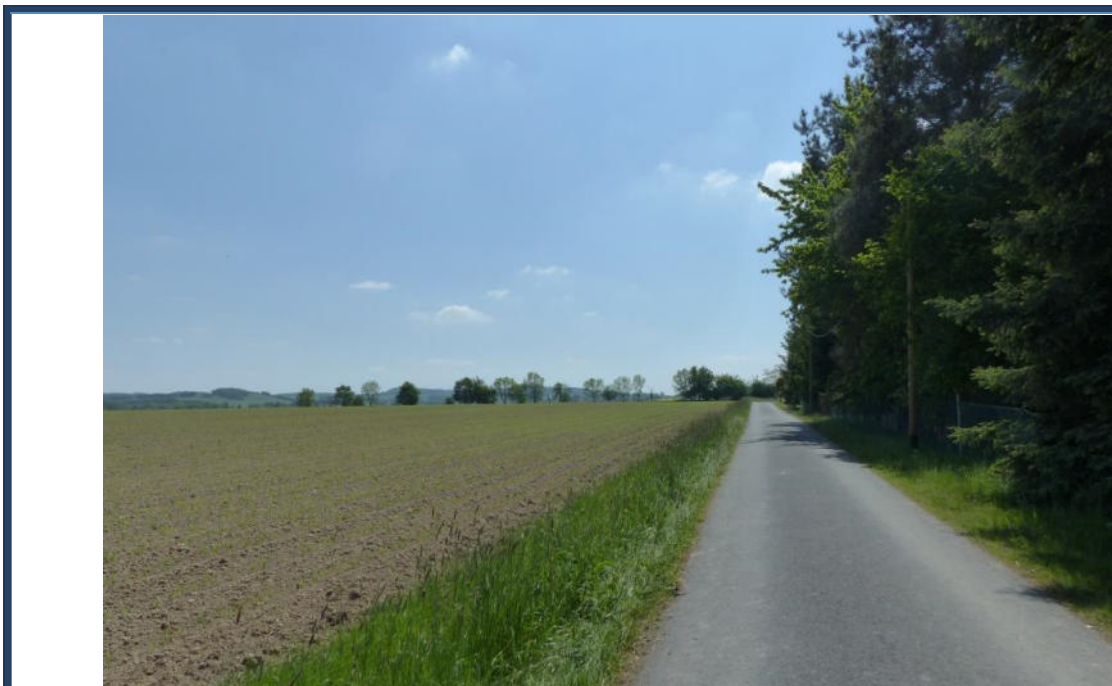
**Abbildung 17 Blick in südliche Richtung in die Straße "Grüne Aue" (rechts, nicht im Bild das Bewertungsobjekt); umliegende Nutzungen**

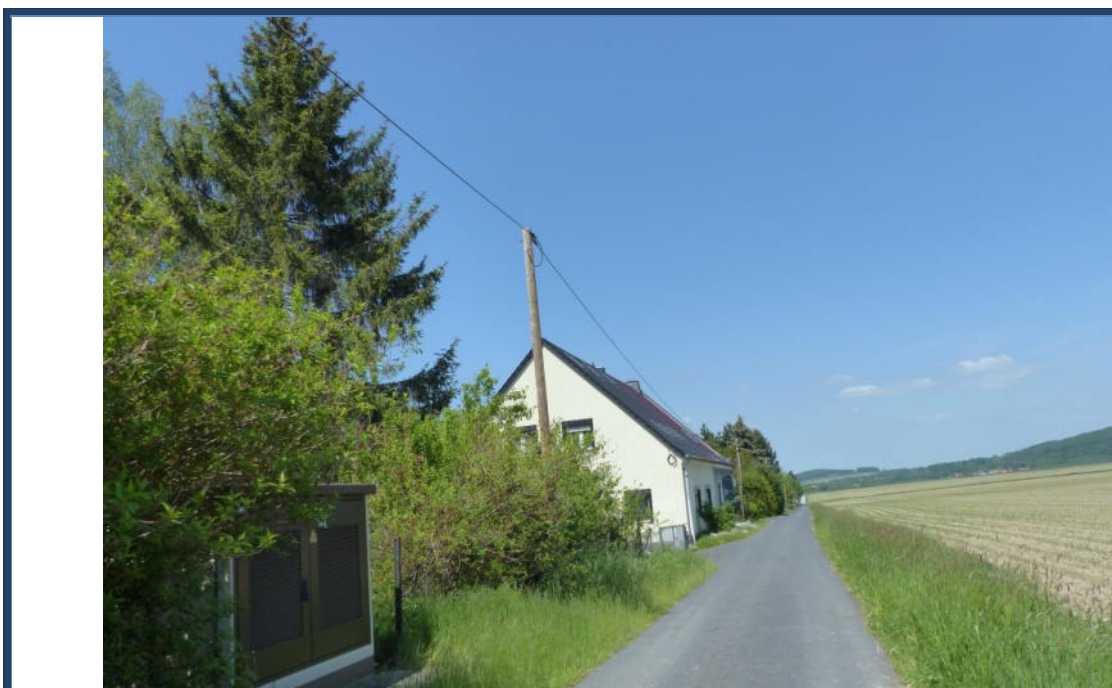
**Abbildung 18: Blick in nördliche Richtung in die Straße "Grüne Aue"; links das Bewertungsobjekt; links die auf dem Flurstück 1091/3 befindliche "Umspannstation" (Grunddienstbarkeit); umliegende Nutzungen**

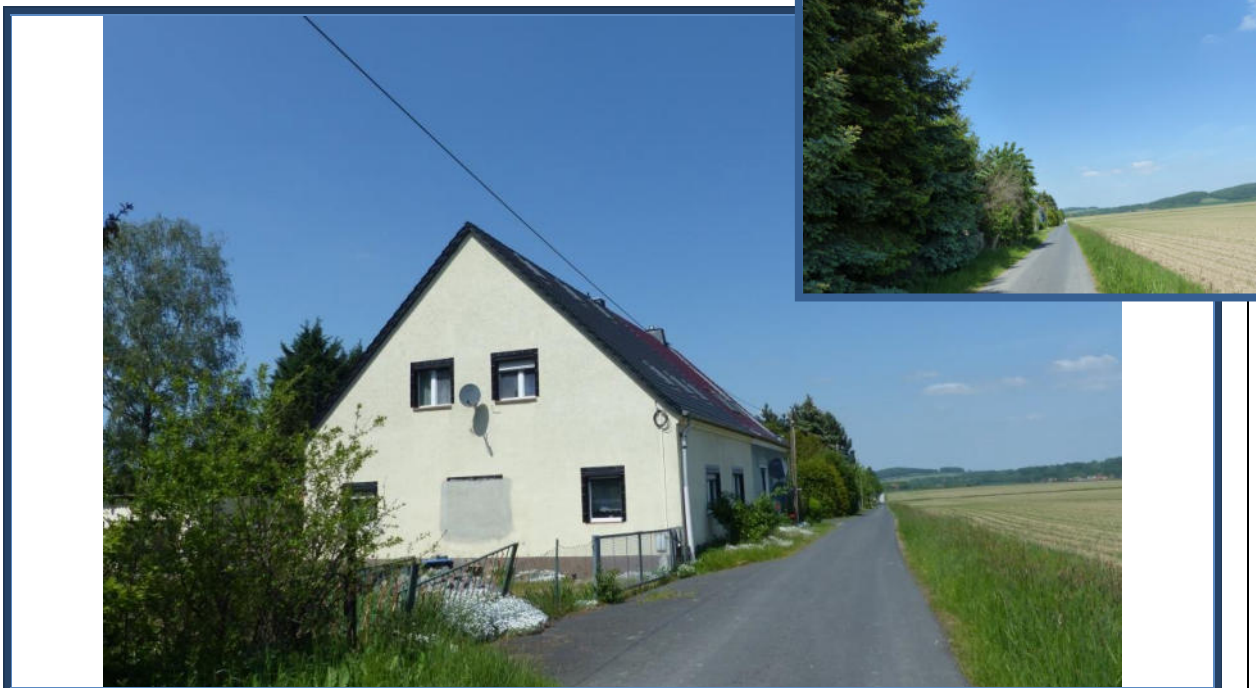
**Abbildung 19 Blick in nördliche Richtung in die Straße "Grüne Aue"; links das Bewertungsobjekt; umliegende Nutzungen**

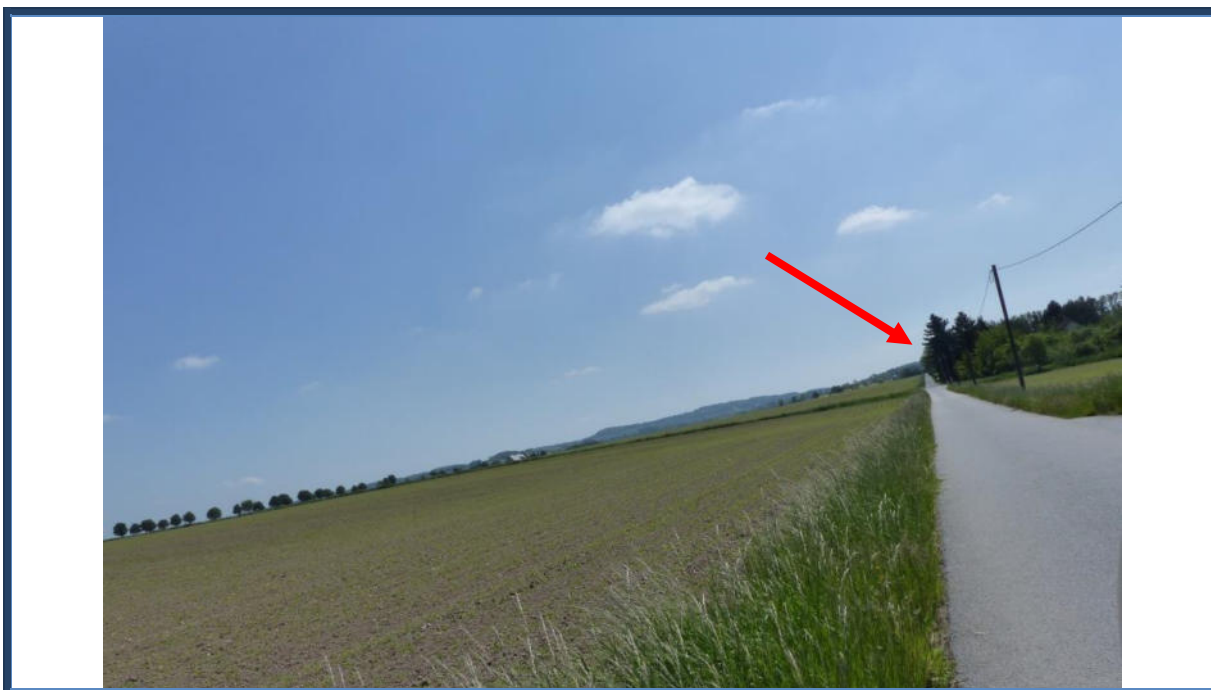
**Abbildung 20: Blick in südliche Richtung von der Bernstädter Straße in die Straße "Grüne Aue" (Lage des Bewertungsobjekts); umliegende Nutzungen**
