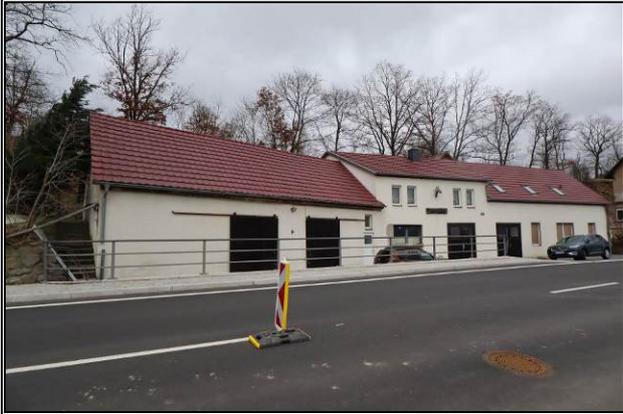
**Süd-West-Ansicht des gemischt genutzten Gebäudes**

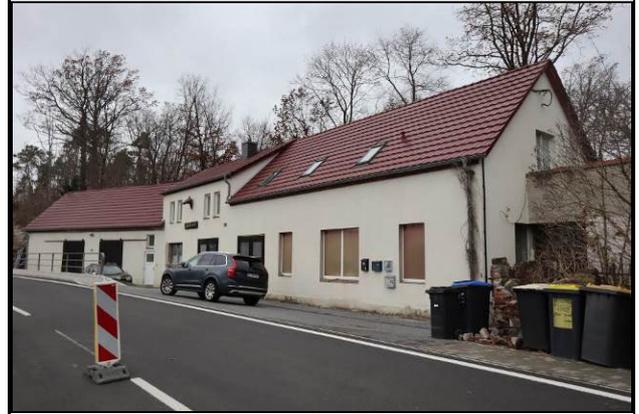
**Süd-Ost-Ansicht des gemischt genutzten Gebäudes**

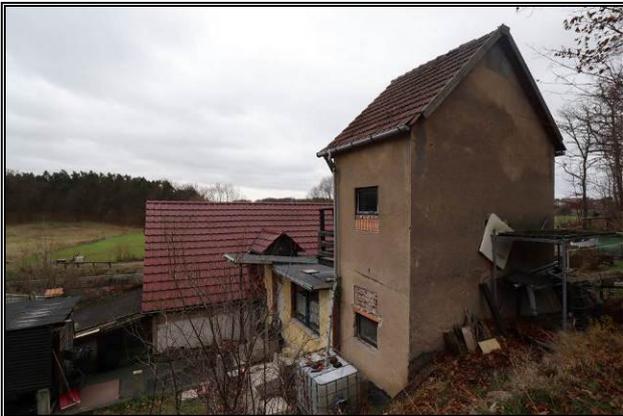
**Nord-Ost-Ansicht mit Türmchen und rückseitigem Anbau**

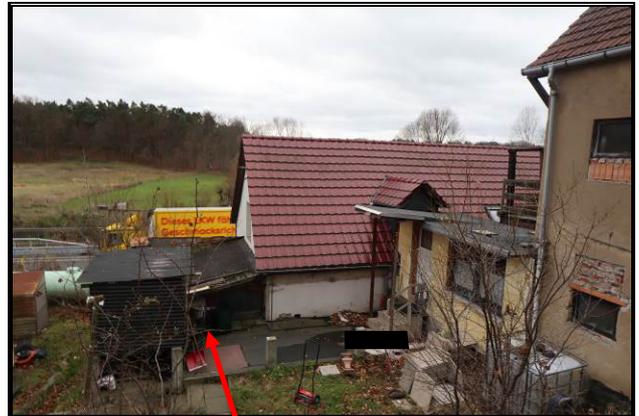
**Teil der abrisssreifen baulichen Nebenanlagen (Nord-Ansicht)**

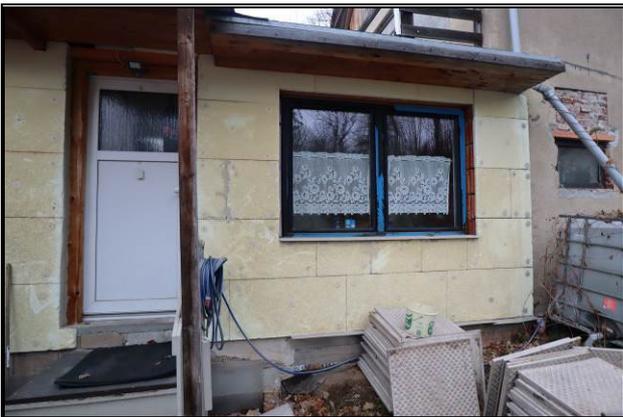
**Detailansicht rückseitiger Anbau**

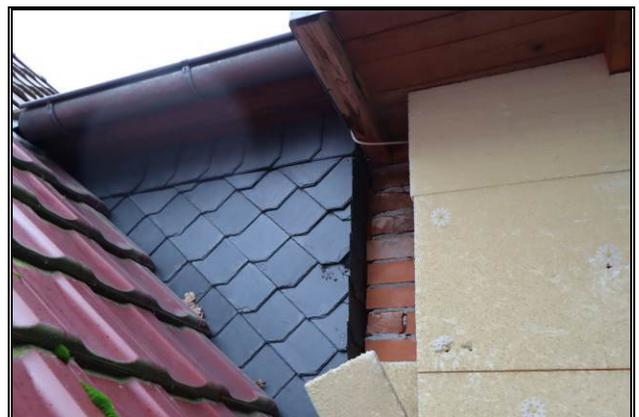
**Anbindung des rückseitigen Anbaus an das gemischt genutzte Gebäude**

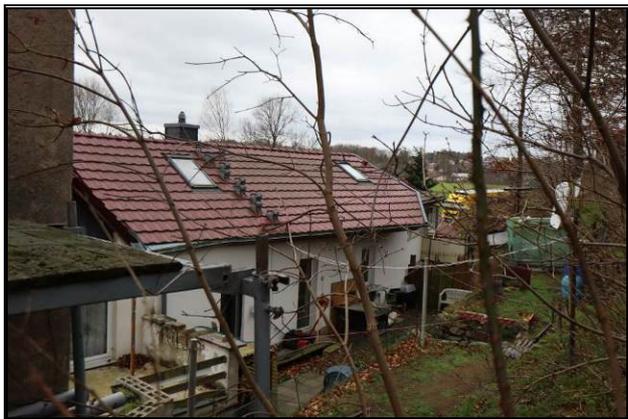
**Nord-Ost-Ansicht des gemischt genutzten Gebäudes**

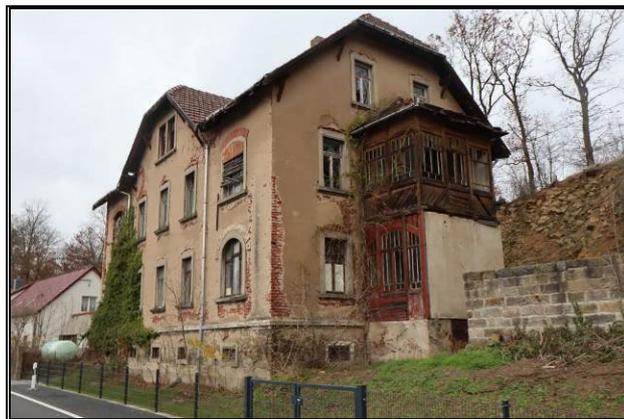
**Süd-Ost-Ansicht des denkmalgeschützten ehemaligen Wohnhauses**

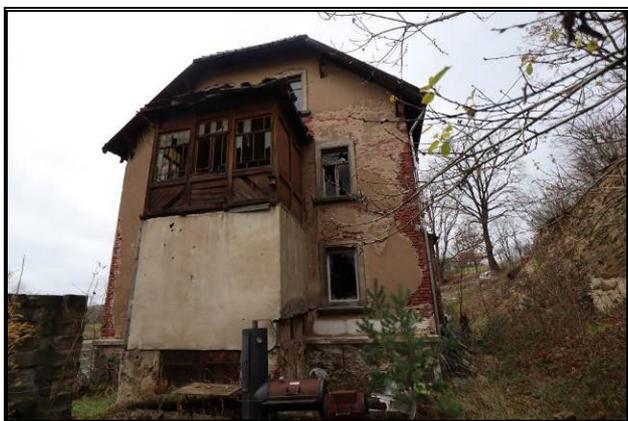
**Giebelansicht des Wohnhauses mit Veranda**

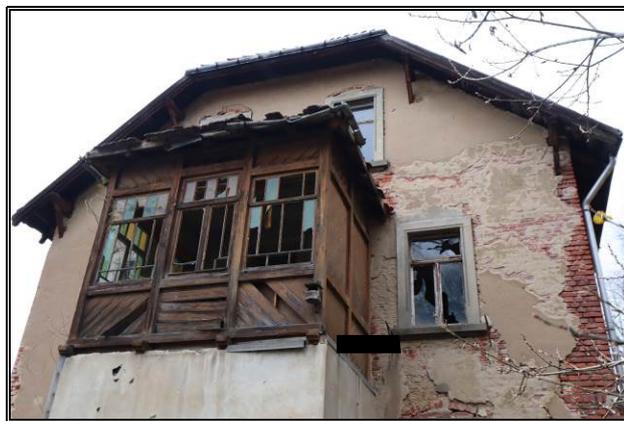
**Detailansicht der schadhafte Veranda**

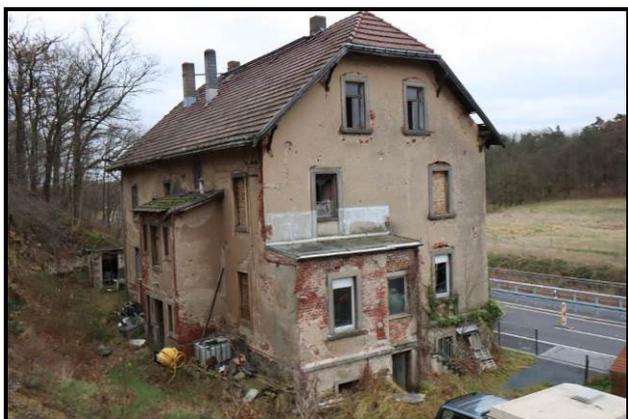
**Nord-West-Ansicht des Wohnhauses**

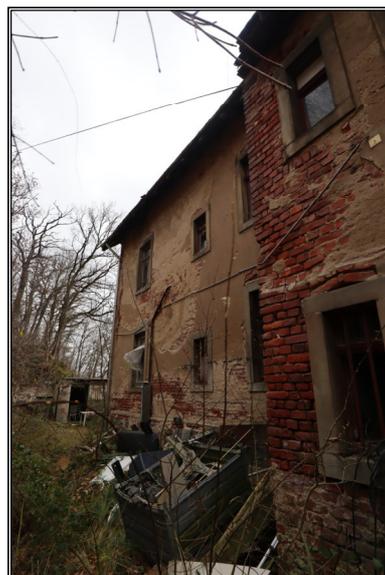
**Detailansicht der schadhafte Nordseite des Wohnhauses**

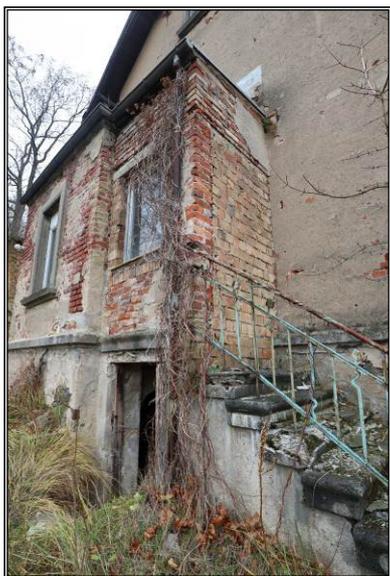
Detailansicht schadhafter Giebelanbau (West-Ansicht)

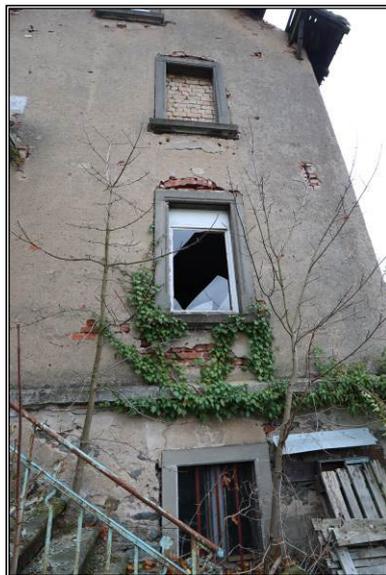
zerstörte Fenster sowie schadhafter Fassadenputz

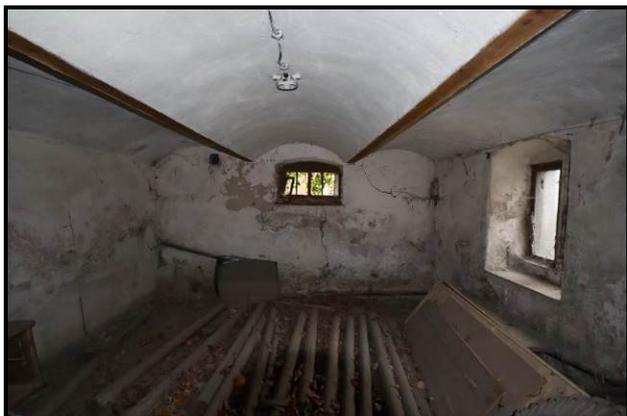
Teil des Kellergeschosses im ehem. Wohnhaus

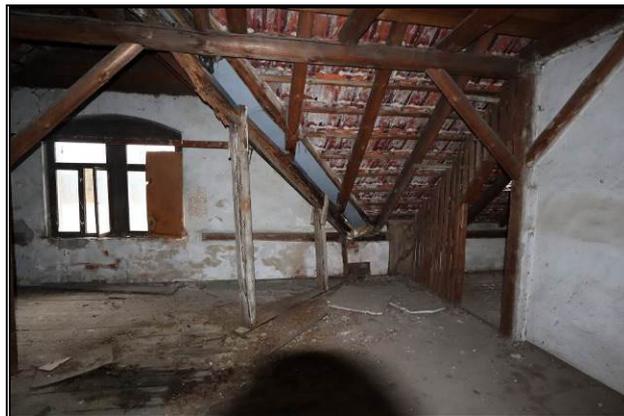
Teil des Dachbodens

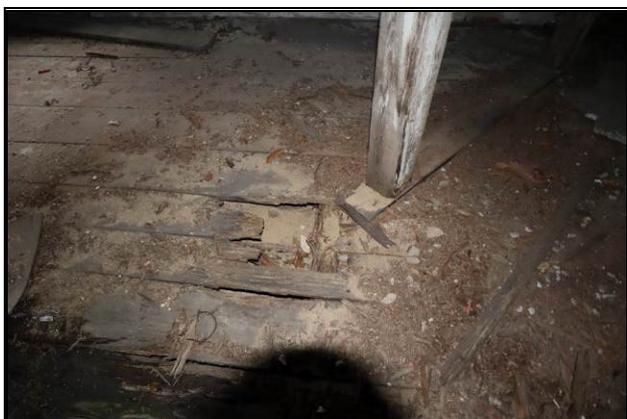
schadhafte Dielung im Dachgeschoss des Wohnhauses

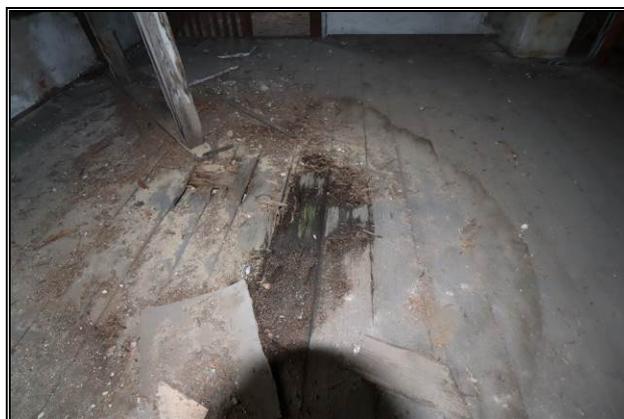
sichtbarer Feuchteintrag im Dachgeschoss des Wohnhauses
