Fotodokumentation¹

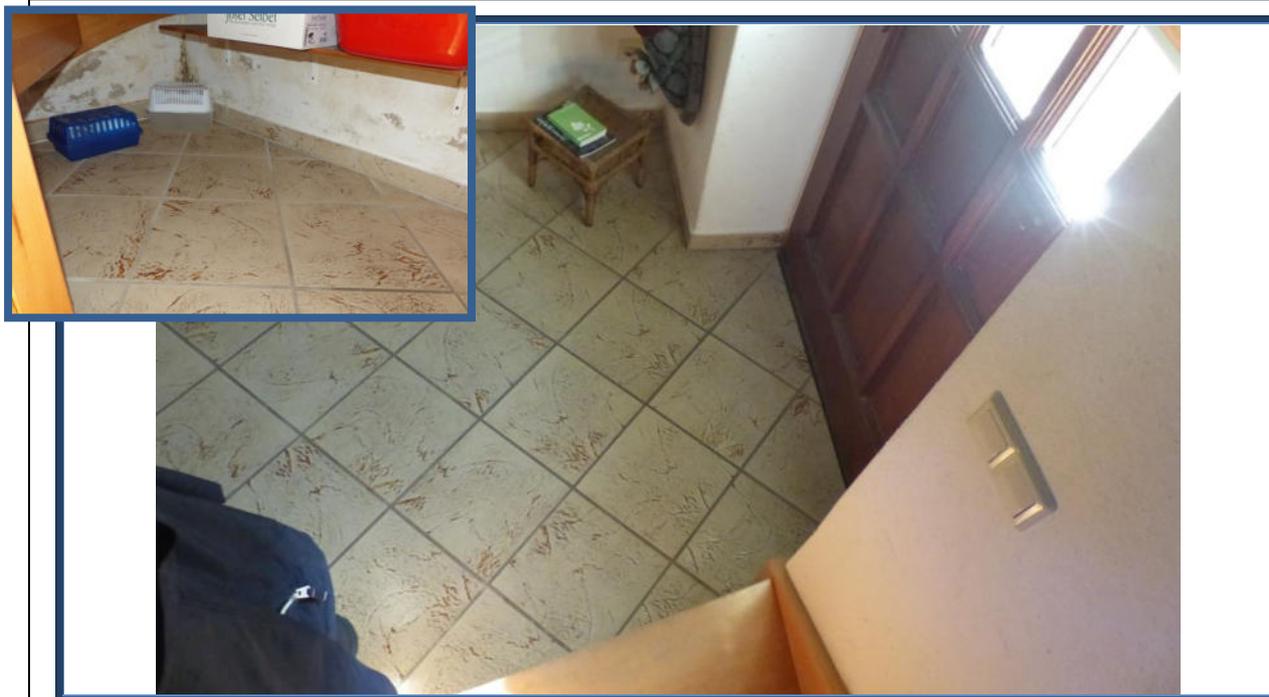
Abbildung 9: Wohnung 1 - Flur; geringfügige Feuchtigkeitsschäden im Sockelbereich

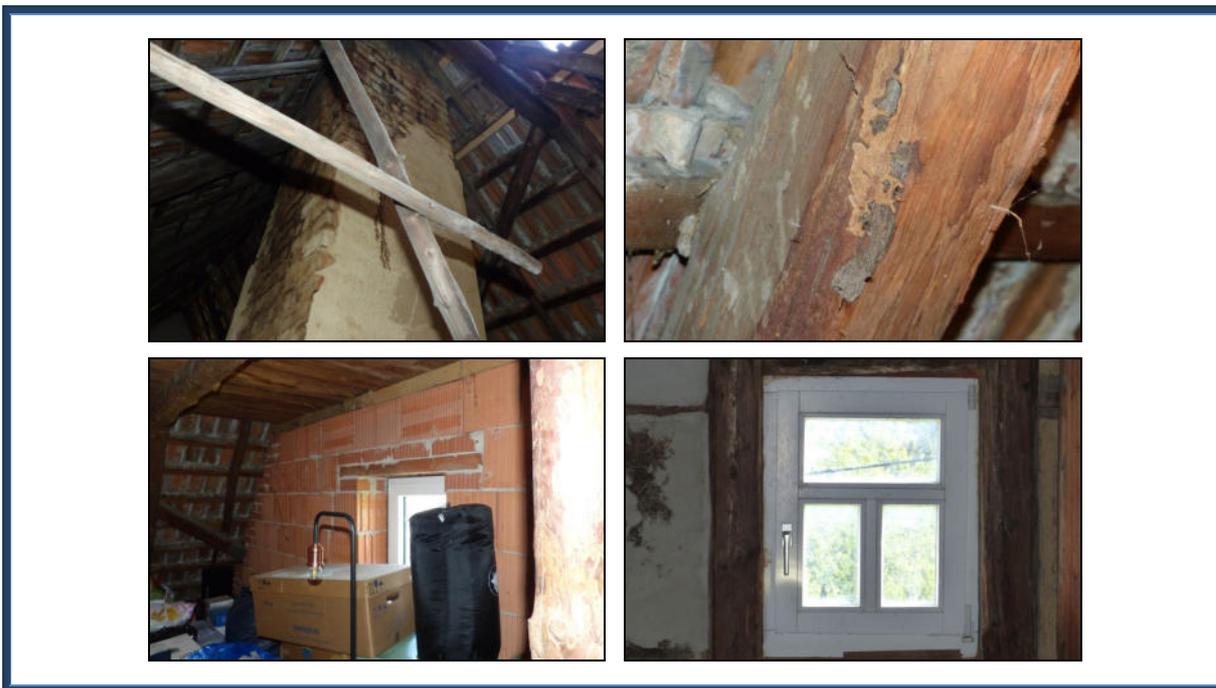
Abbildung 19: Dachboden: versotteter Schornstein; tlw. beschädigte Holzbauteile; ein Giebel und Fenster erneuert

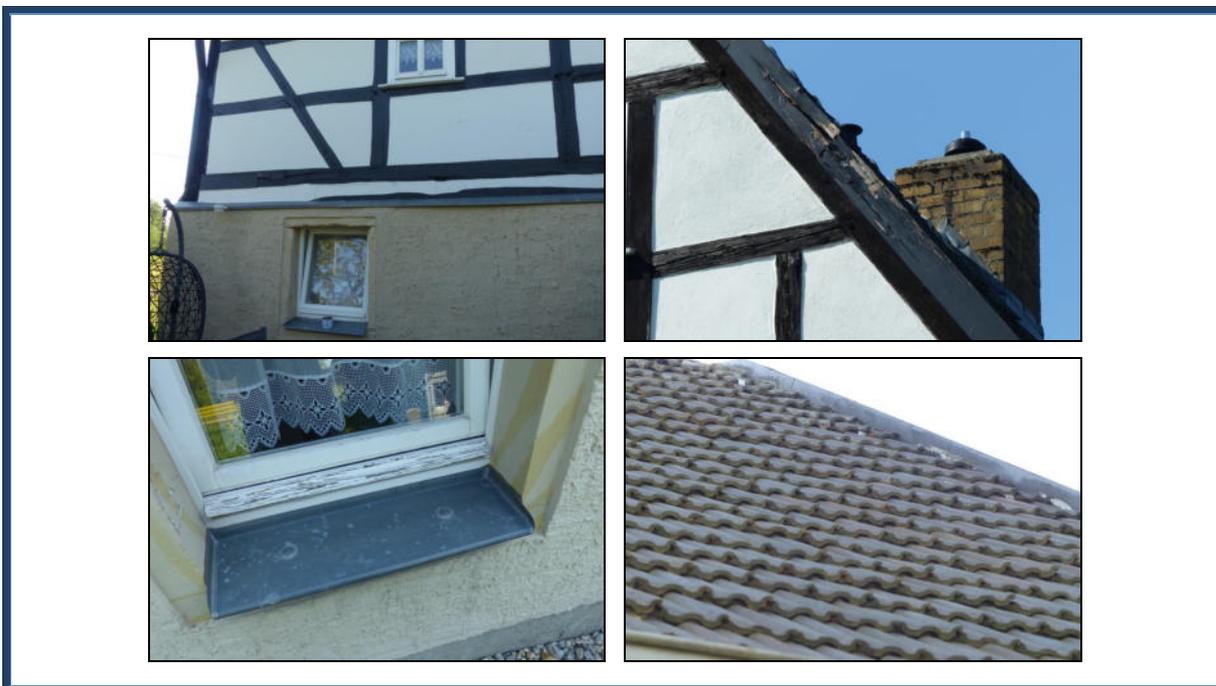
Abbildung 20: Detailansichten - tlw. verwitterte Holzbauteile
