Fotodokumentation¹

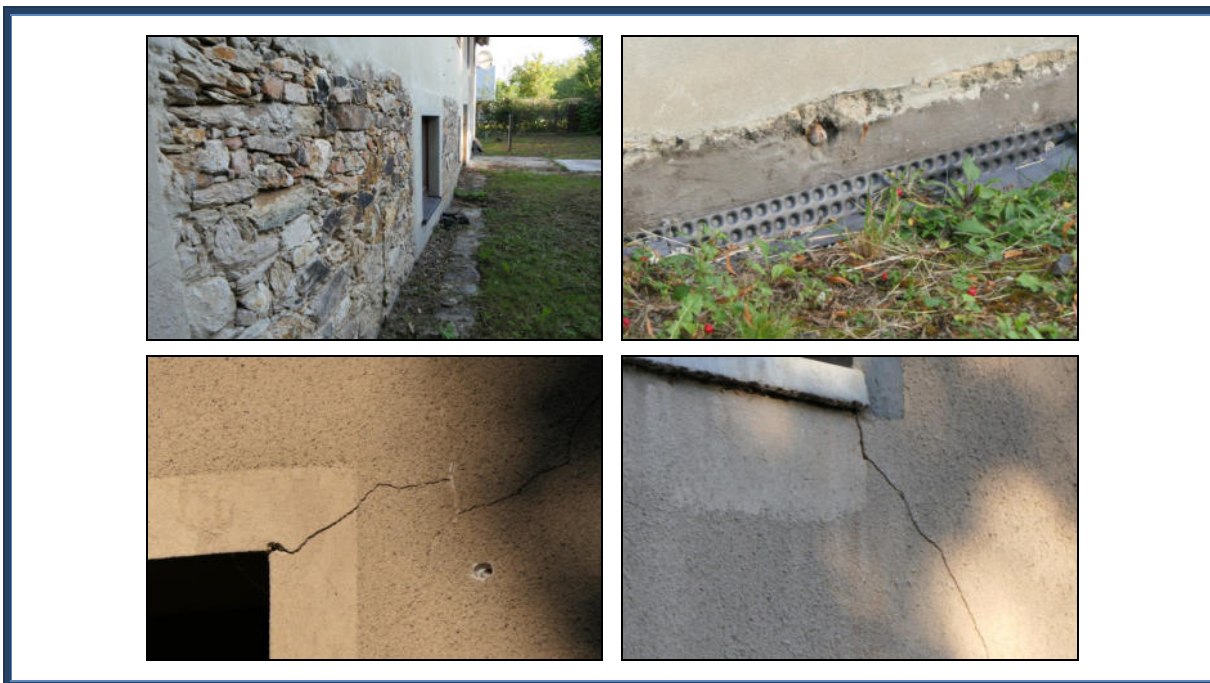
Abbildung 10: Detailansichten der Beschädigungen an der Fassade

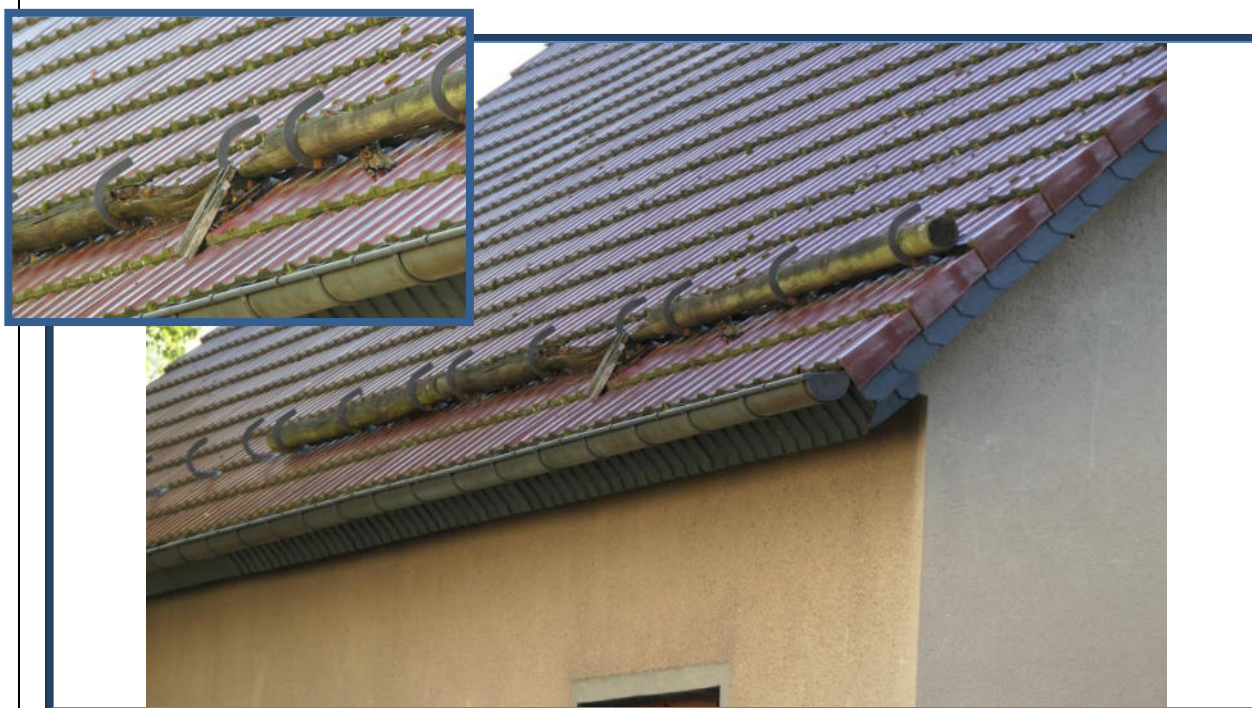
Abbildung 12: Detailansichten der Dacheindeckung; beschädigter Schneefang
