## Fotodokumentation<sup>1</sup>

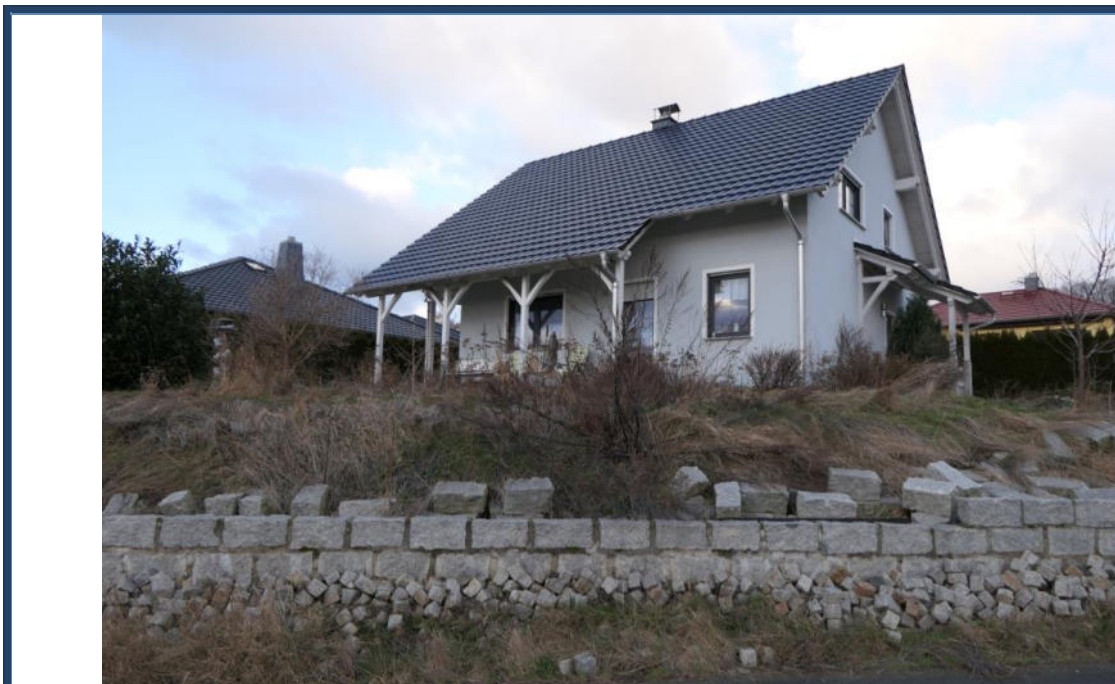
**Abbildung 1: Straßenansicht (Süd-Ost-Ansicht); verwilderte Außenanlagen (tlw. Fertigstellungsbedarf); umliegende Bebauung**

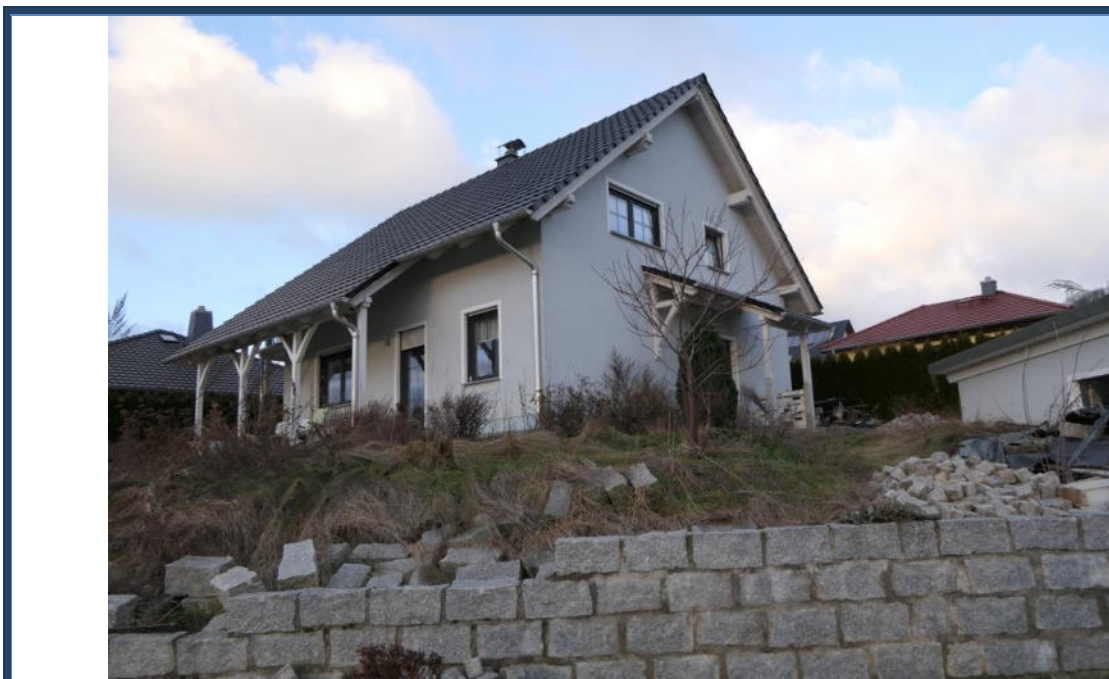
**Abbildung 2: Straßenansicht (Süd-Ost-Ansicht); verwilderte Außenanlagen (tlw. Fertigstellungsbedarf); umliegende Bebauung**

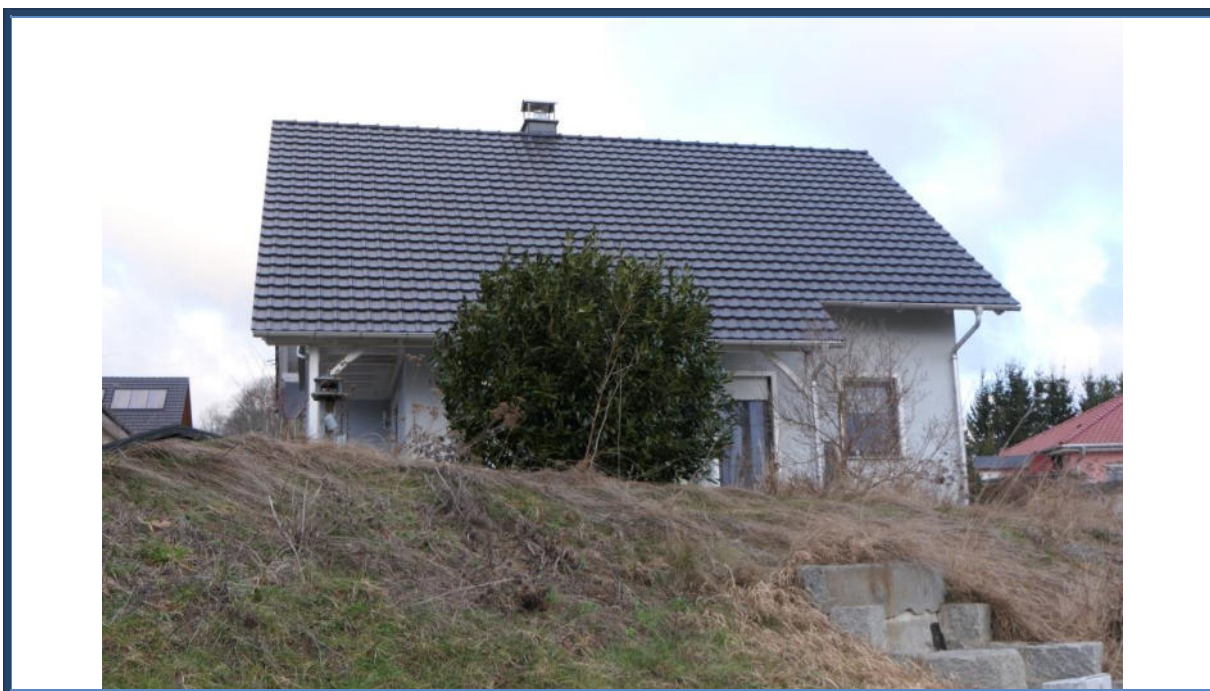
**Abbildung 3: Straßenansicht (Süd-Ansicht); verwilderte Außenanlagen; umliegende Bebauung**

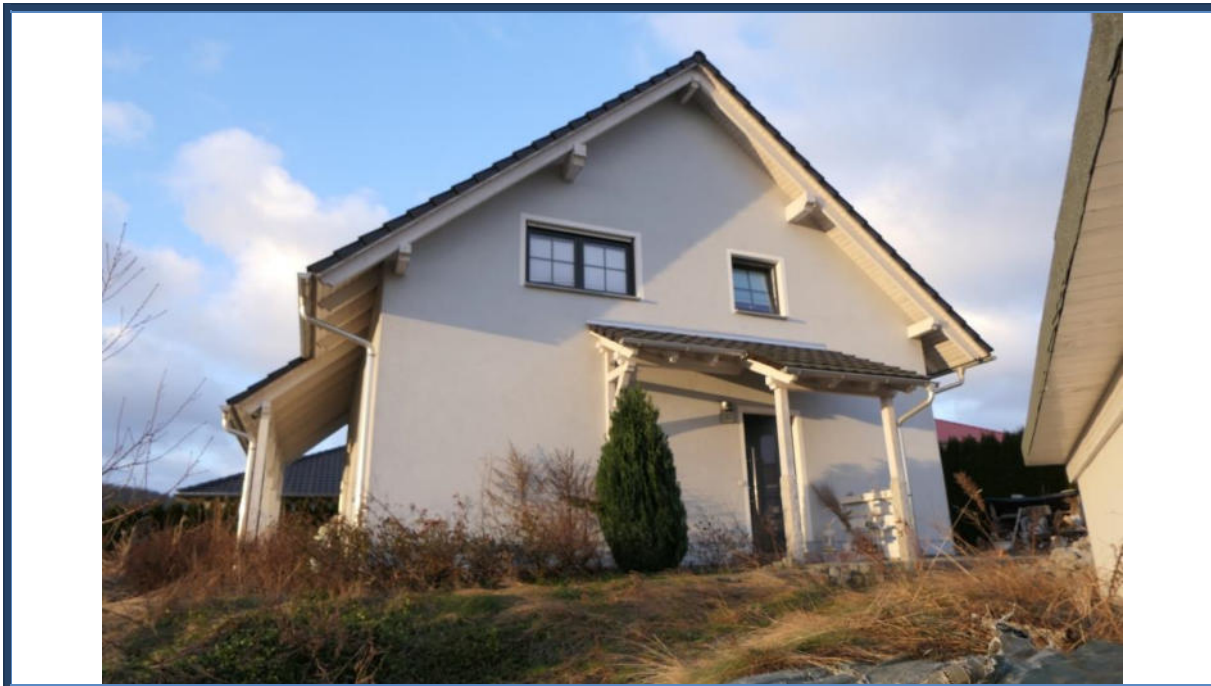
**Abbildung 5: Straßenansicht (Nord-Ost-Ansicht); Hauseingangsbereich; verwilderte Außenanlagen (tlw. Fertigstellungsbedarf)**

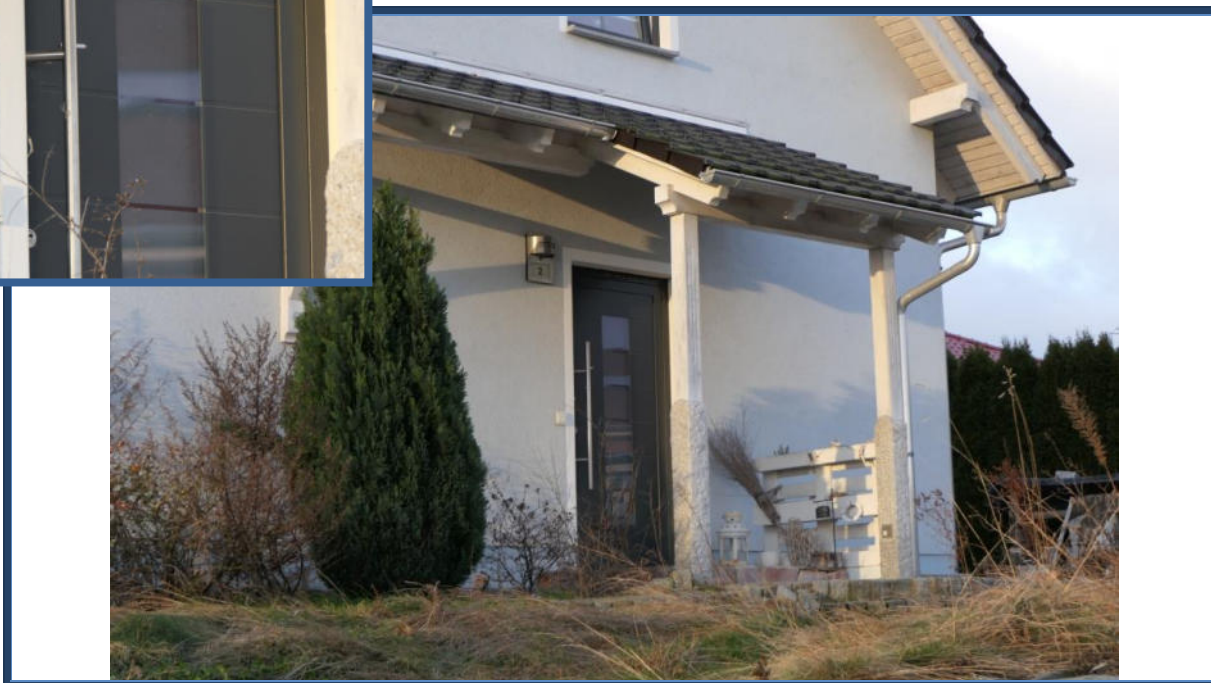
**Abbildung 6: Hauseingangsbereich; verwilderte Außenanlagen (Fertigstellungsbedarf hinsichtlich der Zuwegung zum Gebäude)**

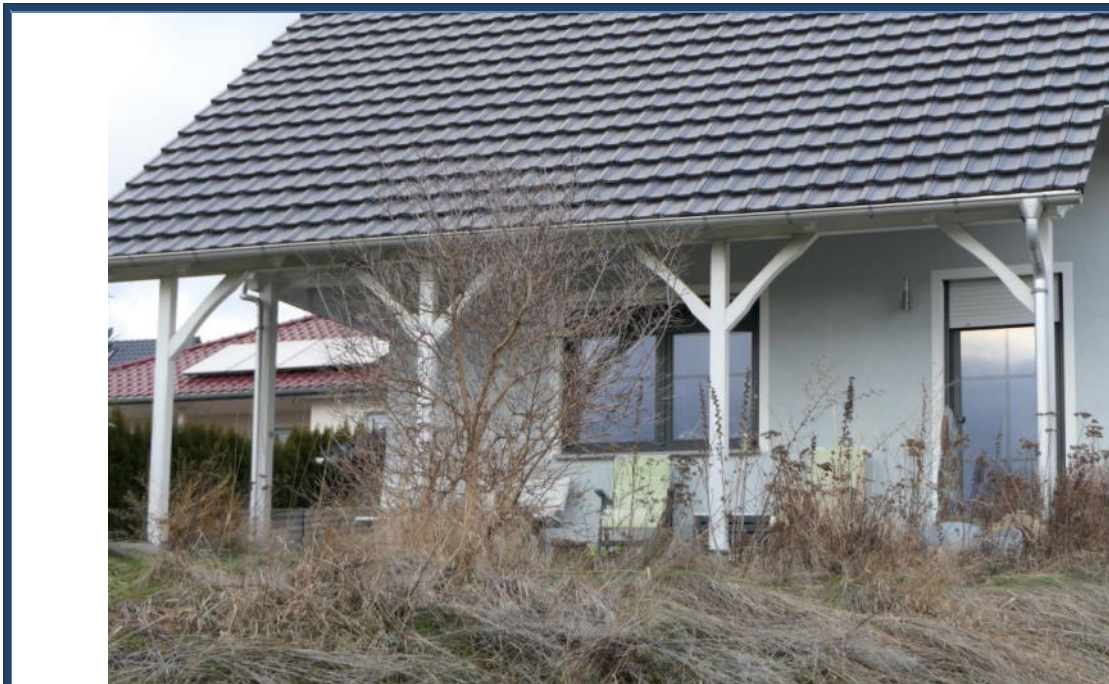
**Abbildung 9: Detailansicht; verwilderte Außenanlagen**

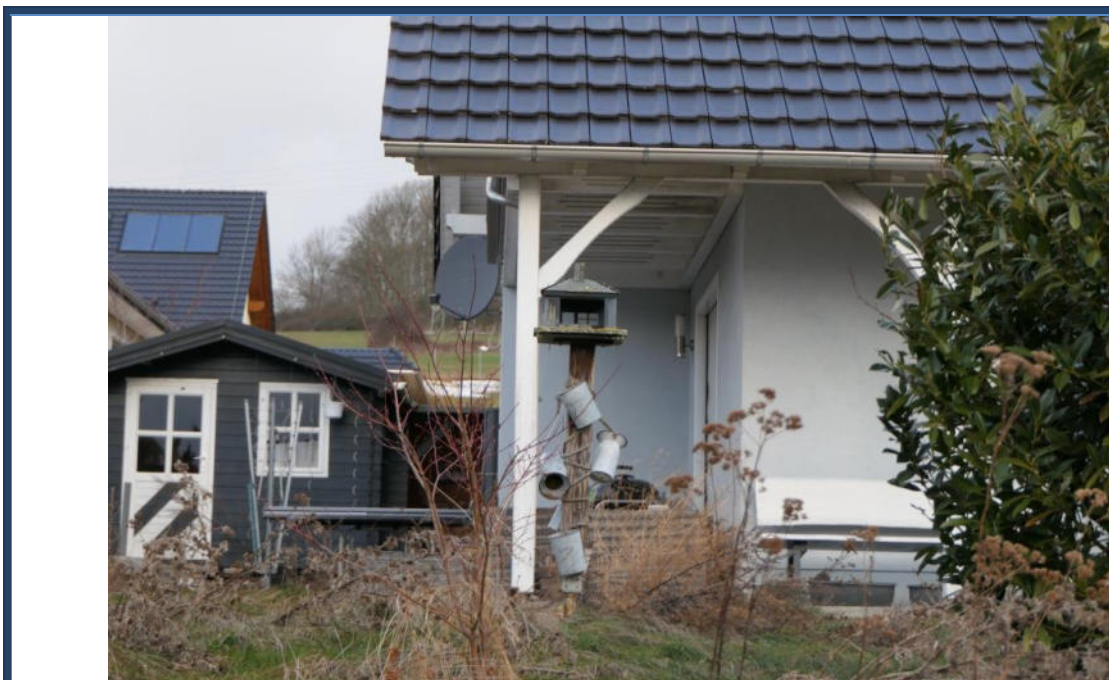
**Abbildung 10: Detailansicht; links ein handelsübliches Gartenhaus; verwilderte Außenanlagen; umliegende Bebauung**

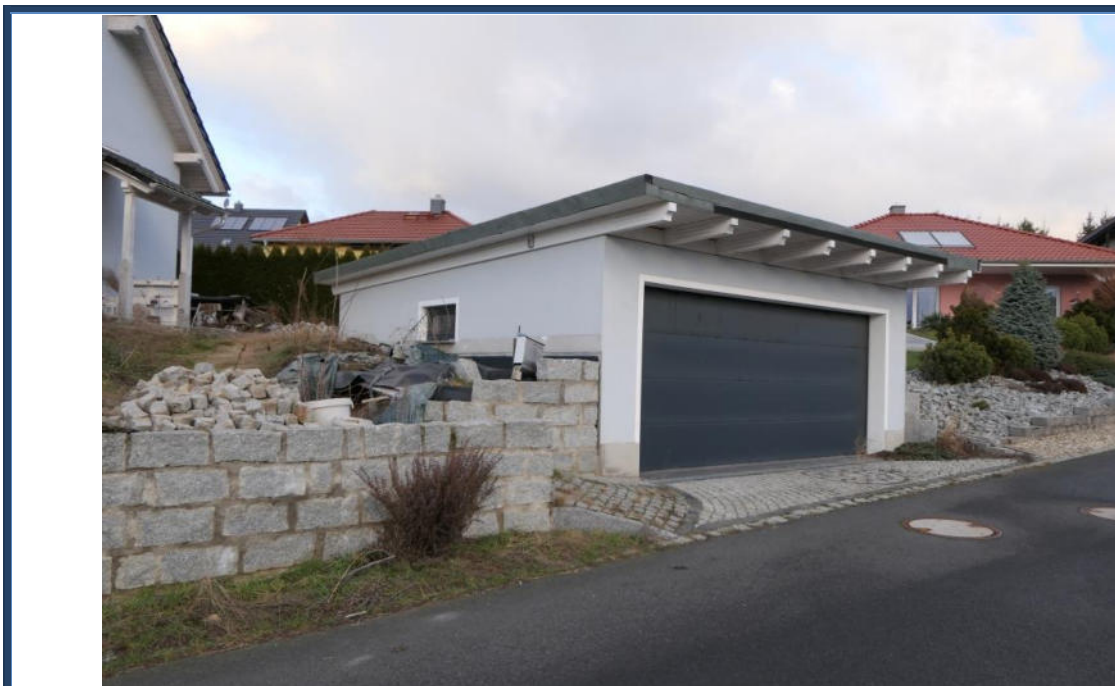
**Abbildung 11: Doppelgarage; Außenanlagen (tlw. Fertigstellungsbedarf); umliegende Bebauung**

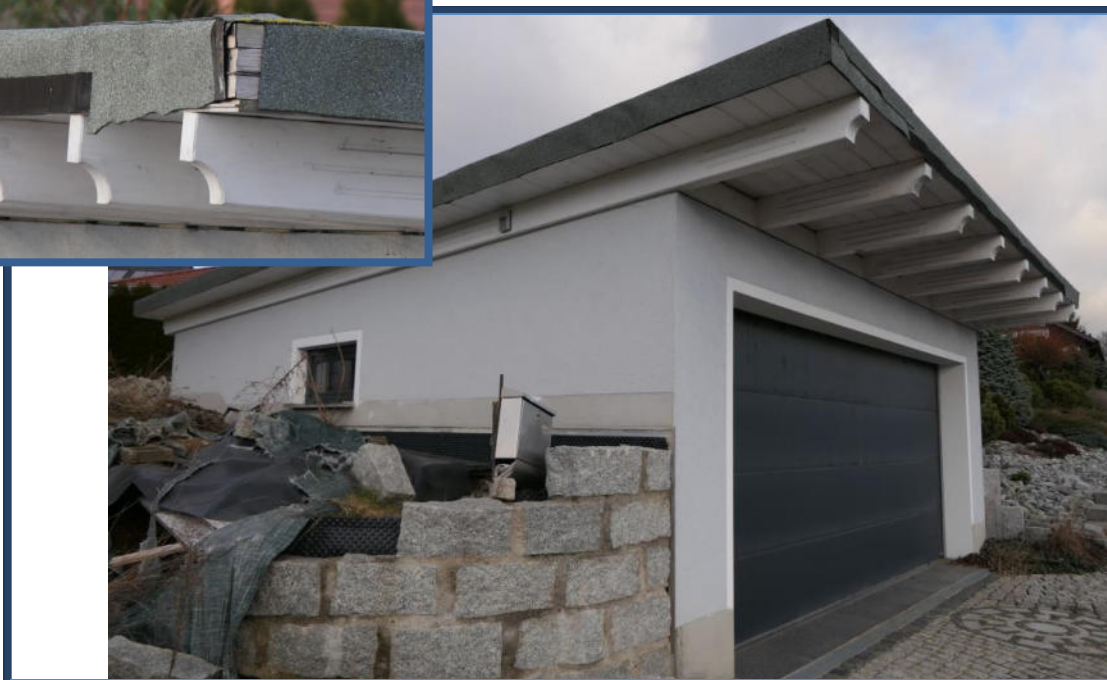
**Abbildung 12: Doppelgarage; Außenanlagen (tlw. Fertigstellungsbedarf); reparaturbedürftige Dacheindeckung**

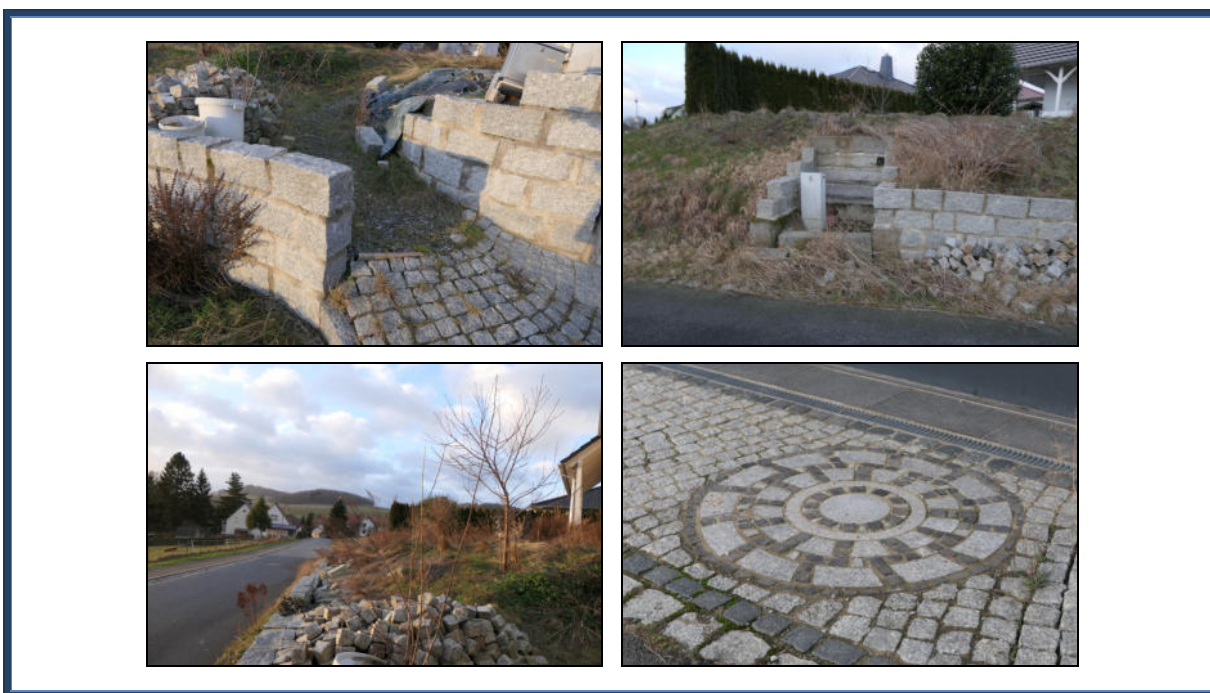
**Abbildung 13: Detailansichten; Fertigstellungsbedarf hinsichtlich Pflasterarbeiten und Grundstückseinfriedung sowie der Stützmauer**

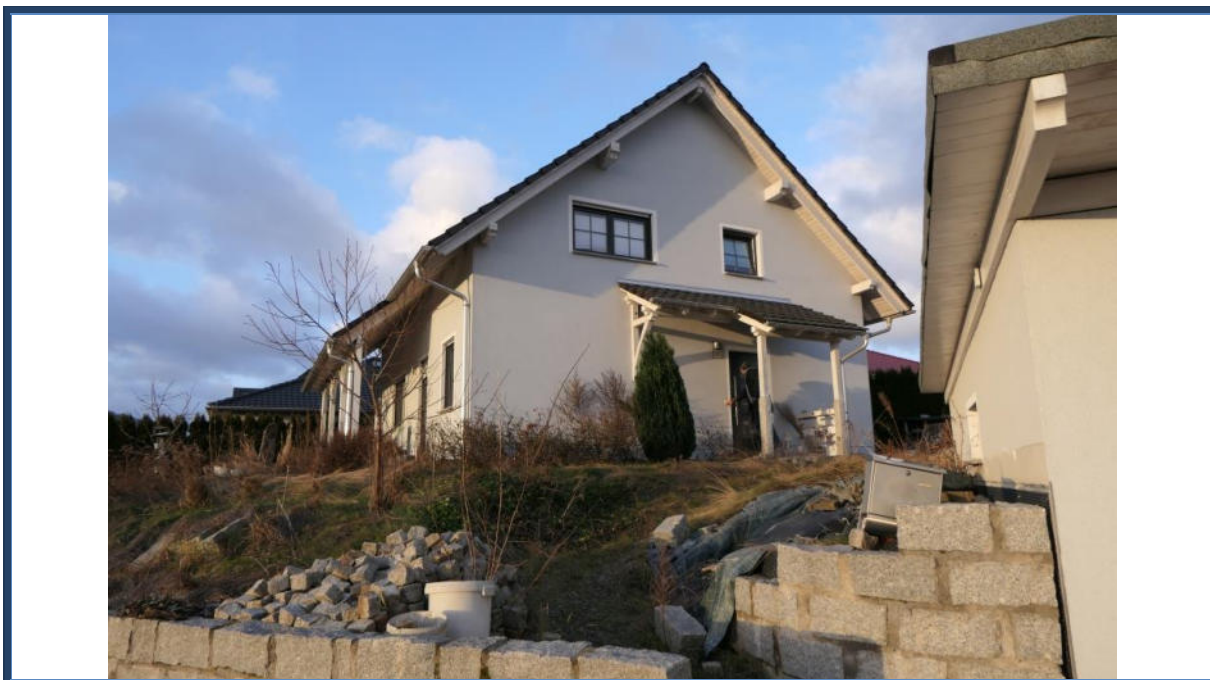
**Abbildung 14: Fertigstellungsbedarf hinsichtlich Pflasterarbeiten und Grundstückseinfriedung sowie der Stützmauer im nördlichen Grundstücksbereich**

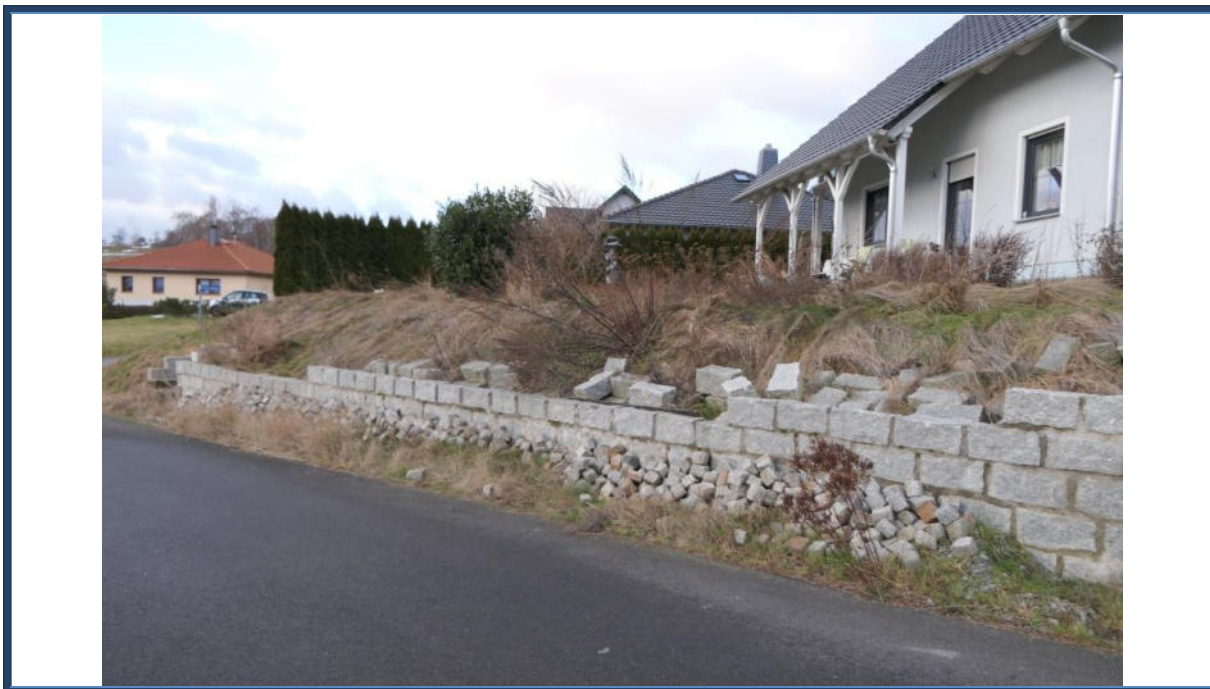
**Abbildung 15: Fertigstellungsbedarf hinsichtlich Pflasterarbeiten und Grundstückseinfriedung sowie der Stützmauer im südlichen Grundstücksbereich**
