Fotodokumentation¹

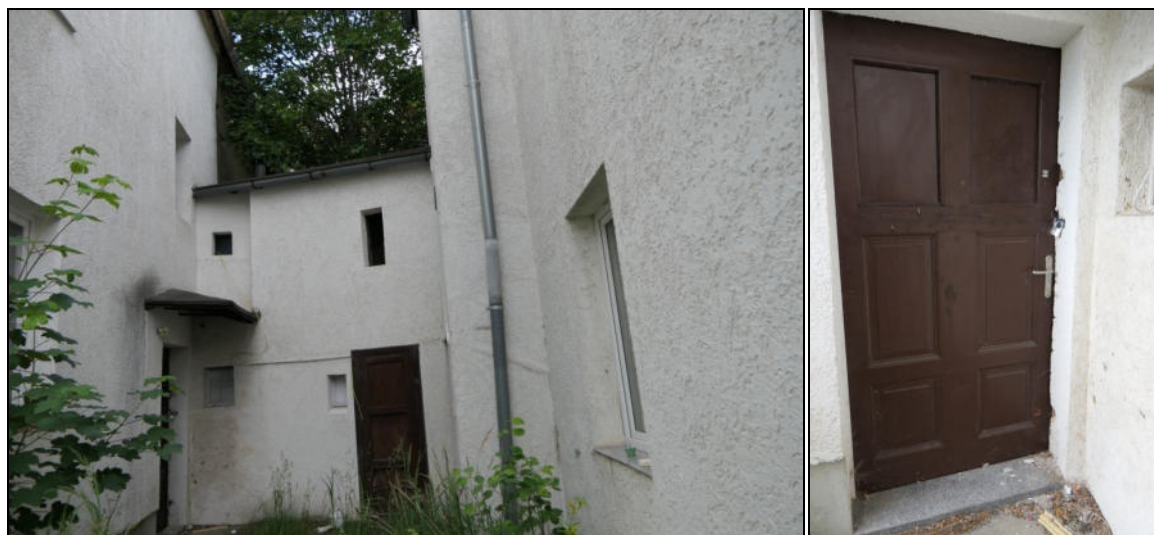
Abbildung 6: Eingangsbereich; links der Zugang zum Vordergebäude; rechts der Zugang zum Hintergebäude; mittig der Verbindungsbau (vermutlich Funktions- bzw. Abstellräume); Eingangsbereich stark verwildert; Unratablagerungen

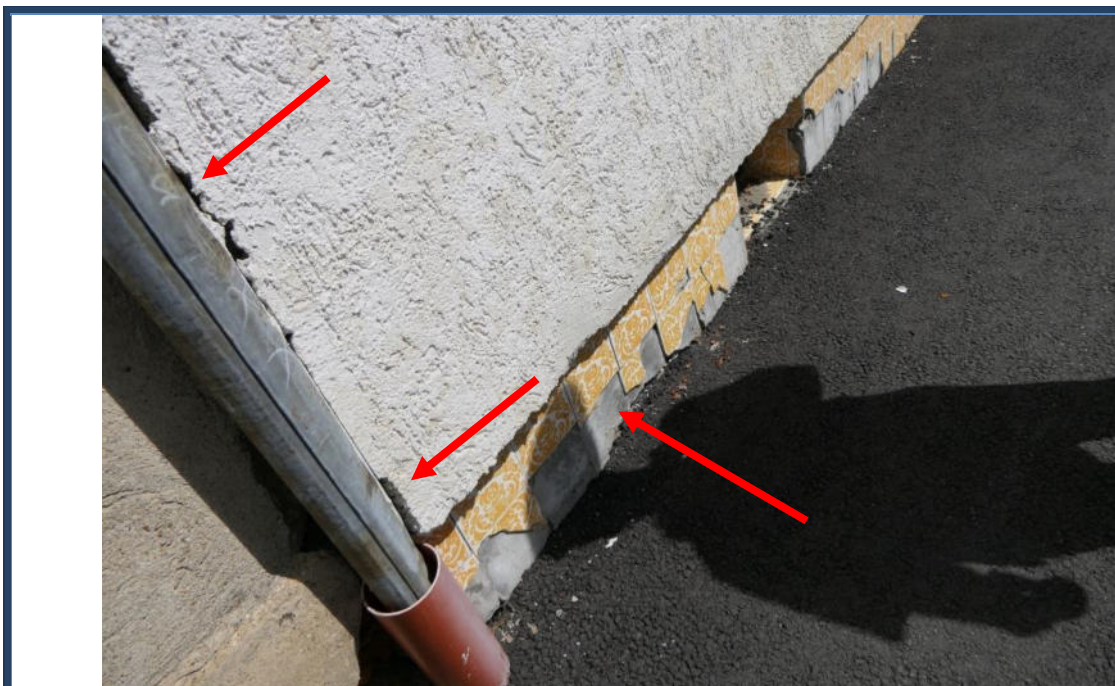
Abbildung 8: Vordergebäude: Detailansicht (Schäden im Sockelbereich und nicht fachmännisch angebrachte Wärmedämmung)

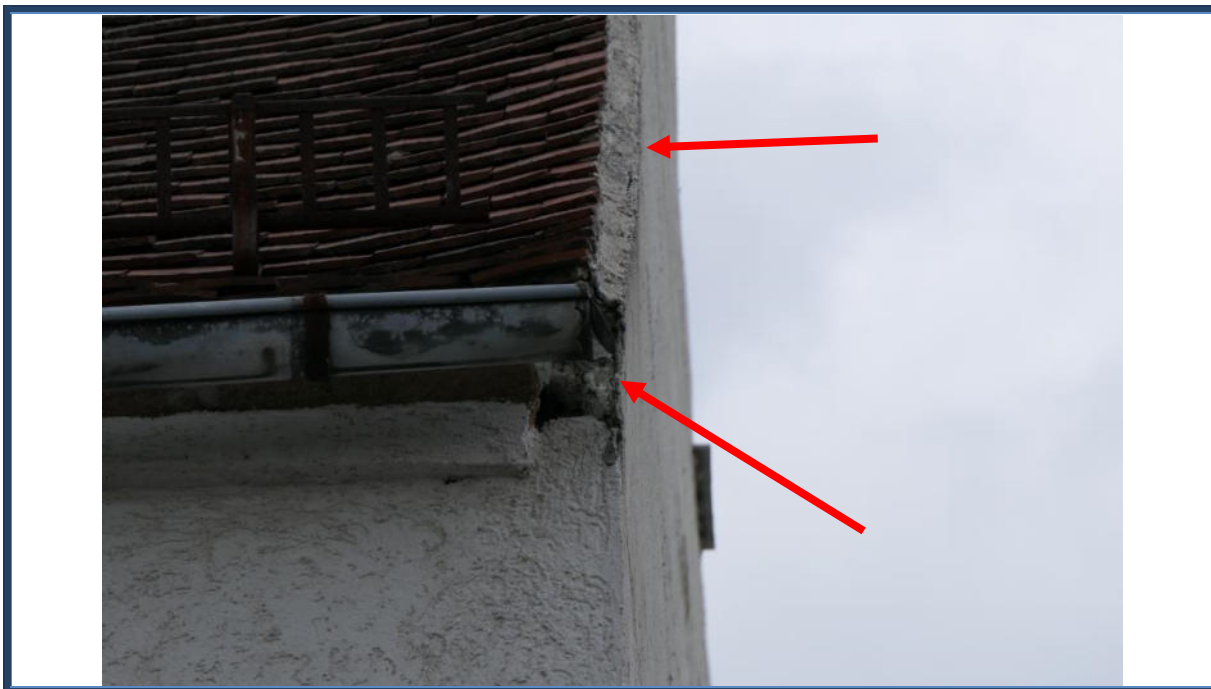
Abbildung 9: Vordergebäude: Detailansicht (nicht fachmännisch angebrachte Wärmedämmung)

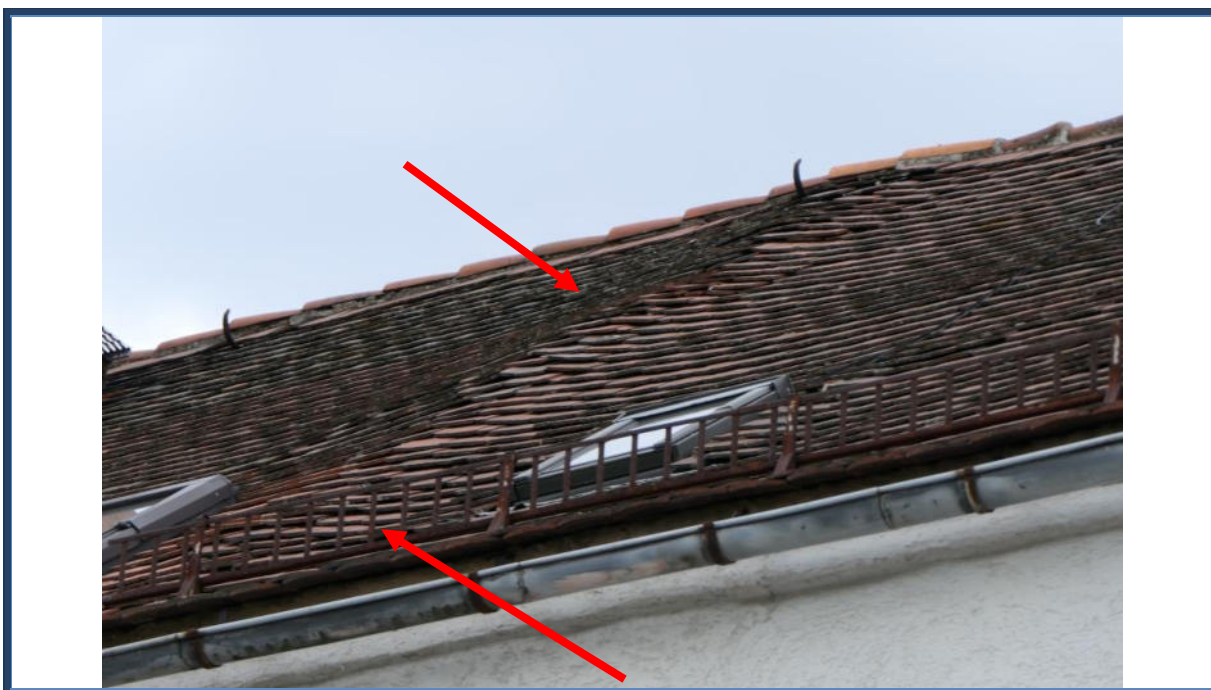
Abbildung 10: Vordergebäude: Detailansicht (Dachkonstruktion uneben)

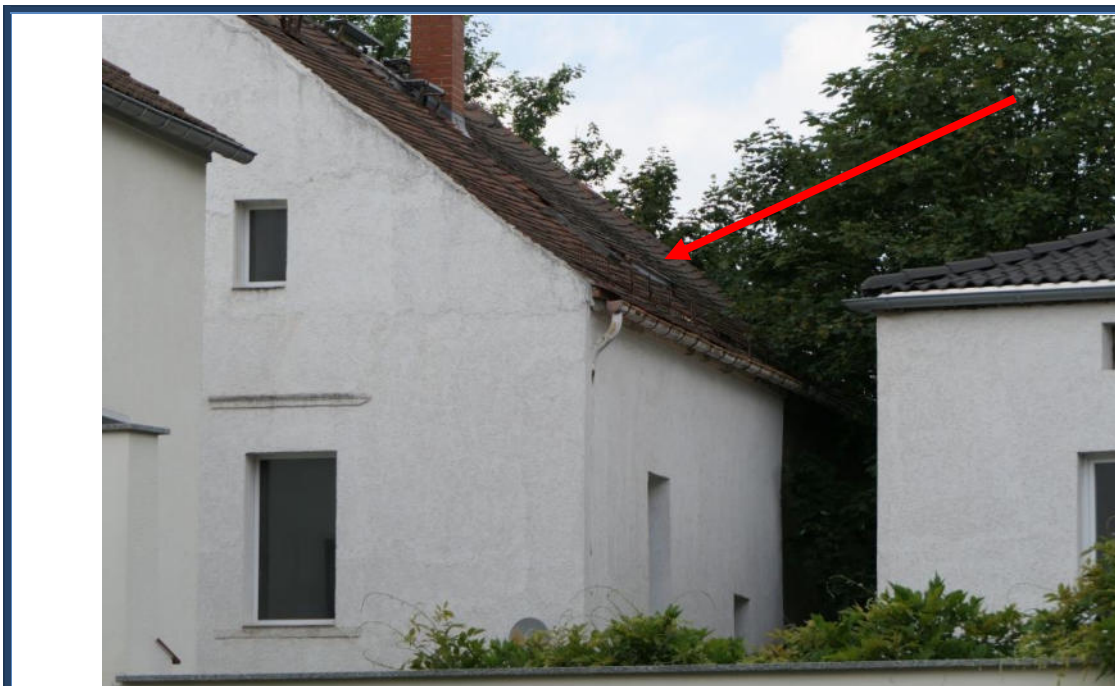
Abbildung 11: Links das Vordergebäude: Detailansicht (Dachkonstruktion uneben); rechts das Hintergebäude; Südansichten

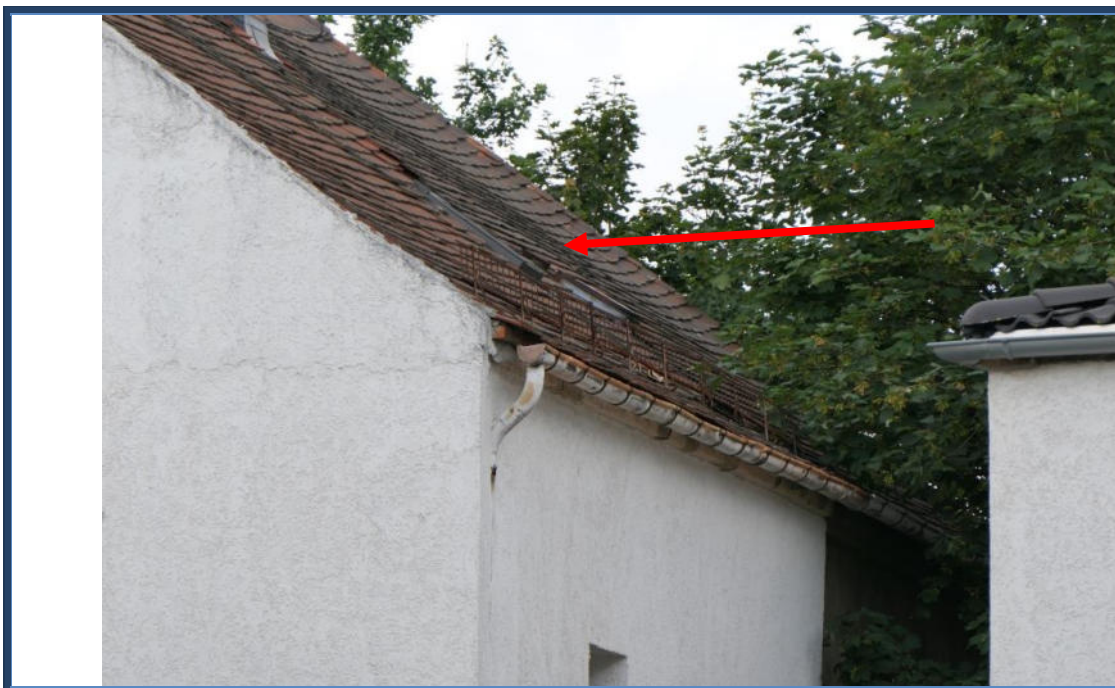
Abbildung 12: Links das Vordergebäude: Detailansicht (Dachkonstruktion uneben); rechts das Hintergebäude; Südansichten

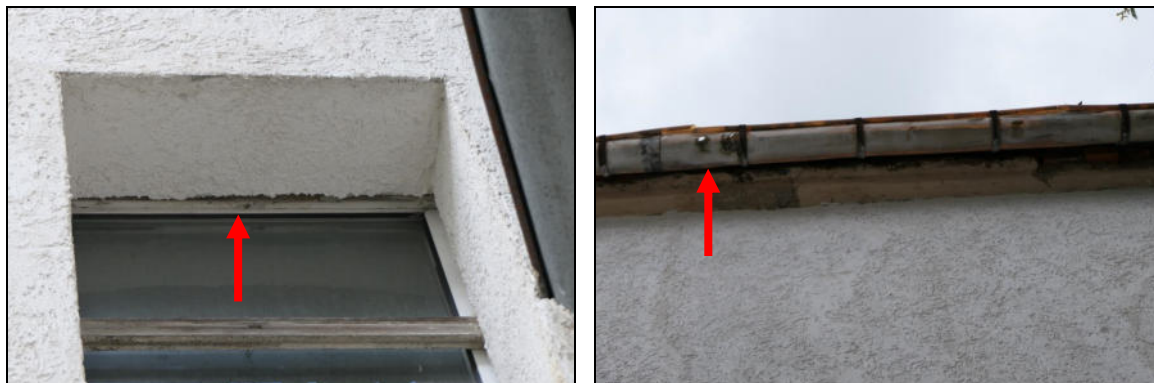
Abbildung 13: Vordergebäude: Detailansichten (nicht fachmännisch angebrachte Wärmedämmung; beschädigte Dachentwässerung)

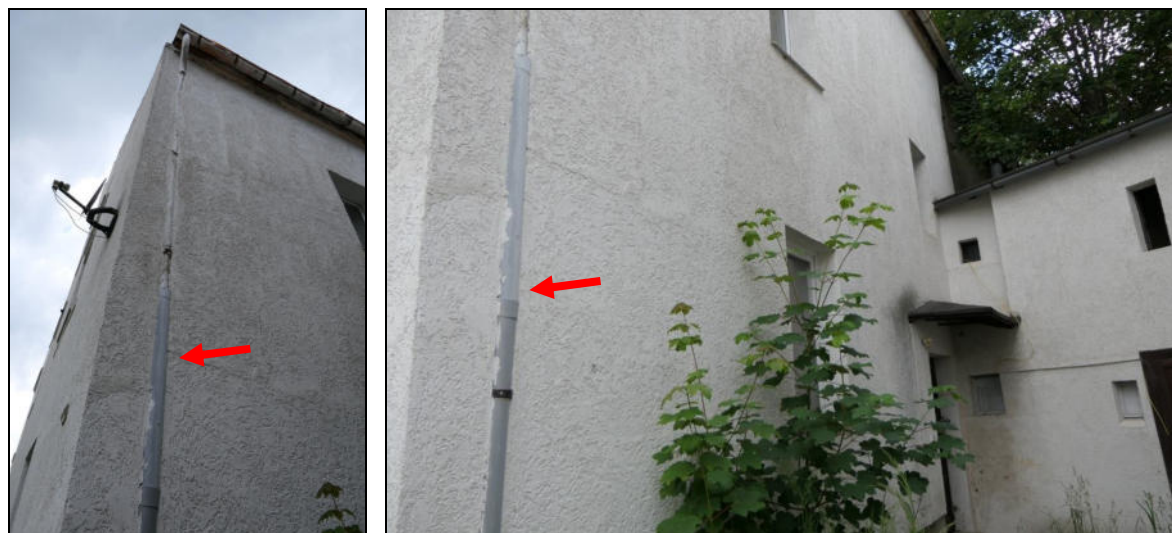
Abbildung 14: Vordergebäude: Detailansichten (nicht fachmännisch angebrachte Wärmedämmung)

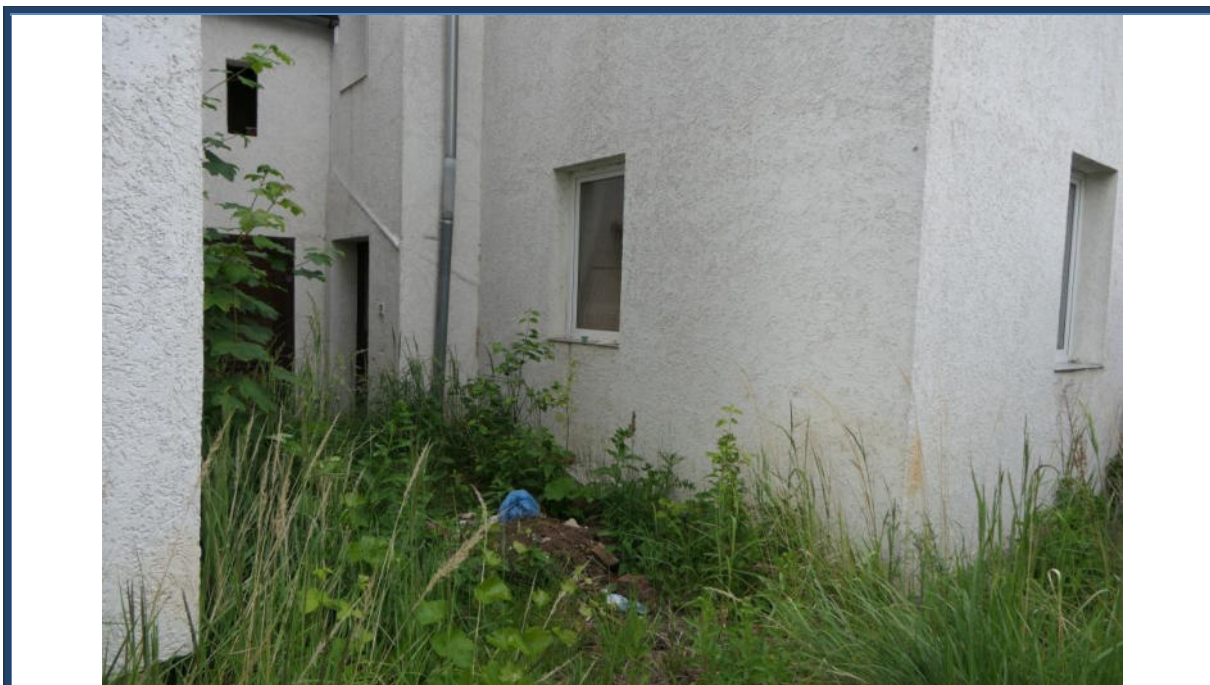
Abbildung 16: Eingangsbereich; links der Zugang zum Vordergebäude; rechts der Zugang zum Hintergebäude; mittig der Verbindungsbau (vermutlich Funktions- bzw. Abstellräume); Eingangsbereich stark verwildert; Unratablagerungen

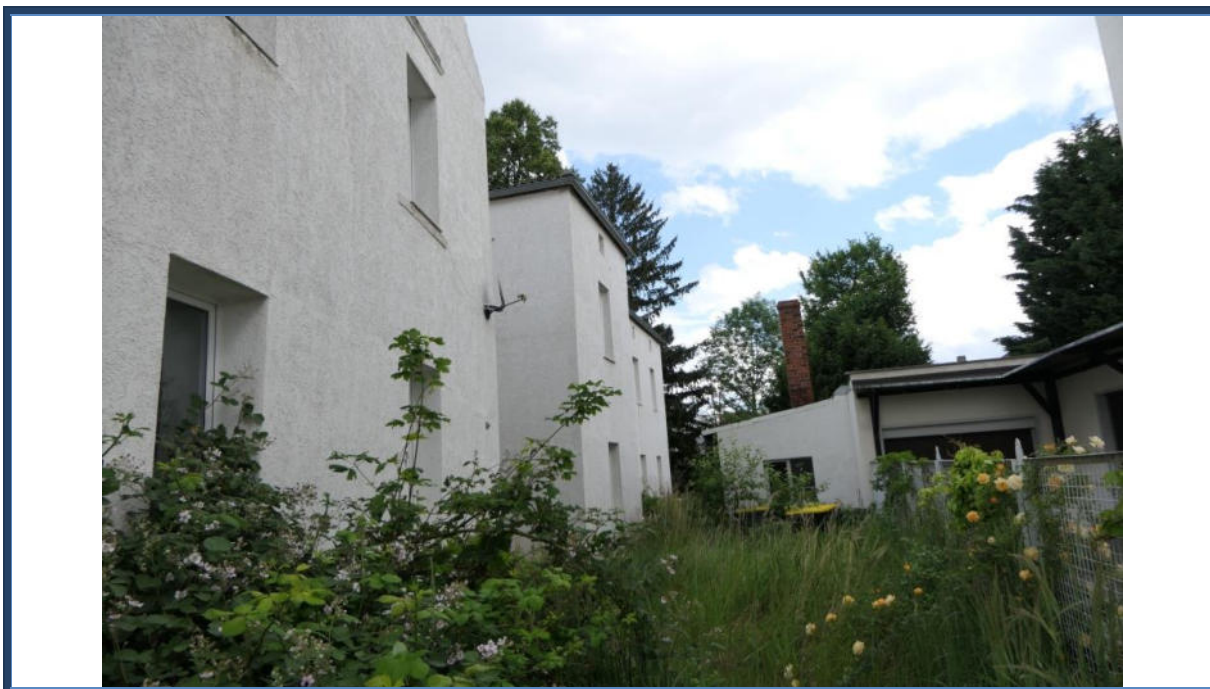
Abbildung 17: Blick in östliche Richtung; links das Vordergebäude, dahinter das Hintergebäude; mittig das abbruchreife Waschhaus mit Schuppen; stark verwilderte und vernachlässigte Außenanlagen

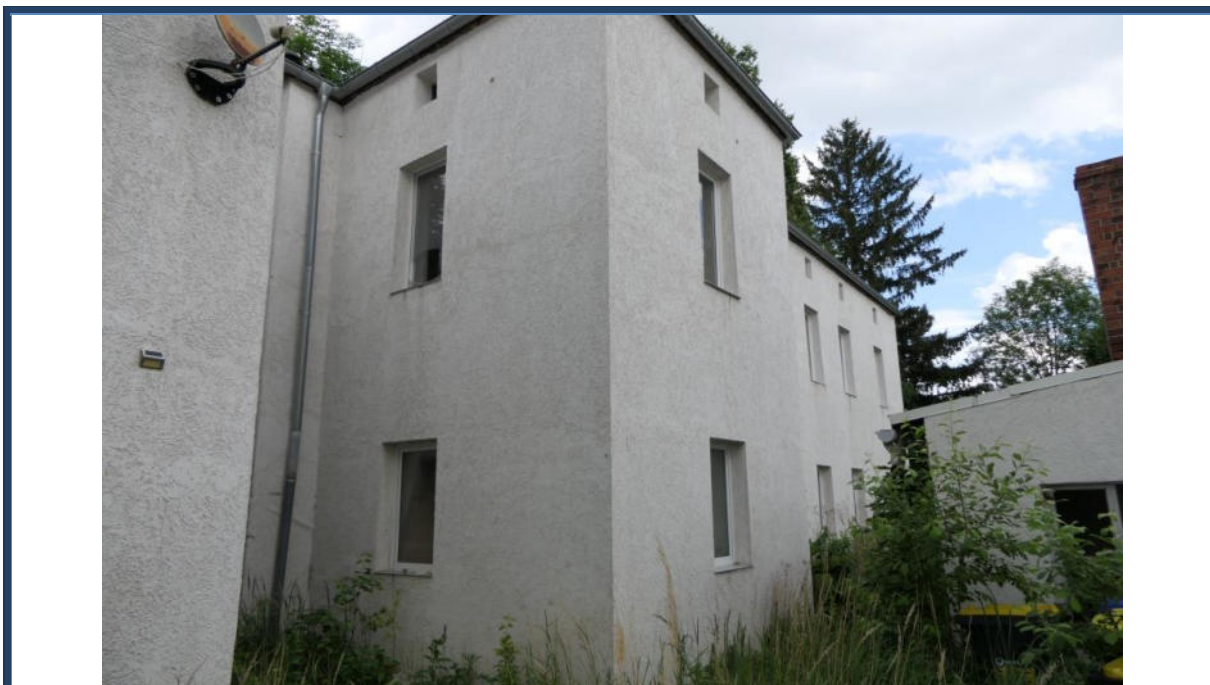
Abbildung 18: Hintergebäude: Süd-West-Ansicht; rechts das abbruchreife Waschhaus mit Schuppen; stark verwilderte und vernachlässigte Außenanlagen

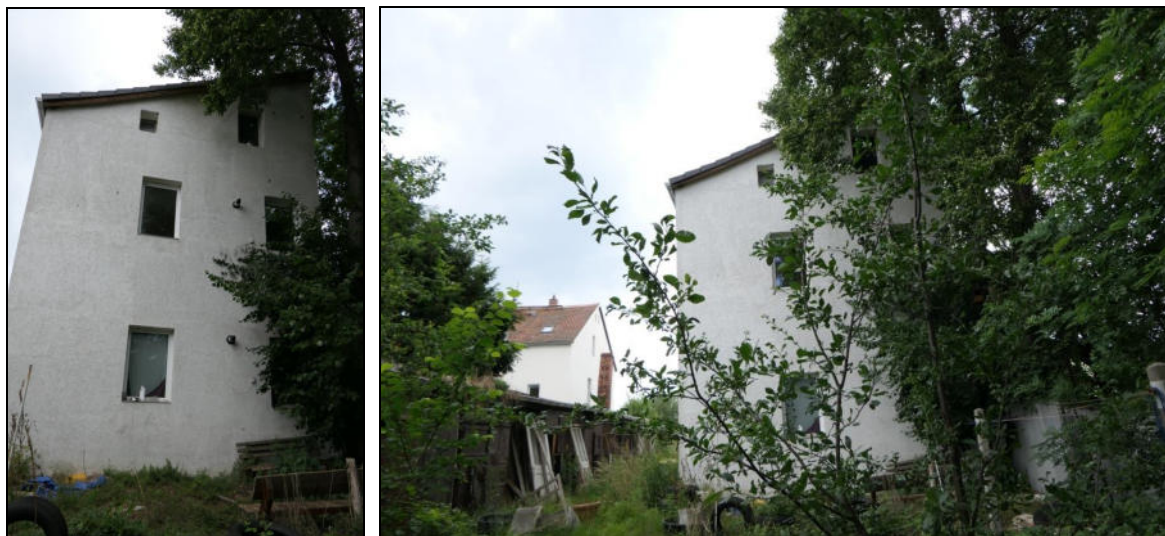
Abbildung 19: Hintergebäude: Ost-Ansicht; links das abbruchreife Waschhaus mit Schuppen; stark verwilderte und vernachlässigte Außenanlagen

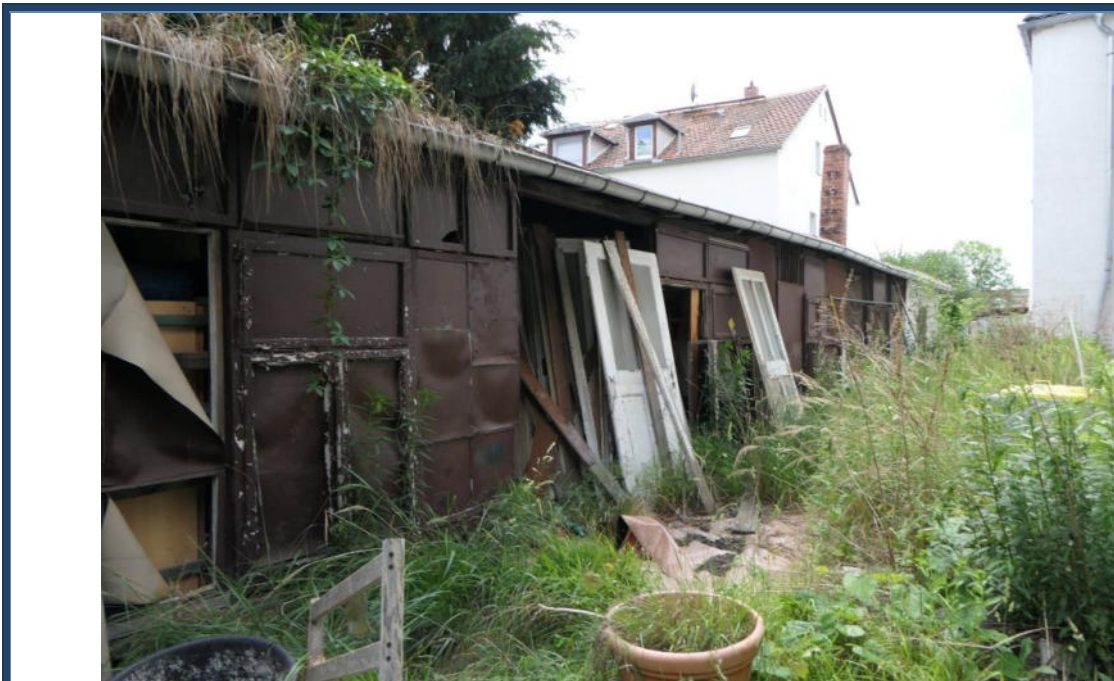
Abbildung 23: Abbruchreifes Waschhaus mit Schuppen; Blick in westliche Richtung; verwilderte Außenanlagen; Unratablagerungen

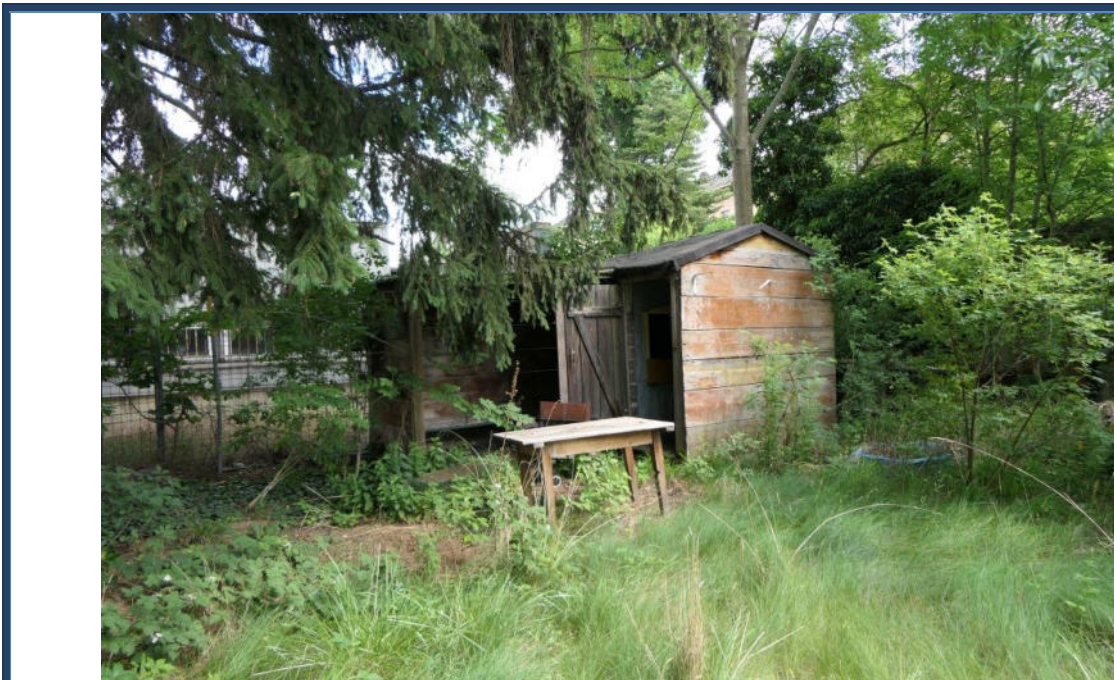
Abbildung 24: Verwilderte Außenanlagen im östlichen Grundstücksbereich

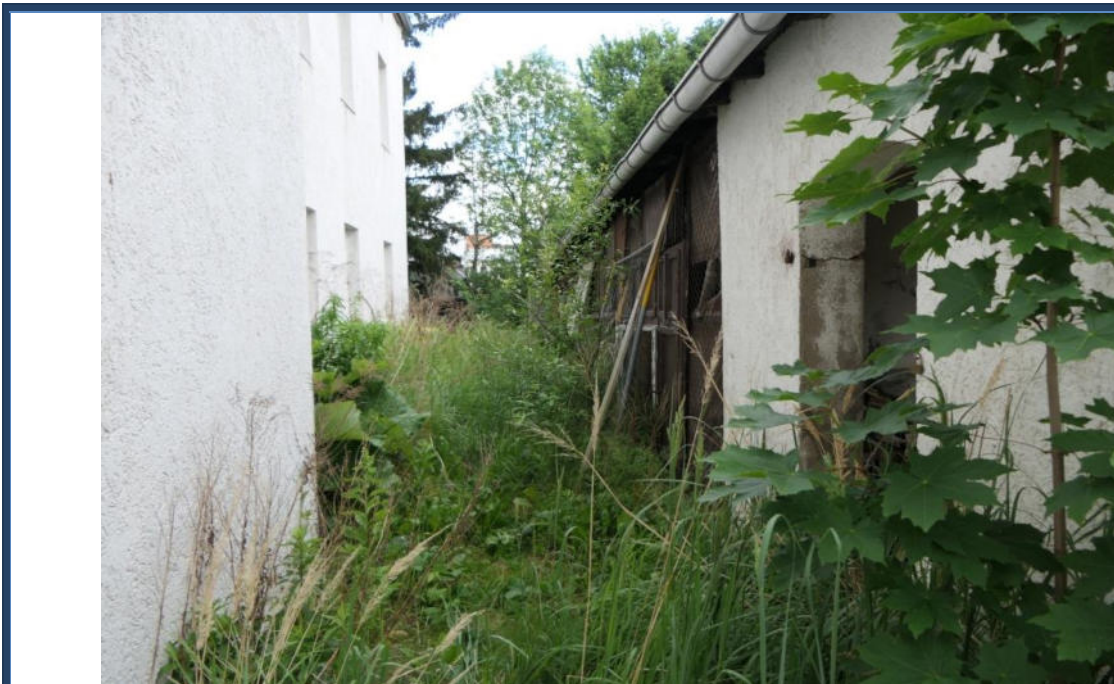
Abbildung 25: Bereich zwischen dem Hintergebäude und dem abbruchreifen Waschhaus mit Schuppen; Blick in östliche Richtung; stark verwilderte und vernachlässigte Außenanlagen

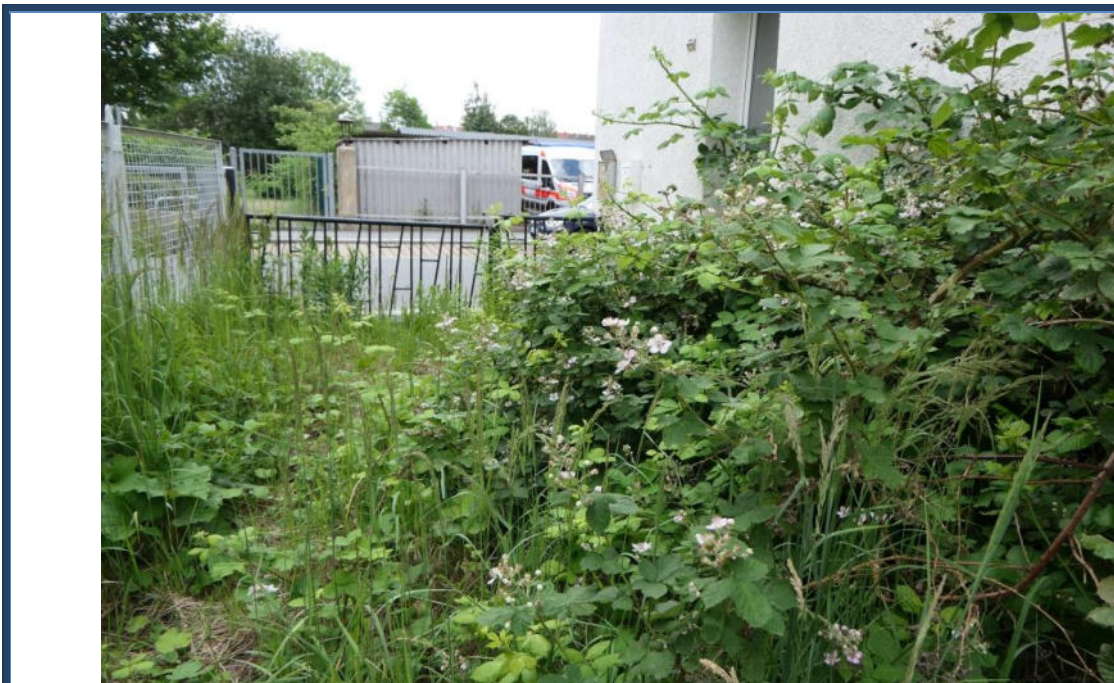
Abbildung 26: Blick in westliche Richtung zur Gasstraße; Einfahrts- und Eingangsbereich; stark verwilderte und vernachlässigte Außenanlagen

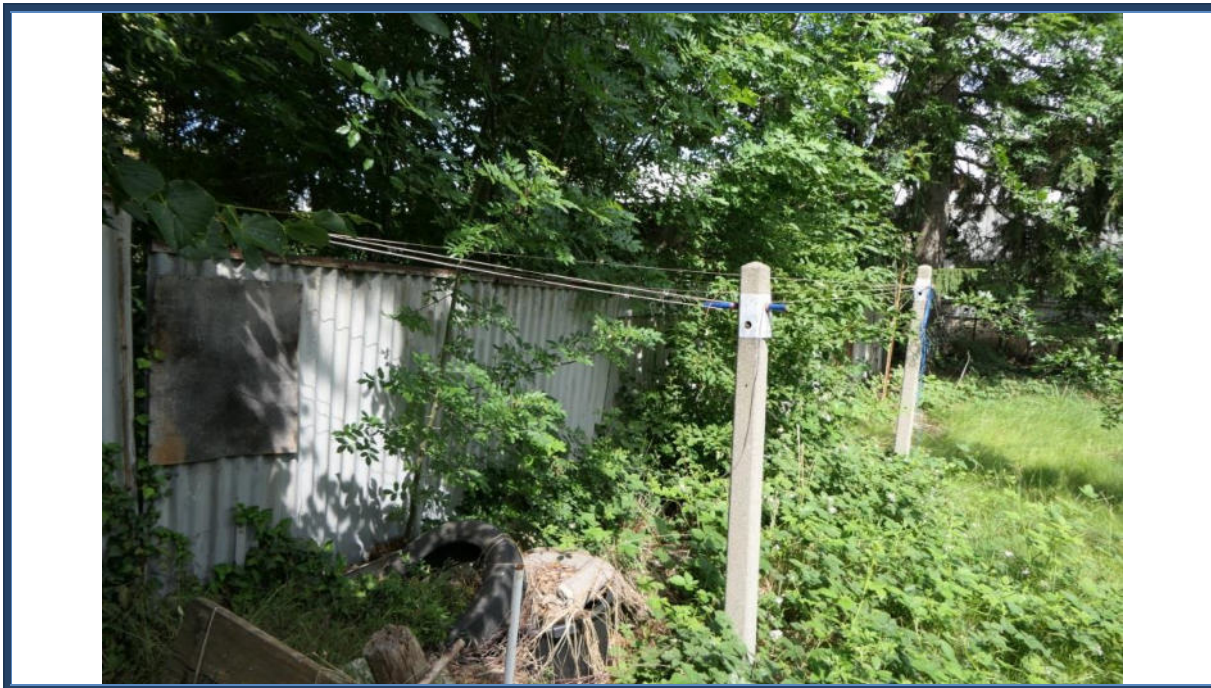
Abbildung 27: Verwilderte Außenanlagen im nordöstlichen Grundstücksbereich

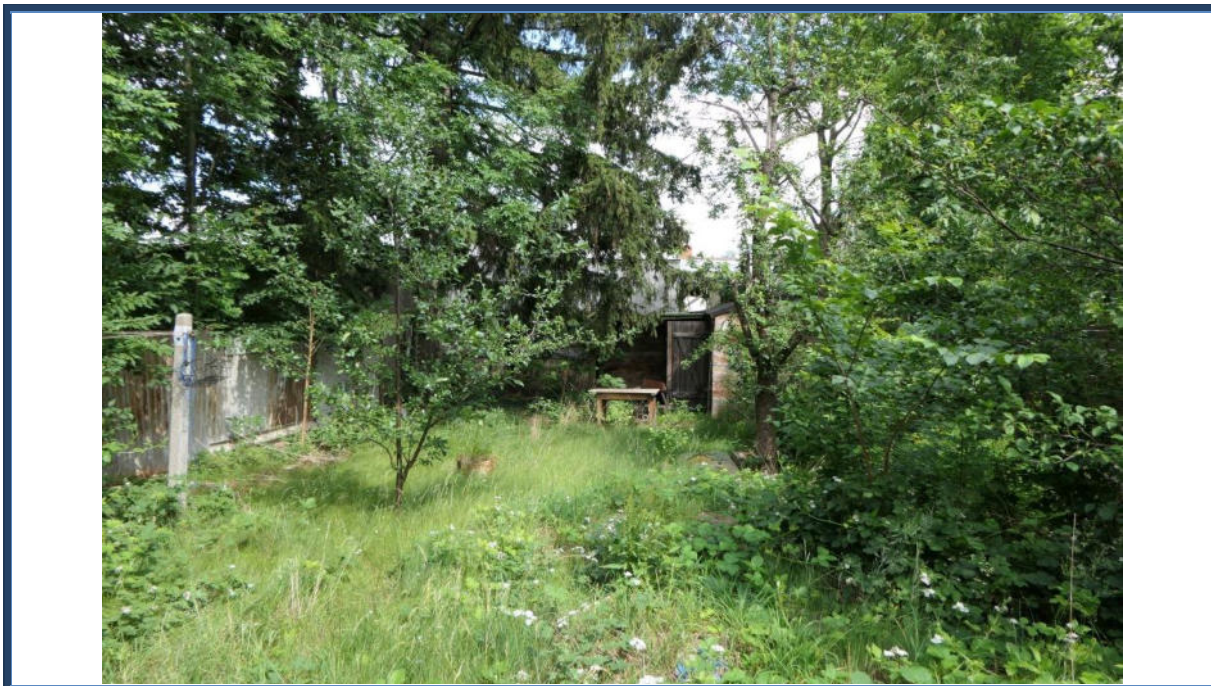
Abbildung 28: Verwilderte Außenanlagen im nordöstlichen Grundstücksbereich
