## Fotodokumentation<sup>1</sup>

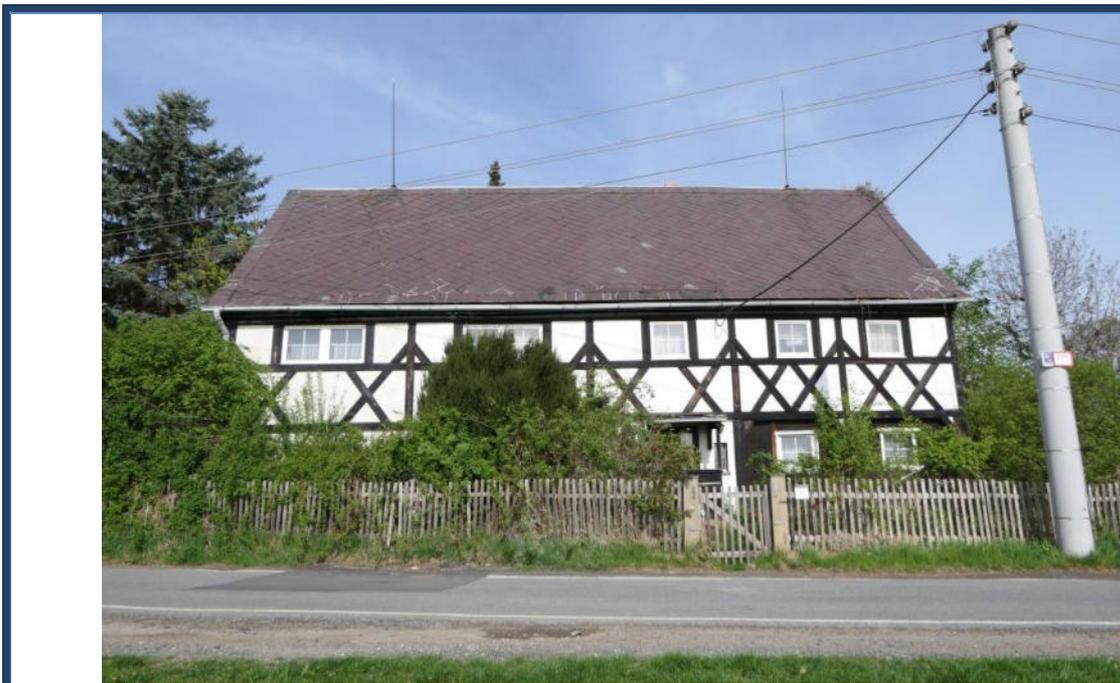
**Abbildung 1: Vorderansicht (Ost-Ansicht); verwilderte Außenanlagen; Mitnutzung eines Fremdgrundstücks - vgl. hierzu Hinweise im Gutachten, Abschnitt 1.3 b)**

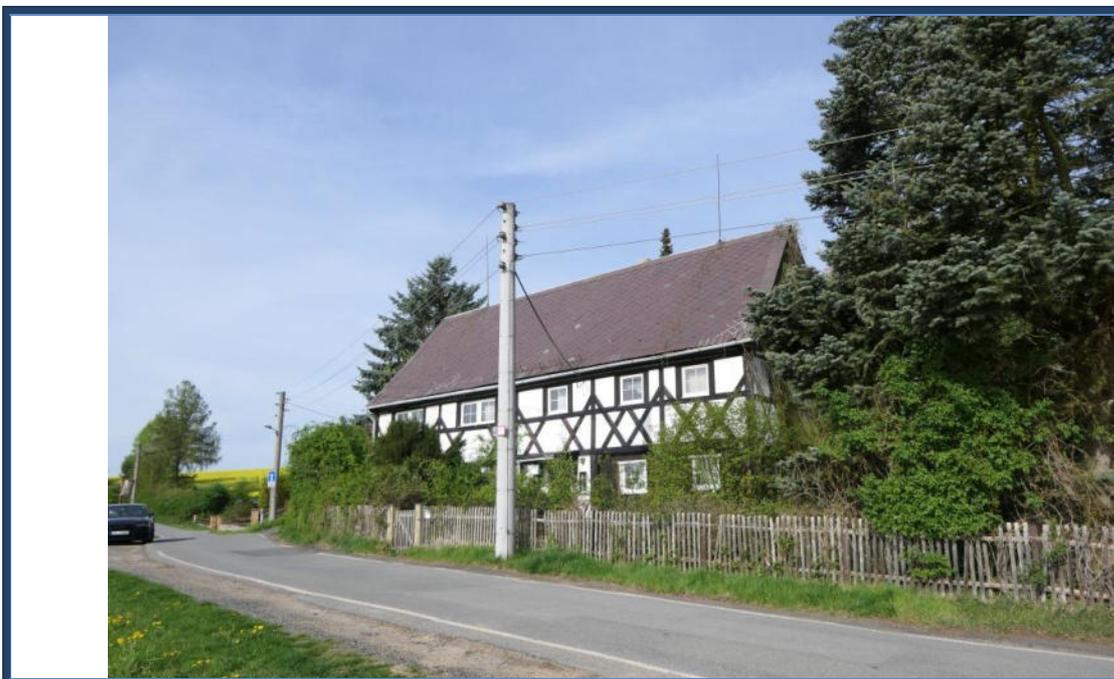
**Abbildung 2: Vorder- und Seitenansicht (Nord-Ost-Ansicht); verwilderte Außenanlagen; Mitnutzung eines Fremdgrundstücks - vgl. hierzu Hinweise im Gutachten, Abschnitt 1.3 b)**

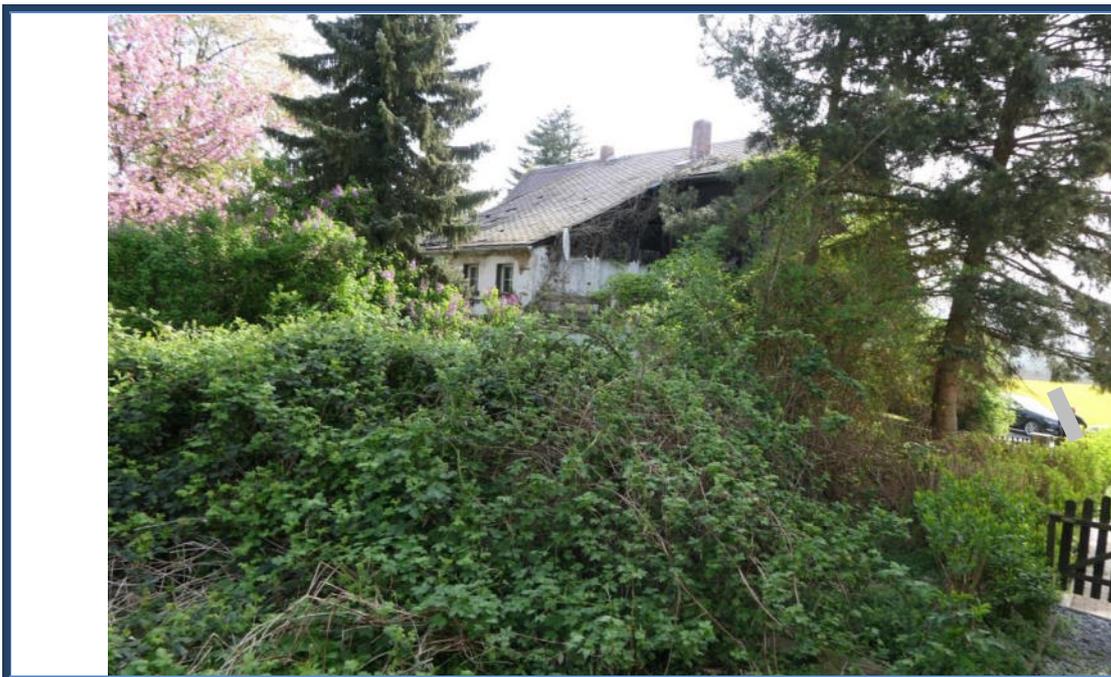
**Abbildung 3: Rückansicht (West-Ansicht); sehr stark verwilderte Außenanlagen**

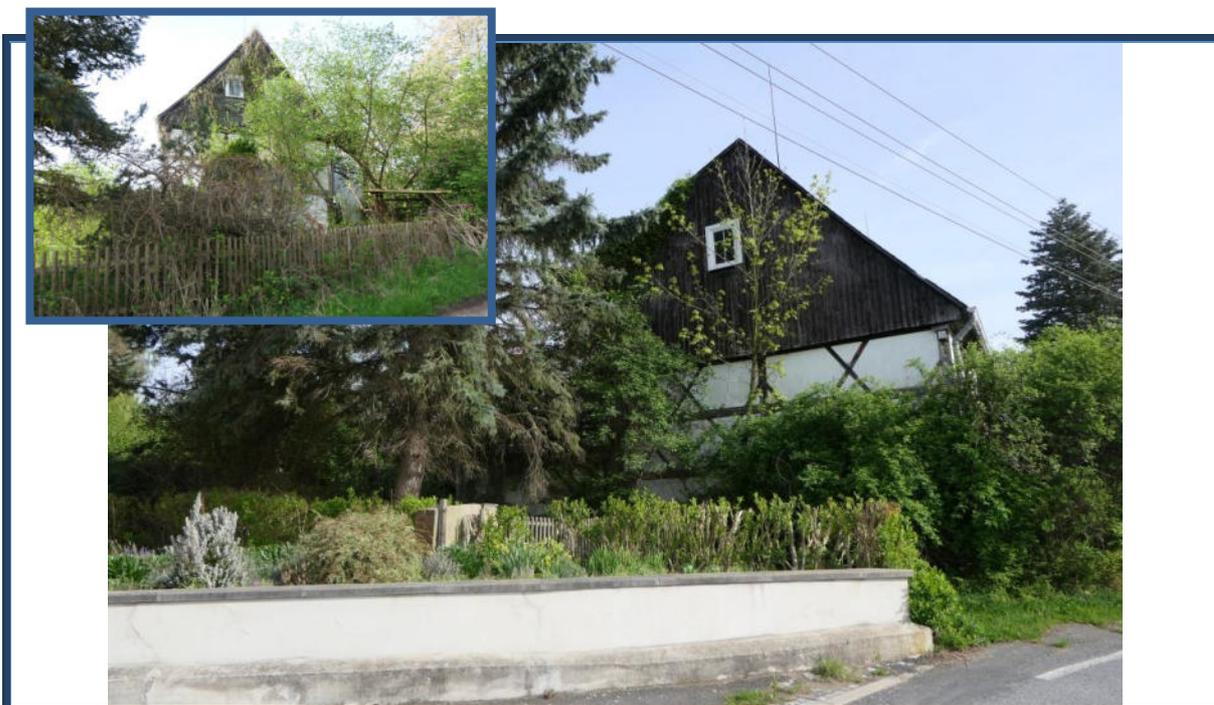
**Abbildung 4: Seitenansichten; verwilderte und beschädigte Außenanlagen**

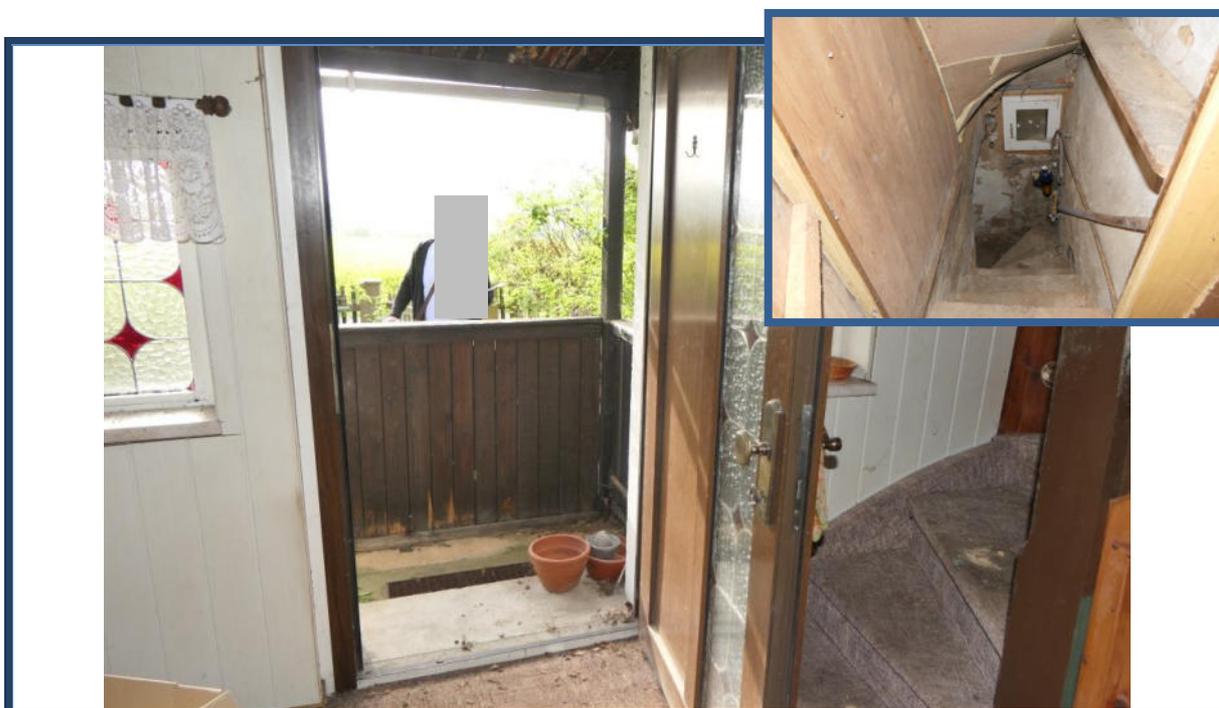
**Abbildung 6: Hauseingangsbereich; Kellerzugang (baujahr- und bauartbedingte Feuchtigkeitsproblematik)**

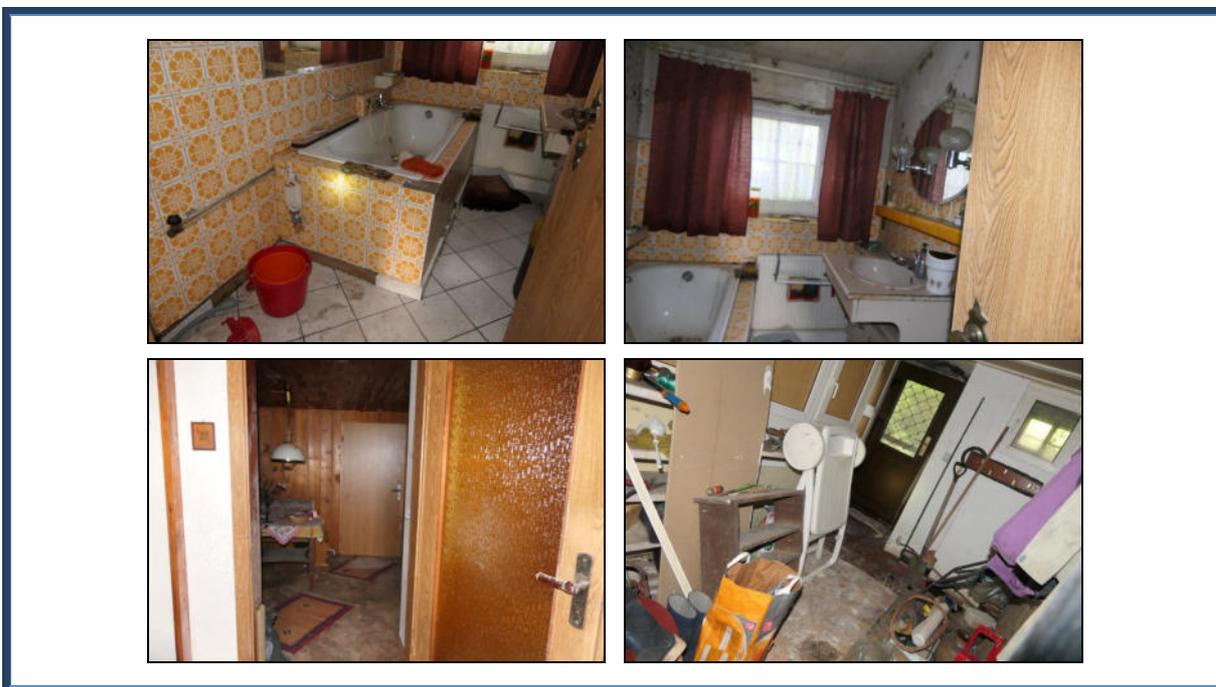
**Abbildung 8: Bereich im rückseitigen Anbau im Erdgeschoss (Badezimmer, Hausflur, Abstellraum); starke Wasserschäden; Verdacht auf einen holzerstörenden Pilzbefall; Befall durch einen schwarzen und weißen, schimmelartigen Belag**

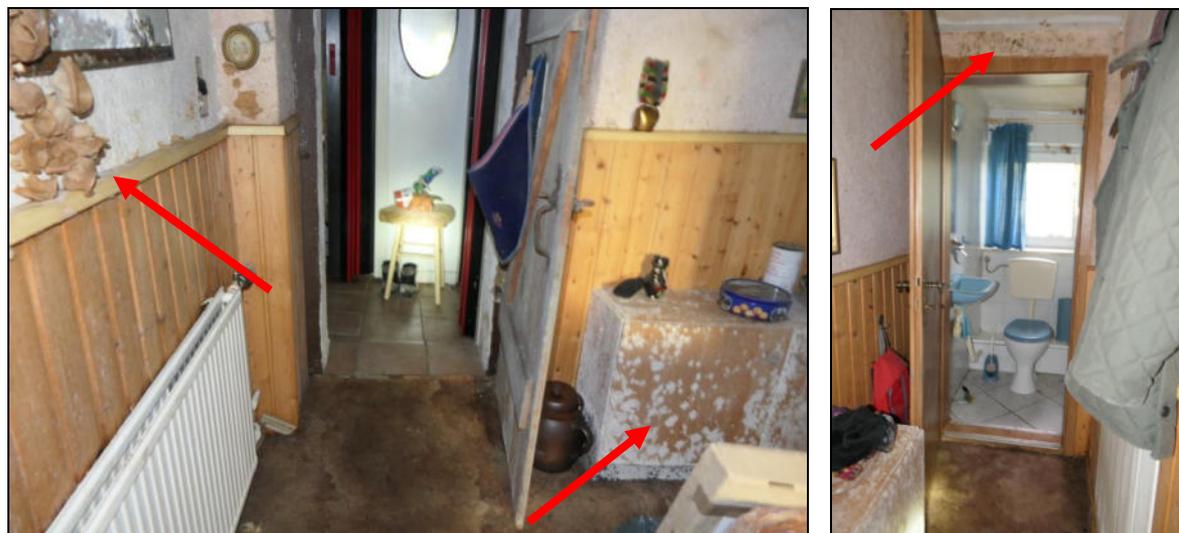
**Abbildung 9: Bereich im rückseitigen Anbau im Erdgeschoss (Flur, WC); starke Wasserschäden; Verdacht auf einen holzerstörenden Pilzbefall (Befall durch sog. „Becherlinge“; Befall durch einen schwarzen und weißen, schimmelartigen Belag; durchnässter Boden**

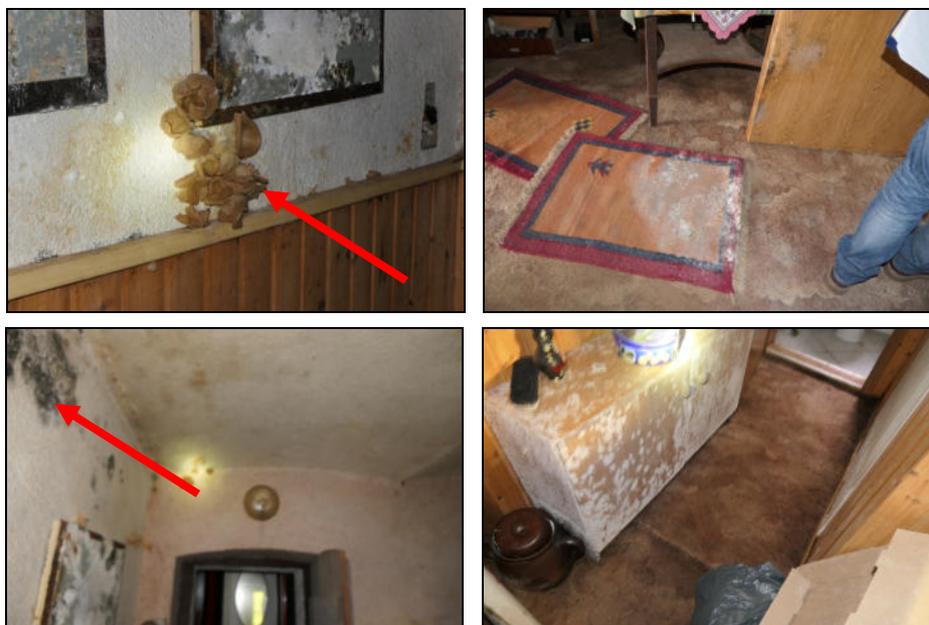
**Abbildung 10: Bereich im rückseitigen Anbau im Erdgeschoss (Flur); starke Wasserschäden; Verdacht auf einen holzerstörenden Pilzbefall (Befall durch sog. „Becherlinge“; Befall durch einen schwarzen und weißen, schimmelartigen Belag; durchnässter Boden**

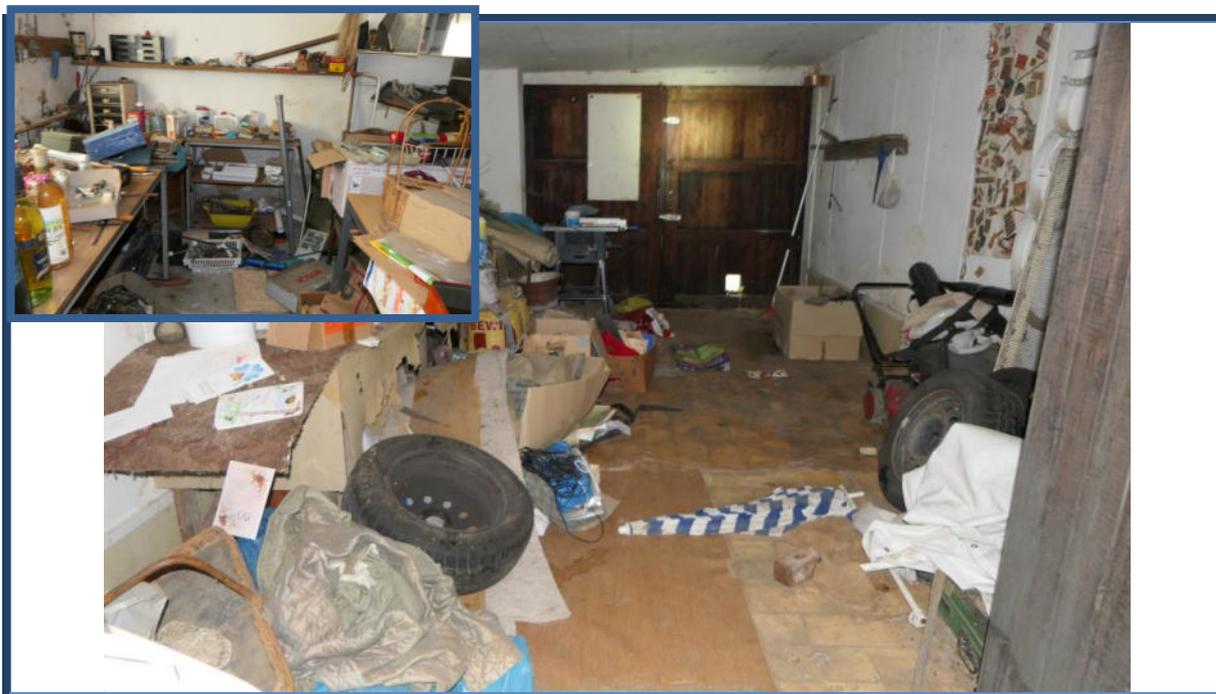
**Abbildung 12: Werkstatt und Garage im Erdgeschoss; Unratablagerungen**

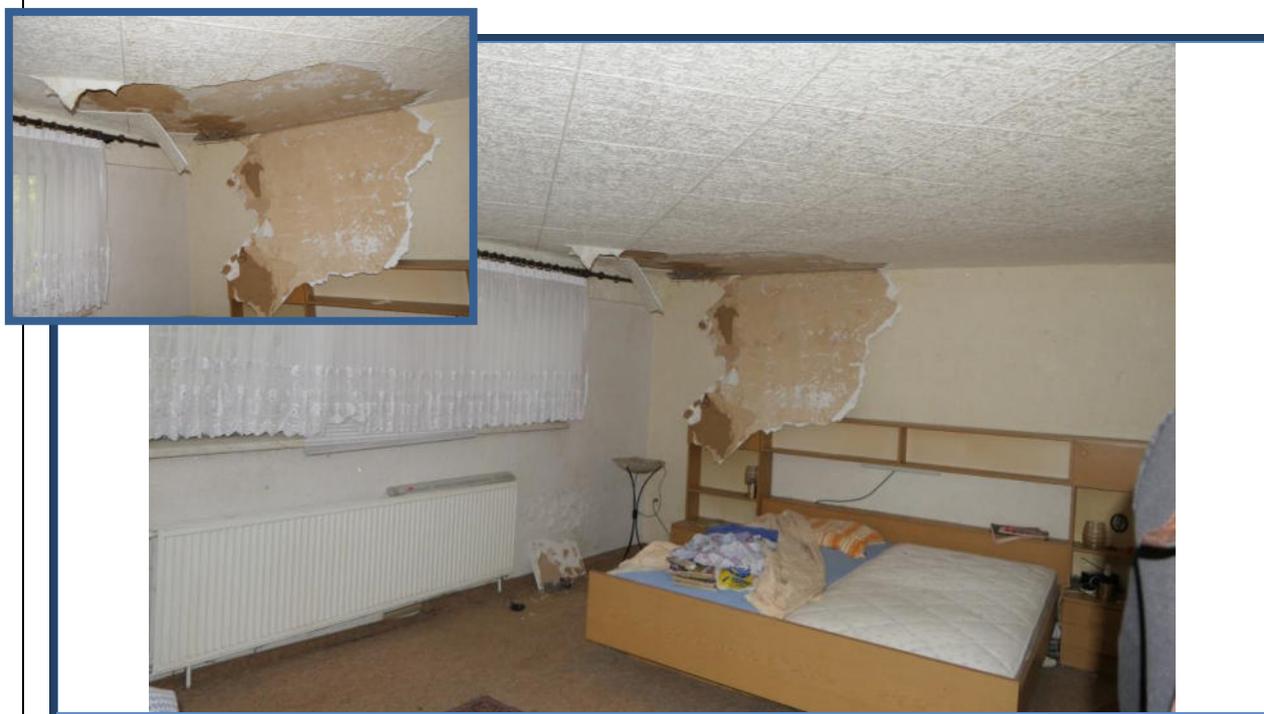
**Abbildung 16: Wohnraum im Obergeschoss; (starke Feuchtigkeitsproblematik durch eindringendes Regenwasser)**

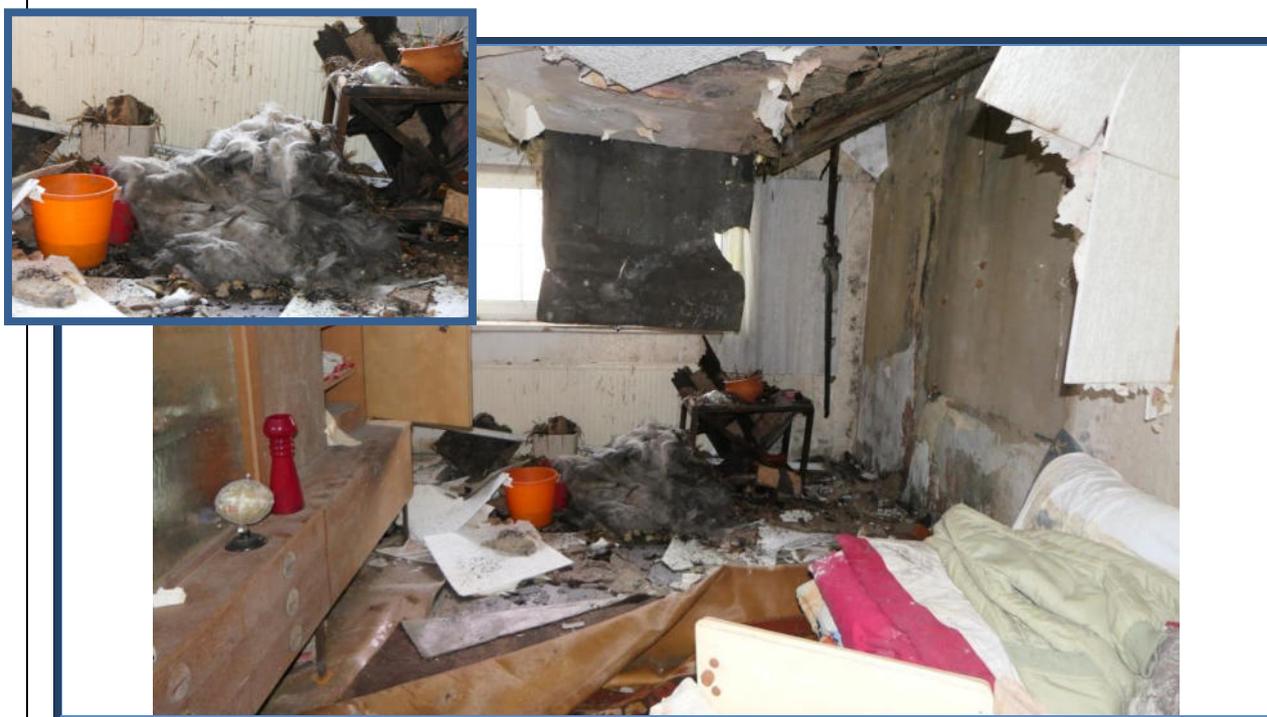
**Abbildung 18: Bereich im rückseitigen Anbau im Obergeschoss (Wohnraum); eingebrochene Decke zwischen Ober- und Dachgeschoss; starke Wasserschäden; Verdacht auf einen holzerstörenden Pilzbefall; Befall durch einen schwarzen und weißen, schimmelartigen Belag; durchnässter Boden**

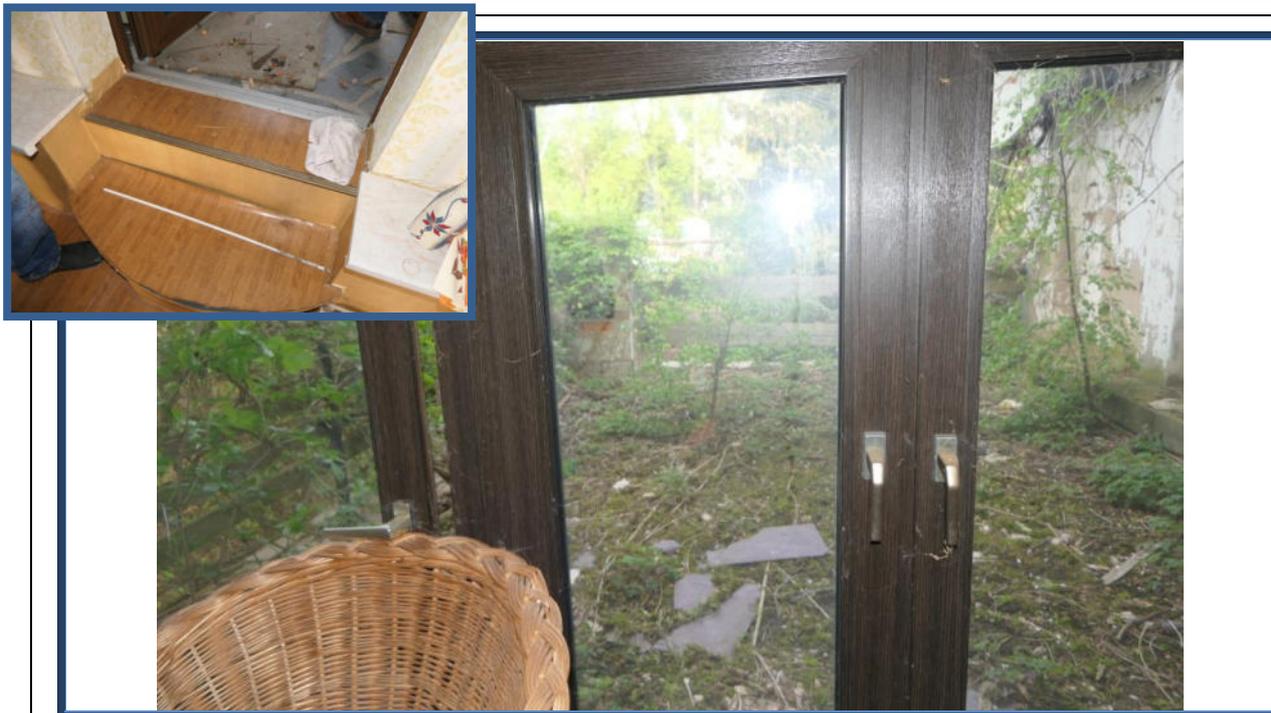
**Abbildung 21: Blick zur Terrasse (stark beschädigte Brüstung und Belag); Miniaturbild: Zugang zur Terrasse**

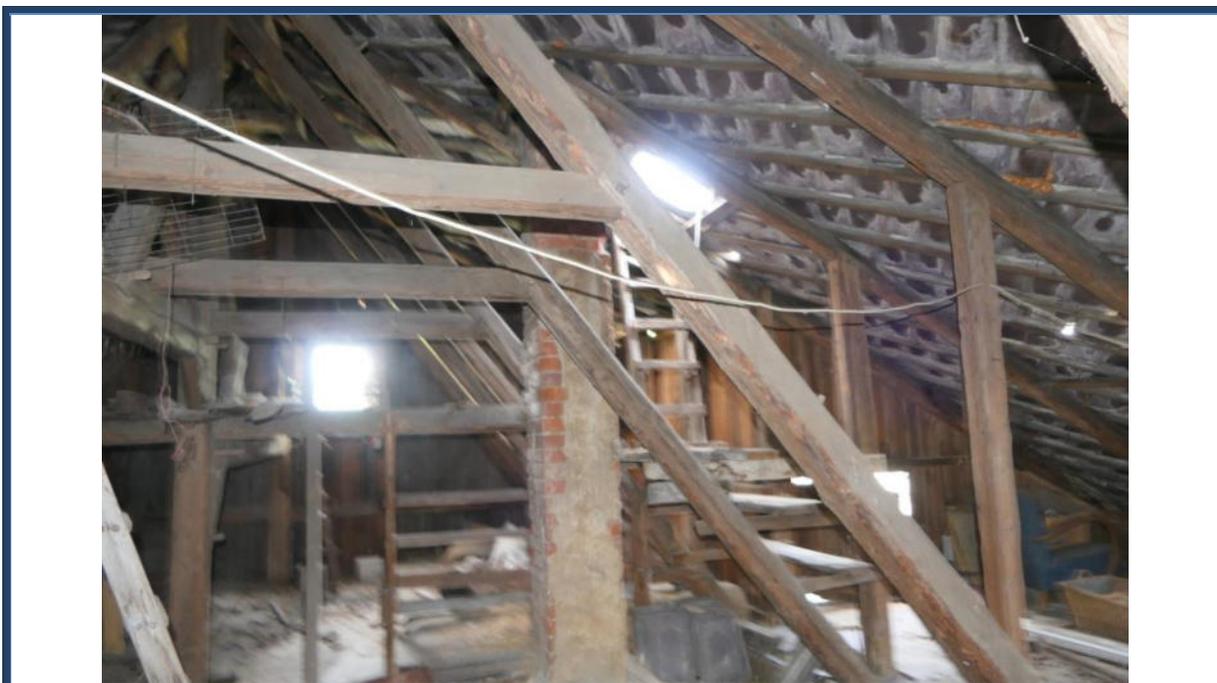
**Abbildung 24: Dachgeschoss (Abstellboden); stark beschädigte Holzbauteile und Dacheindeckung**

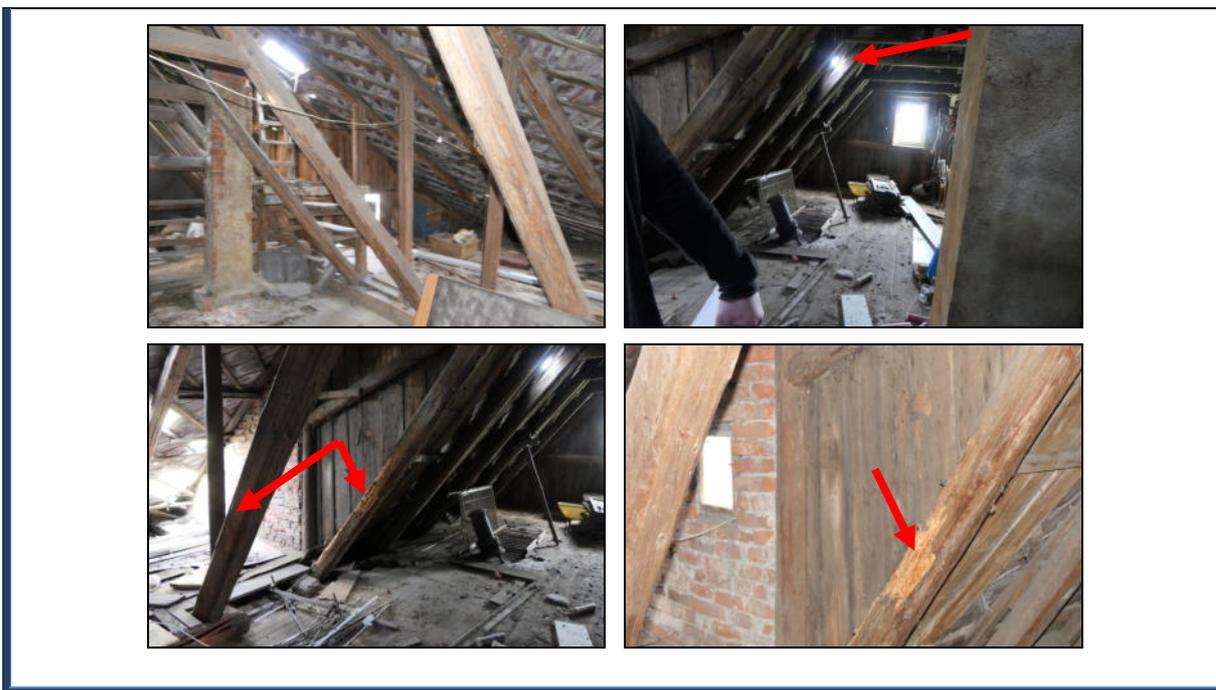
**Abbildung 25: Dachgeschoss (Abstellboden); stark beschädigte Holzbauteile und Dacheindeckung**

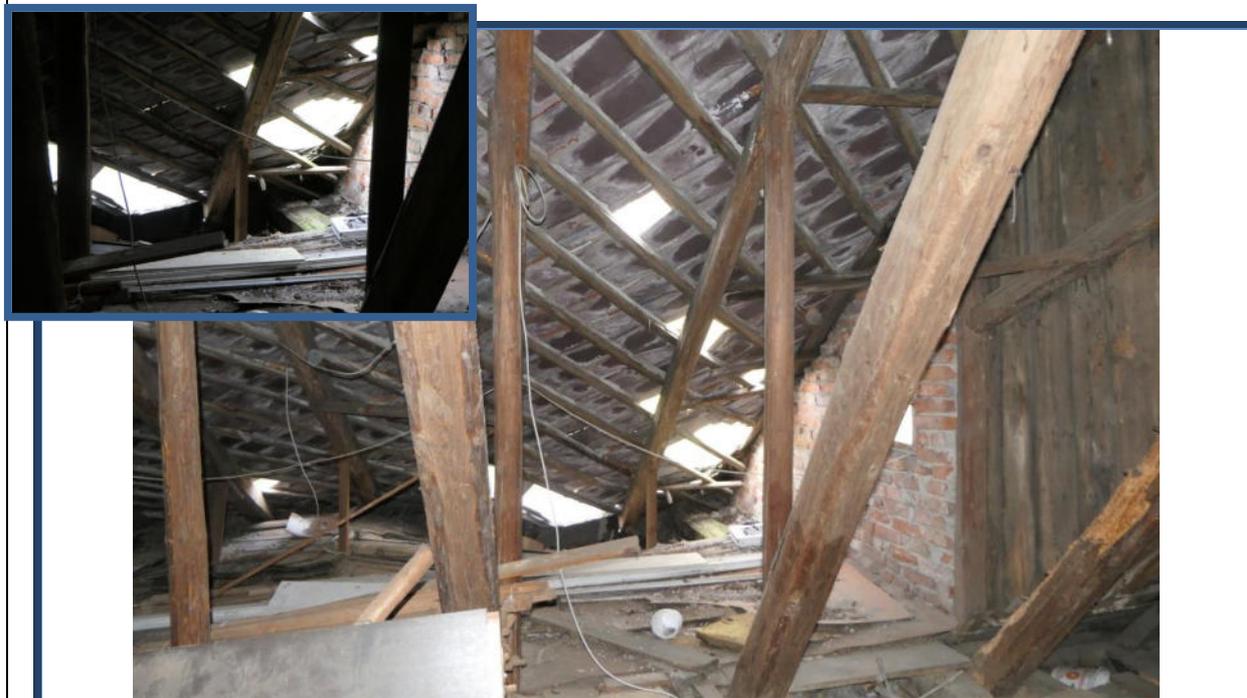
**Abbildung 26: Dachkonstruktion im Bereich des Anbaus und die darunter liegende Decke bereits eingestürzt**

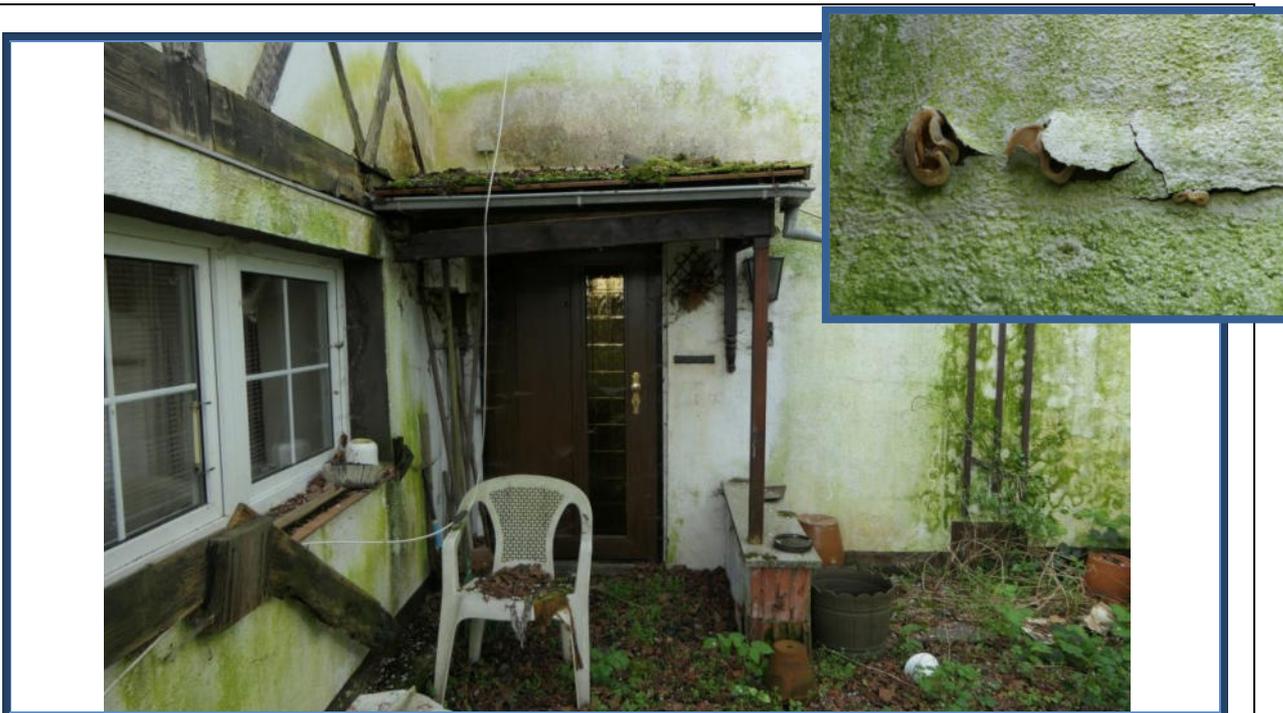
**Abbildung 27: Rückseitiger Eingangsbereich (Anbau); Befall durch Moos und durch Pilze (sog. „Becherlinge“); beschädigte Holzbauteile der Fassade (vgl. hierzu Erläuterungen im Gutachten, Abschnitt 1.2); stark verwilderte und beschädigte Außenanlagen**

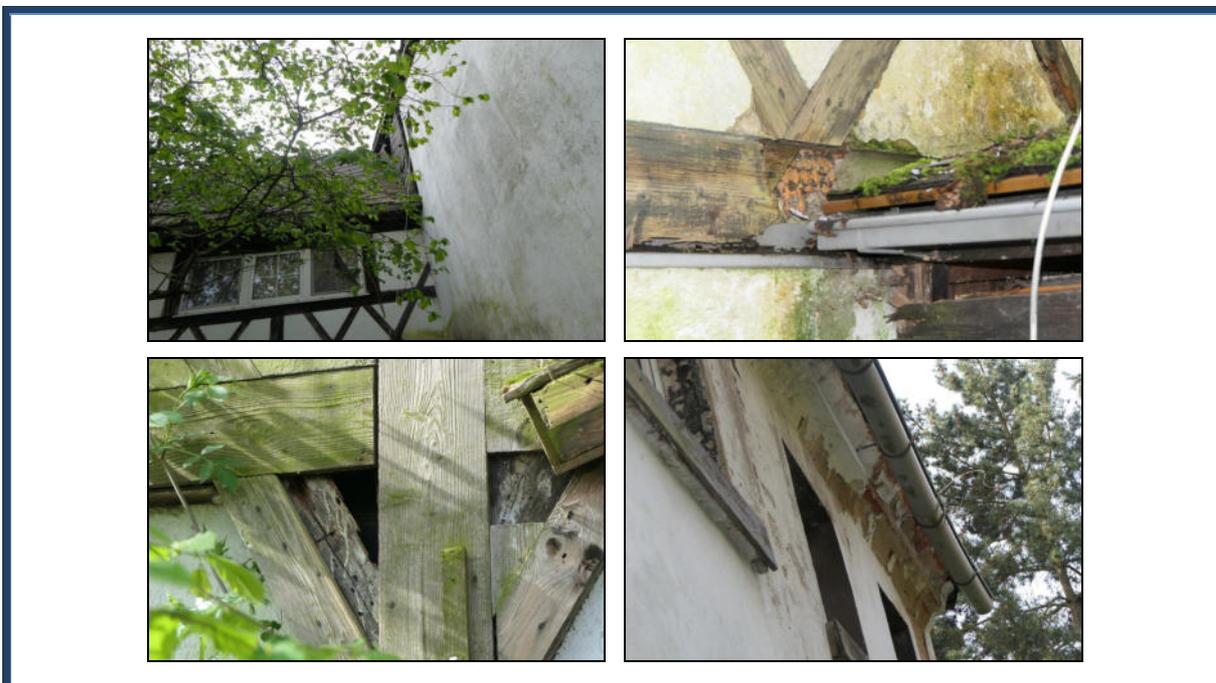
**Abbildung 28: Detailansichten – Schäden an der Fassade**

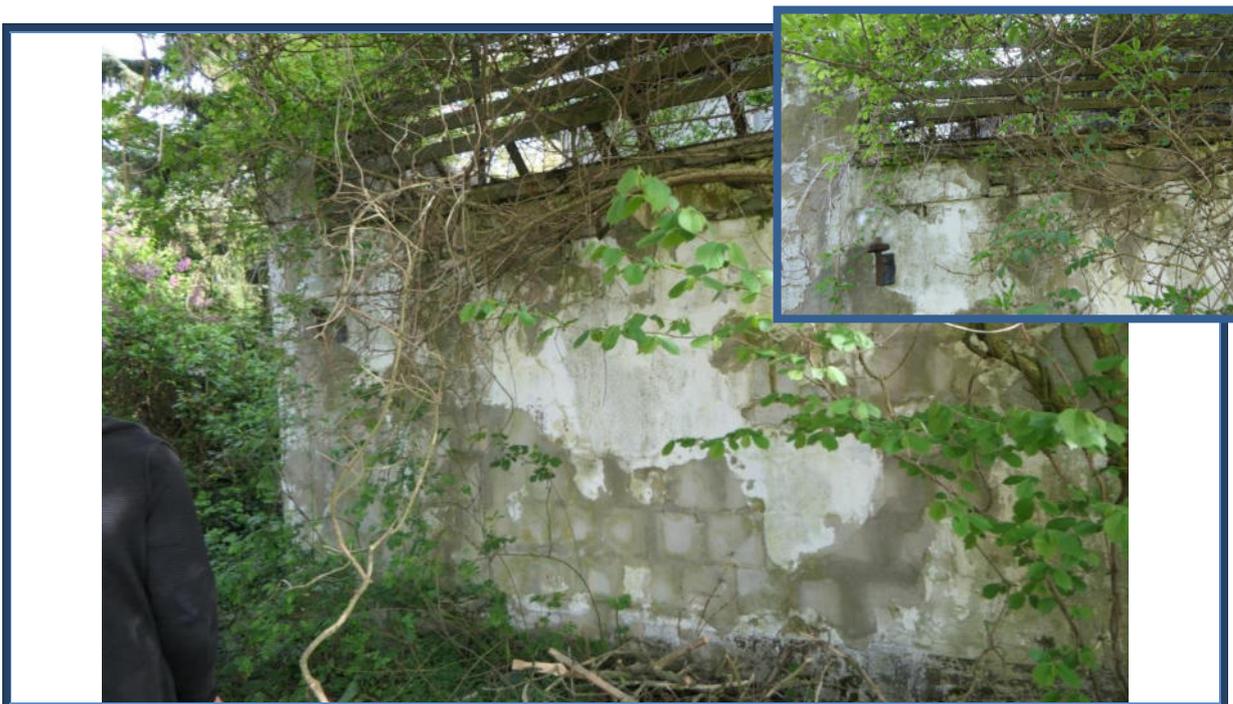
**Abbildung 29: Garagenanbau; stark beschädigte Fassadenbekleidung und Terrassenbrüstung; verwilderte Außenanlagen**

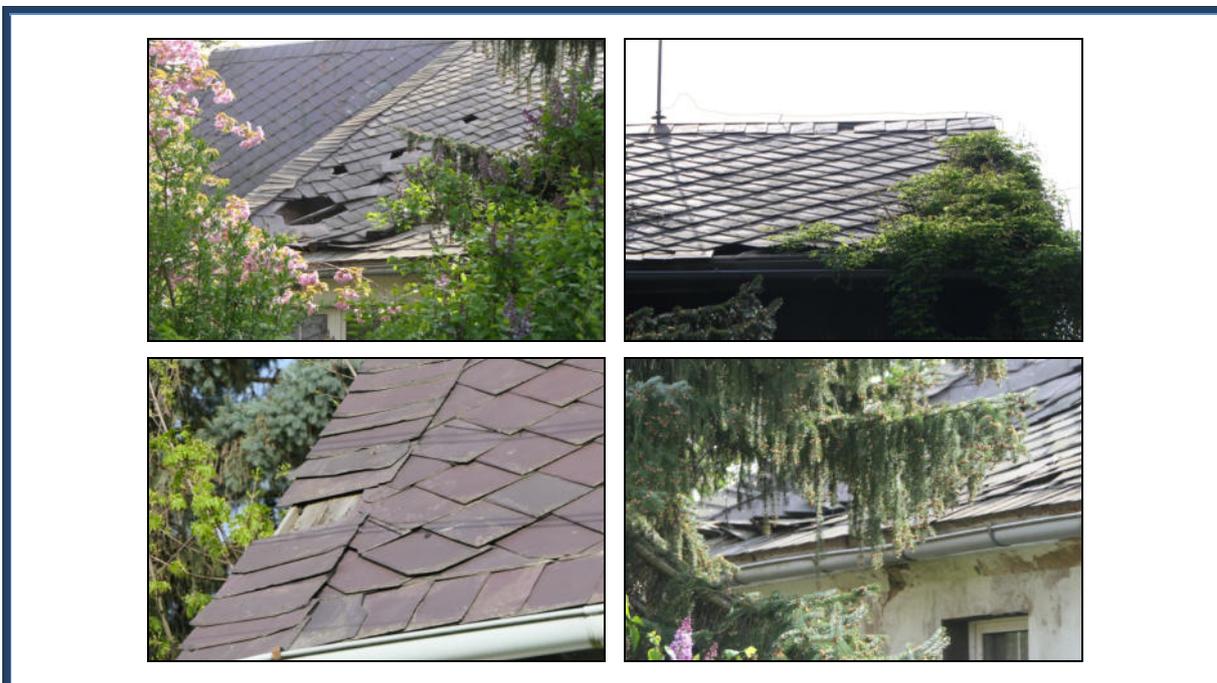
**Abbildung 30: Detailbilder der beschädigten Dacheindeckung; Dachkonstruktion im Bereich des Anbaus bereits eingestürzt**

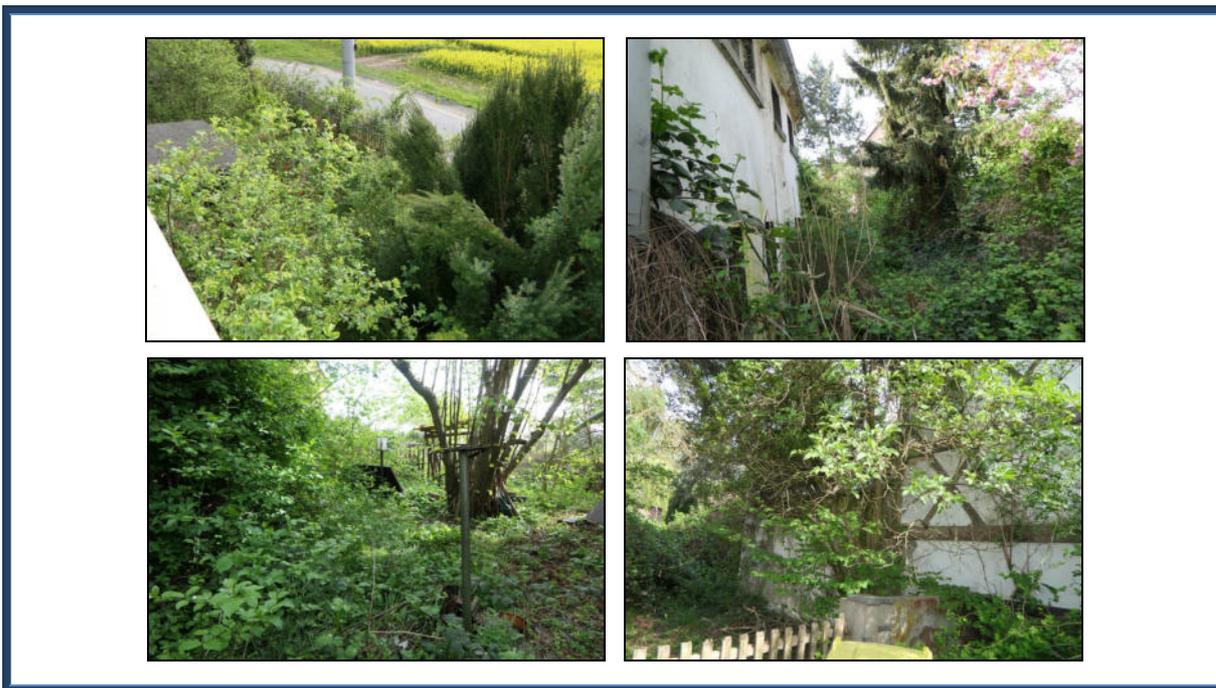
**Abbildung 31: Stark verwilderte und beschädigte Außenanlagen**
