# Kurzinformationen aus dem Verkehrswertgutachten

*für ein anfänglich saniertes Wohnhaus sowie einen ruinösen Scheunenteil in 02827 Görlitz, Elsternweg 2*

| Aktenzeichen: | 4 K 99 / 22 |

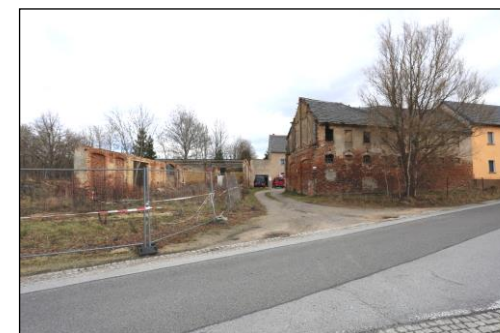
Blick aus westlicher Richtung auf die Zufahrt zum Bewertungsgrundstück in zweiter Reihe, welche nicht rechtlich gesichert ist

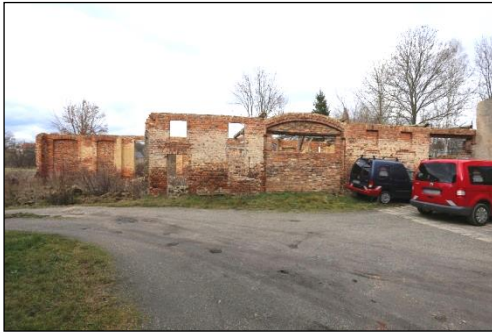
Blick in nördliche Richtung auf eine ruinöse Scheune (nur rechter Gebäudeteil)

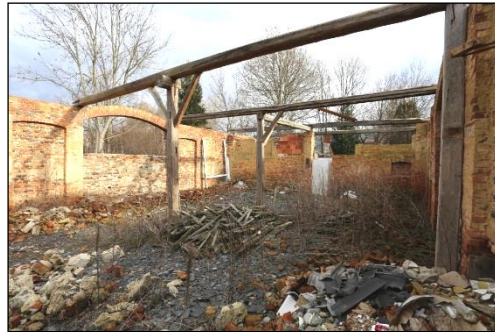
Blick in das Gebäudeinnere der ruinösen Scheune

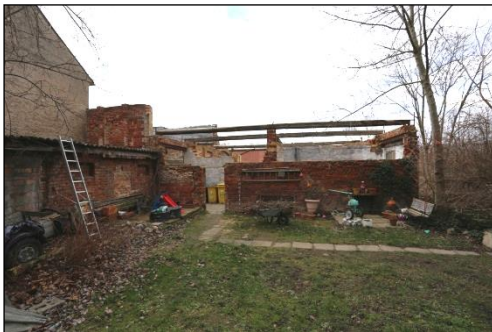
Blick aus östlicher Richtung auf die ruinöse Scheune. Links ist die Garage angeordnet.

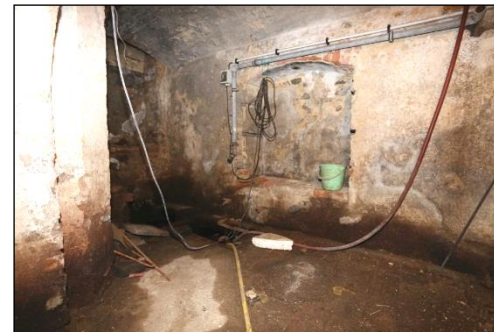
im Kellergeschos erhöhte Feuchtigkeit aufgrund eines hohen Grundwasserspiegels

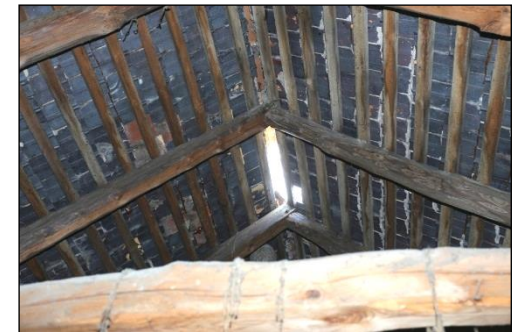
zahlreiche Fehlstellen im Dachbelag sind hier vor allem im Firstbereich vorhanden
