Fotodokumentation (Außenbesichtigung)

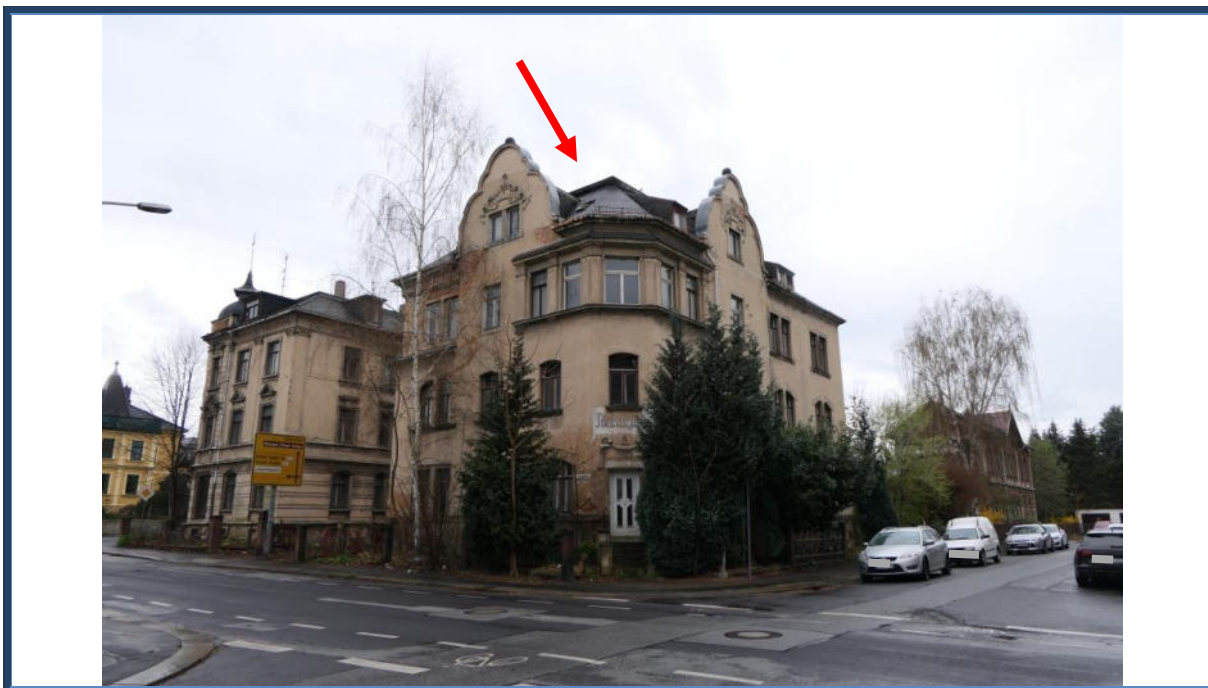
Abbildung 1: Straßenansicht (Nord-Ost-Ansicht); Kreuzungsbereich der Humboldtstraße und der Friedrich-Schneider-Straße; stark verwilderte und beschädigte Außenanlagen; umliegende Bebauung

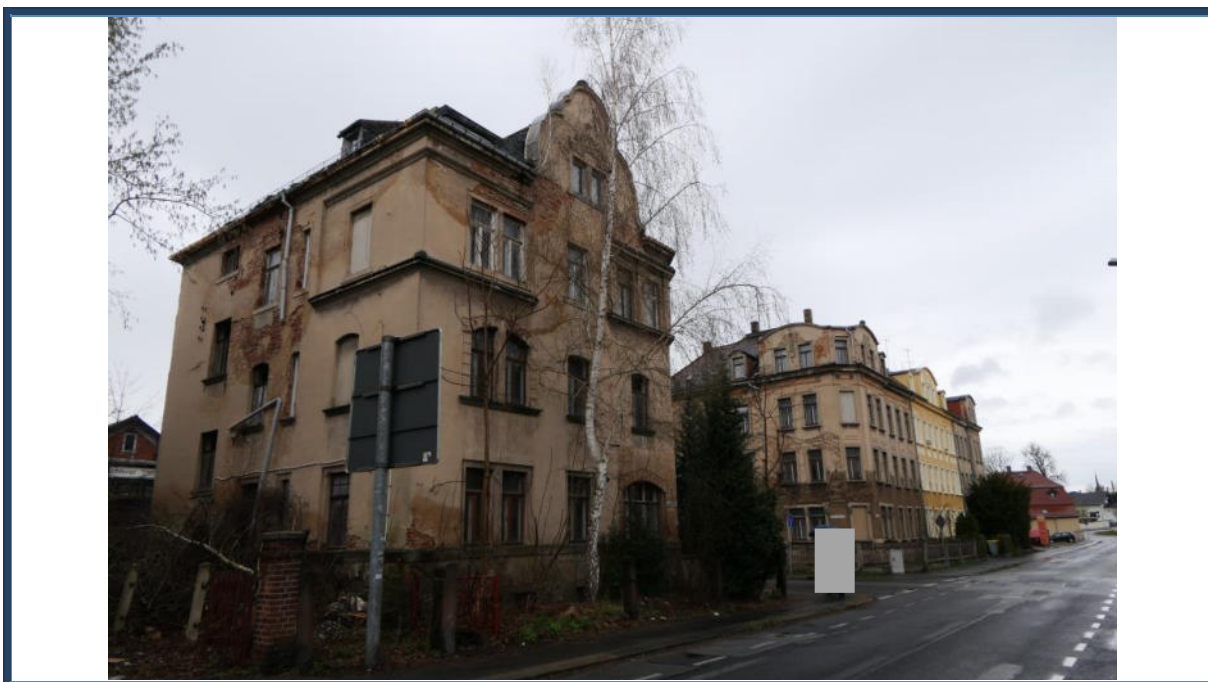
Abbildung 2: Straßenansicht (Süd-Ost Ansicht); stark verwilderte und beschädigte Außenanlagen; umliegende Bebauung

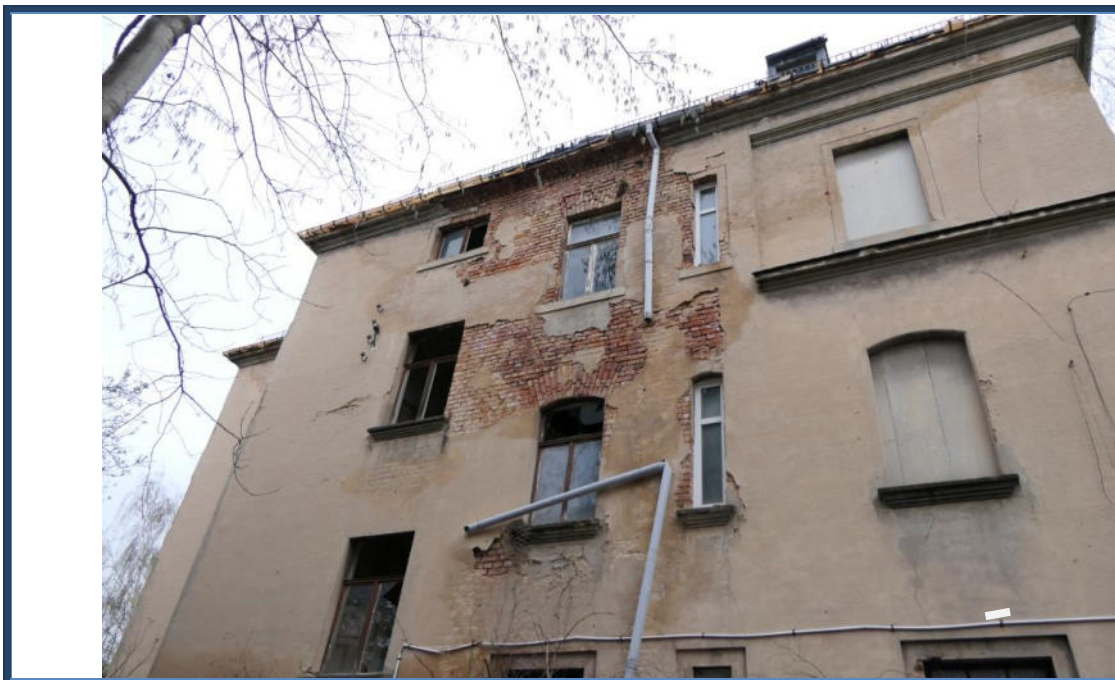
Abbildung 3: Seitenansicht (Süd-Ansicht); starke Beschädigungen an der Fassade und der Dachentwässerung

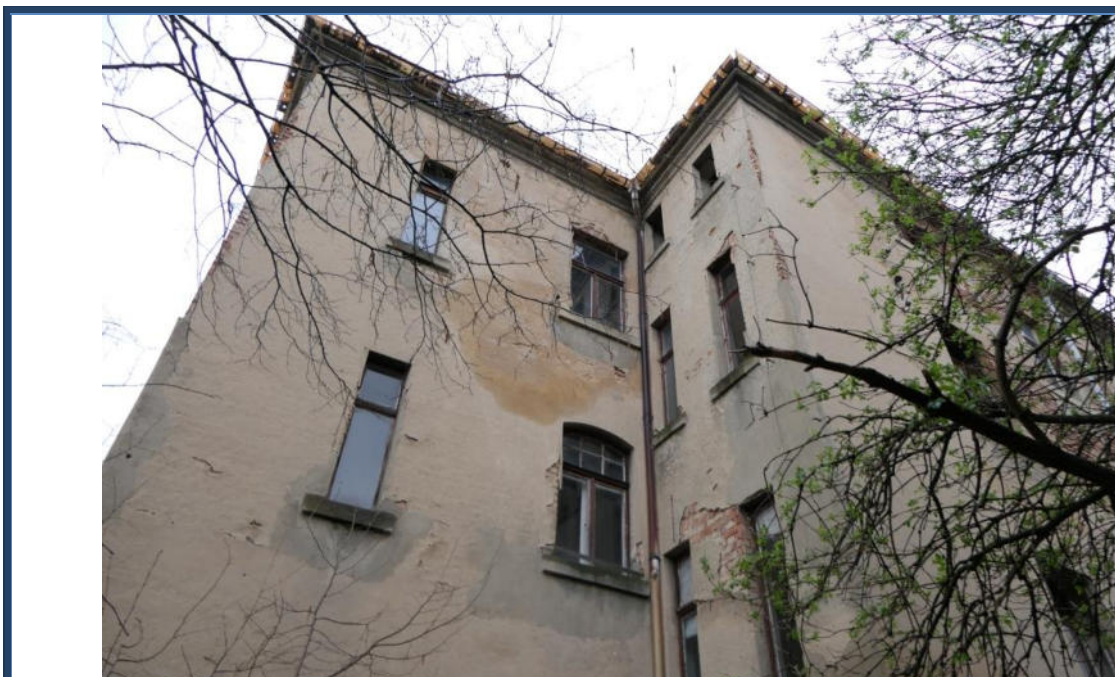
Abbildung 4: Seitenansicht (Süd-Ansicht); starke Beschädigungen an der Fassade und der Dachentwässerung

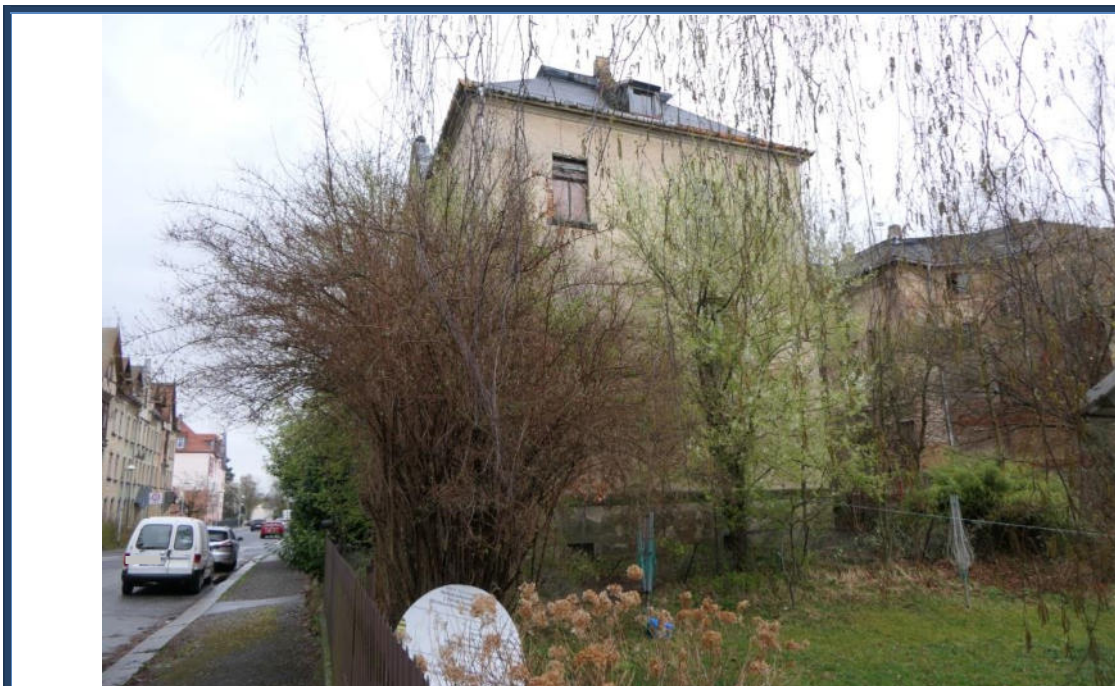
Abbildung 5: Rückansicht (West-Ansicht); verwilderte und beschädigte Außenanlagen; umliegende Bebauung

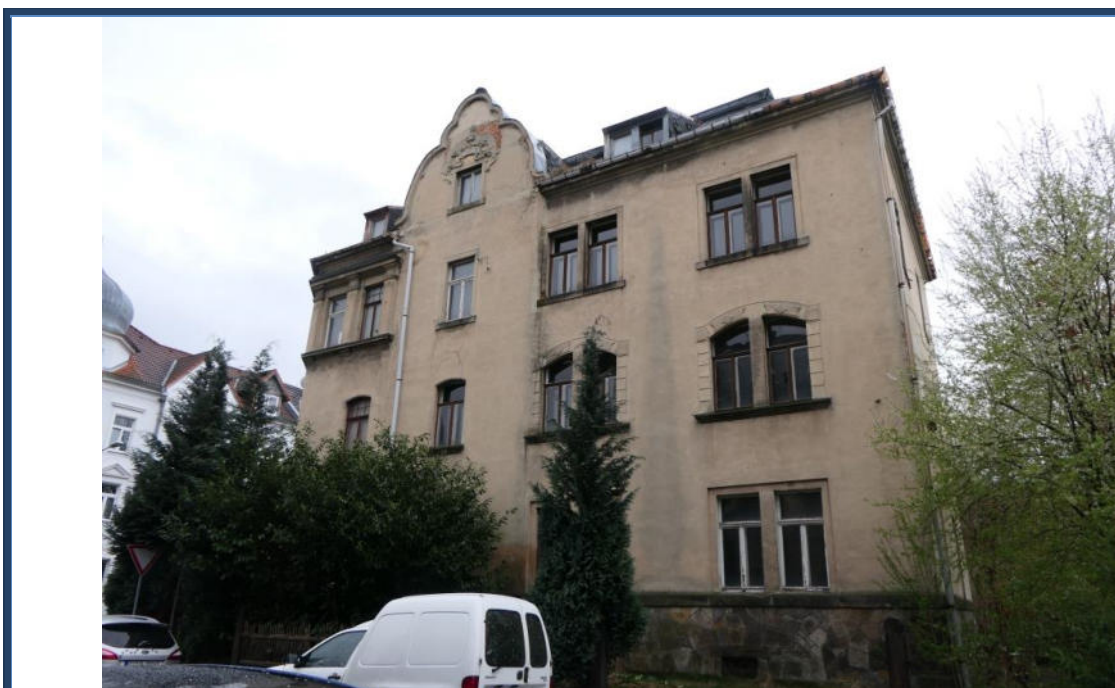
Abbildung 6: Seitenansicht (Nord-Ansicht); verwilderte und beschädigte Außenanlagen; umliegende Bebauung

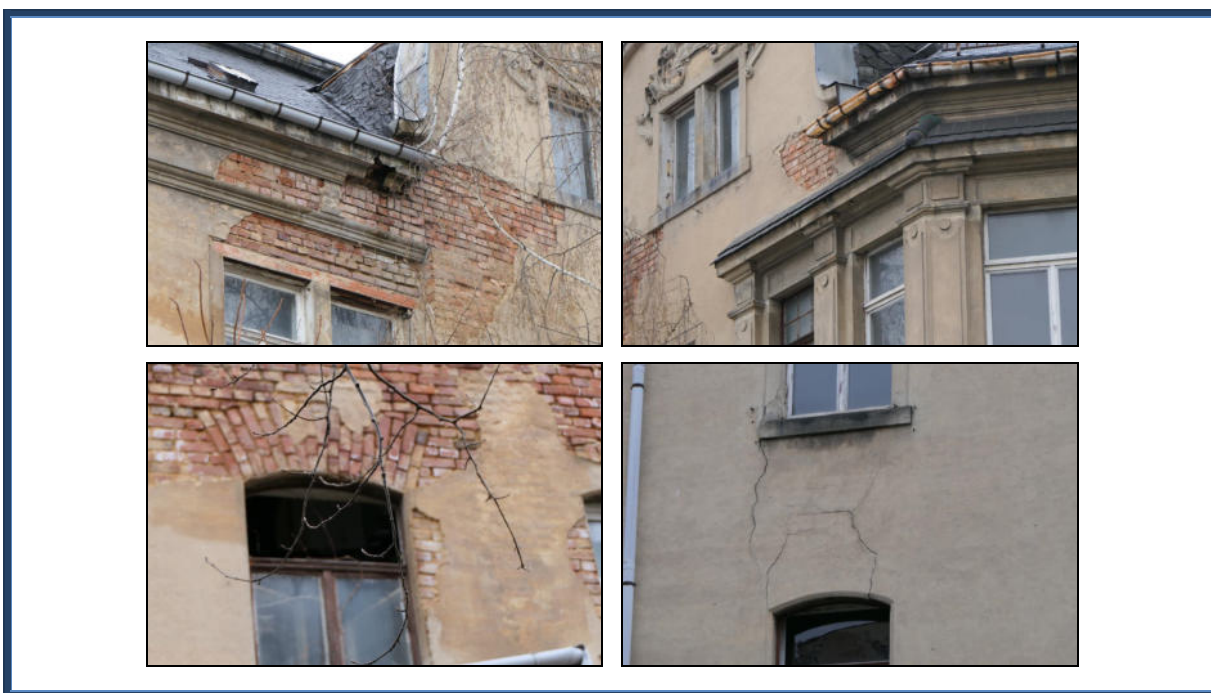
Abbildung 7: Detailansicht: Beschädigungen an der Fassade

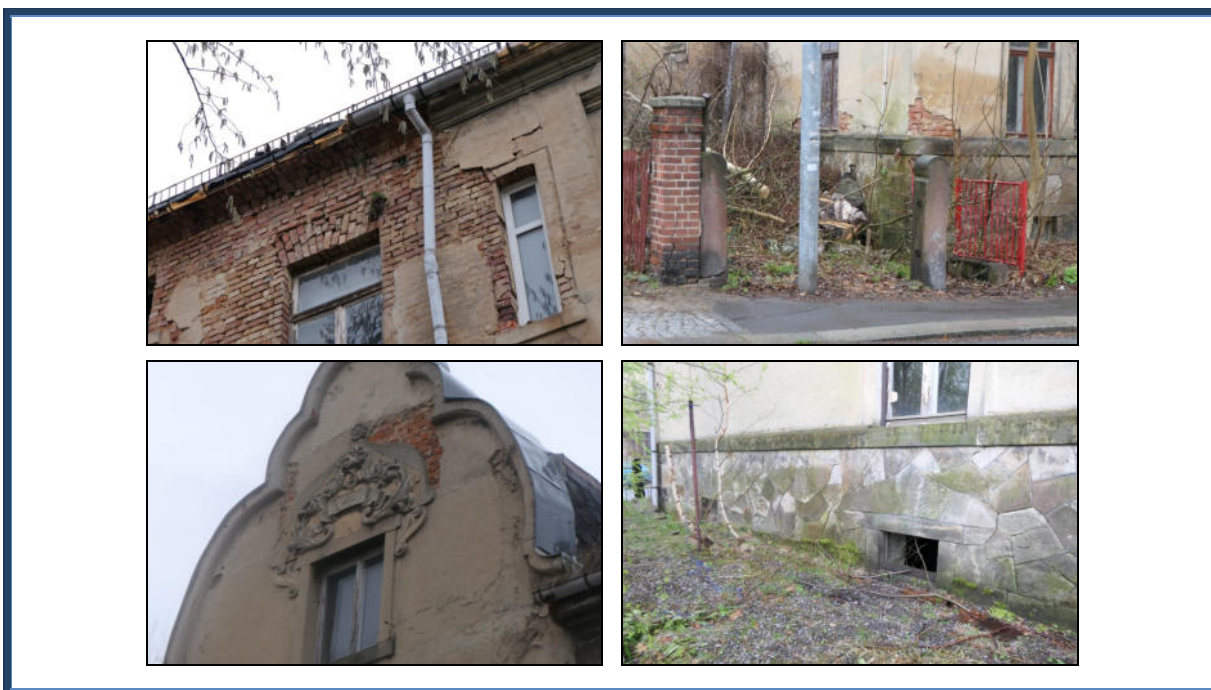
Abbildung 8: Detailansicht: Beschädigungen an der Fassade

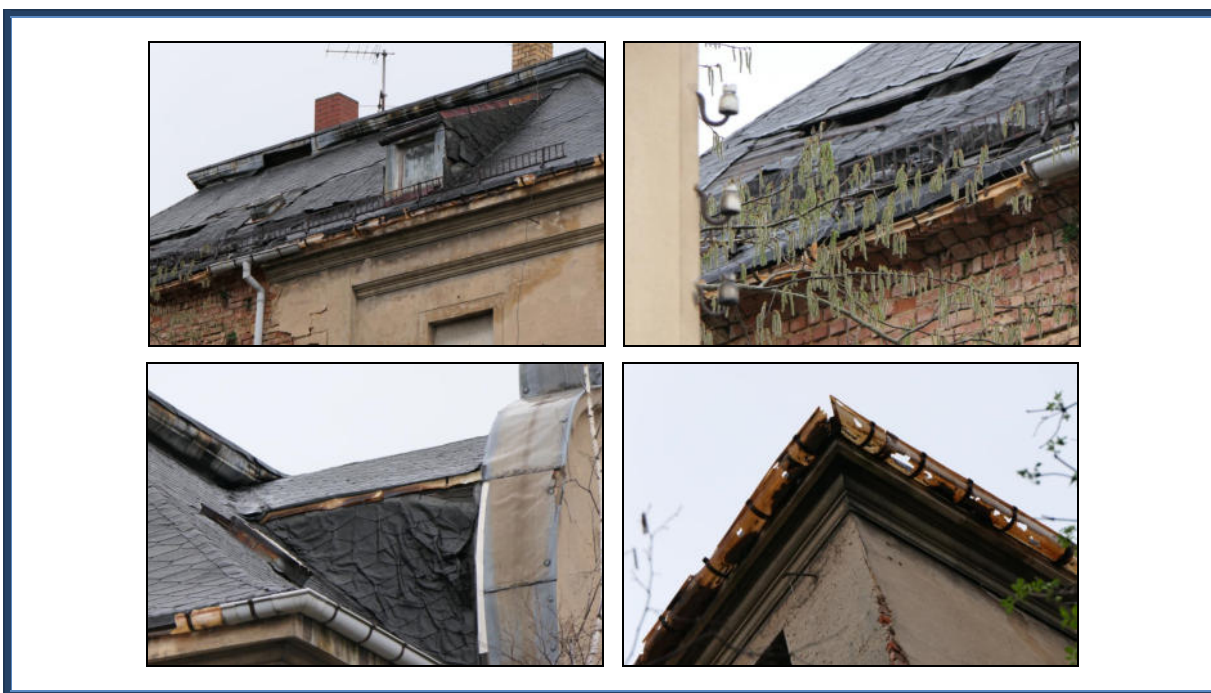
Abbildung 9: Detailansichten: Schäden an der Dacheindeckung und an der Dachentwässerung

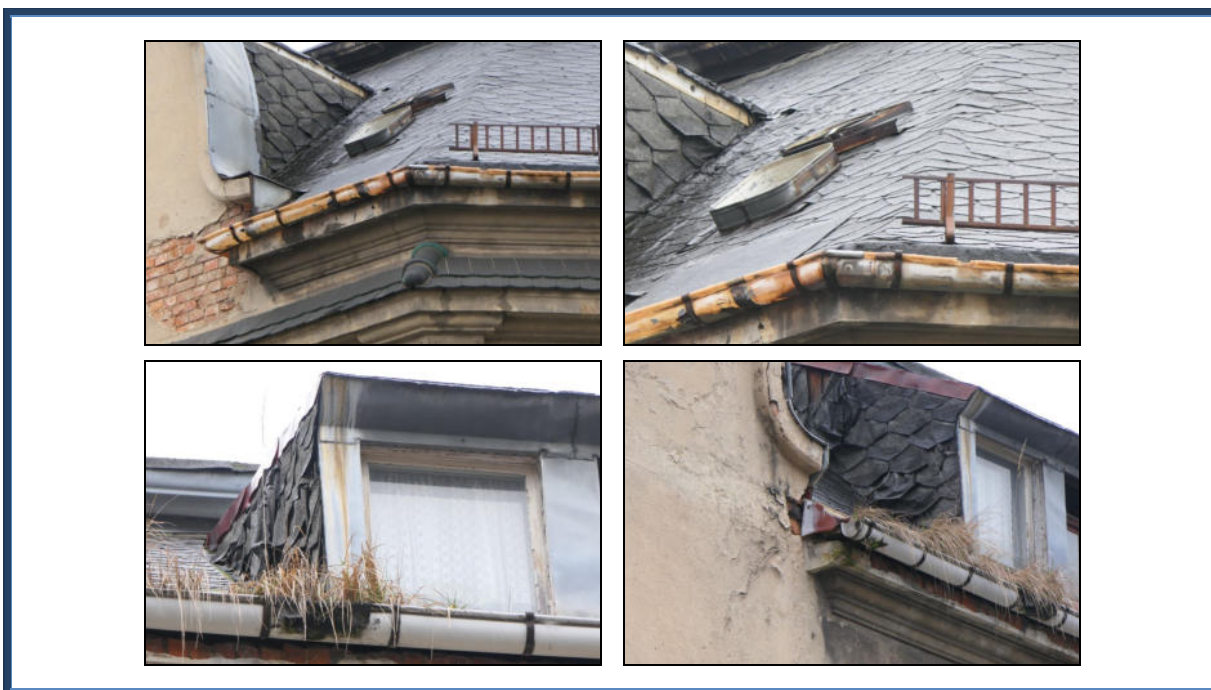
Abbildung 10: Detailansichten: Schäden an der Dacheindeckung und an der Dachentwässerung; eine offenstehende Dachluke

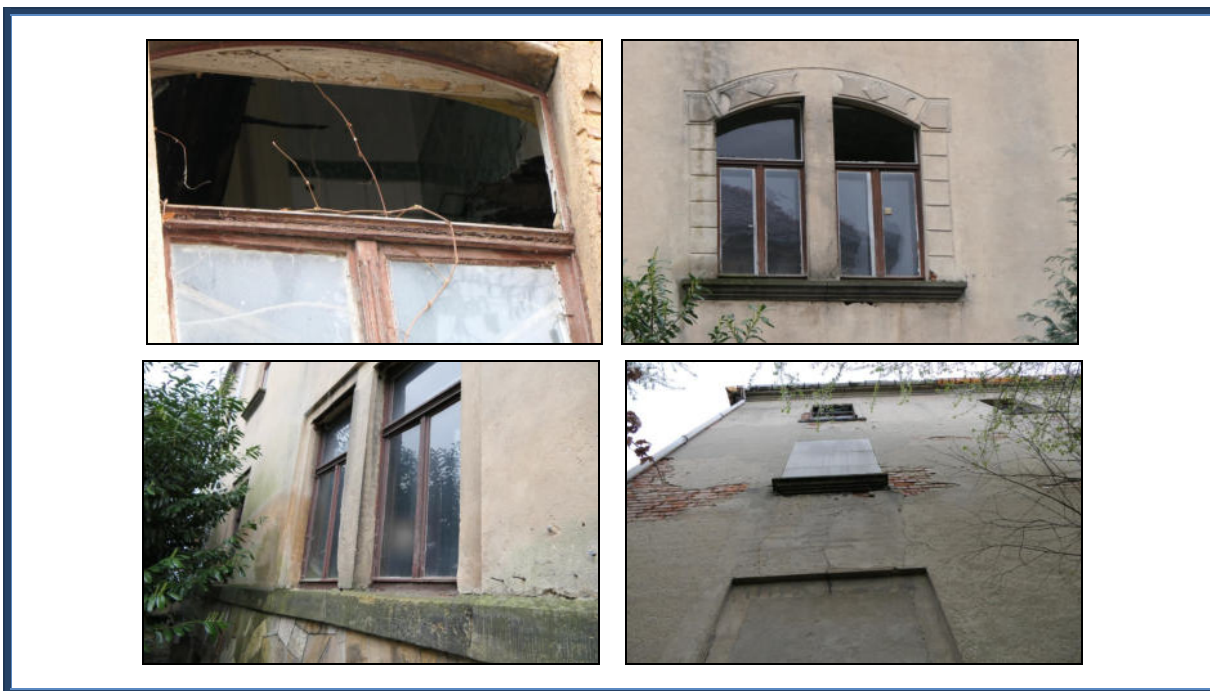
Abbildung 11: Detailansichten: stark beschädigte Fenster; tlw. notgesichert

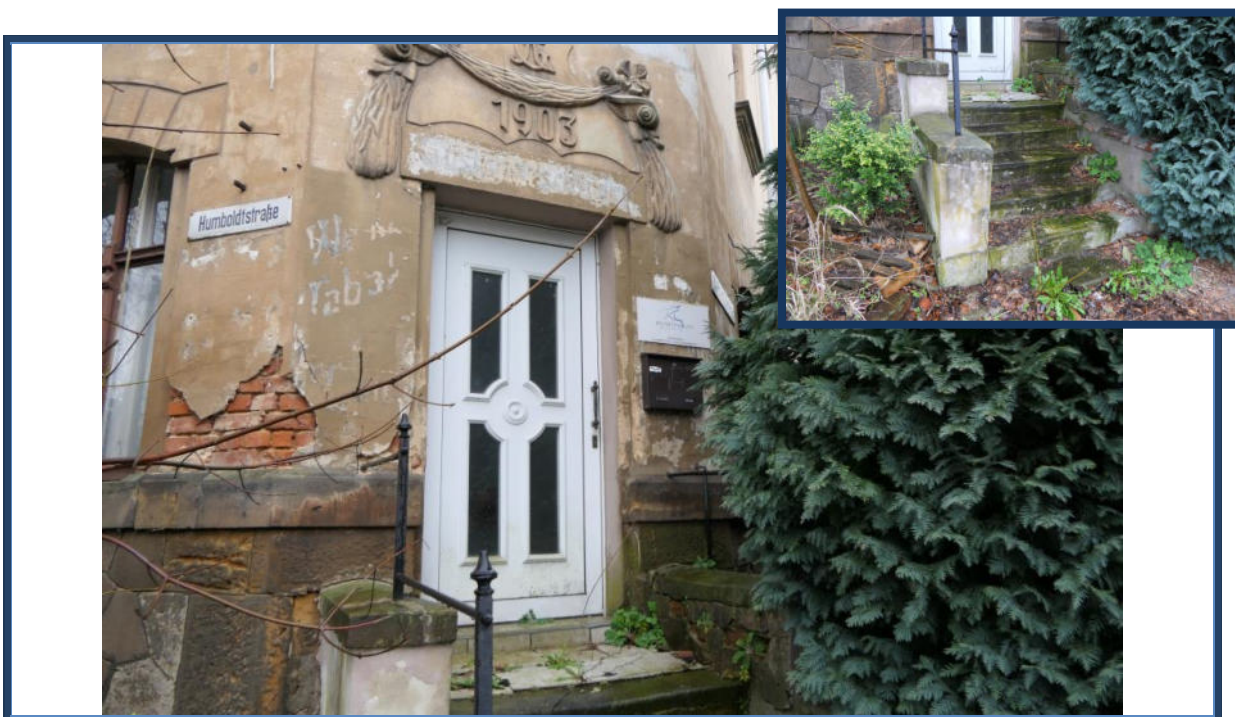
Abbildung 12: Eingangsbereich zur ehemaligen Gewerbeeinheit an der Gebäudeostseite; stark beschädigt; Außenanlagen

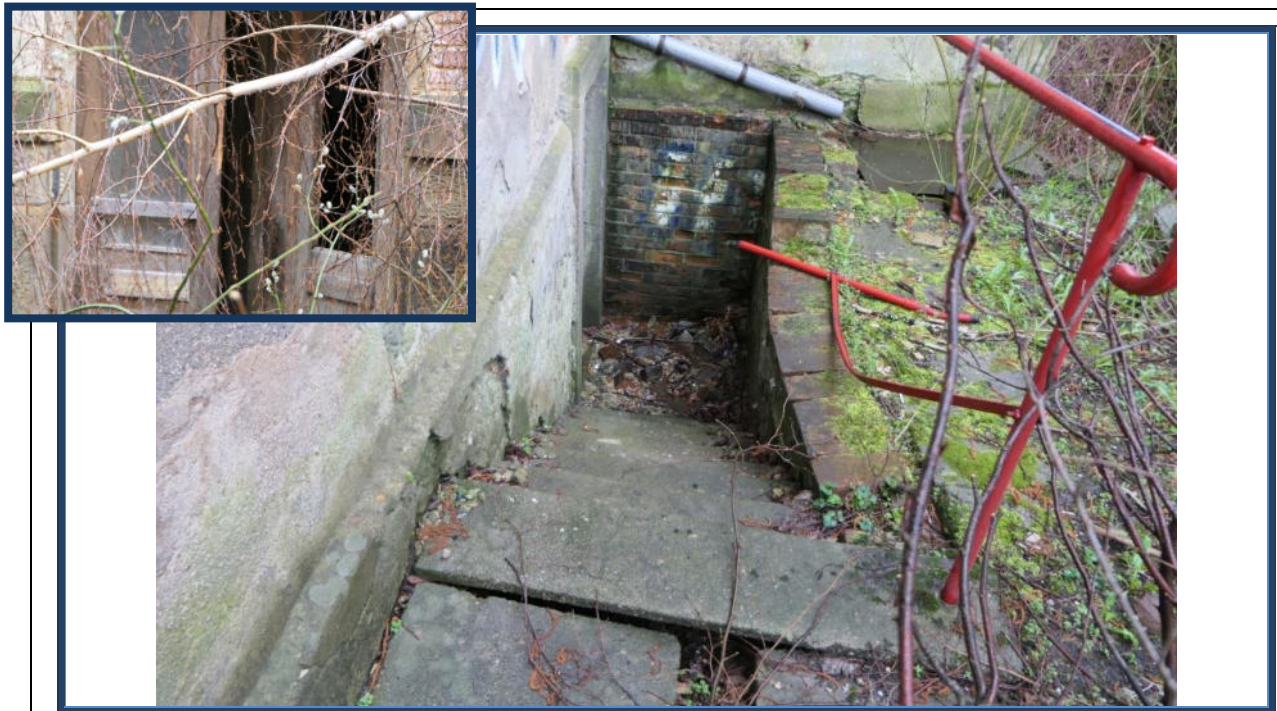
Abbildung 13: Kelleraußenzugang; Miniaturbild: Hauseingang; stark beschädigte Außenanlagen

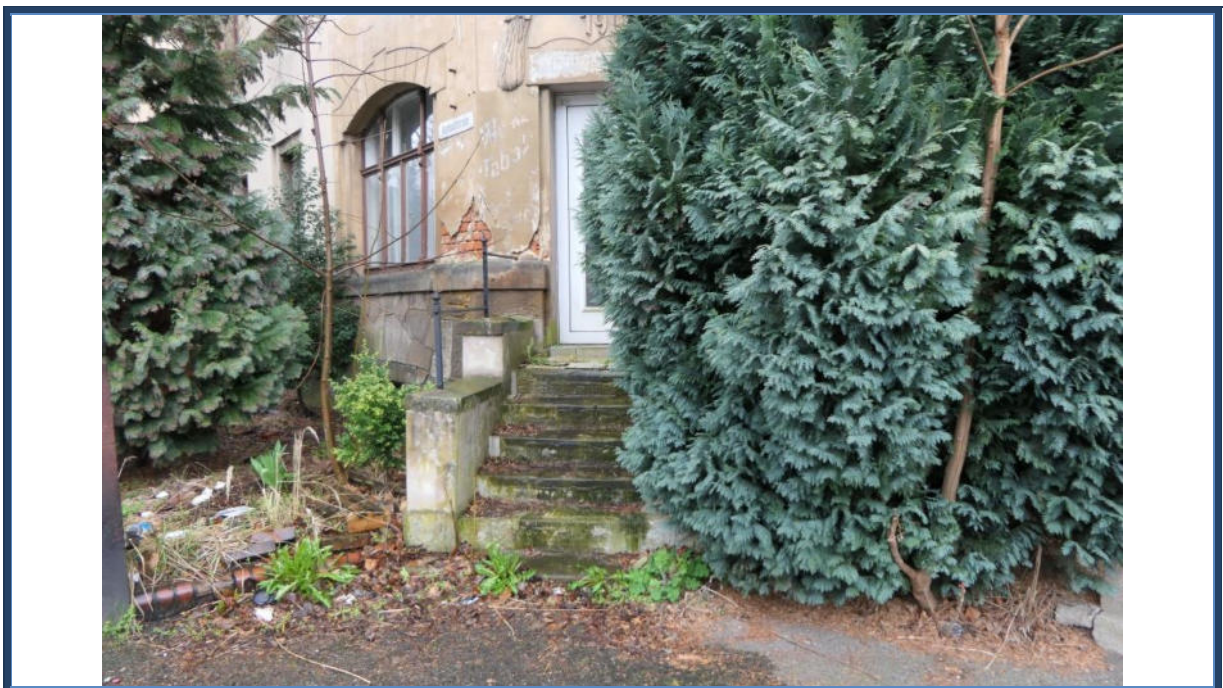
Abbildung 14: Stark verwilderte und beschädigt Außenanlagen

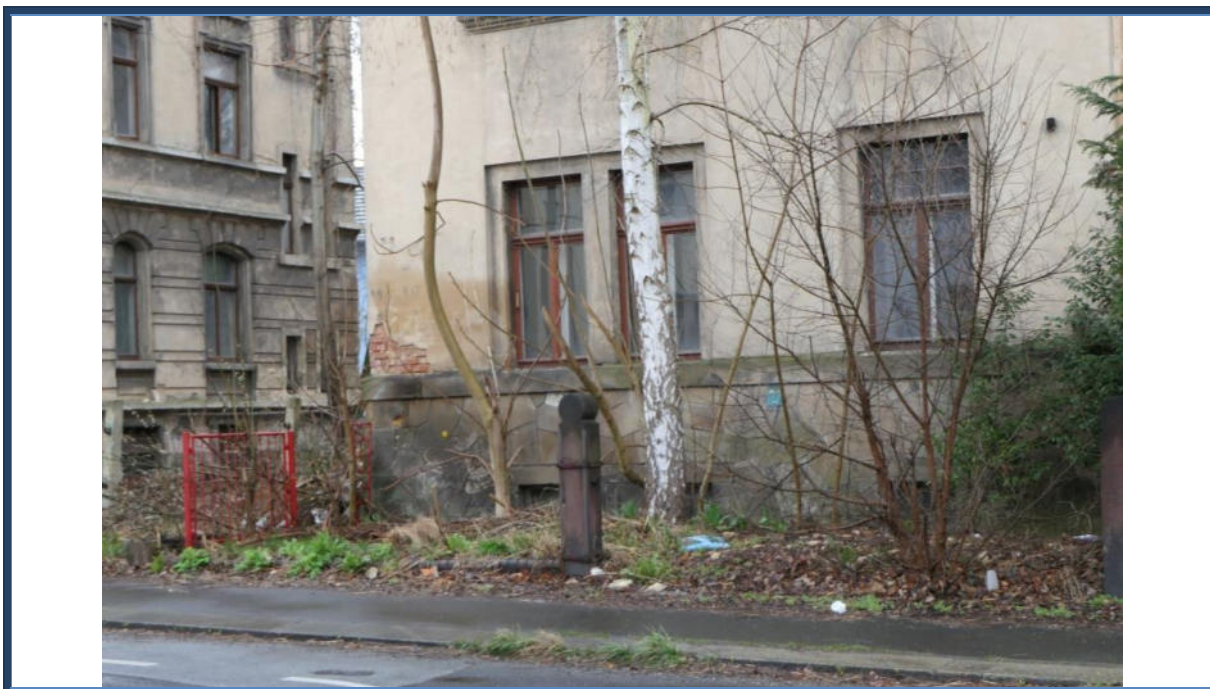
Abbildung 15: Stark verwilderte und beschädigte Außenanlagen; umliegende Bebauung

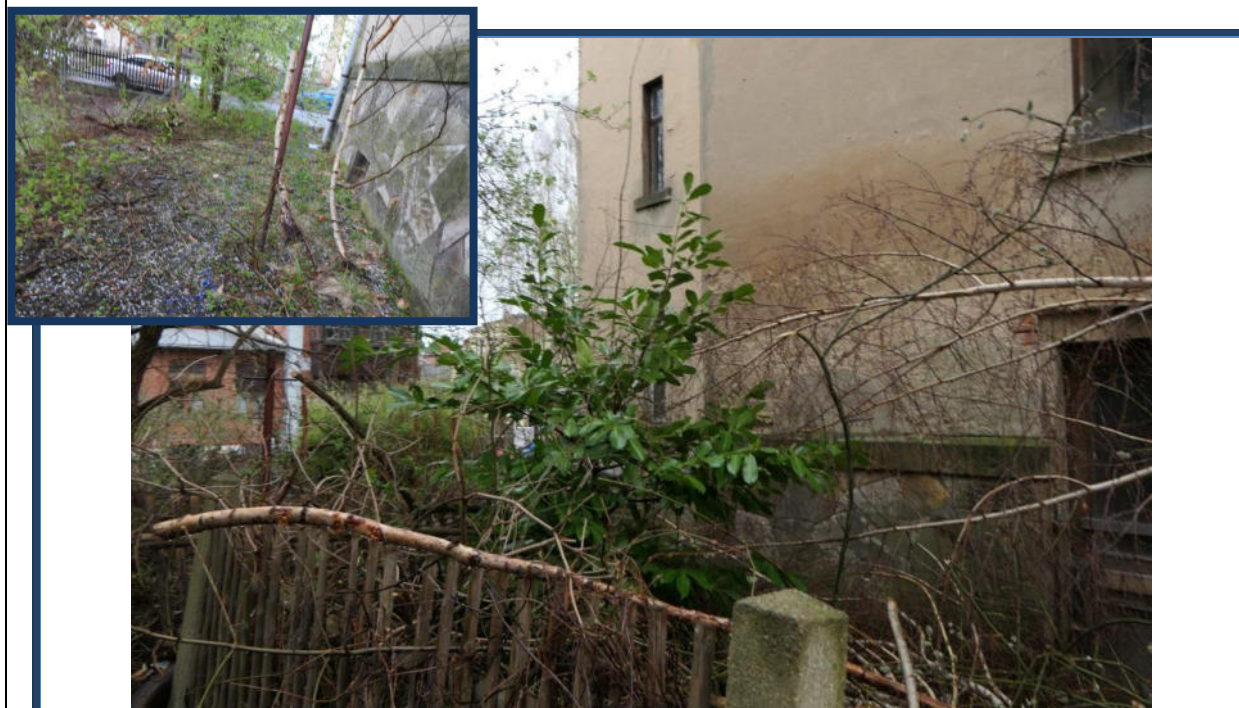
Abbildung 16: Stark verwilderte und beschädigte Außenanlagen im rückseitigen Grundstücksbereich

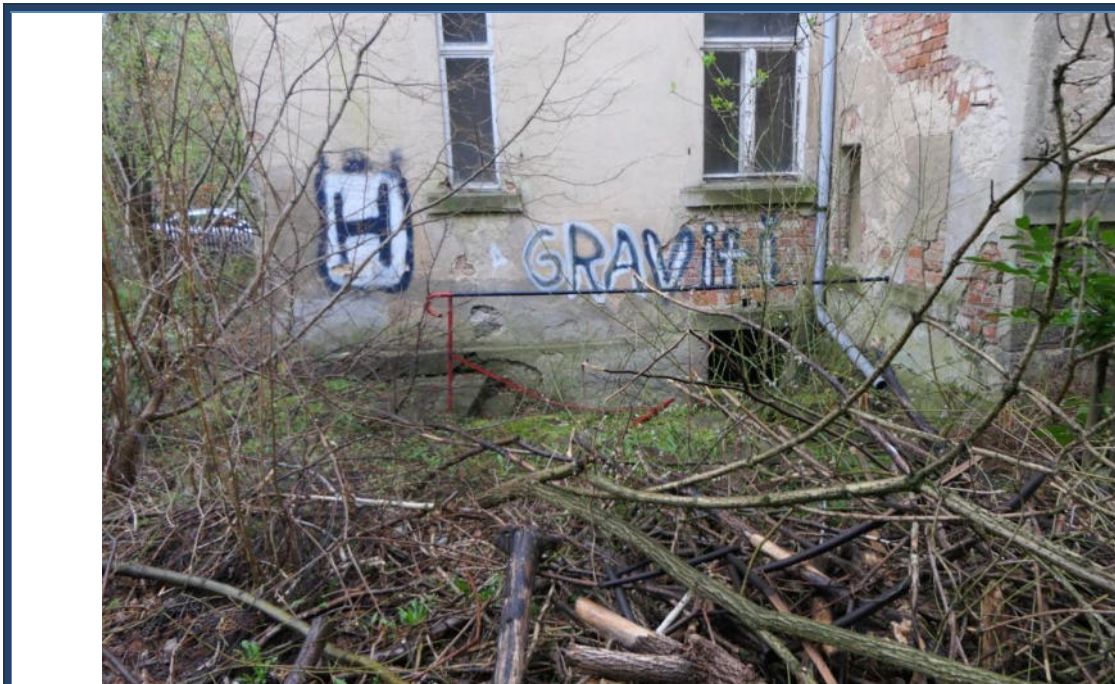
Abbildung 17: Stark verwilderte und beschädigte Außenanlagen im rückseitigen Grundstücksbereich
