Fotodokumentation¹

¹ Anfertigung von Innenaufnahmen war aufgrund Außenbesichtigung nicht möglich.

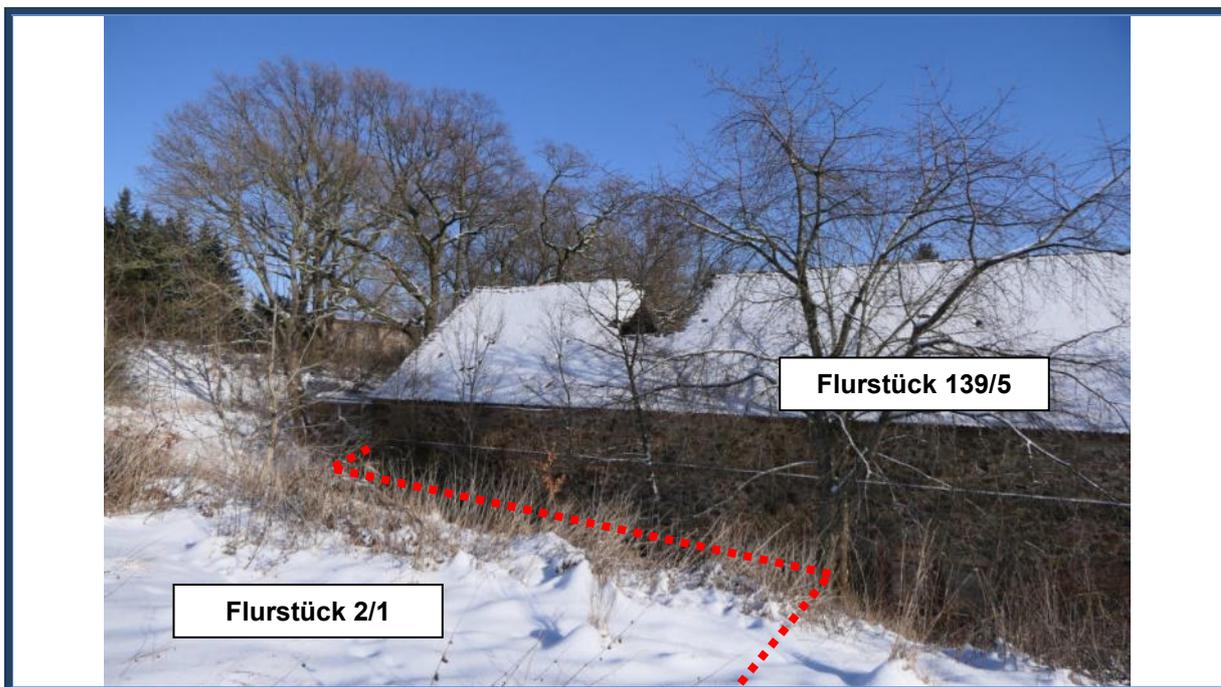
Abbildung 1: Blick in nordöstliche Richtung, rechts das Scheunengebäude auf dem benachbarten Flurstück 139/5; verwilderte Außenanlagen

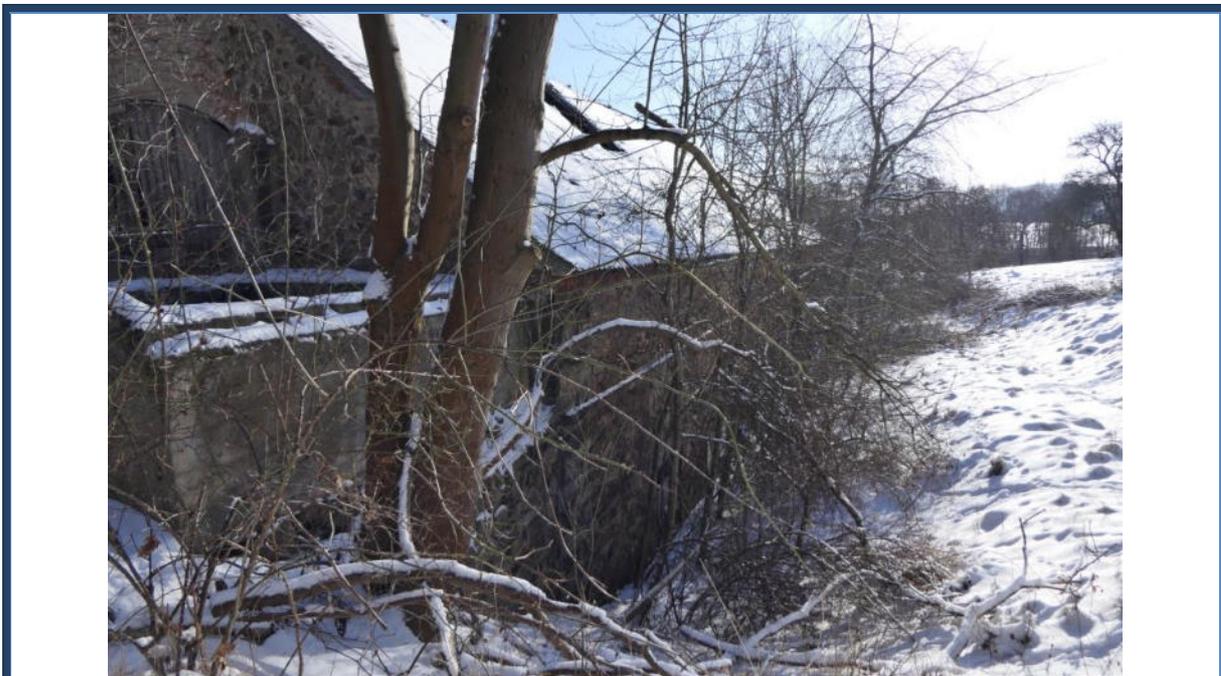
Abbildung 2: Blick in südliche Richtung, links das Scheunengebäude auf dem benachbarten Flurstück 139/5; tlw. sehr starke Hanglage; verwilderte Außenanlagen

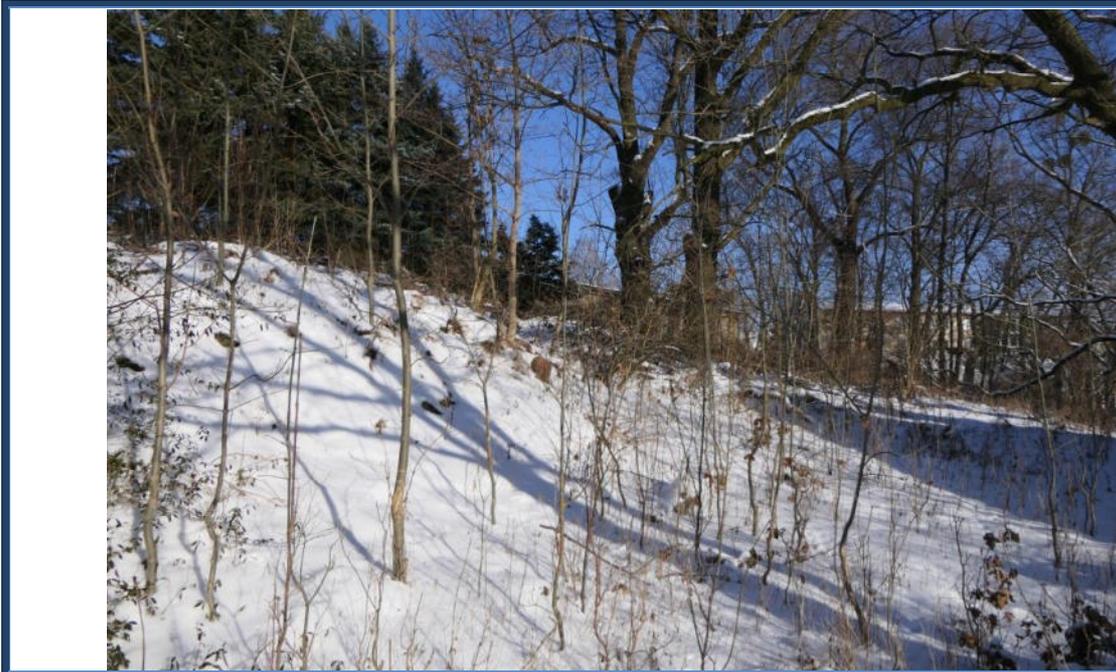
Abbildung 3: Blick in nordöstliche Richtung; Hanglage; verwilderte Außenanlagen; umliegende Bebauung

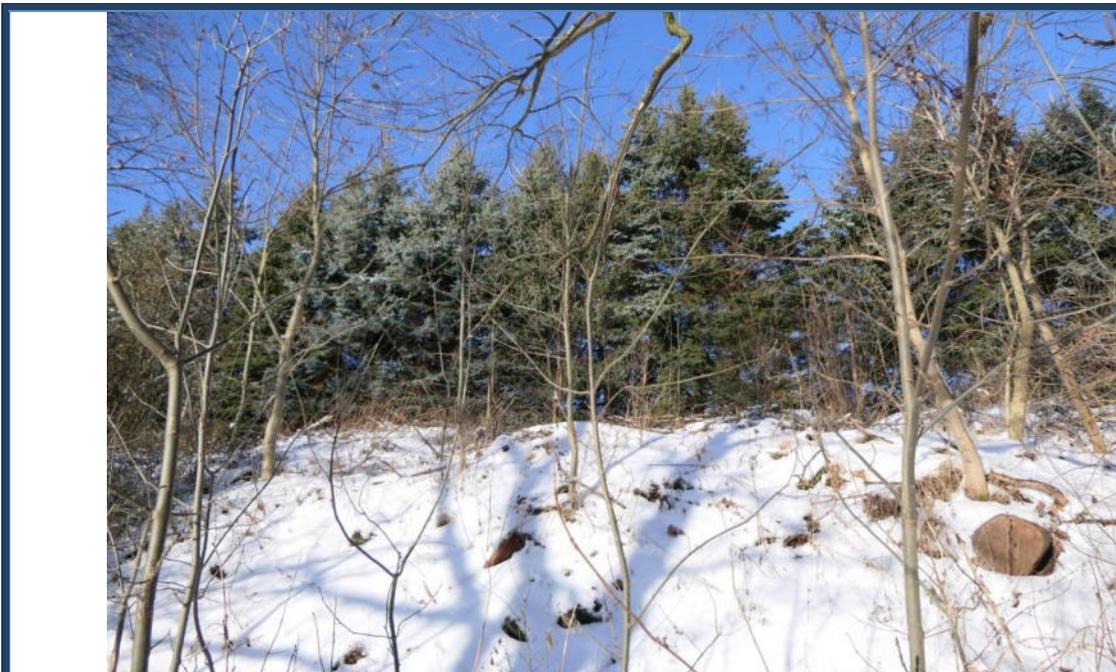
Abbildung 4: Blick in nördliche Richtung; Hanglage; verwilderte Außenanlagen

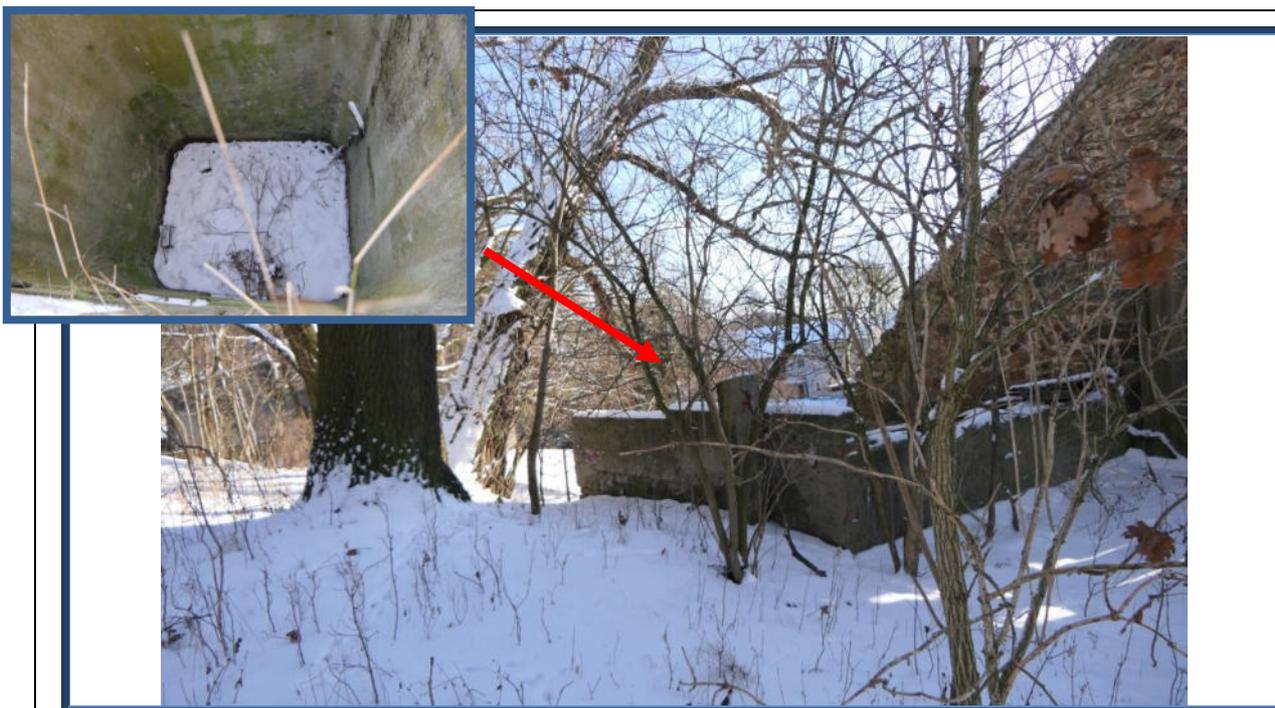
Abbildung 5: Blick in südliche Richtung; Silo o. ä. (tlw. bereits eingestürzt); rückseitige Zufahrt zum Scheunengebäude auf dem benachbarten Flurstück 139/5; verwilderte und beschädigte Außenanlagen

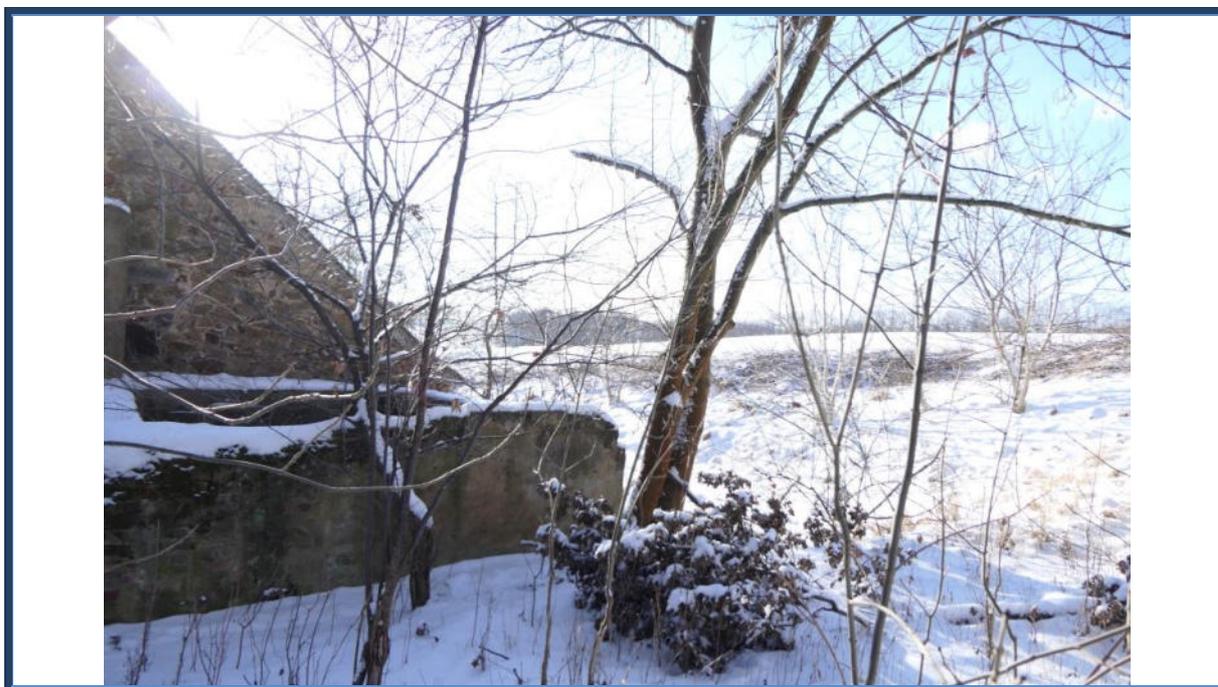
Abbildung 6: Blick in südwestliche Richtung; Silo o. ä. (tlw. bereits eingestürzt); links das Scheunengebäude auf dem benachbarten Flurstück 139/5; verwilderte und beschädigte Außenanlagen; umliegende Nutzung

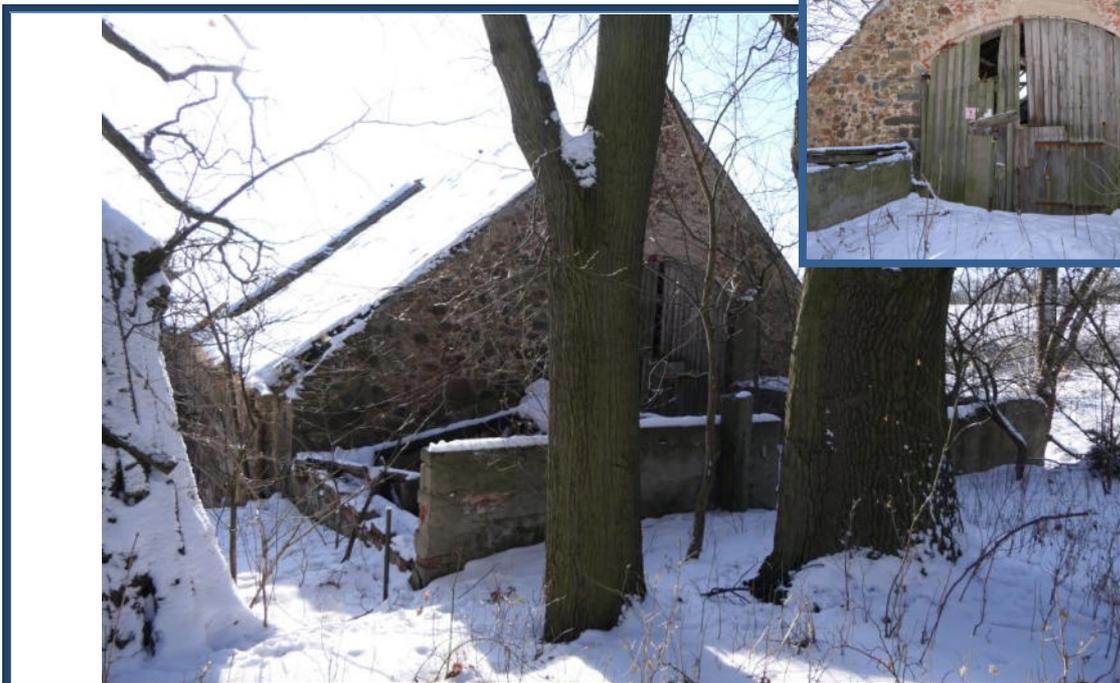
Abbildung 7: Blick in südwestliche Richtung; Silo o. ä. (tlw. bereits eingestürzt); rückseitige Zufahrt zum Scheunengebäude auf dem benachbarten Flurstück 139/5; verwilderte und beschädigte Außenanlagen

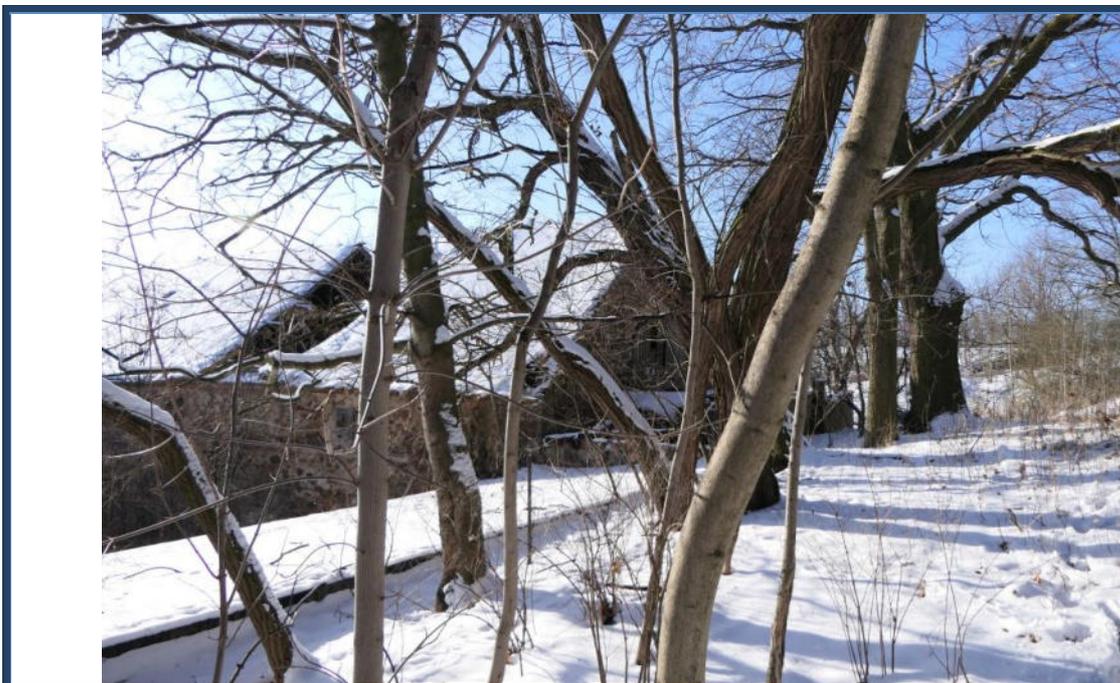
Abbildung 8: Blick in westliche Richtung; links das Dach der Doppelgarage; verwilderte und beschädigte Außenanlagen

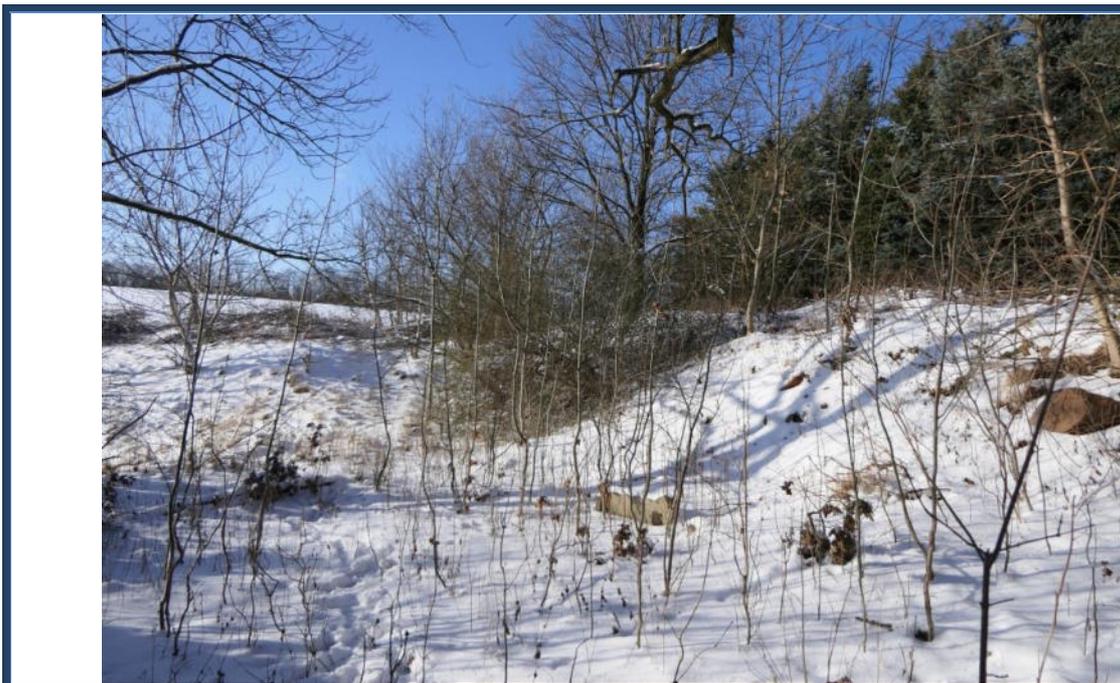
Abbildung 9: Blick in westliche Richtung; Hanglage; verwilderte Außenanlagen

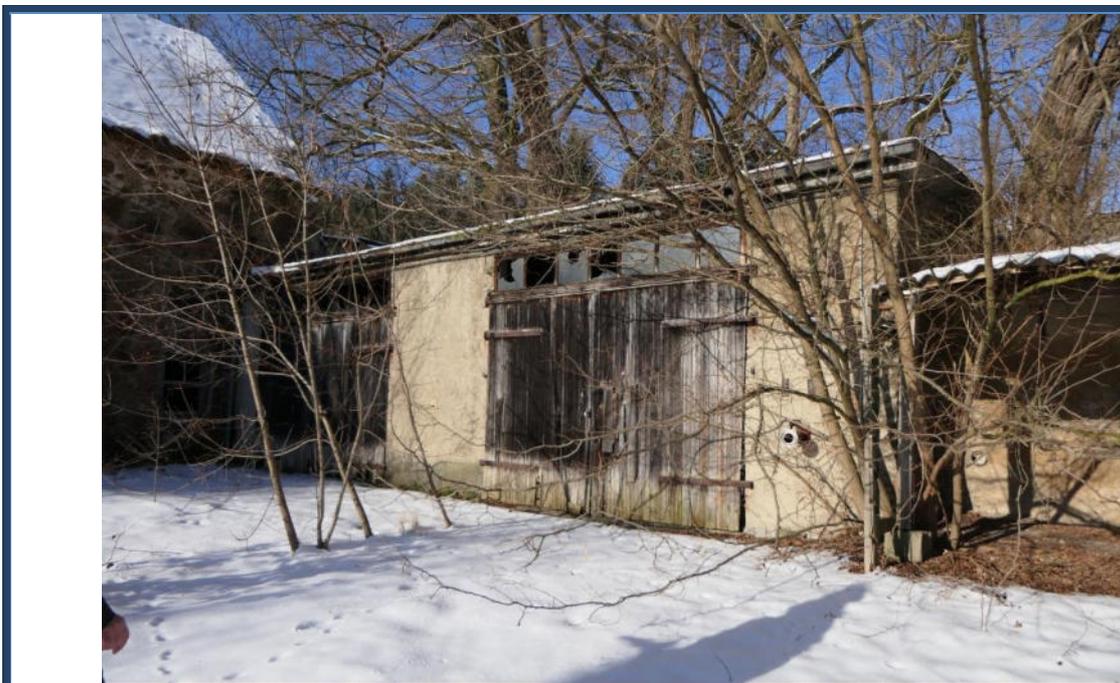
Abbildung 10: Stark sanierungsbedürftige Doppelgarage (angebaut an das Scheunengebäude auf dem benachbarten Flurstück 139/5); rechts eine einfache Überdachung auf dem benachbarten Flurstück 1

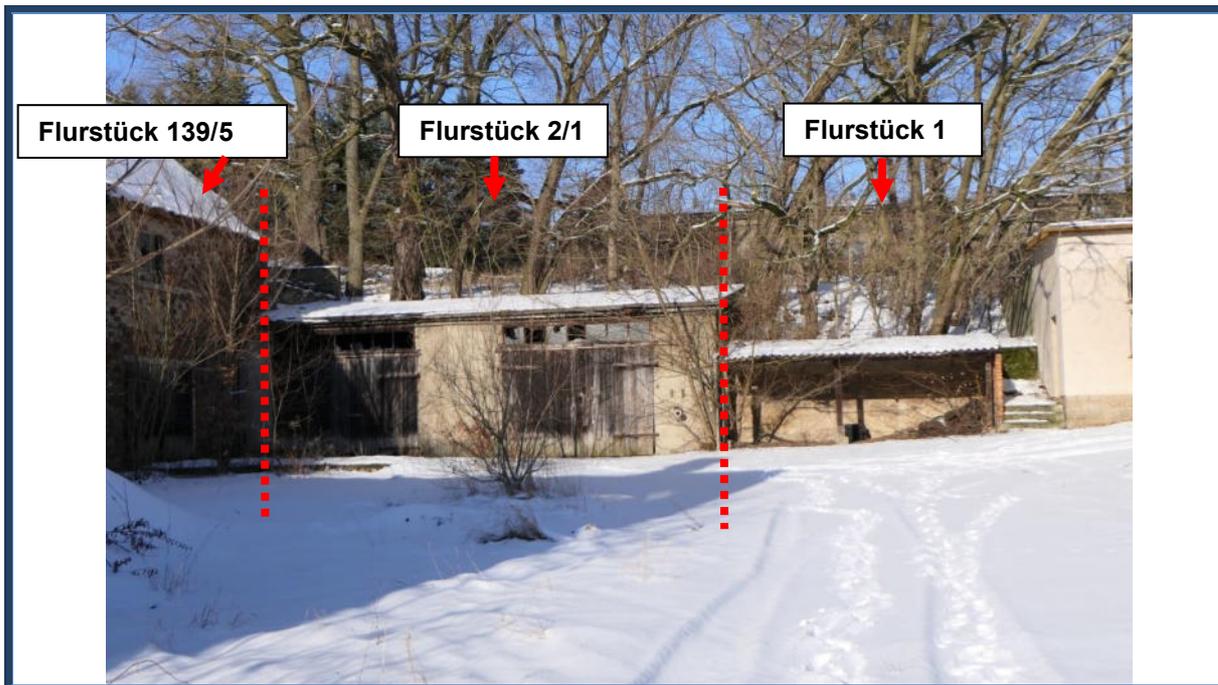
Abbildung 11: Stark sanierungsbedürftige Doppelgarage (angebaut an das Scheunengebäude auf dem benachbarten Flurstück 139/5); rechts eine einfache Überdachung auf dem benachbarten Flurstück 1

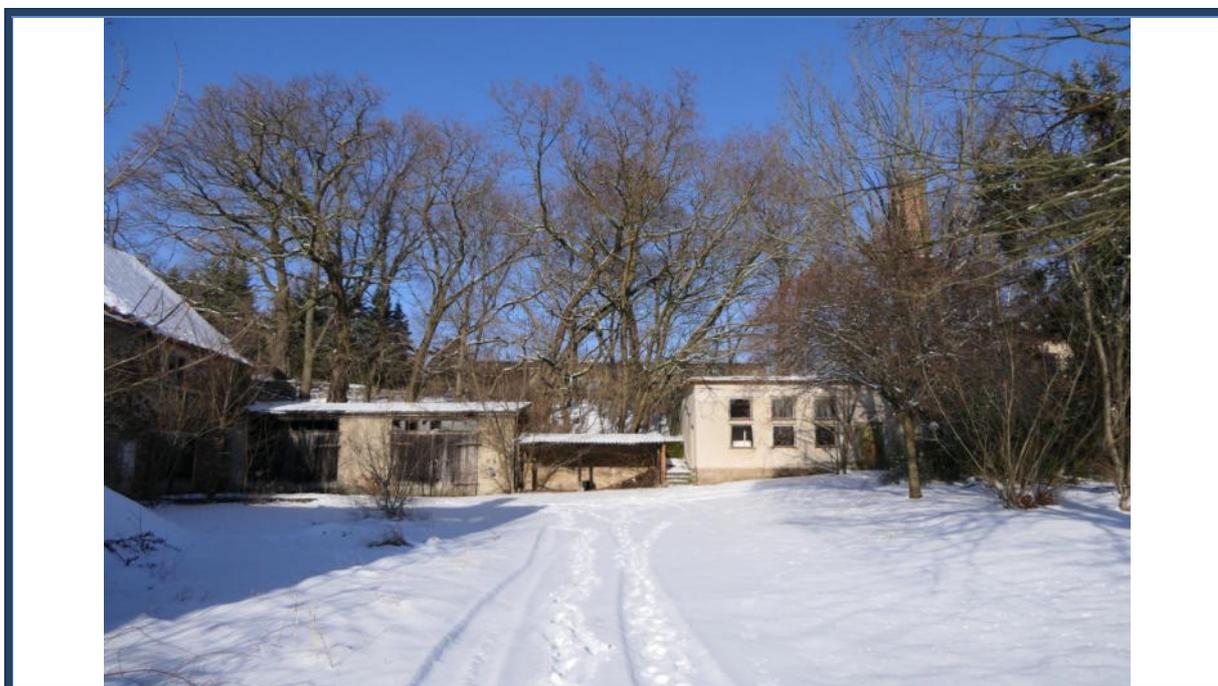
Abbildung 12: Stark sanierungsbedürftige Doppelgarage (angebaut an das Scheunengebäude auf dem benachbarten Flurstück 139/5); rechts eine einfache Überdachung auf dem benachbarten Flurstück 1

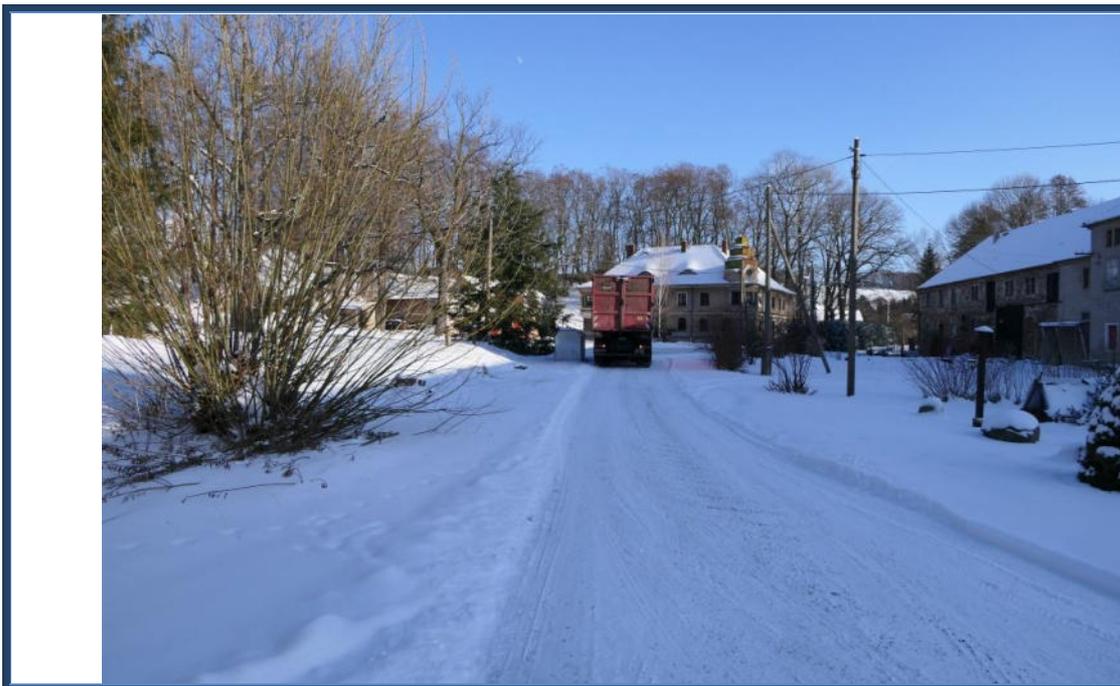
Abbildung 13: Blick in östliche Richtung zur Straße "Am Gut"; umliegende Bebauung

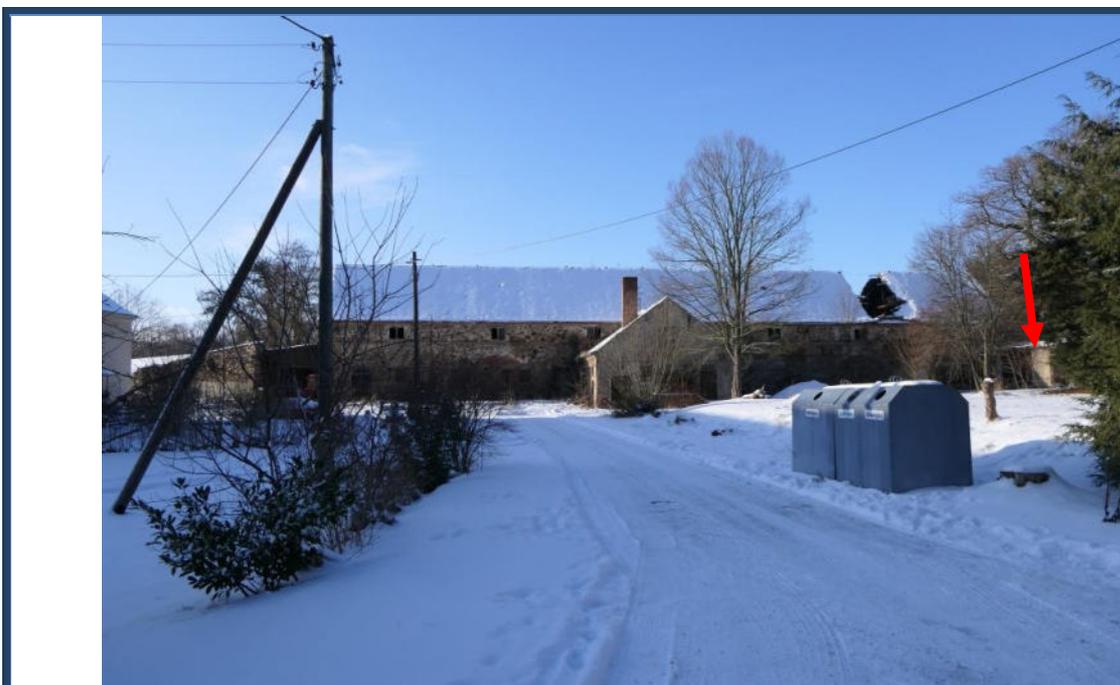
Abbildung 14: Blick in westliche Richtung von der Straße "Am Gut"; rechts das Bewertungsobjekt
