Fotodokumentation¹

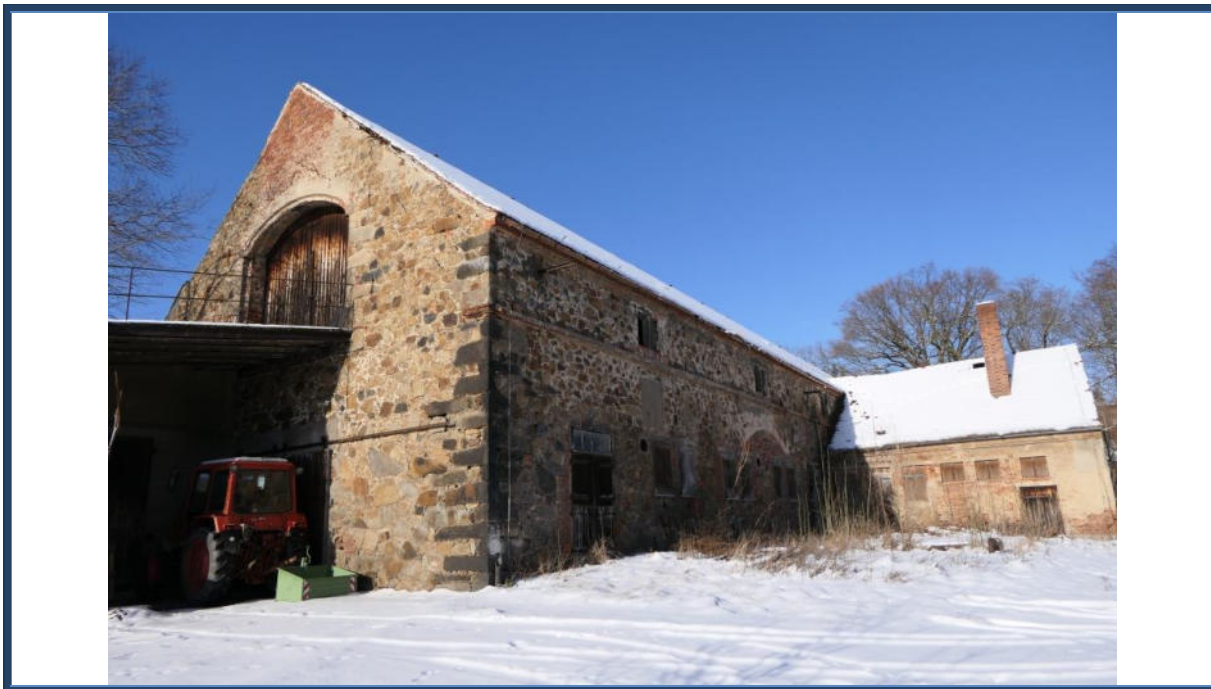
Abbildung 1: Süd-Ost-Ansicht (Vorder- und Seitenansicht); rechts der Scheunenanbau

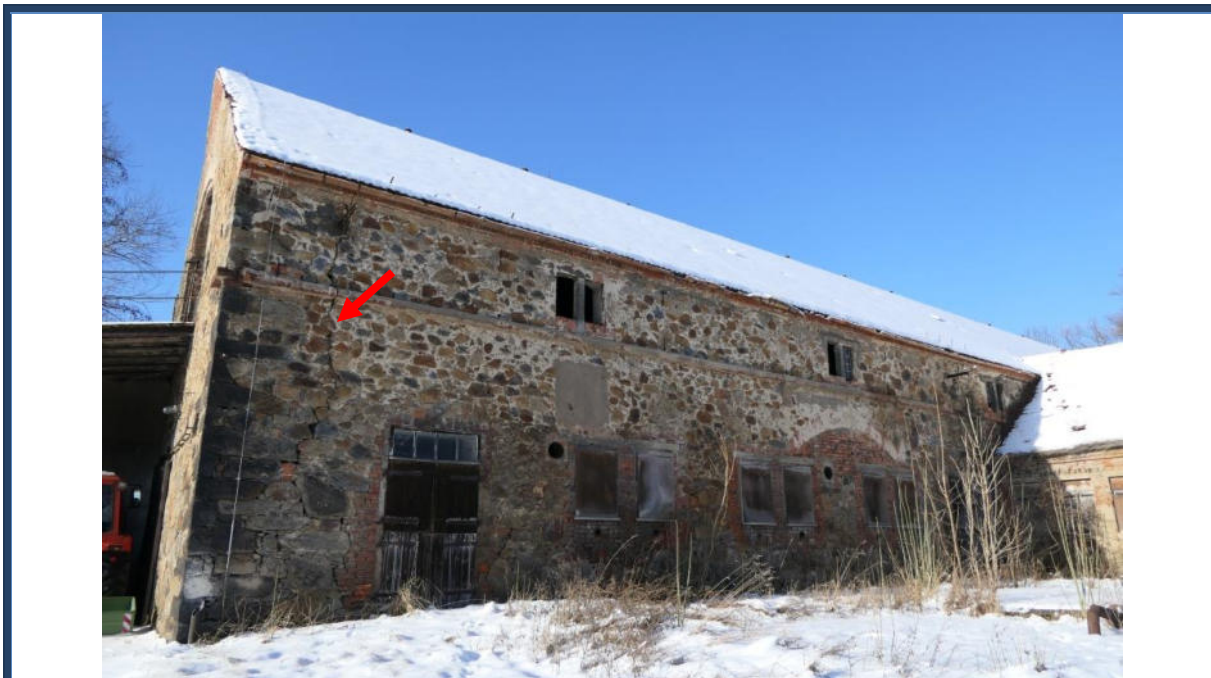
Abbildung 2: Ost-Ansicht (Vorderansicht); rechts der Scheunenanbau; tlw. starke Rissbildung; verwilderte Außenanlagen

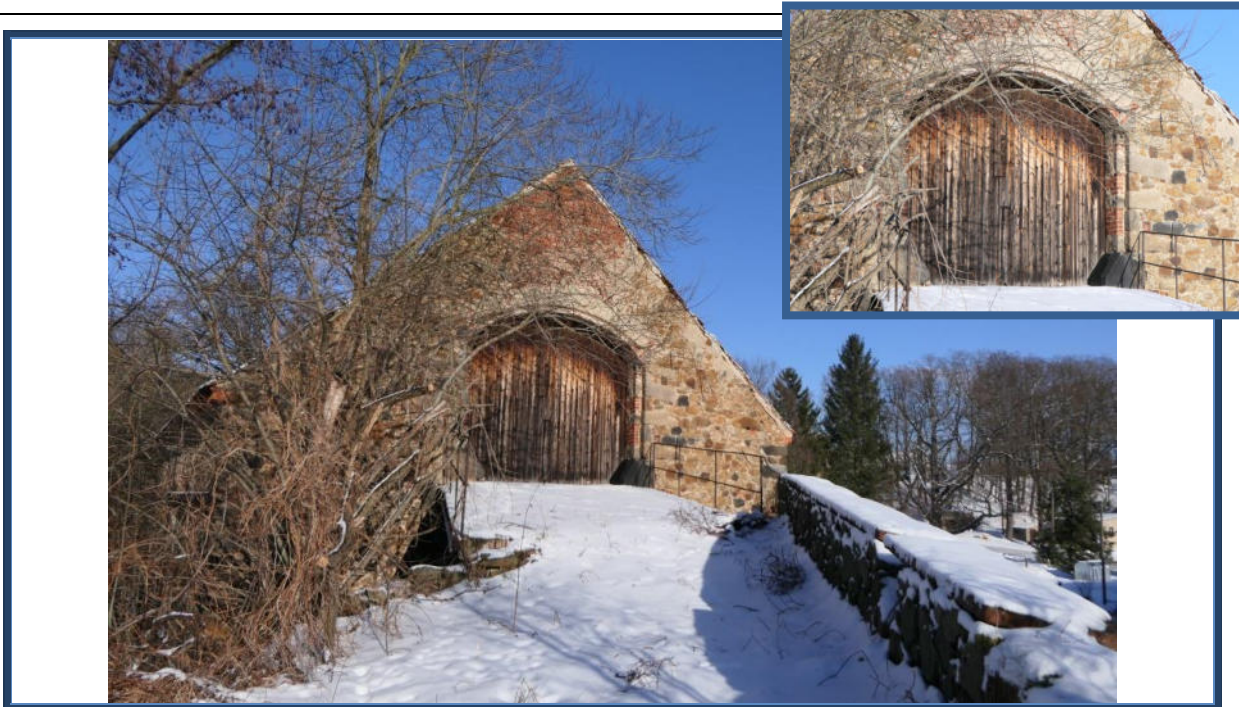
Abbildung 3: Süd-Ansicht (Seitenansicht); Tennenauffahrt; verwilderte und beschädigte Außenanlagen

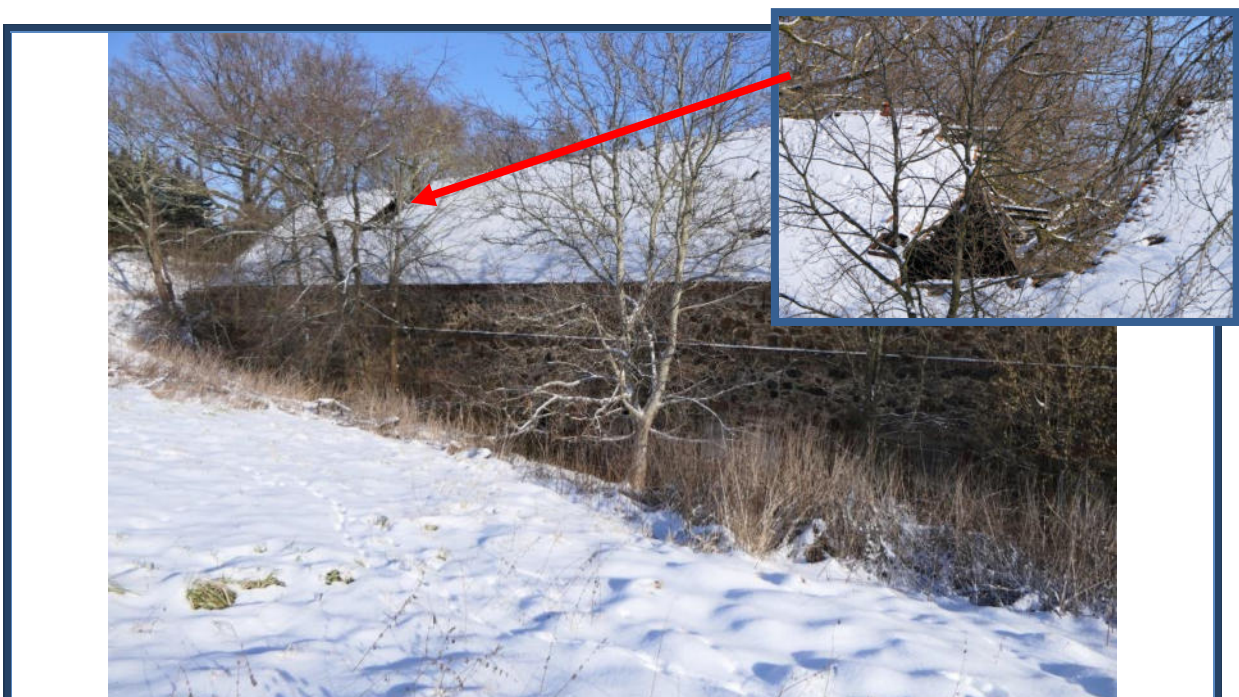
Abbildung 4: West-Ansicht (Rückansicht); Dach tlw. bereits eingestürzt; tlw. sehr starke Hanglage; verwilderte Außenanlagen

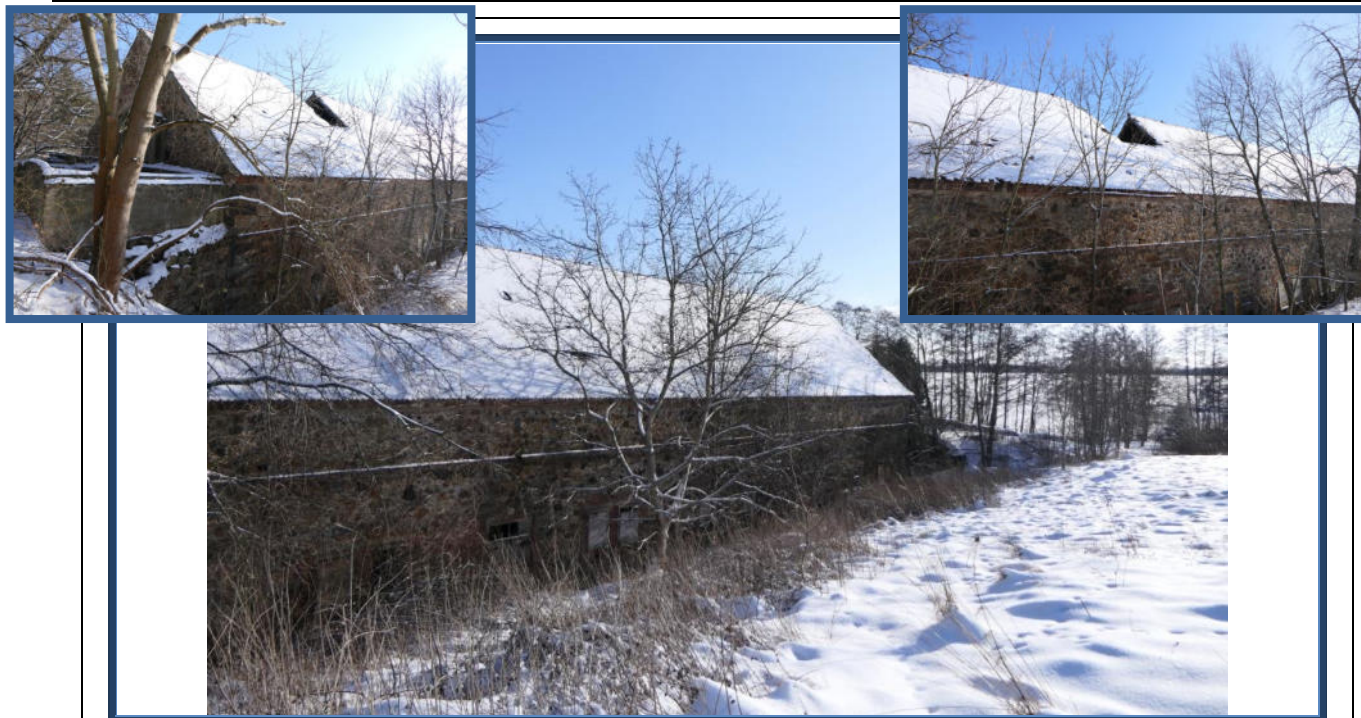
Abbildung 5: West-Ansicht (Rückansicht); Dach tlw. bereits eingestürzt; tlw. sehr starke Hanglage; verwilderte Außenanlage

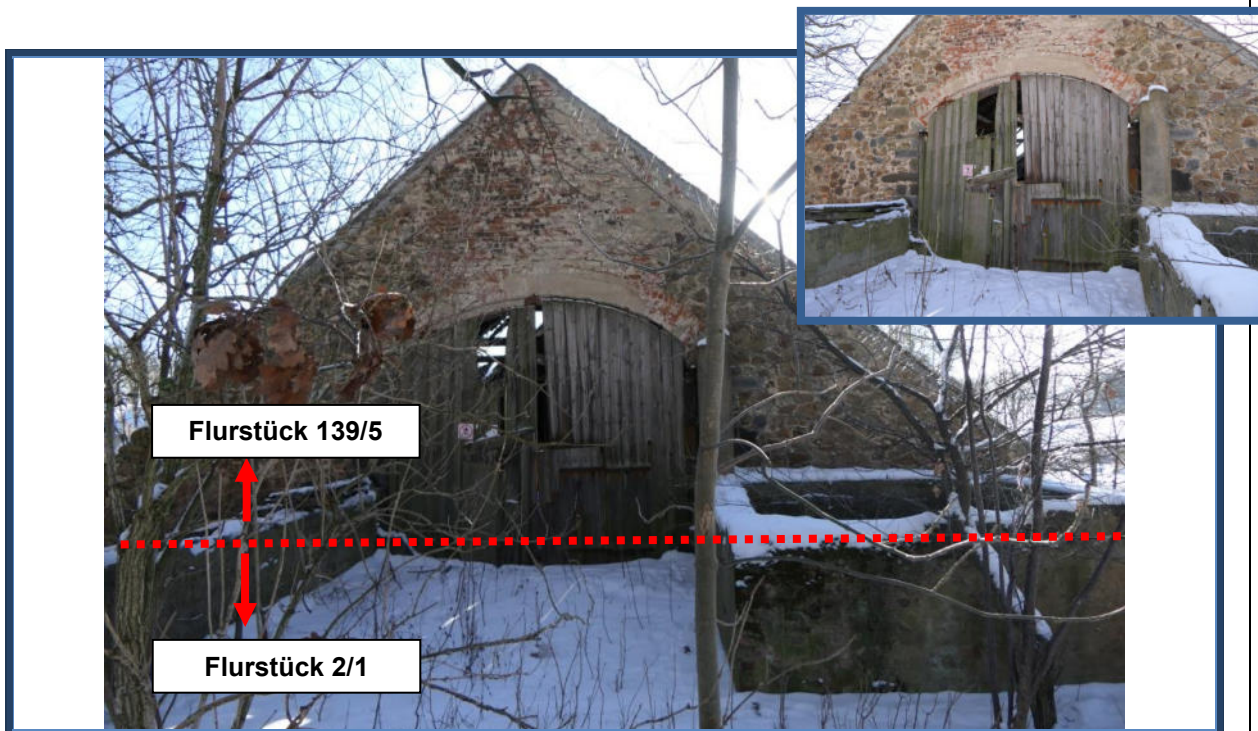
Abbildung 6: Nord-Ansicht (Seitenansicht); stark beschädigtes Einfahrtstor; rückseitige Zufahrt zum Scheunengebäude und Silo o. ä. sowie verwilderte und beschädigte Außenanlagen auf dem benachbarten Flurstück 2/1

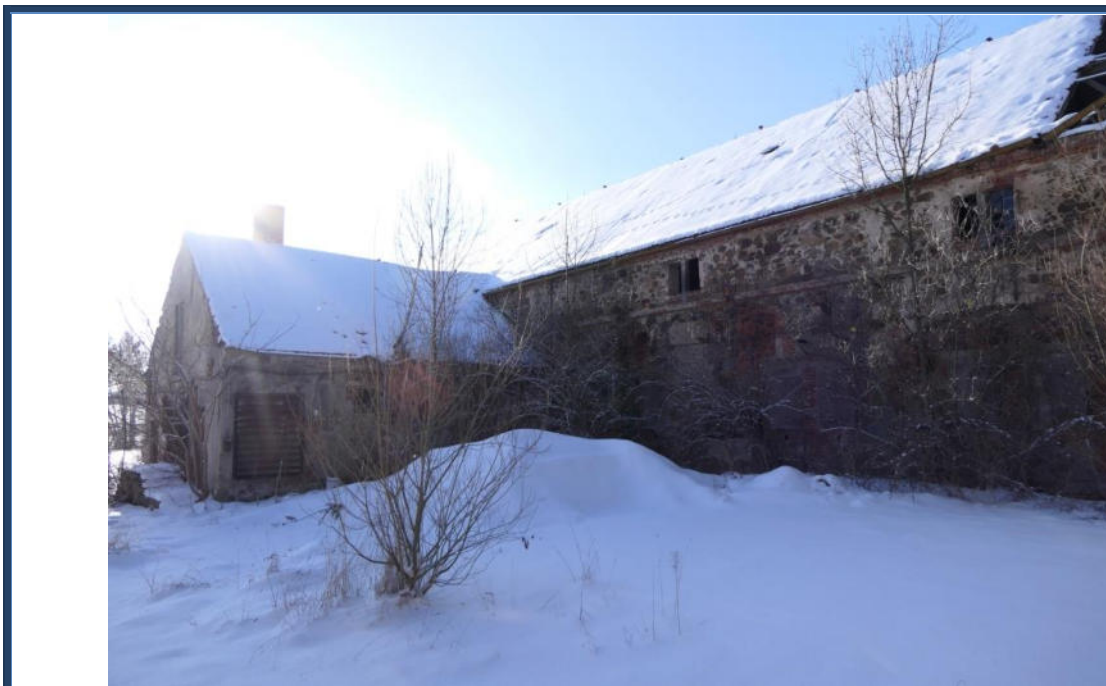
Abbildung 7: Ost-Ansicht (Vorderansicht); links der Scheunenbau; verwilderte und beschädigte Außenanlagen; im Vordergrund das benachbarte Flurstück 2/1

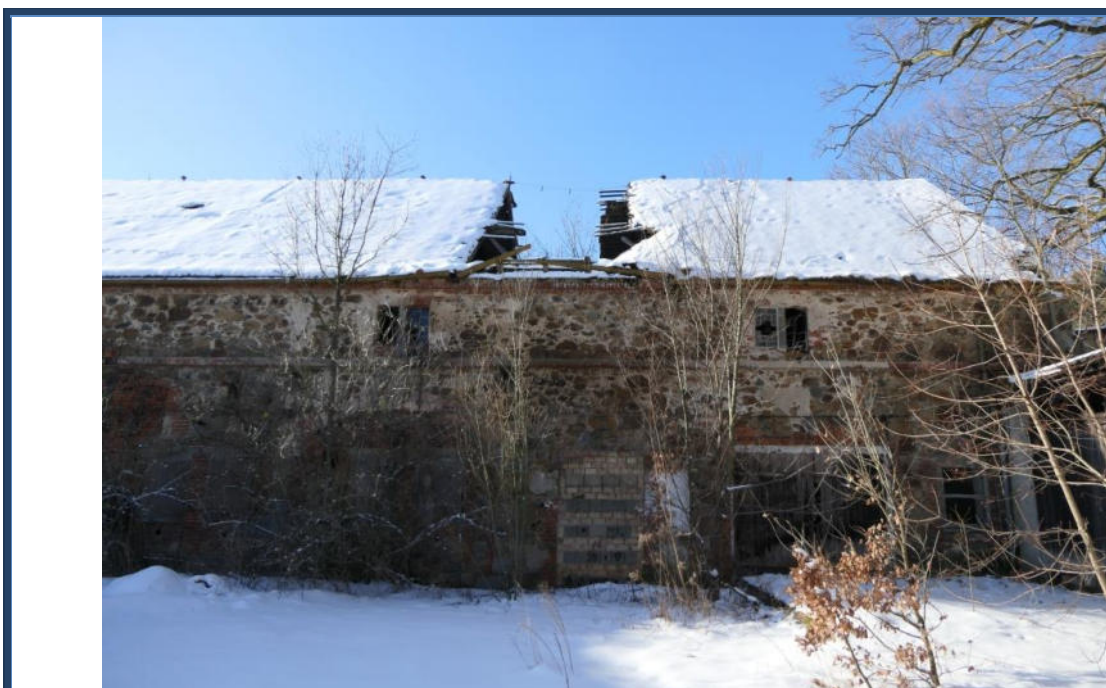
Abbildung 8: Ost-Ansicht (Vorderansicht); Dach tlw. bereits eingestürzt; im Vordergrund das benachbarte Flurstück 2/1

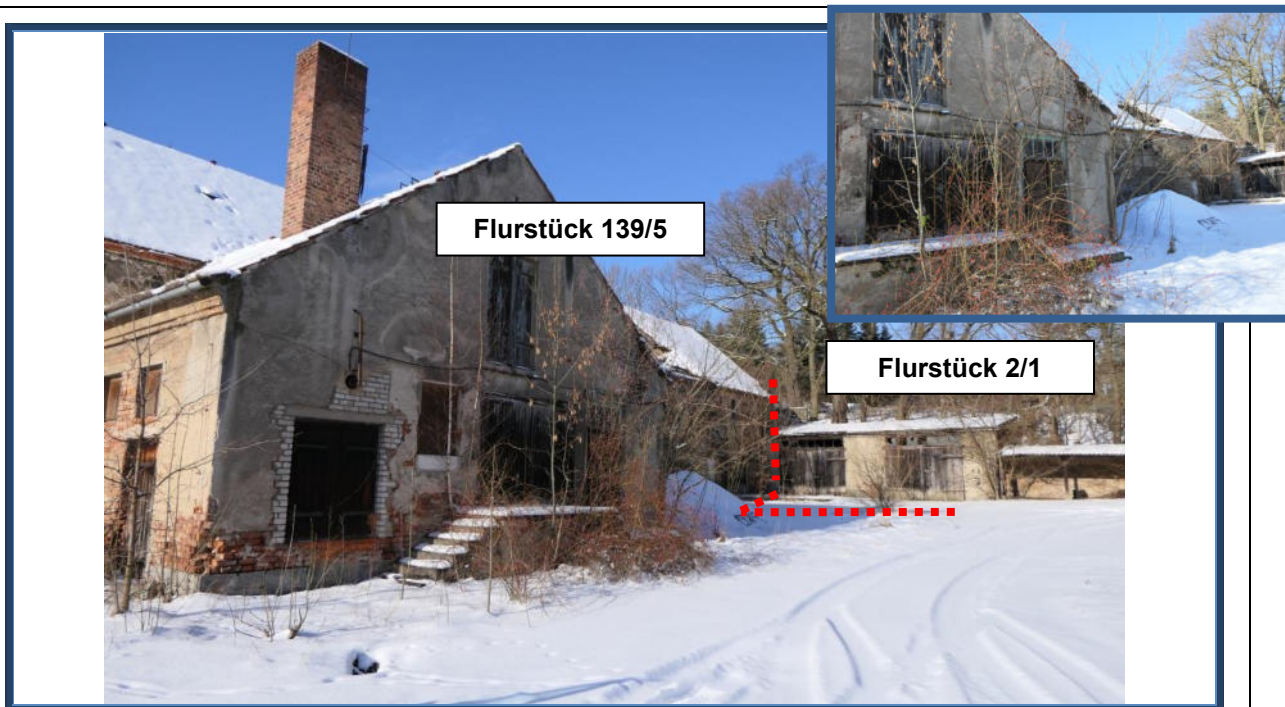
Abbildung 9: Ost-Ansicht (Vorderansicht) des Scheunenanbaus; Fenster und Türen notgesichert; verwilderte und beschädigte Außenanlagen; umliegende Bebauung auf Flurstück 2/1 (Doppelgarage)

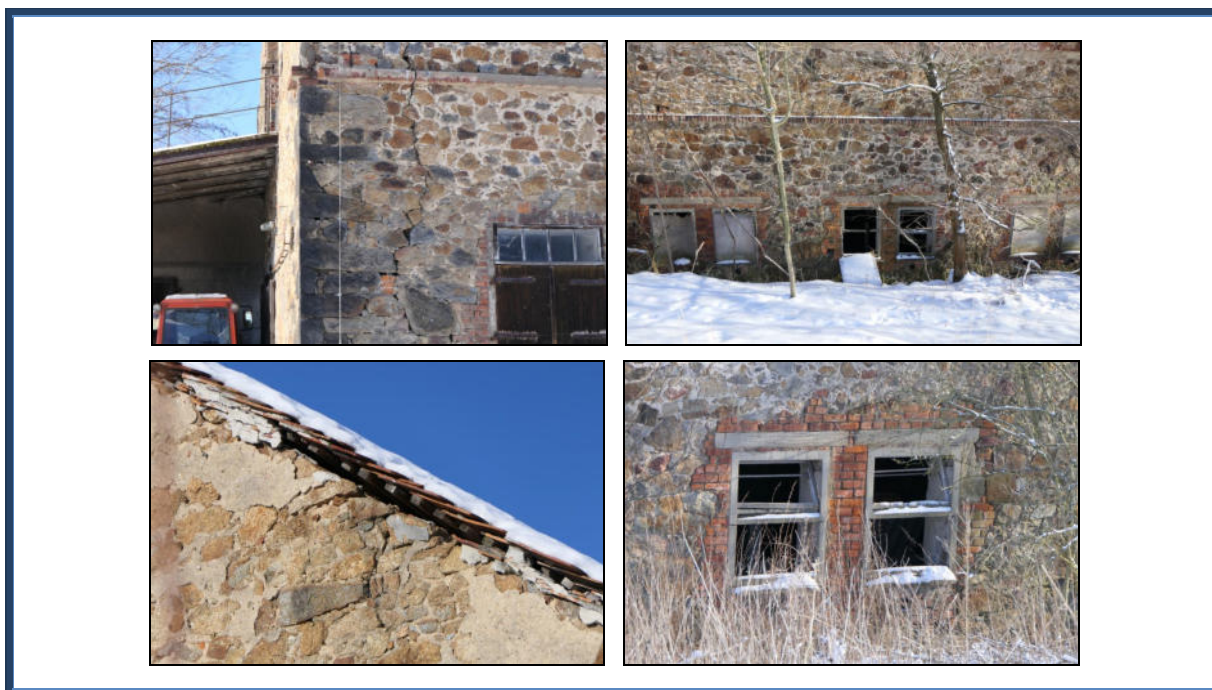
Abbildung 10: Detailansichten der Schäden am Gebäude (tlw. starke Rissbildung); beschädigte und notgesicherte Fenster; beschädigte Dacheindeckung

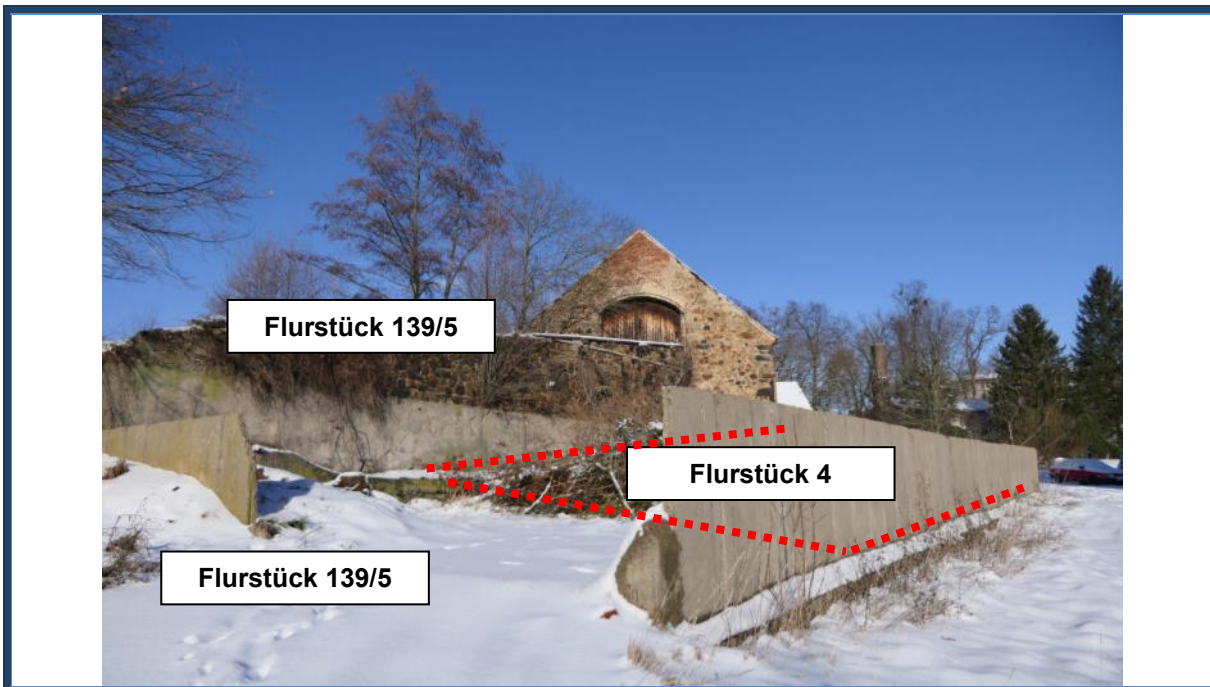
Abbildung 12: Verwilderte und beschädigte Außenanlagen im südlichen Grundstücksteil

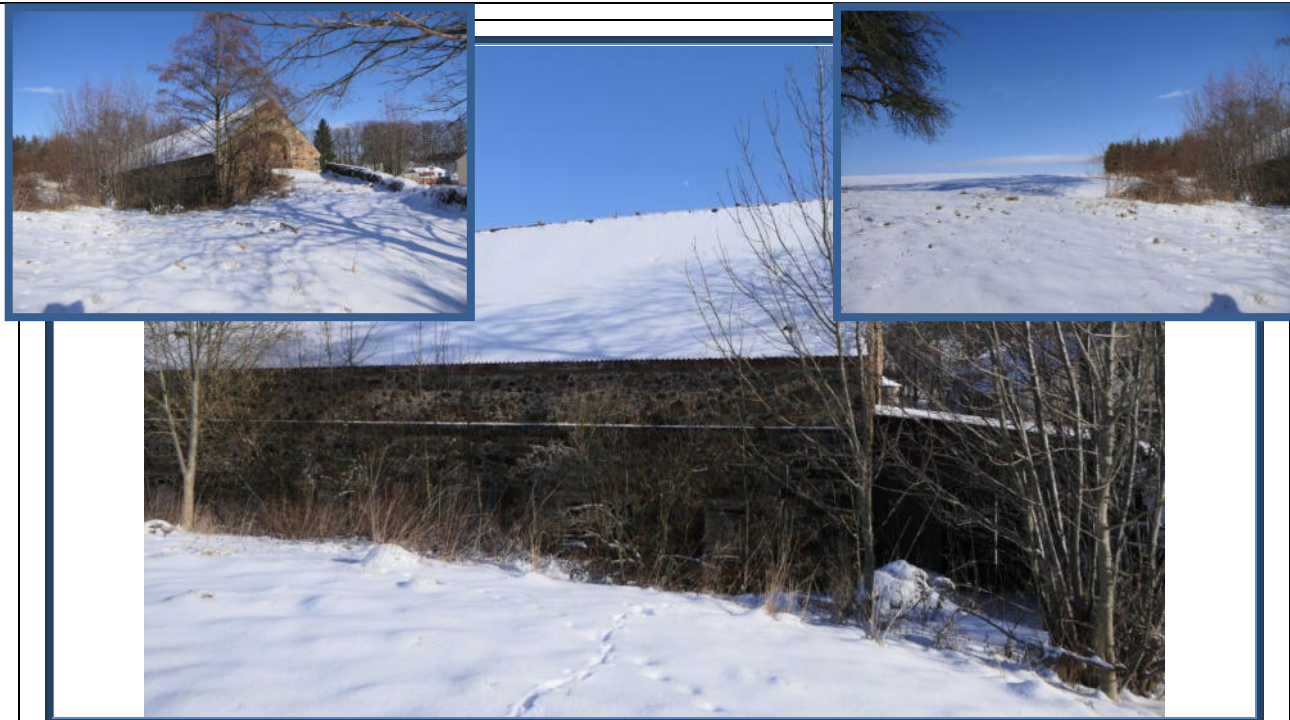
Abbildung 13: Verwilderte Außenanlagen im südwestlichen Grundstücksteil; umliegende Nutzungen

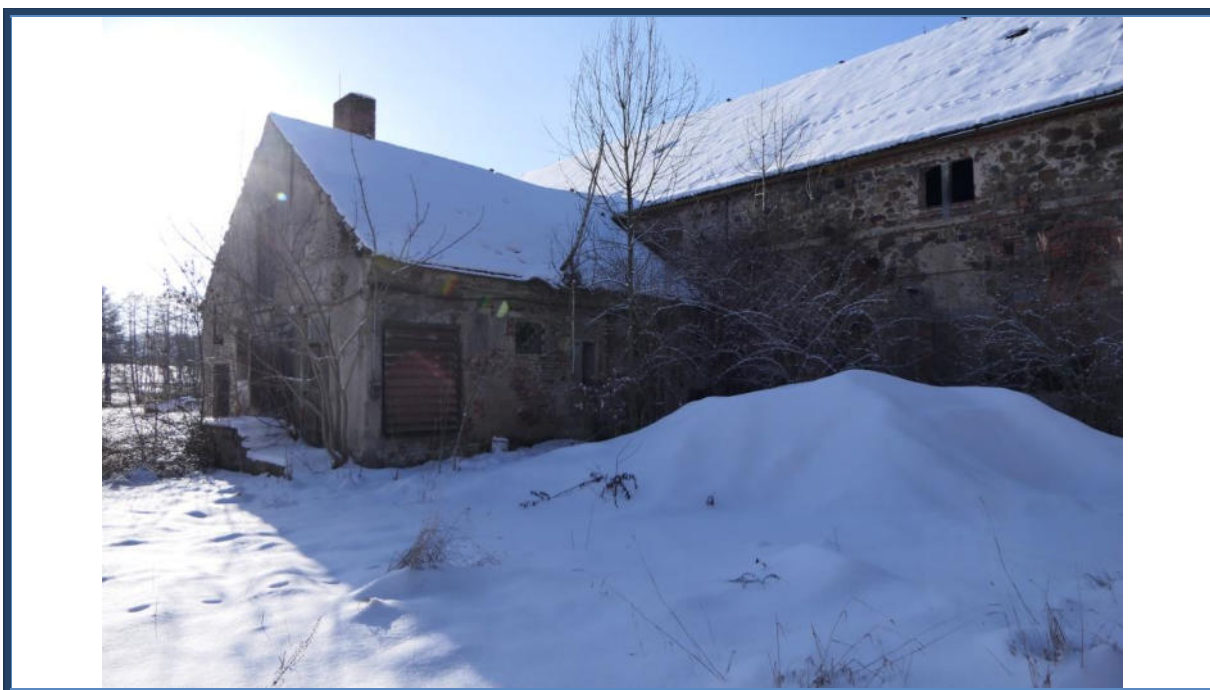
Abbildung 14: Verwilderte und beschädigte Außenanlagen im östlichen Grundstücksteil

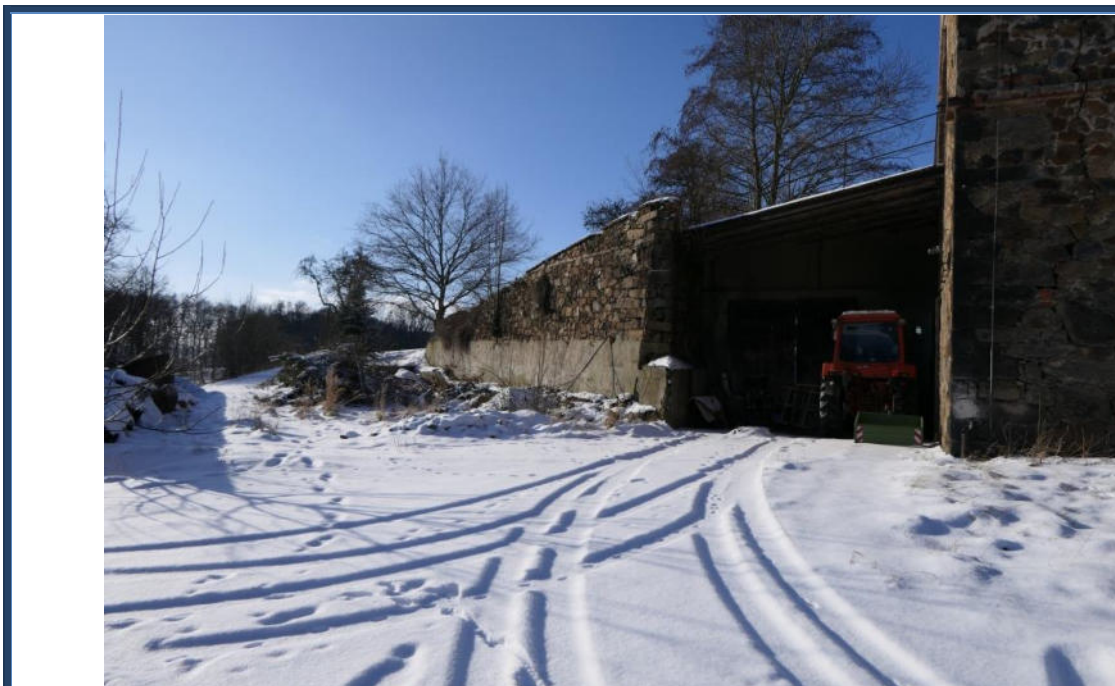
Abbildung 15: Verwilderte und beschädigte Außenanlagen im südlichen Grundstücksteil; Tennenauffahrt; links das benachbarte Flurstück 4
