Fotodokumentation¹

¹ Die Anfertigung von Innenaufnahmen war nicht möglich. (Außenbesichtigung)

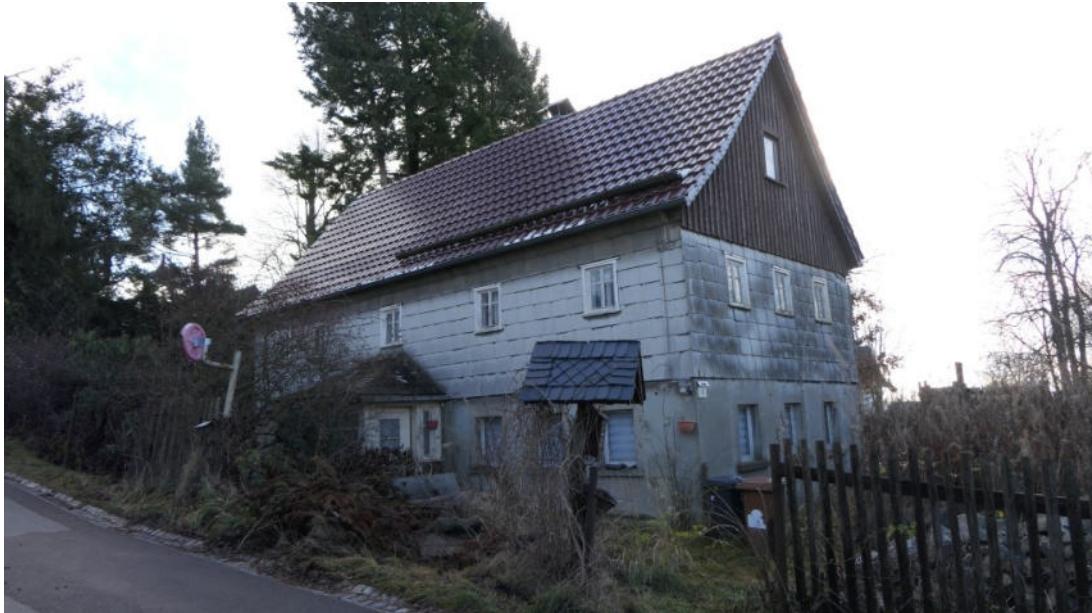
Abbildung 1: Straßenansicht (Nord-Ansicht); Eingangsbereich; verwilderte und beschädigte Außenanlagen

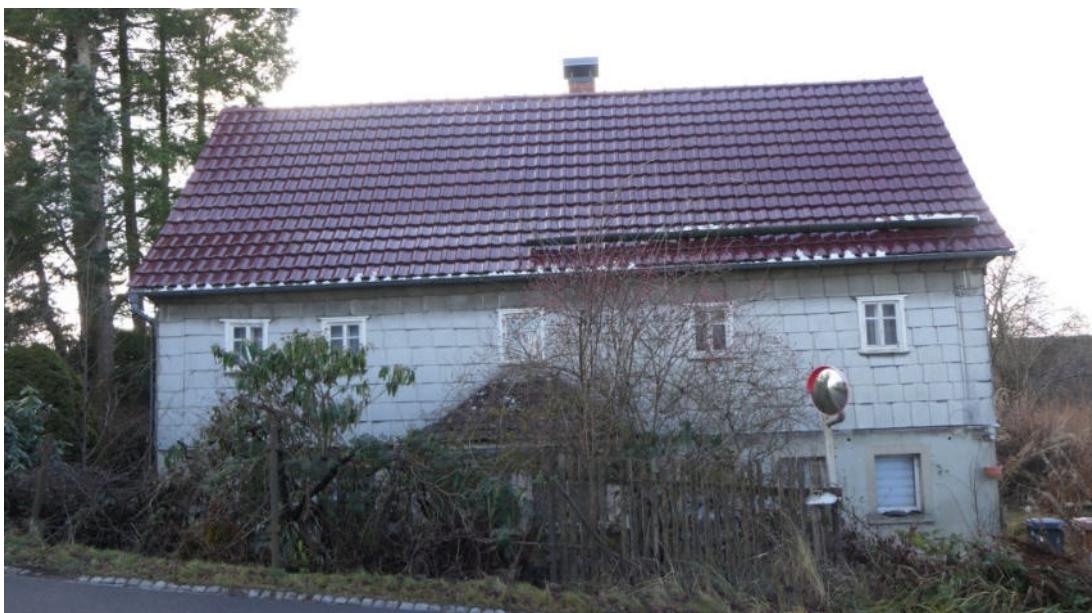
Abbildung 2: Straßenansicht (Nord-Ost-Ansicht); verwilderte und beschädigte Außenanlagen

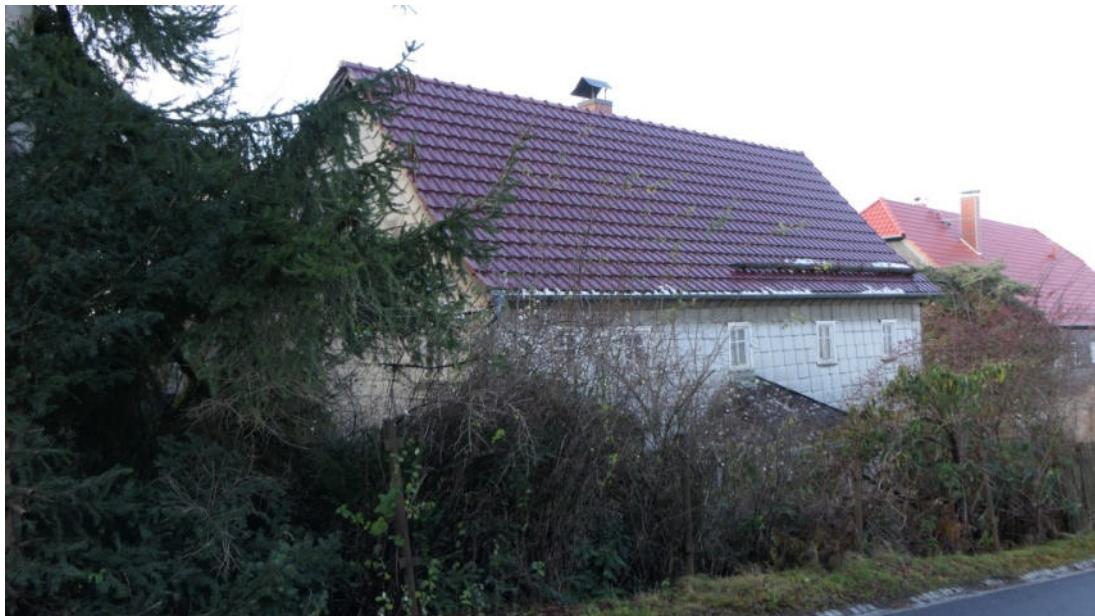
Abbildung 3: Straßen- und Giebelansicht; verwilderte und beschädigte Außenanlagen; umliegende Bebauung

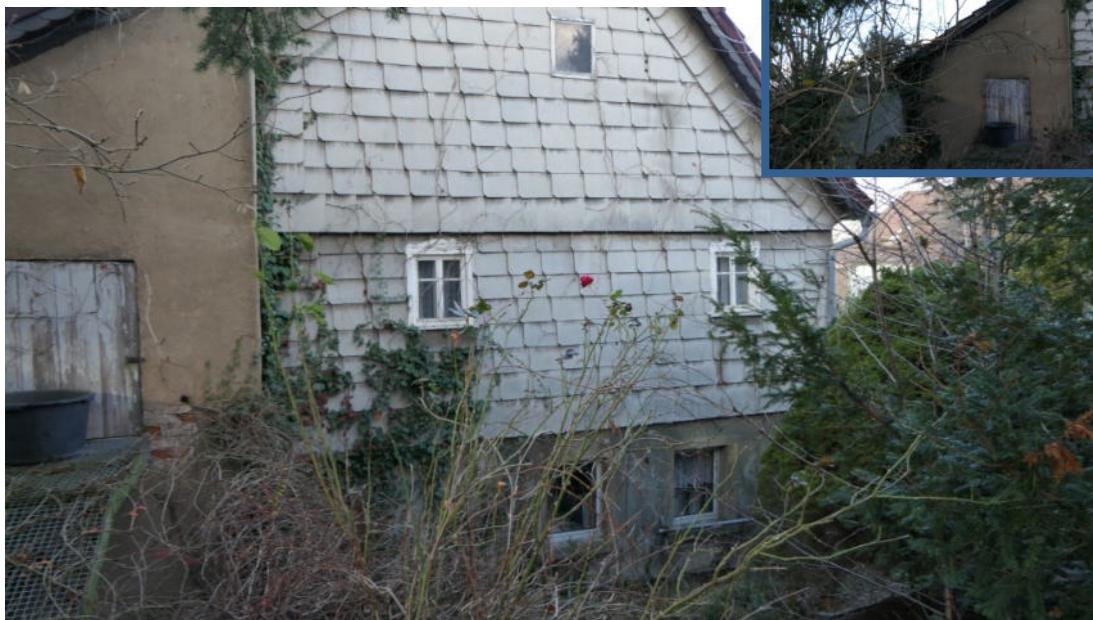
Abbildung 5: Giebelansicht (Süd-Ost-Ansicht); verwilderte und beschädigte Außenanlagen

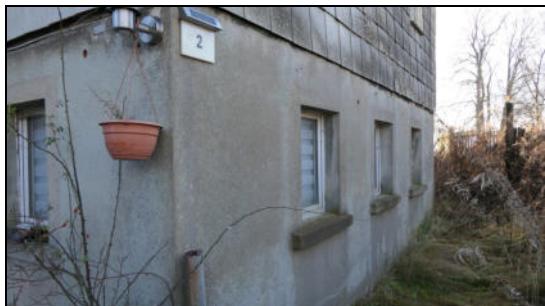
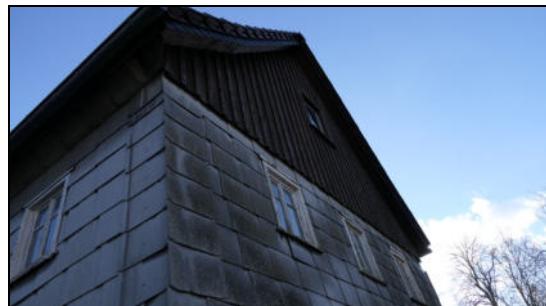
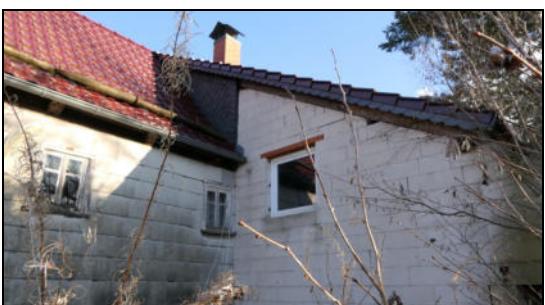
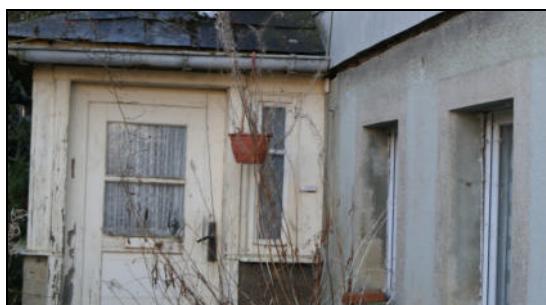
Abbildung 7: Detailansichten: Fertigstellungsbedarf und Schäden an der Fassadenbekleidung

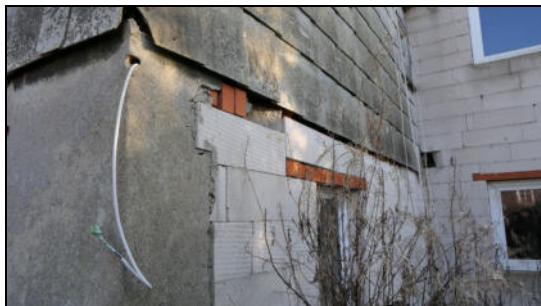
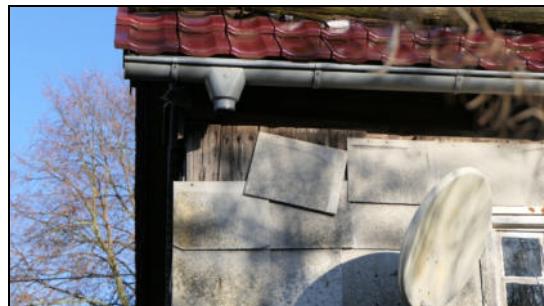
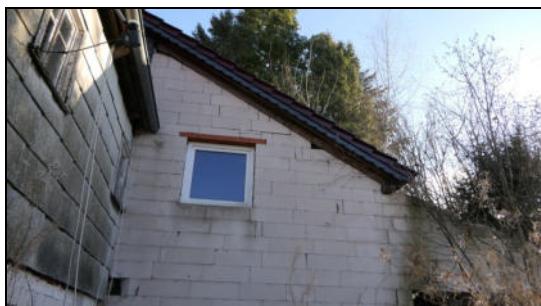
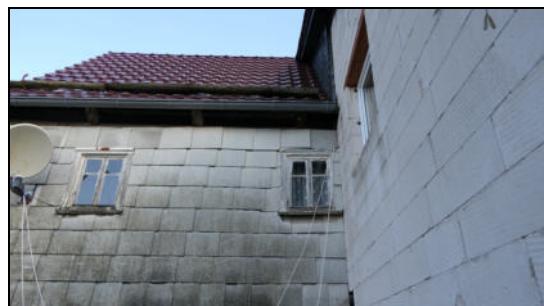
Abbildung 9: Detailansichten: Fertigstellungsbedarf und Schäden an der Fassadenbekleidung

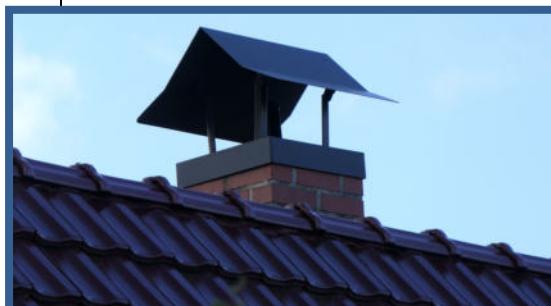
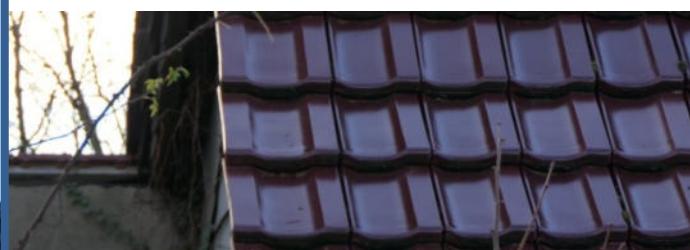
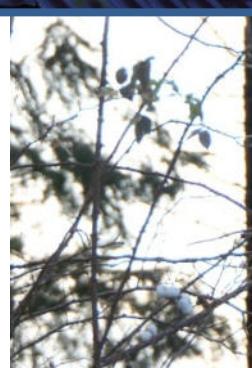
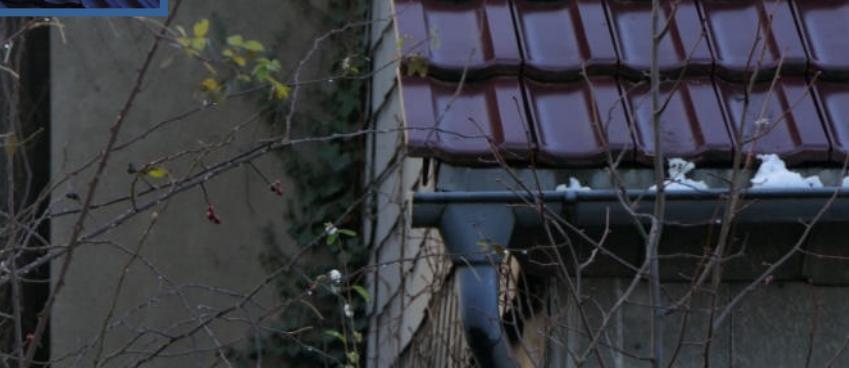
Abbildung 10: Detailansichten: Dacheindeckung; Schornstein

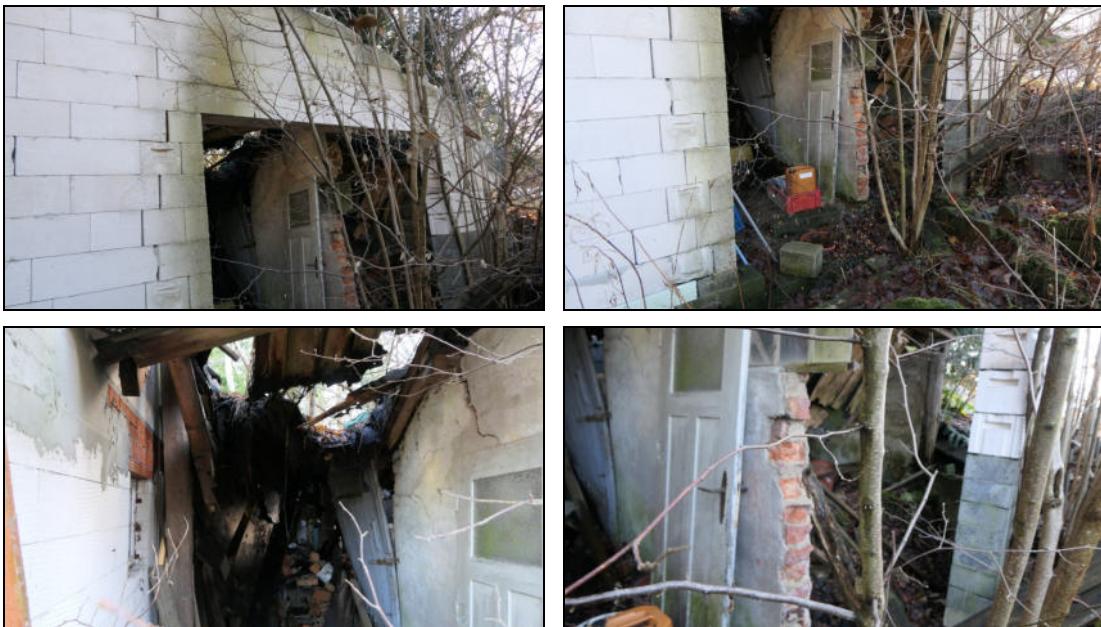
Abbildung 11: Detailansichten: abrissreifer rückseitiger Anbau

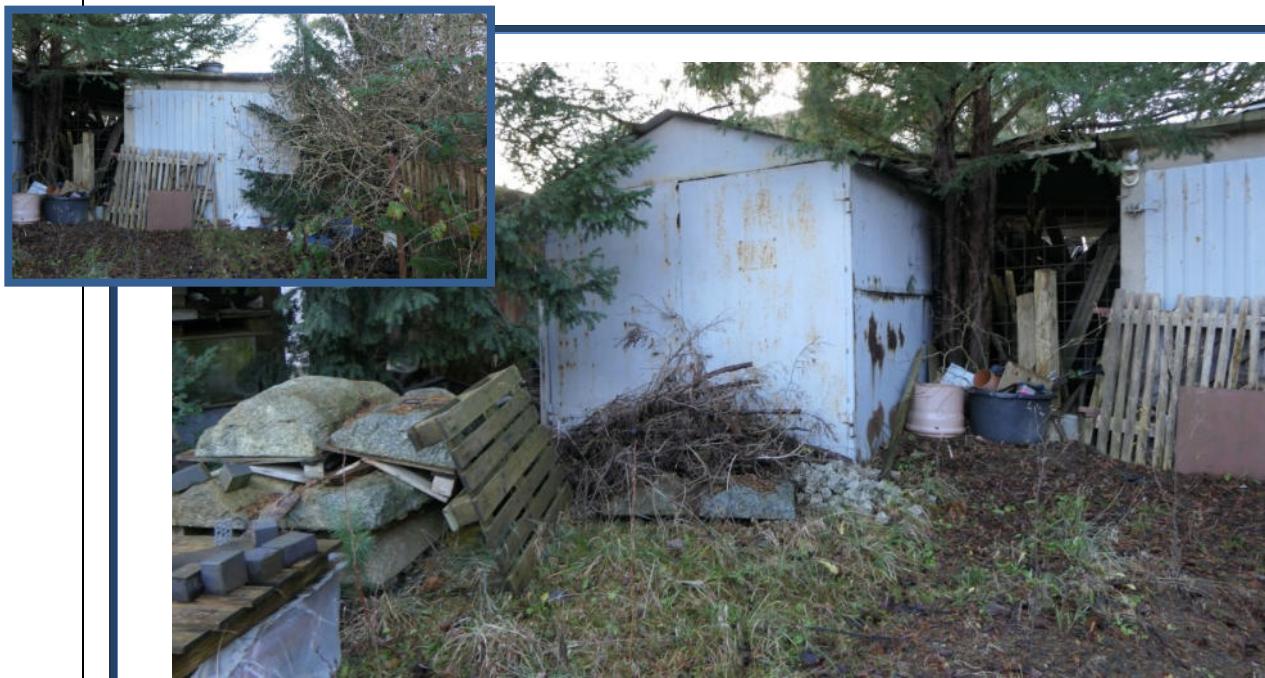
Abbildung 12: Zwei einfache Nebengebäude (Einzelgarage und Blechschuppen) im südöstlichen Grundstücksbereich; verschiedene Ablagerungen (Unrat/Bauschutt etc.); verwilderte und beschädigte Außenanlagen

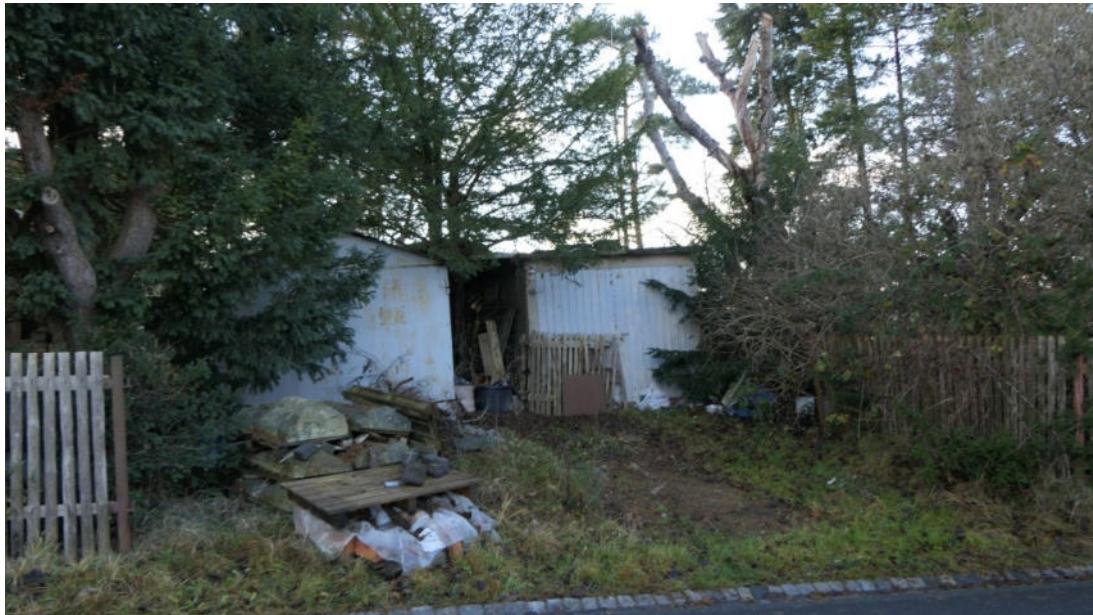
Abbildung 13: Zwei einfache Nebengebäude (Einzelgarage und Blechschuppen) im südöstlichen Grundstücksbereich; verschiedene Ablagerungen (Unrat/Bauschutt etc.); verwilderte und beschädigte Außenanlagen

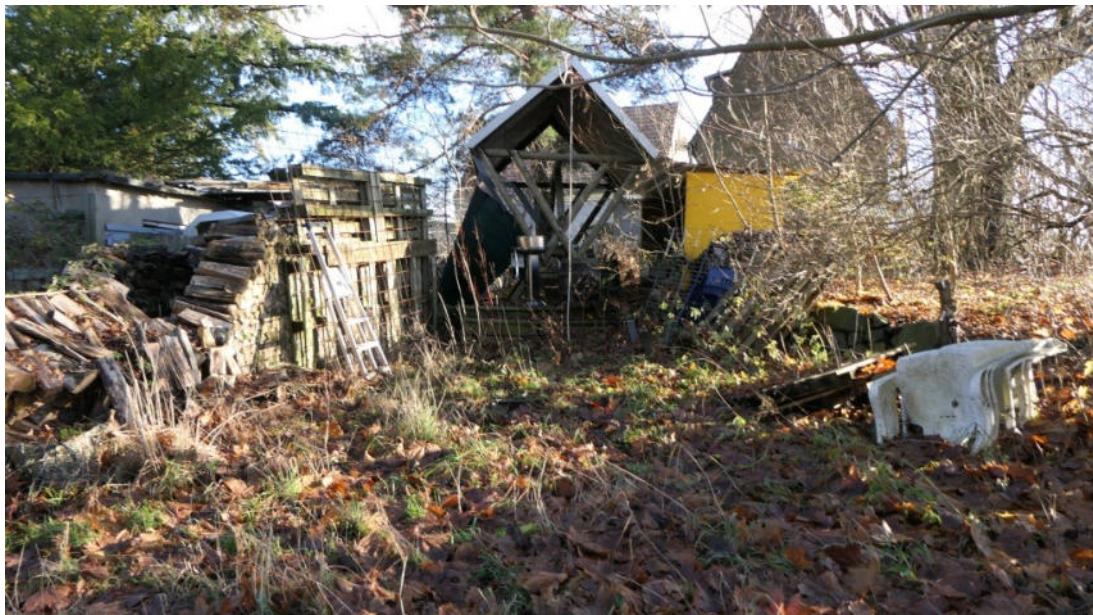
Abbildung 14: Südwestlicher Grundstücksbereich; verschiedene Ablagerungen (Unrat/Bauschutt etc.); verwilderte und beschädigte Außenanlagen

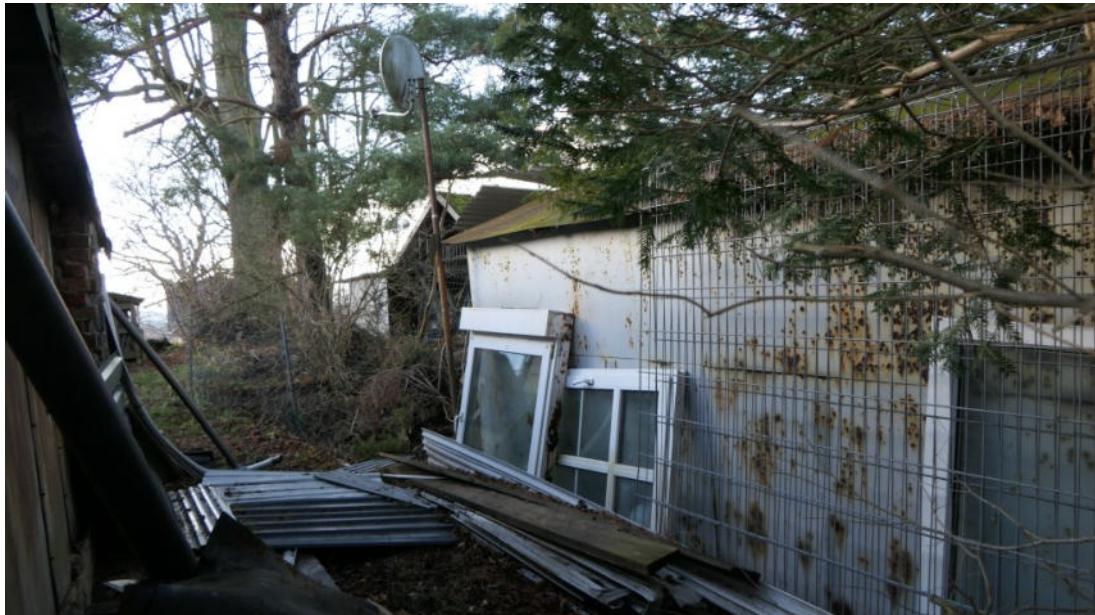
Abbildung 15: Südöstlicher Grundstücksbereich; verschiedene Ablagerungen (Unrat/Bauschutt etc.); verwilderte und beschädigte Außenanlagen

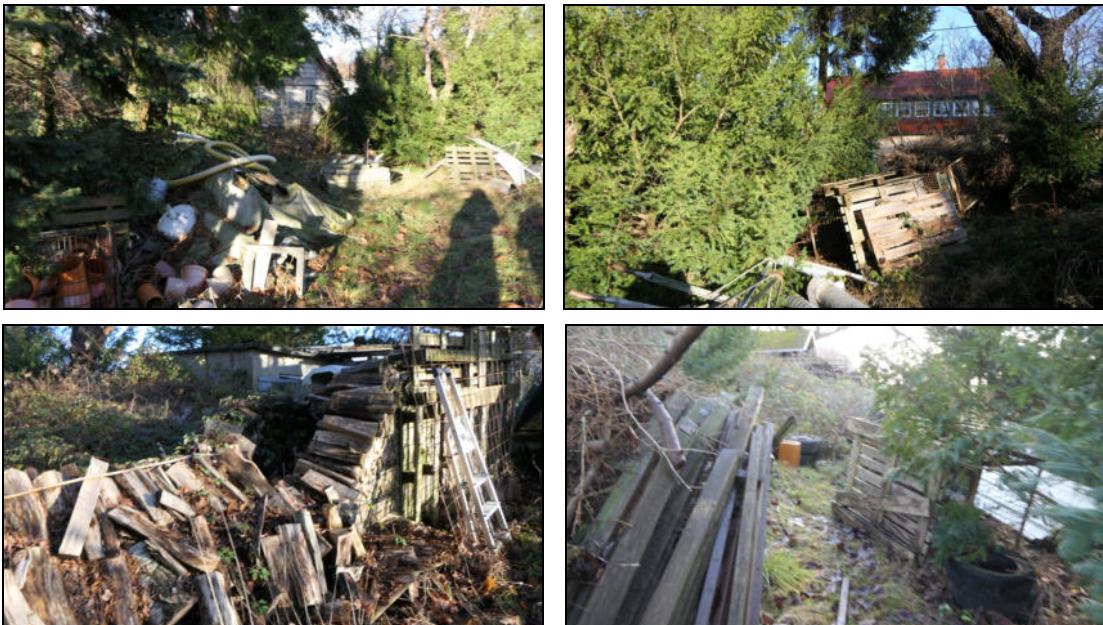
Abbildung 16: Südöstlicher Grundstücksbereich; verschiedene Ablagerungen (Unrat/Bauschutt etc.); verwilderte und beschädigte Außenanlagen

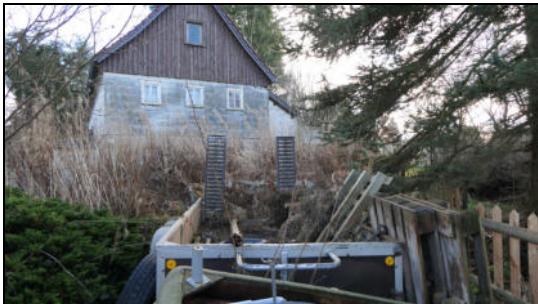
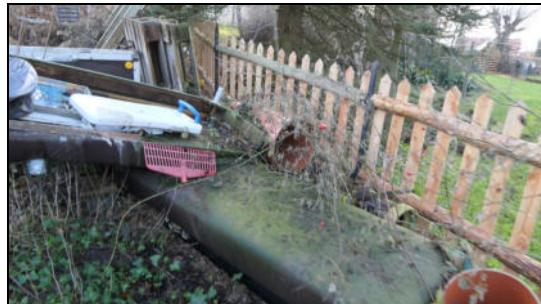
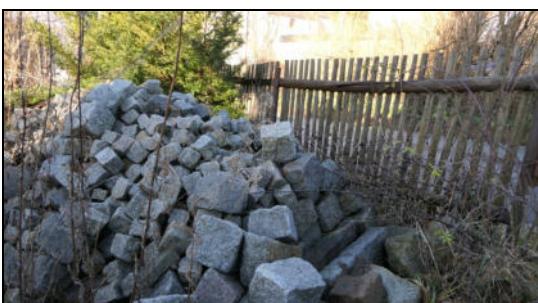
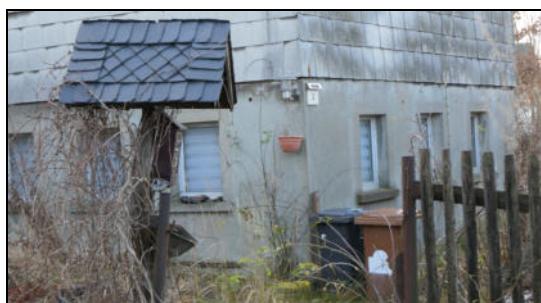
Abbildung 17: Nördlicher Grundstücksbereich; verschiedene Ablagerungen (Unrat/Bauschutt etc.); verwilderte und beschädigte Außenanlagen
