## Fotodokumentation<sup>1</sup>

<sup>1</sup> Die Anfertigung von Innenaufnahmen war nicht möglich. (Außenbesichtigung)

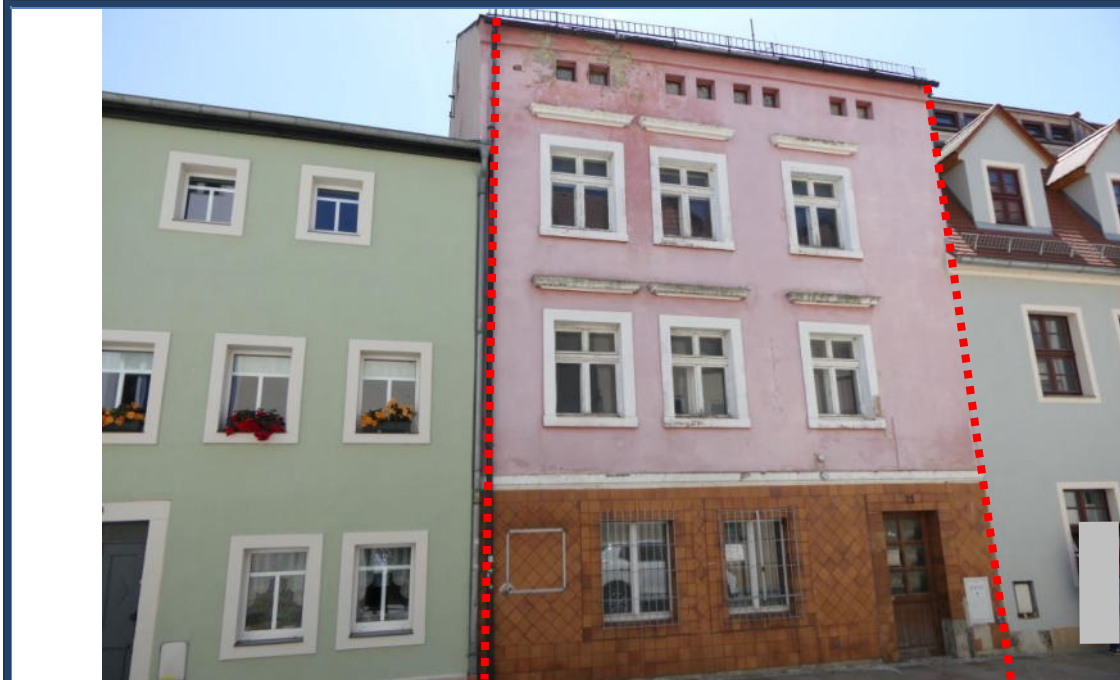
**Abbildung 1: Straßenansicht (Nord-Ansicht); angrenzende Bebauung; Beschädigungen an der Fassade**

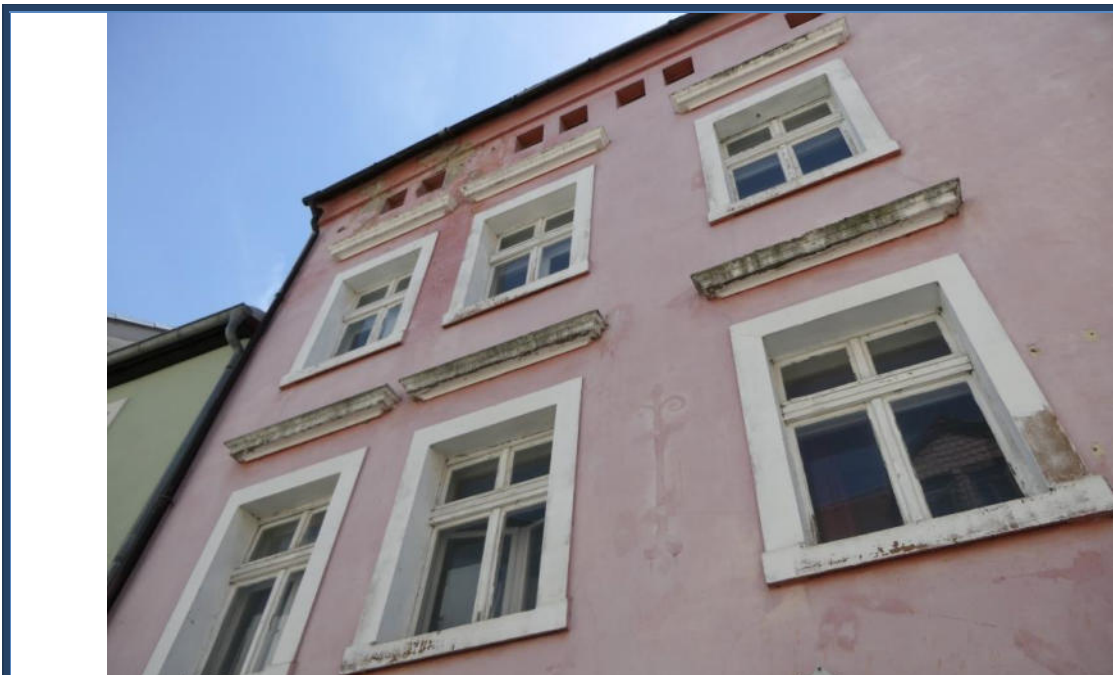
**Abbildung 4: Detailansichten: Schäden an der Fassade**

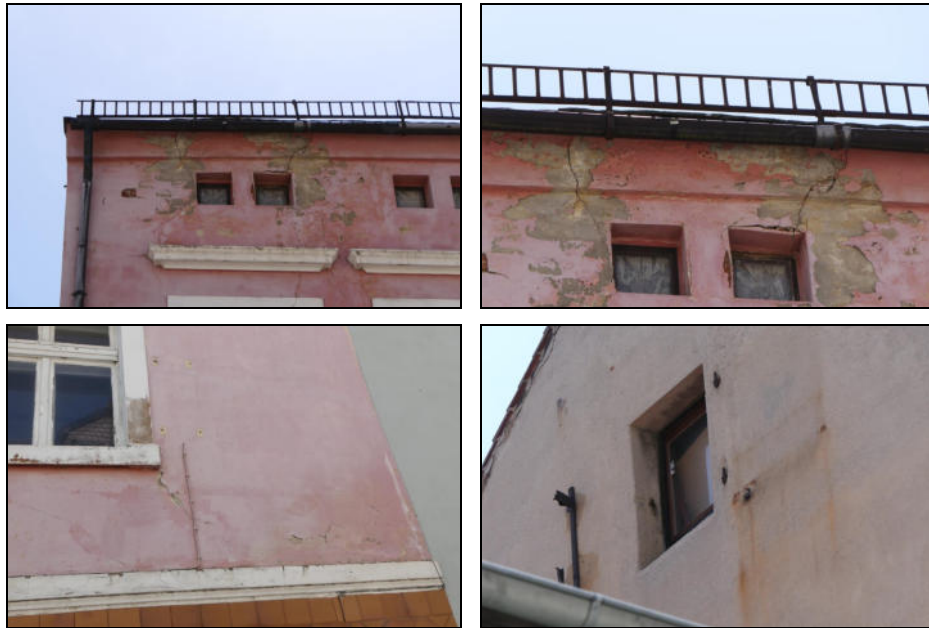
**Abbildung 5: Detailansichten: Schäden an der Fassade**

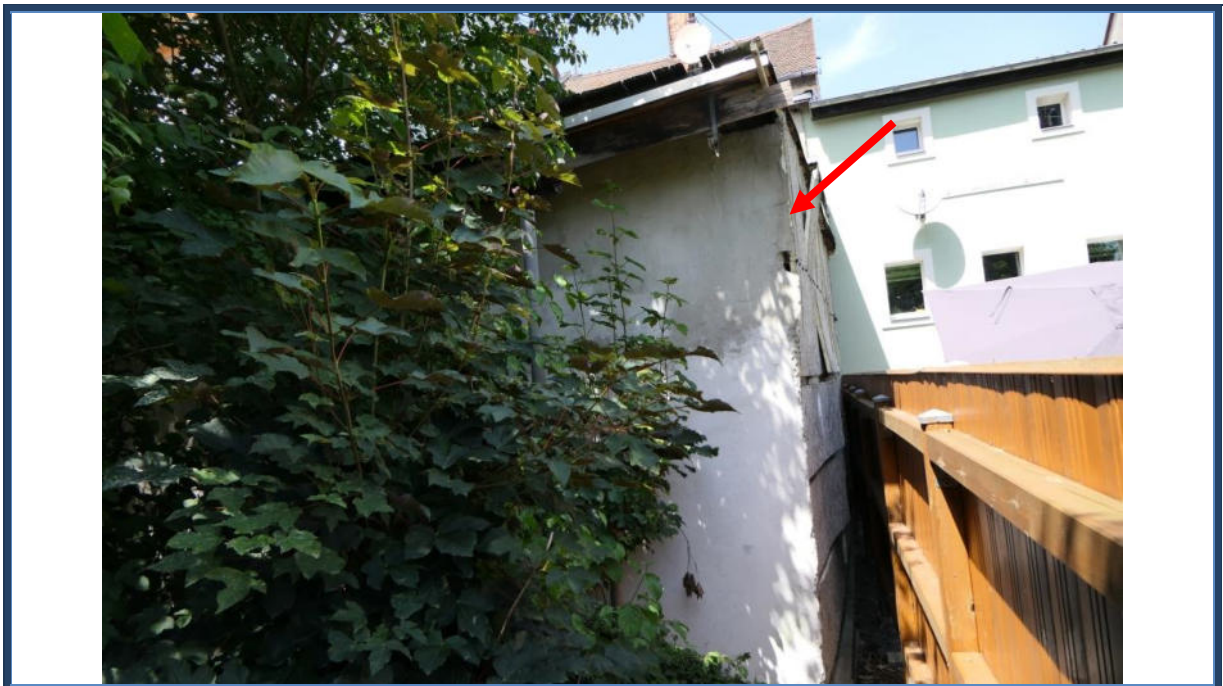
**Abbildung 8: Rückansicht der Anbauten; stark verwilderte und beschädigte Außenanlagen; benachbarte Bebauung**

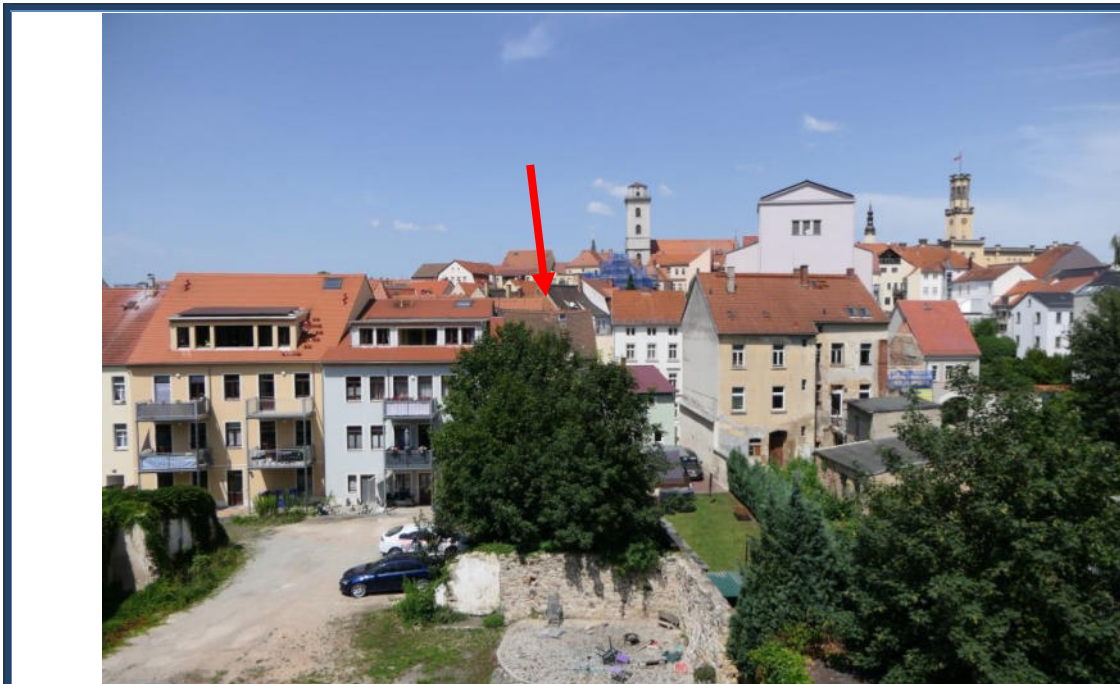
**Abbildung 9: Blick in nördliche Richtung zum Bewertungsobjekt; stark verwilderte Außenanlagen angrenzende und umliegende Bebauung und Nutzung**
