Fotodokumentation¹

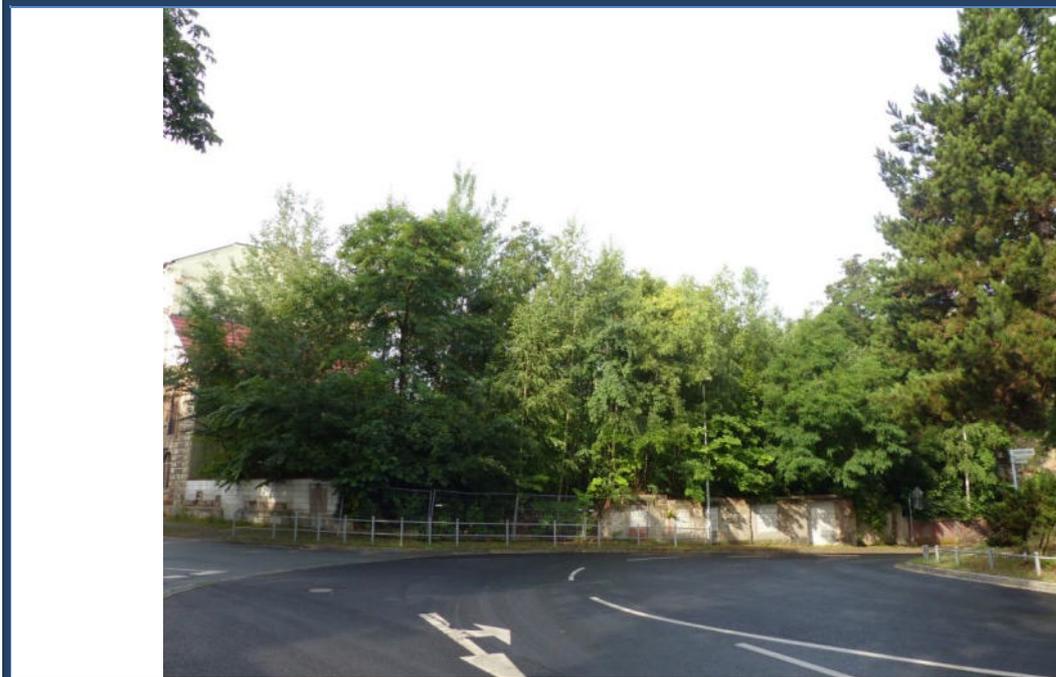
Abbildung 1: Blick in südwestliche Richtung zum Bewertungsobjekt (mittig); Kreuzungsbereich der Bahnhof- und Eisenbahnstraße; teilweise Restmauern und provisorische Stützmauer; stark verwilderte Außenanlagen; angrenzende Bebauung

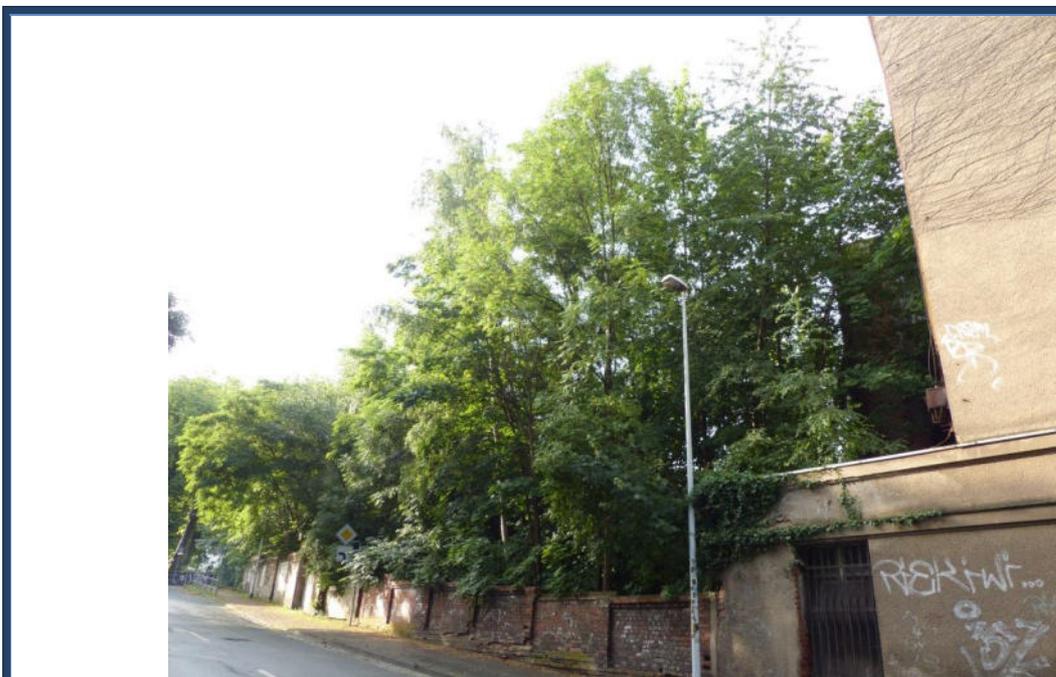
Abbildung 2: Blick in südöstliche Richtung zum Bewertungsobjekt; teilweise Restmauern und provisorische Stützmauer; stark verwilderte Außenanlagen; angrenzende Bebauung

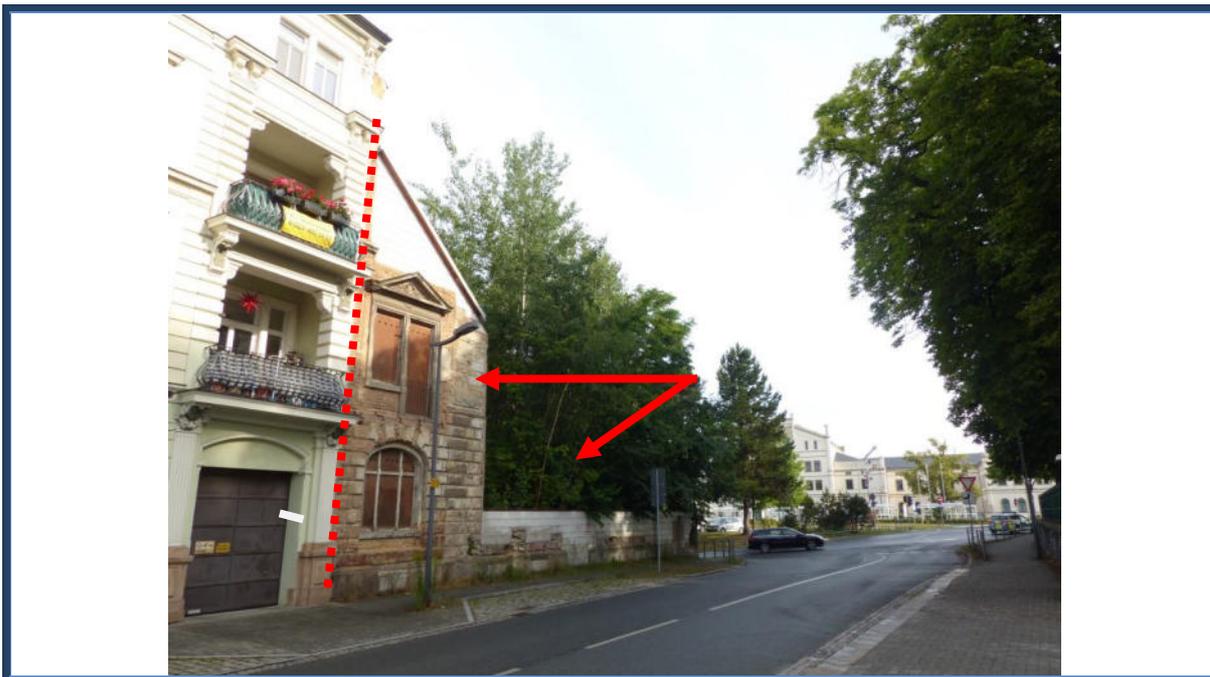
Abbildung 3: Blick in nördliche Richtung; links das Bewertungsobjekt; teilweise Restbebauung bzw. Restmauern und provisorische Stützmauer; stark verwilderte Außenanlagen; im Hintergrund der Bahnhof von Zittau; angrenzende Bebauung

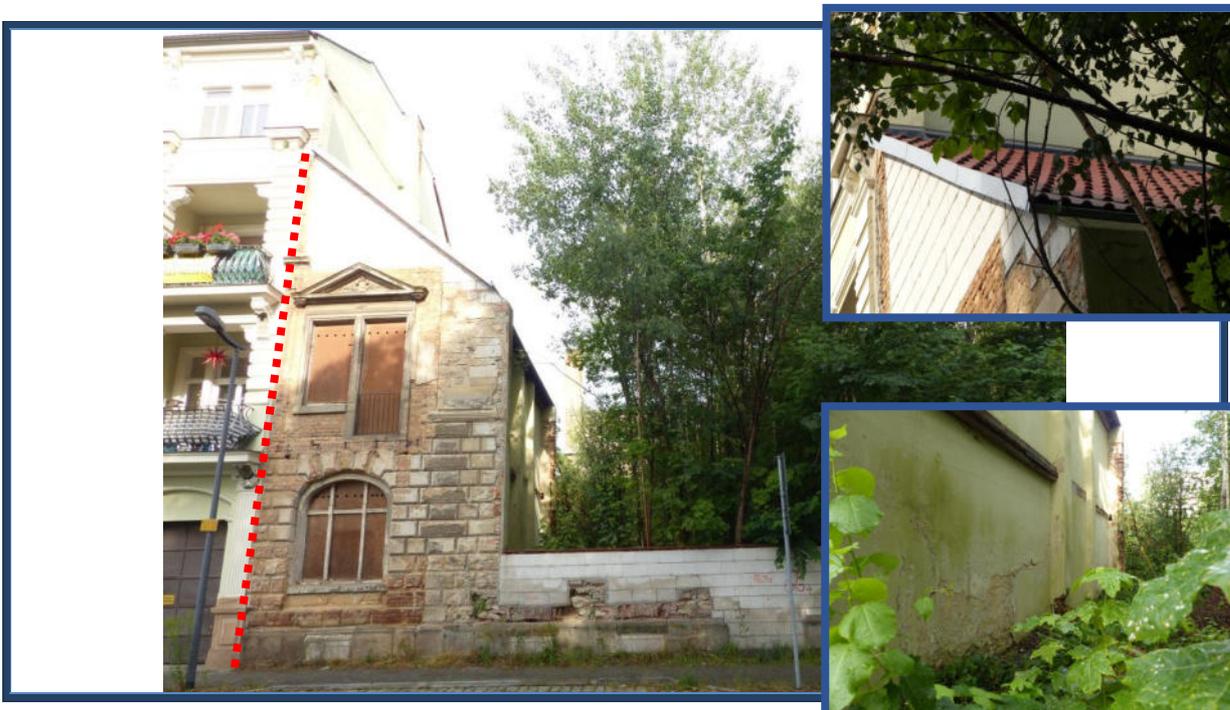
Abbildung 4: Blick in westliche Richtung zum Bewertungsobjekt; teilweise Restbebauung bzw. Restmauern und provisorische Stützmauer; stark verwilderte Außenanlagen; angrenzende Bebauung

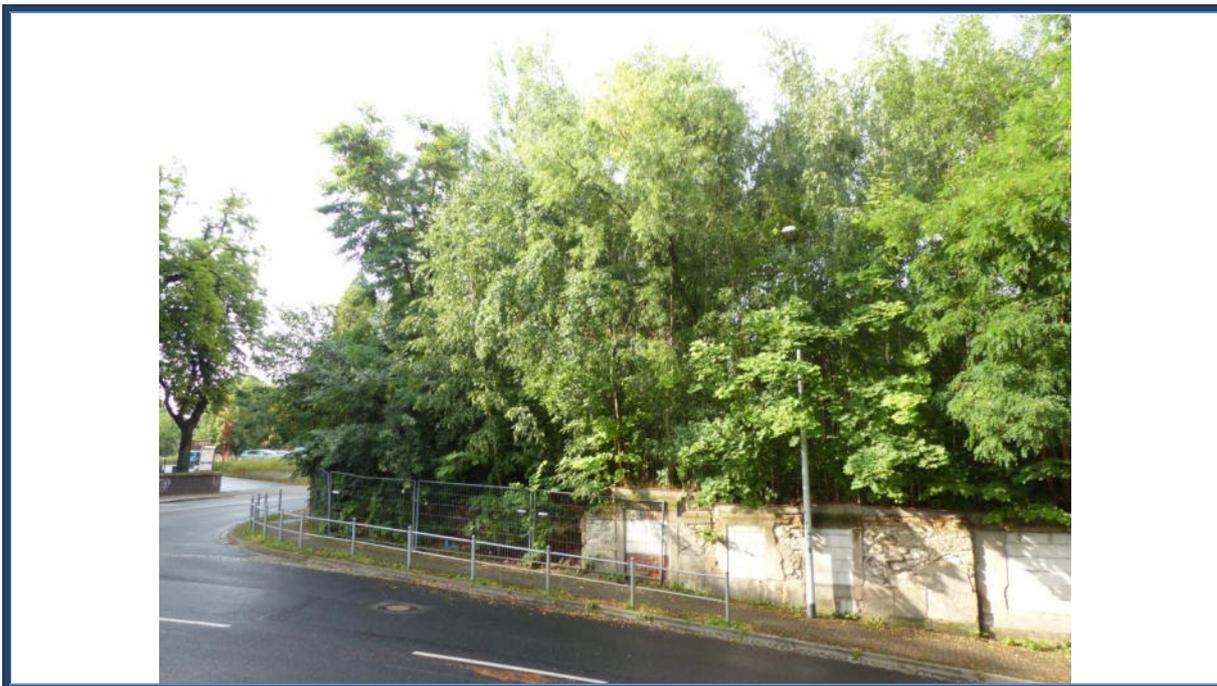
Abbildung 5: Blick in südliche Richtung zum Bewertungsobjekt; links Kreuzungsbereich der Bahnhof- und Eisenbahnstraße; teilweise Restmauern und provisorische Stützmauer; stark verwilderte Außenanlagen

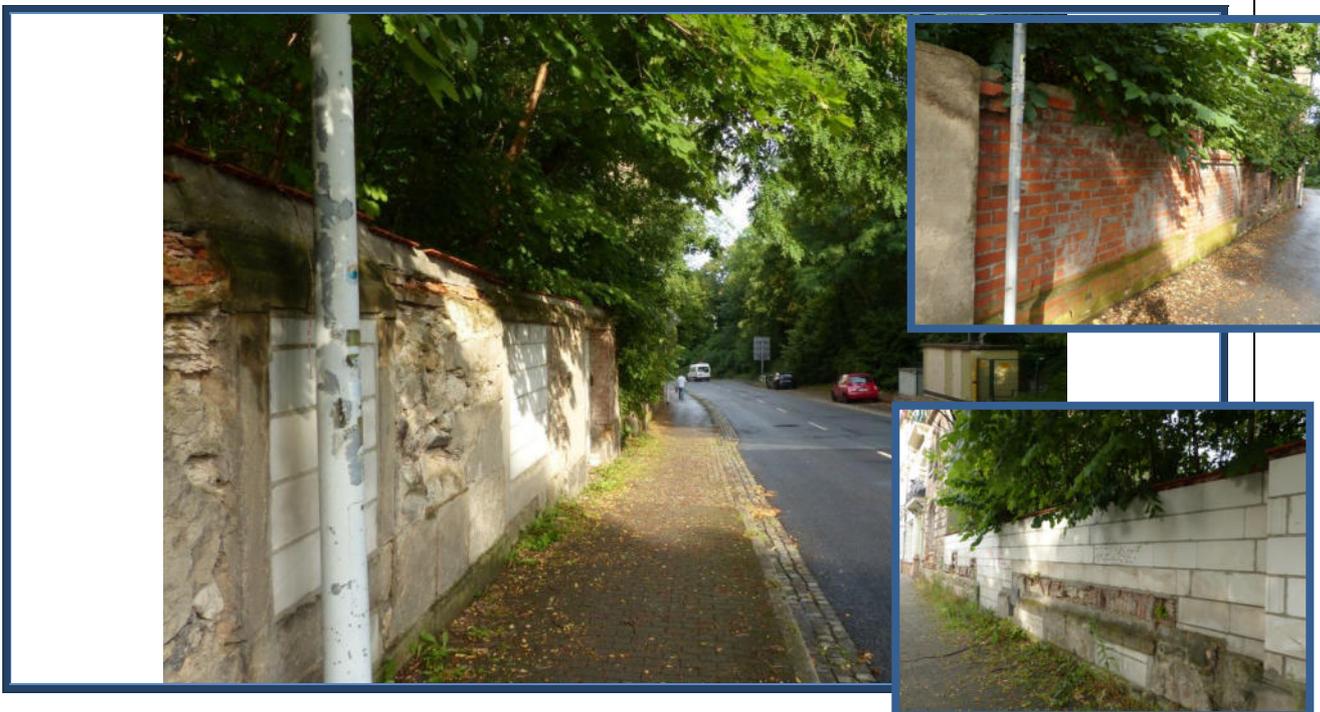
Abbildung 6: Detailansichten der Restmauern und der provisorischen Stützmauer

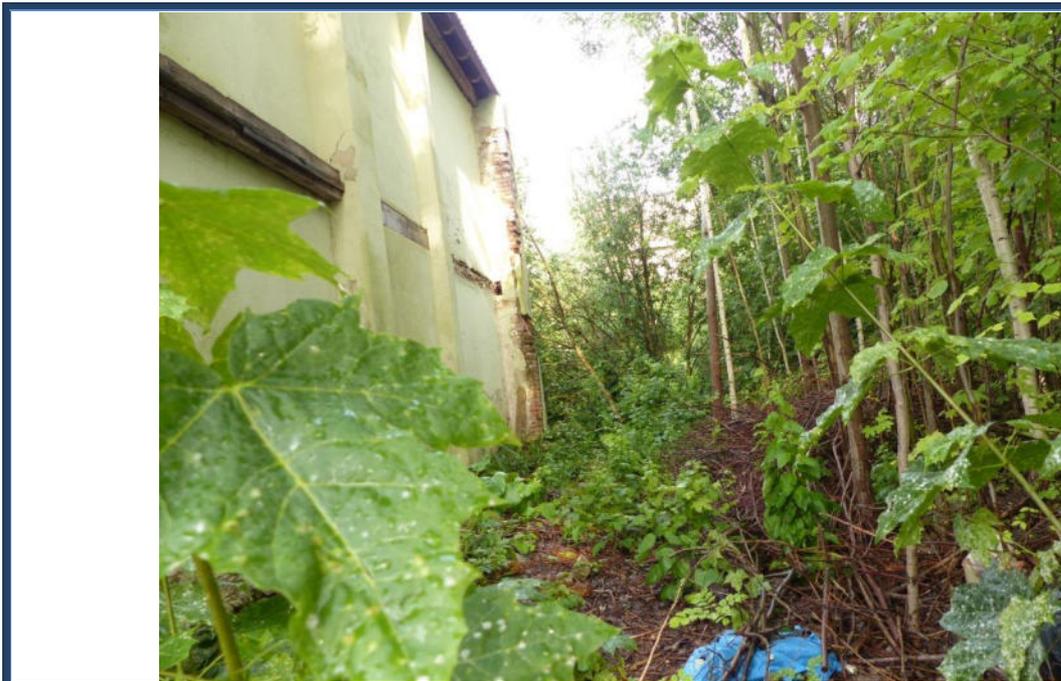
Abbildung 7: Starke Verwilderung; tlw. Gebäudereste; vermutlich Teile des Kellerschosses noch vorhanden und mit Bauschutt verfüllt; tlw. Müllablagerungen

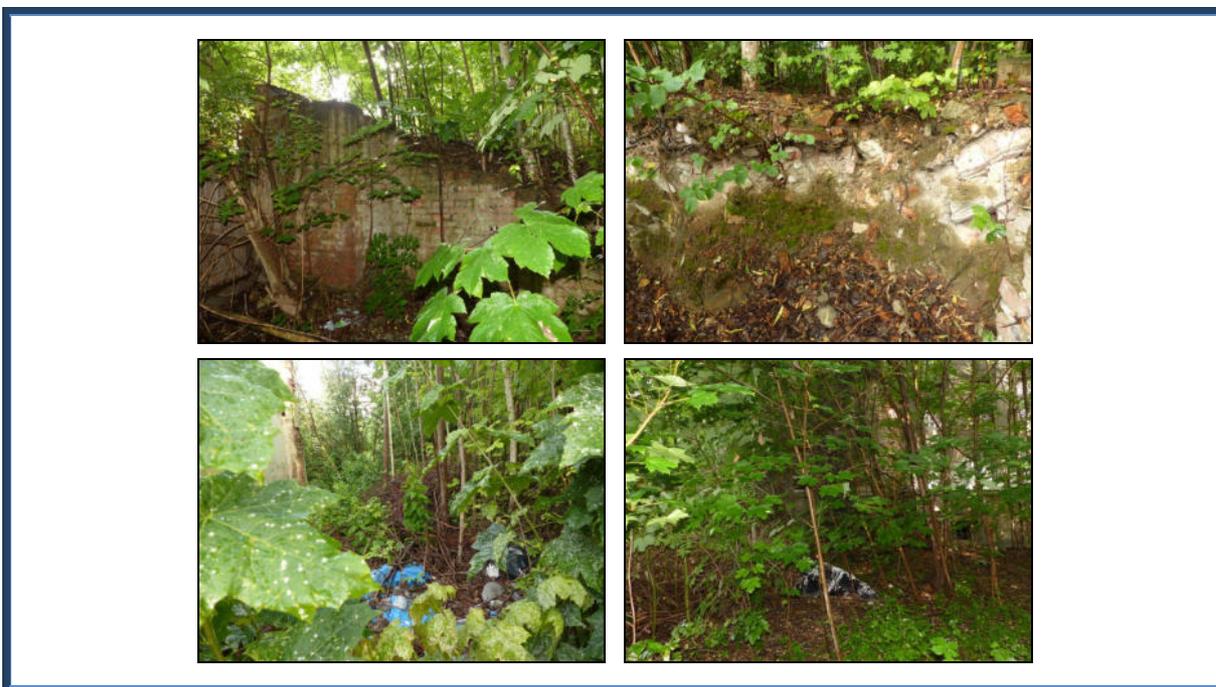
Abbildung 8: Starke Verwilderung; tlw. Gebäudereste; vermutlich Teile des Kellerschosses noch vorhanden und mit Bauschutt verfüllt; tlw. Müllablagerungen

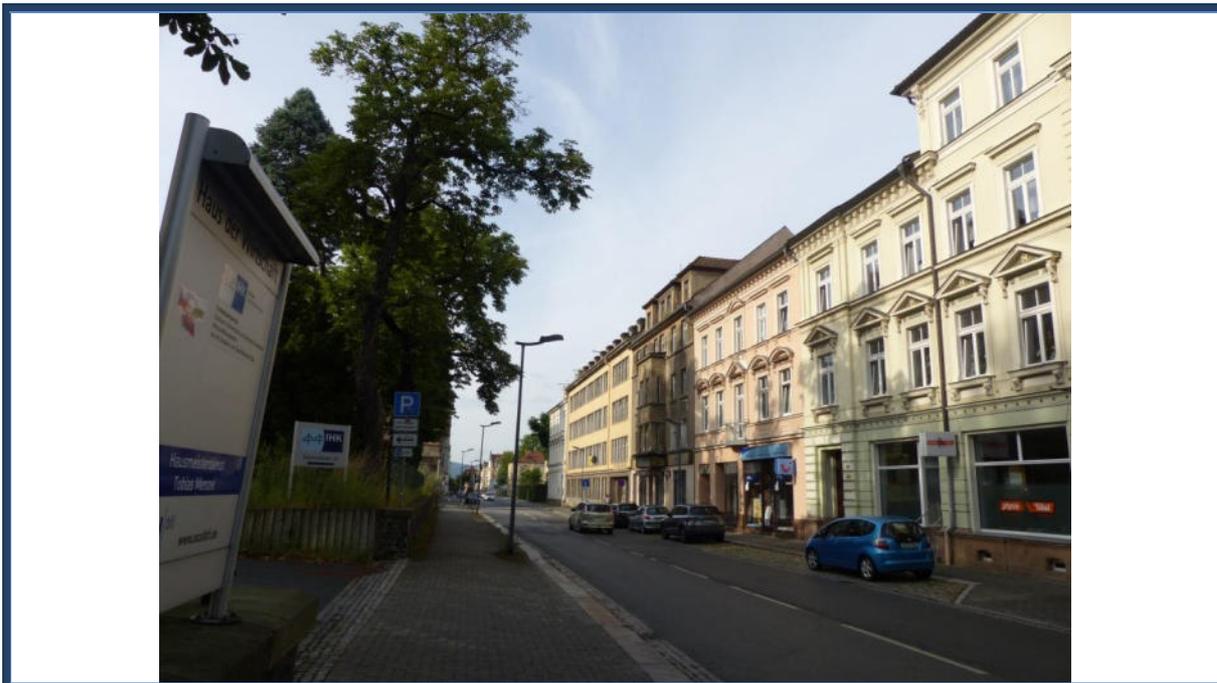
Abbildung 9: Blick in südliche Richtung in die Bahnhofstraße; rechte (nicht im Bild) das Bewertungsgrundstück; umliegende Bebauung und Nutzungen

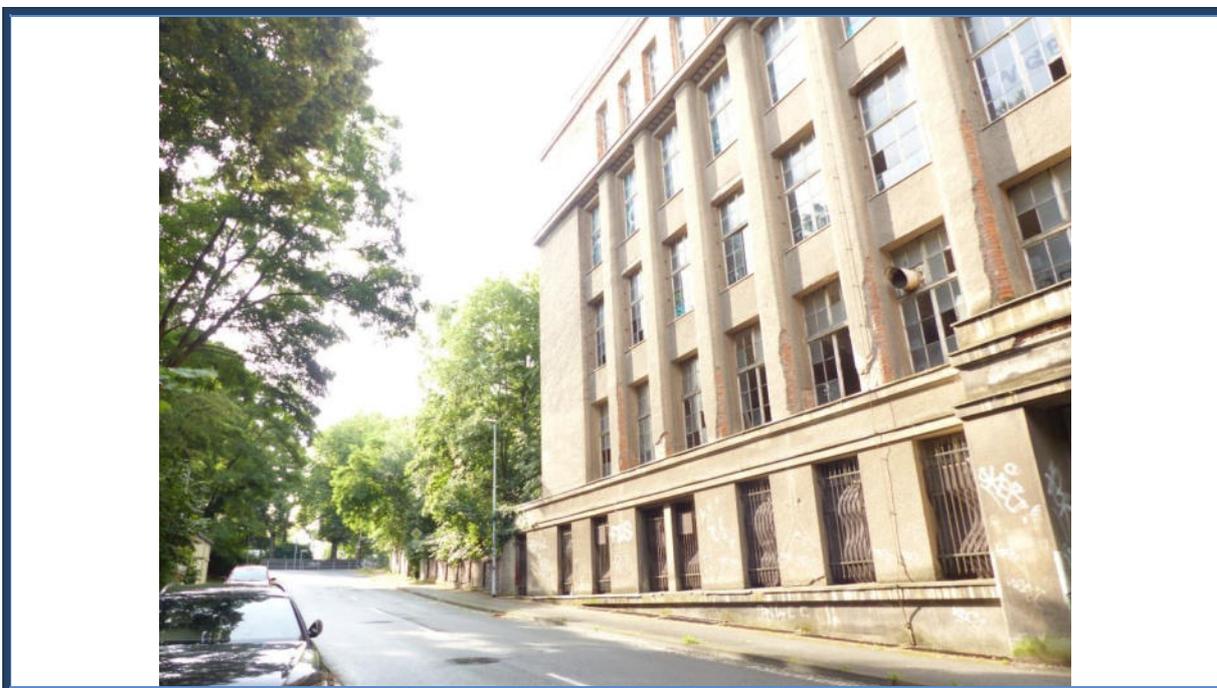
Abbildung 10: Blick in östliche Richtung in die Eisenbahnstraße; rechts das Bewertungsgrundstück; weiter rechts Teile der ehemaligen "Robur-Werke Zittau"; umliegende Bebauung und Nutzungen
